Asbestinventarisatetest

Hogenakkerstraat 162, 9100 Sint-Niklaas

Attestnummer : 20240403-000375.000
Uitgegeven op : 03.04.2024
Geldig tot : 03.04.2034

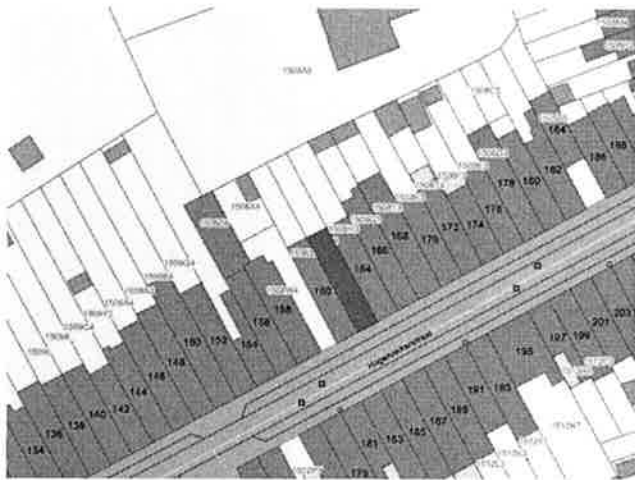
Zone 1: Woning

- 3 Asbestmaterialen**
- 0 Beperkingen
- 0 Uitsluitingen
- 0 Roerende goederen
- 0 Puin, steenslag, (water)bodem
- 2 Adviezen**
- 3 Geen asbest**

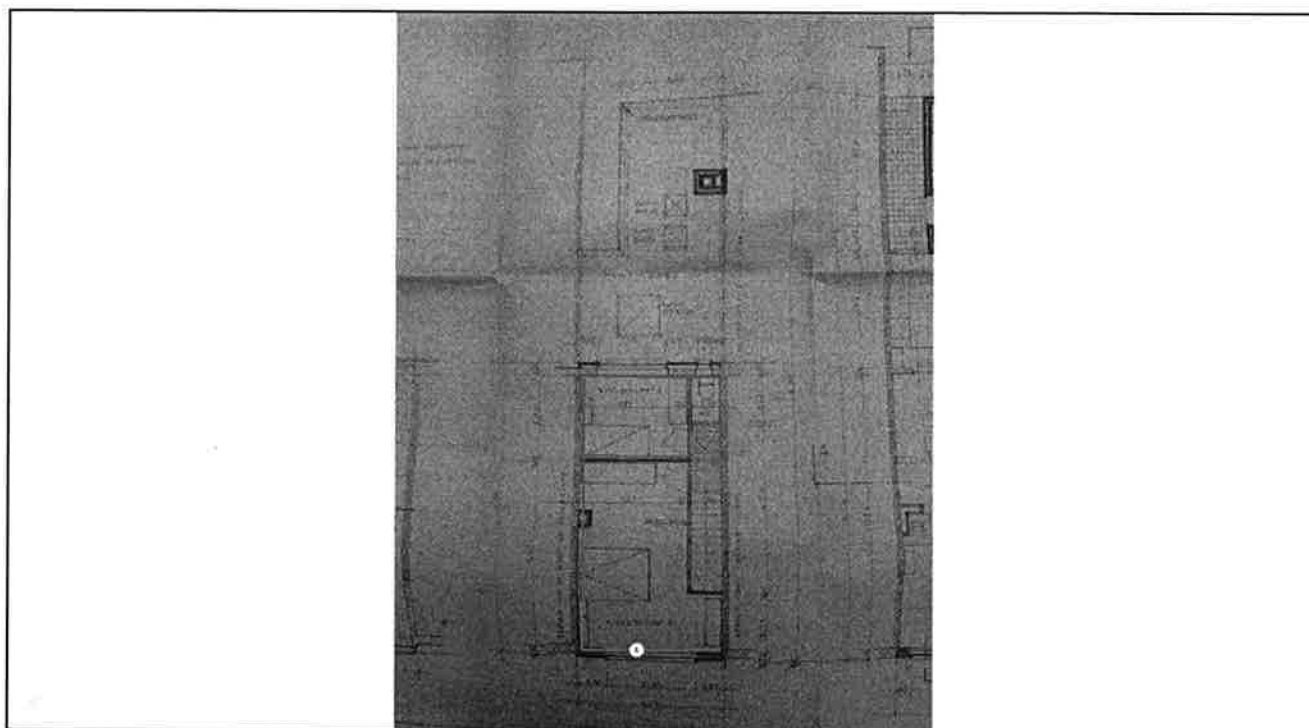
Plan 1.2: 1e verdieping pleister wand

Beschrijving	Type	Actie
6. pleister wand	Geen asbest	-
6.1 Code: Pleister wand	Mengmonster	-

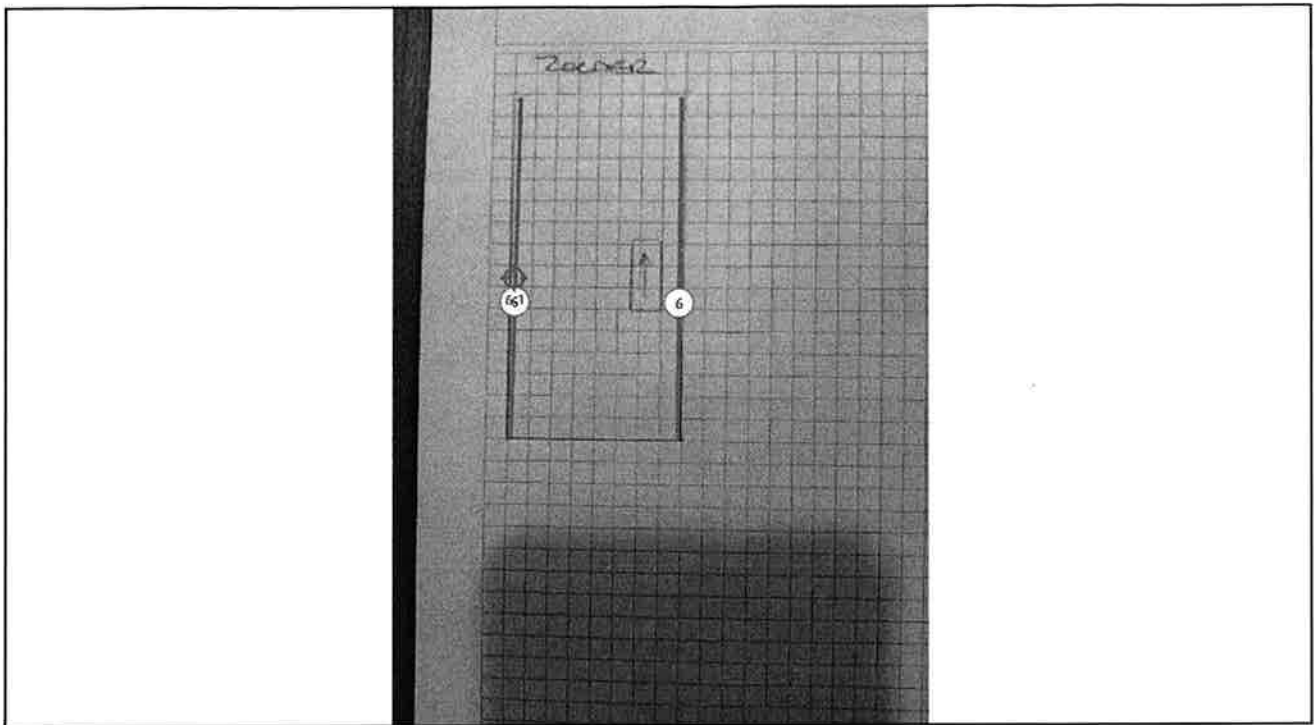
Plan 1.3: Zolder

Beschrijving	Type	Actie
6. pleister wand	Geen asbest	-
6.1 Code: Pleister wand	Mengmonster	-

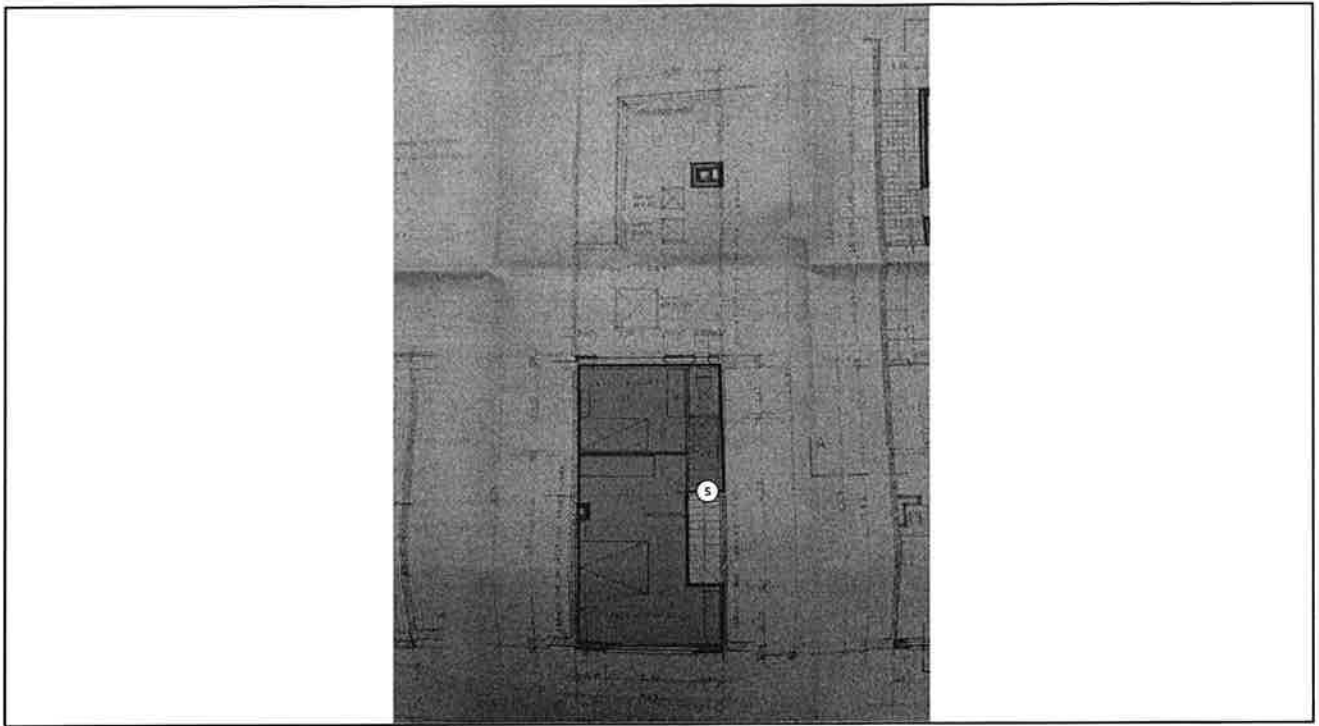
Plan 1.5: 1e verdieping vloerzeil

Beschrijving	Type	Actie
5. Vloerzeil op 1e verdieping	Advies	-

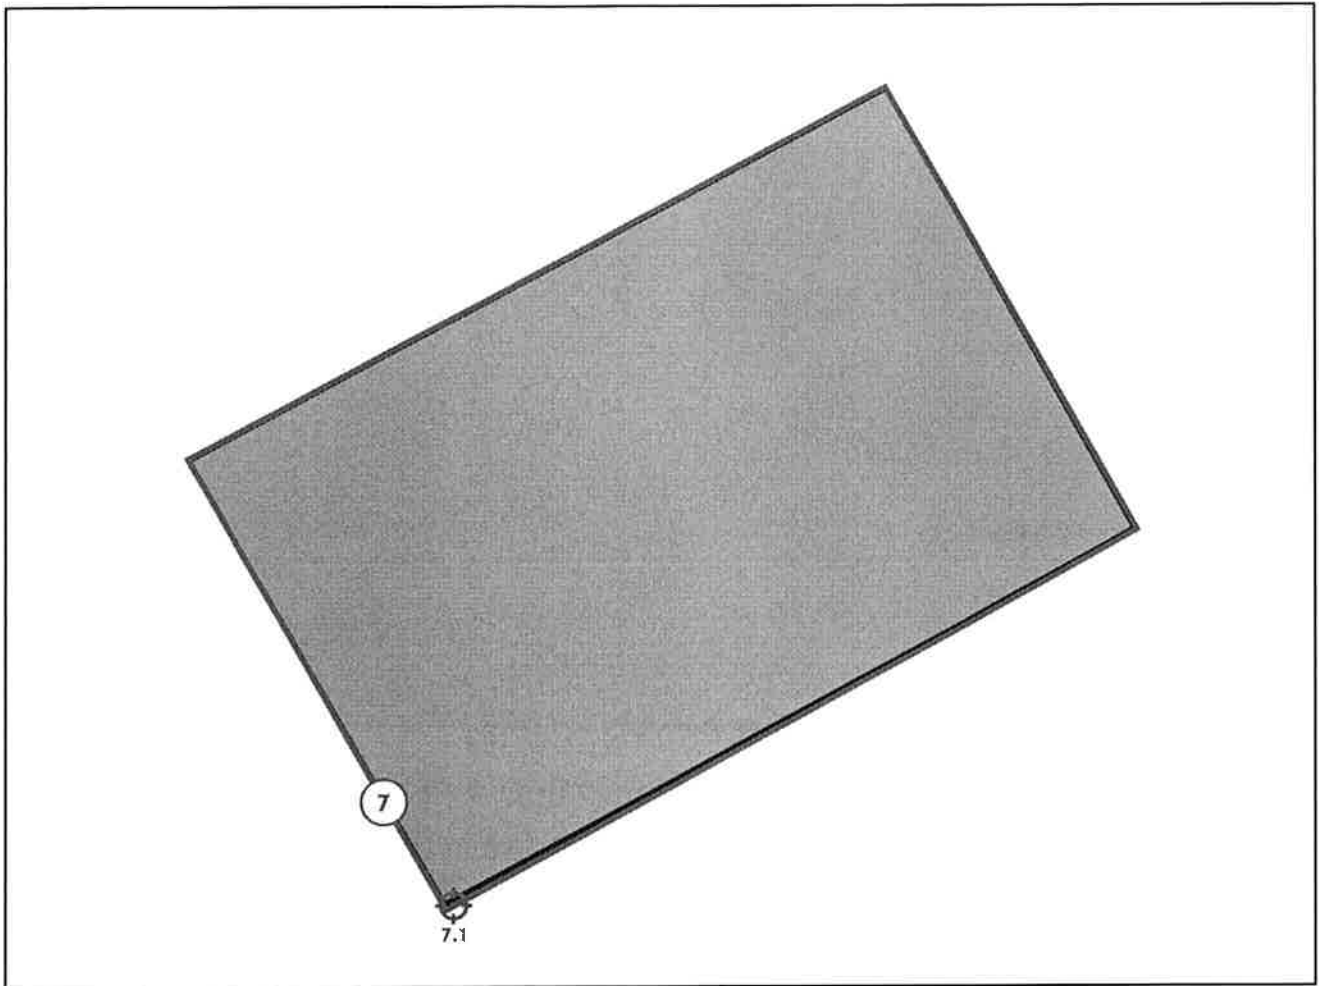
Plan 2.1: Tuinhuis golfplaat

Beschrijving	Type	Actie
7. golfplaten op tuinhuis	Geen asbest	-
7.1 Code: Golfplaat	Puntmonster	-

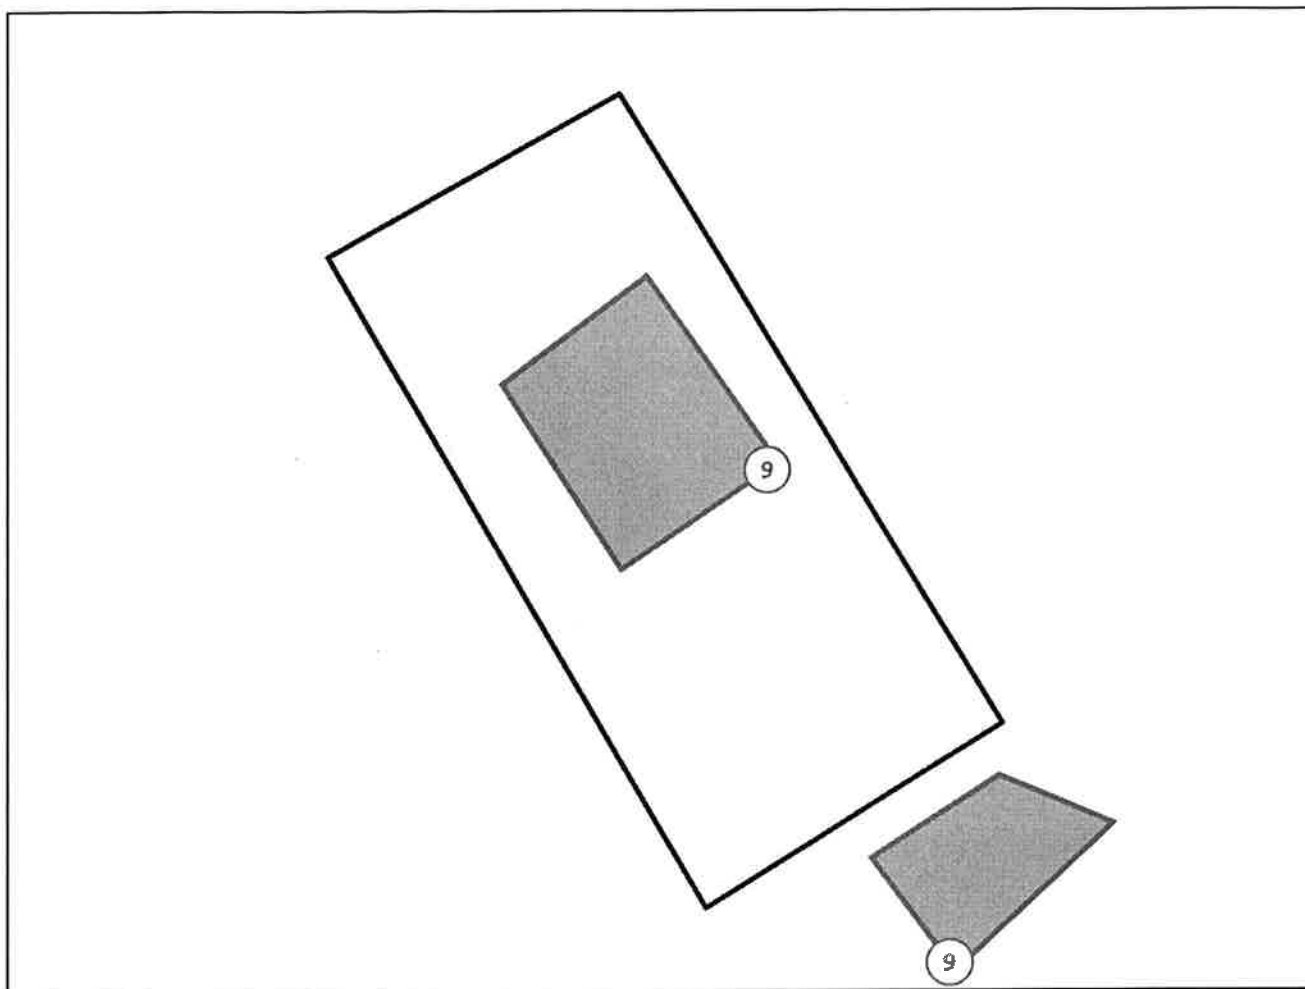
Plan 3.1: Afdak plan

Beschrijving	Type	Actie
9. Golfplaten achteraan links in tuin	Geen asbest	-
