Asbestinventarisatetest

Vossekotstraat 29, 9100 Sint-Niklaas

Attestnummer : 20241021-000055.000

Uitgegeven op : 21.10.2024

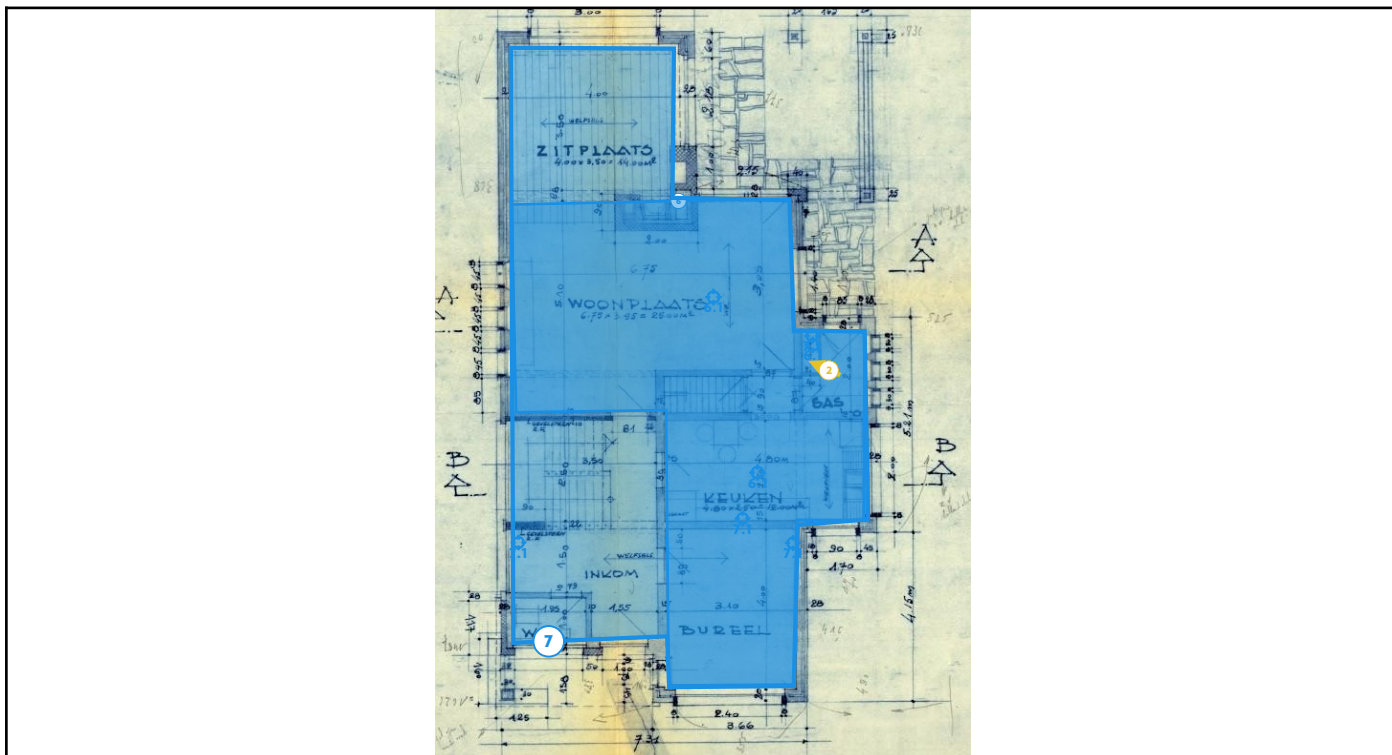
Plan 1.2: Grondplan gelijkvloers

Beschrijving	Type	Actie
2. Elektrische infrastructuur bakeliet	Asbestmateriaal	Zorgvuldig beheren
6. plafondpleister	Geen asbest	-
6.1 Code: mm02	Mengmonster	-
7. Muurpleister	Geen asbest	-
7.1 Code: mm01	Mengmonster	-

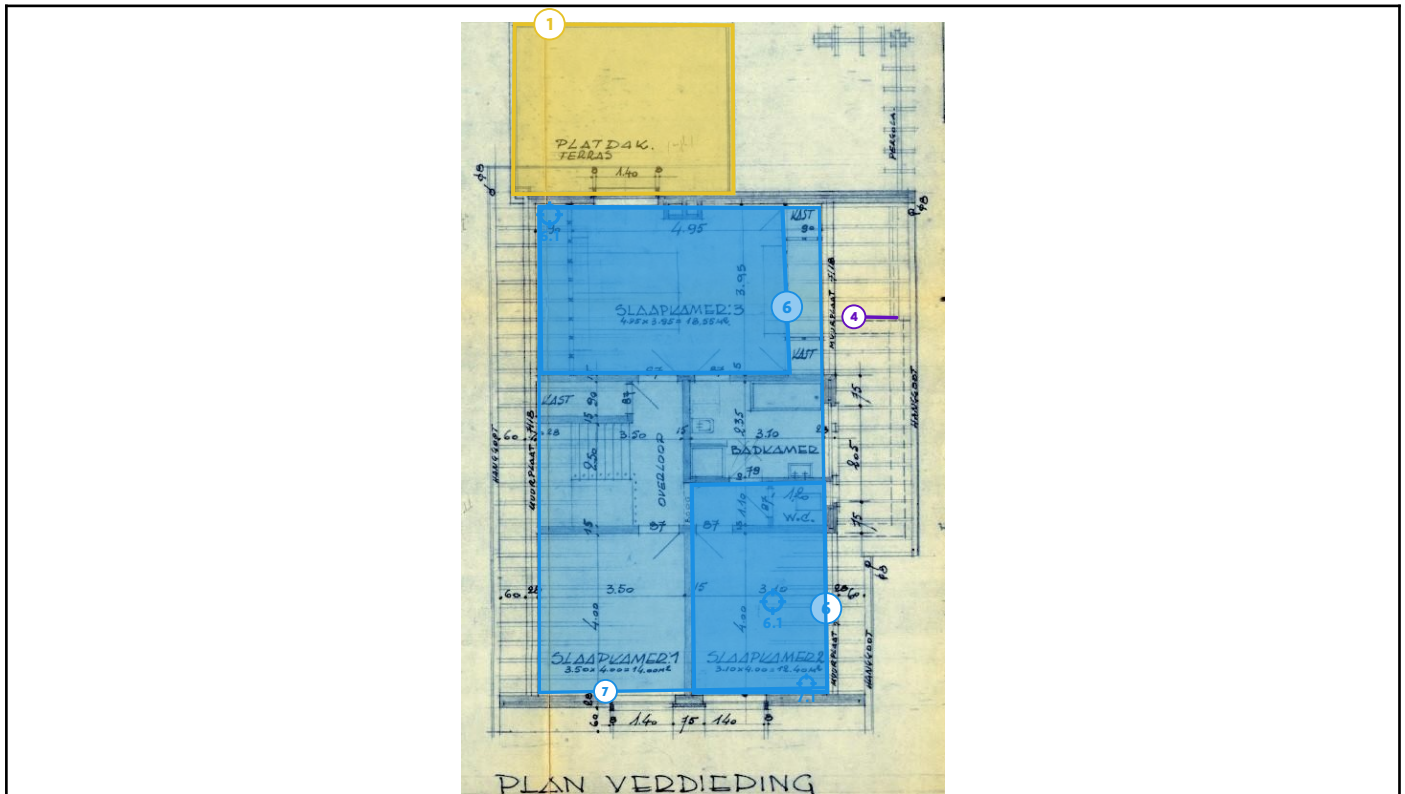
Plan 1.3: Grondplan verdieping 1

Beschrijving	Type	Actie
1. Roofing dakbedekking	Asbestmateriaal	Zorgvuldig beheren
4. Invulpaneel deur	Advies	-
6. plafondpleister	Geen asbest	-
6.1 Code: mm02	Mengmonster	-
7. Muurpleister	Geen asbest	-
7.1 Code: mm01	Mengmonster	-

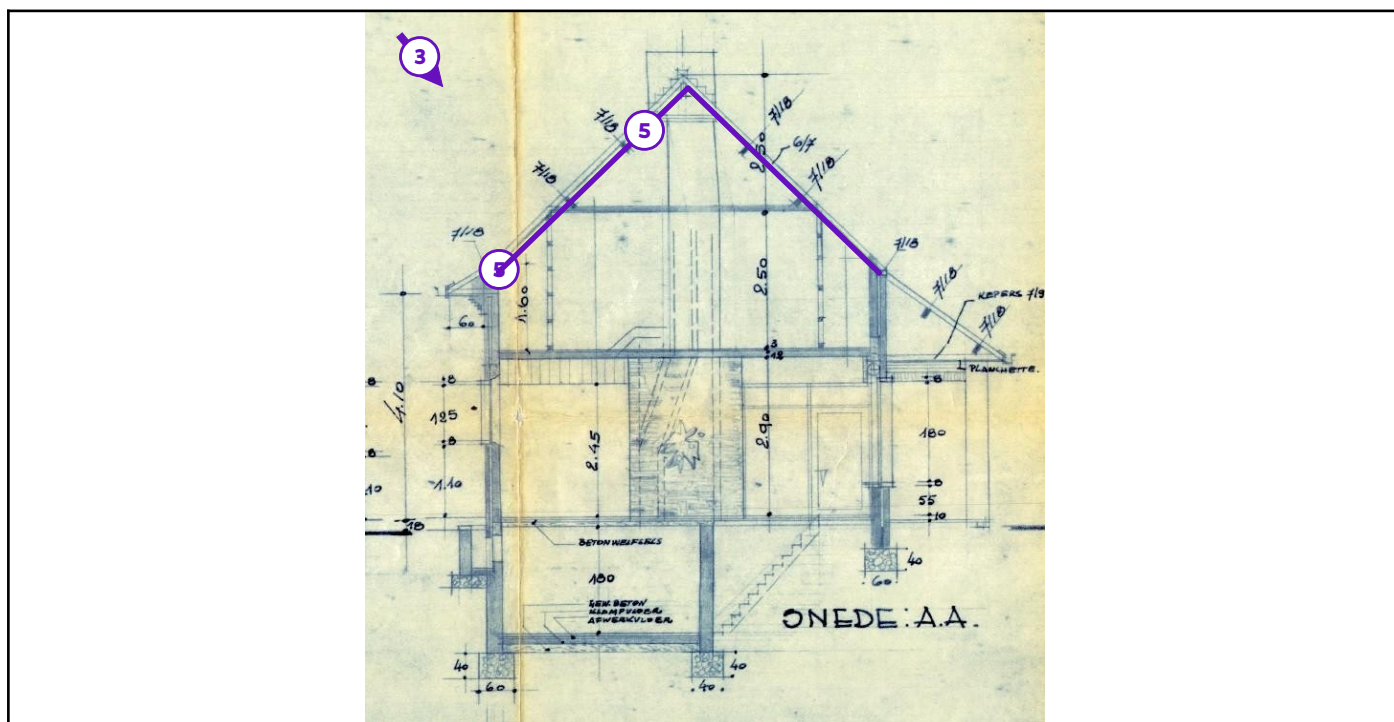
Plan 1.4: doorsnede woning

Beschrijving	Type	Actie
3. algemene informatie	Advies	-
5. Geen asbesthoudend onderdak	Advies	-

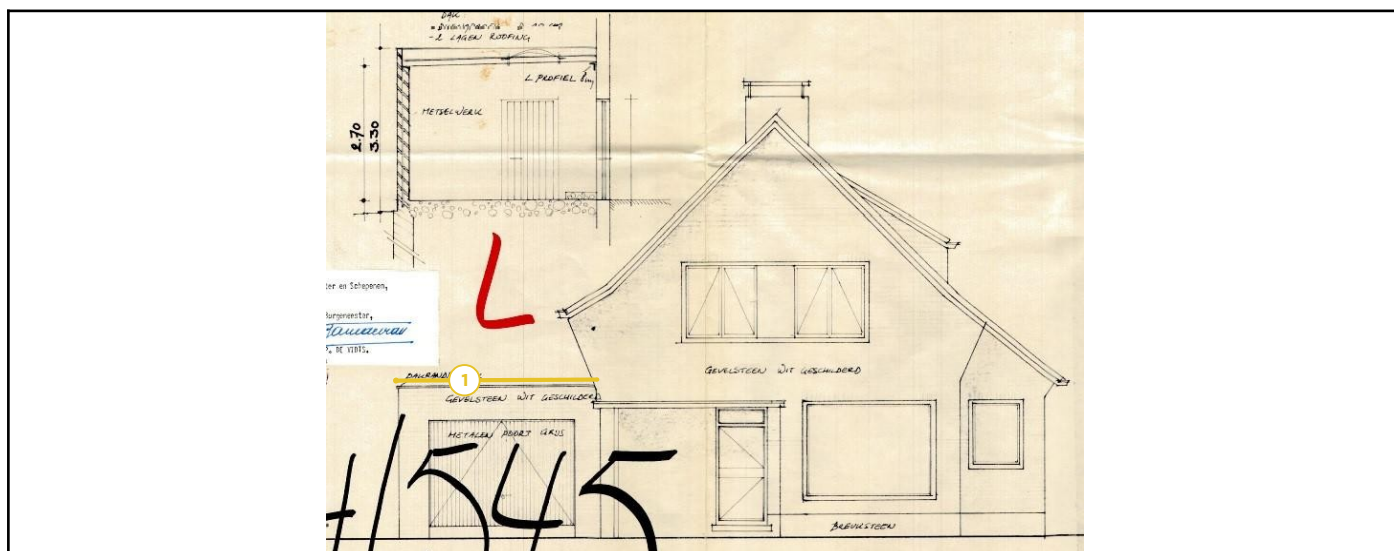
Plan 1.9: Grondplan + aanzicht garage

Beschrijving	Type	Actie
1. Roofing dakbedekking	Asbestmateriaal	Zorgvuldig beheren
