# Asbestinventarisatetest

Chrysantenstraat 28, 9100 Sint-Niklaas

Attestnummer : 20241218-000072.000

**Niet-asbestveilig**

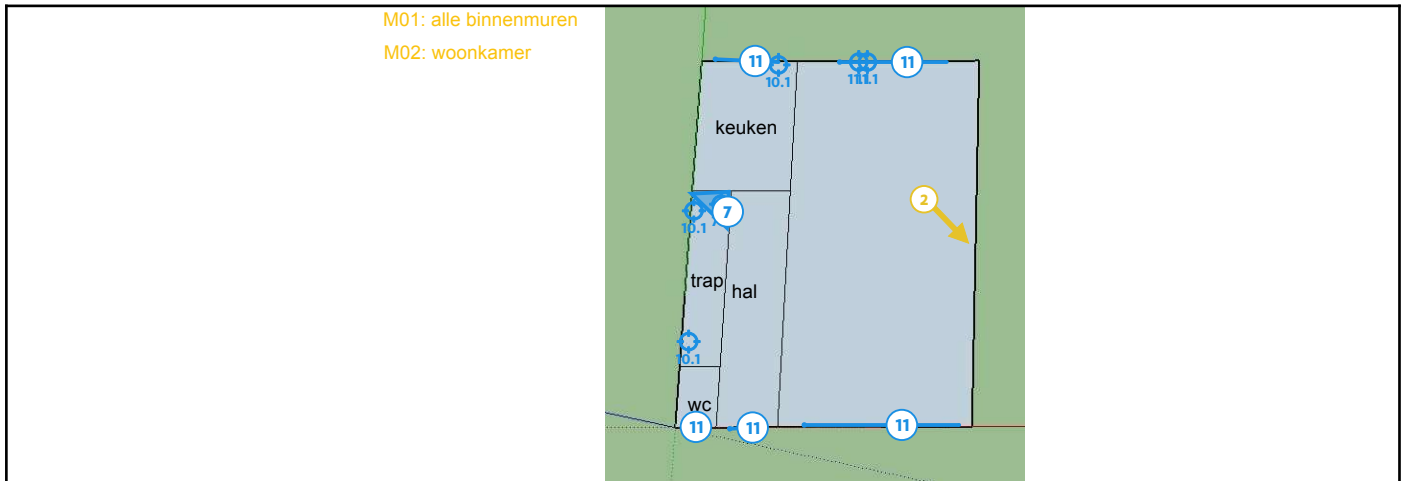
# Plan 1.1: gelijkvloers

Beschrijving	Type	Actie
2. M05: cementplaatje	Asbestmateriaal	Zorgvuldig beheren
7. M06: vinyl kelder	Geen asbest	-
7.1 Code: M06	Puntmonster	-
9. M02: pleisterwerk plafond	Geen asbest	-
10. M01: pleisterwerk muren	Geen asbest	-
10.1 Code: M01	Mengmonster	-
11. M03: mastiek woning	Geen asbest	-
11.1 Code: M03	Mengmonster	-

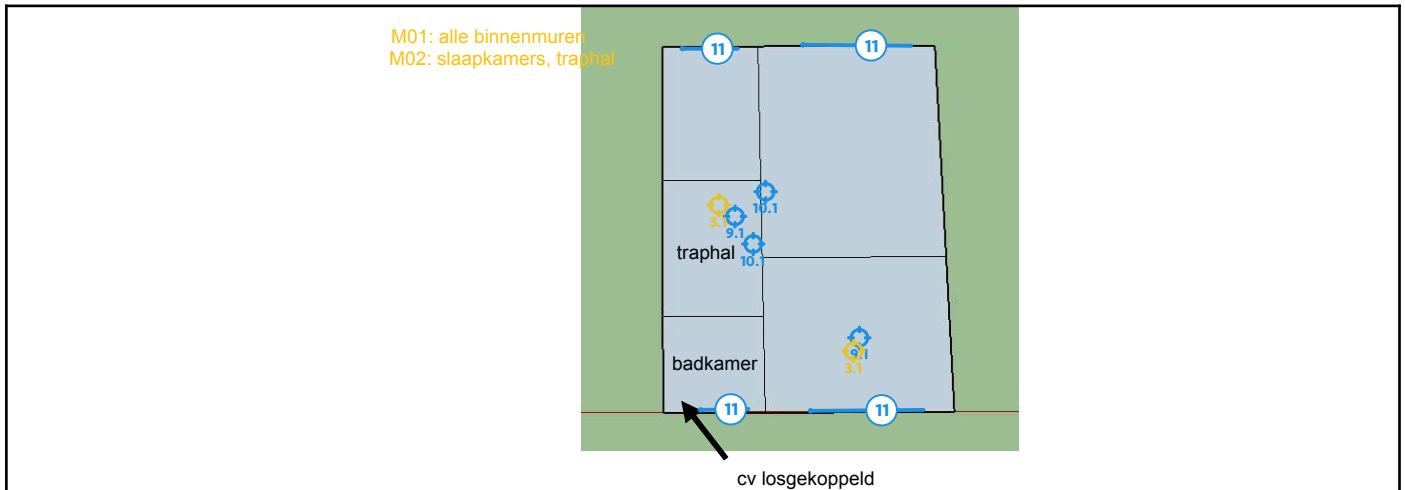
## Plan 1.2: eerste verdieping

Beschrijving	Type	Actie
3. M08: colovinyl 1e en zolder	Asbestmateriaal	Zorgvuldig beheren
3.1 Code: M08	Mengmonster	-
9. M02: pleisterwerk plafond	Geen asbest	-
9.1 Code: M02	Mengmonster	-
10. M01: pleisterwerk muren	Geen asbest	-
10.1 Code: M01	Mengmonster	-
11. M03: mastiek woning	Geen asbest	-

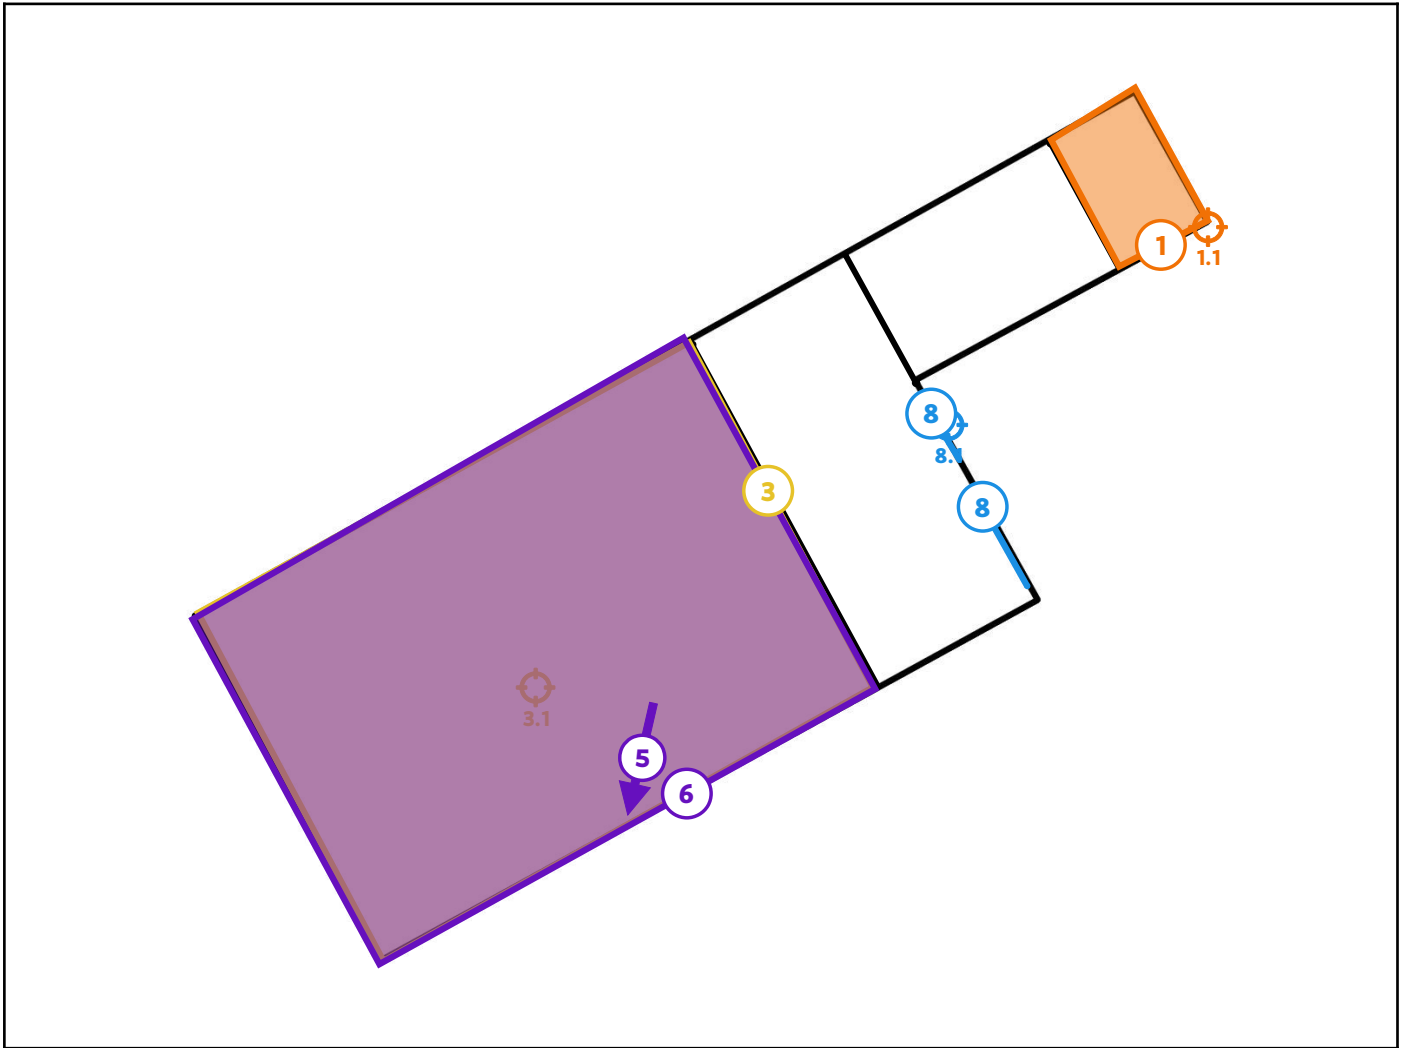
## Plan 1.3: bovenaanzicht

Beschrijving	Type	Actie
1. M07: golfplaten	Asbestmateriaal	<b>Verwijderen</b>
1.1 Code: M07	Puntmonster	-
3. M08: colovinyl 1e en zolder	Asbestmateriaal	<b>Zorgvuldig beheren</b>
3.1 Code: M08	Mengmonster	-
5. M09: schoorsteen	Advies	-
6. M11: onderdak	Advies	-
8. M04: mastiek achterbouw	Geen asbest	-

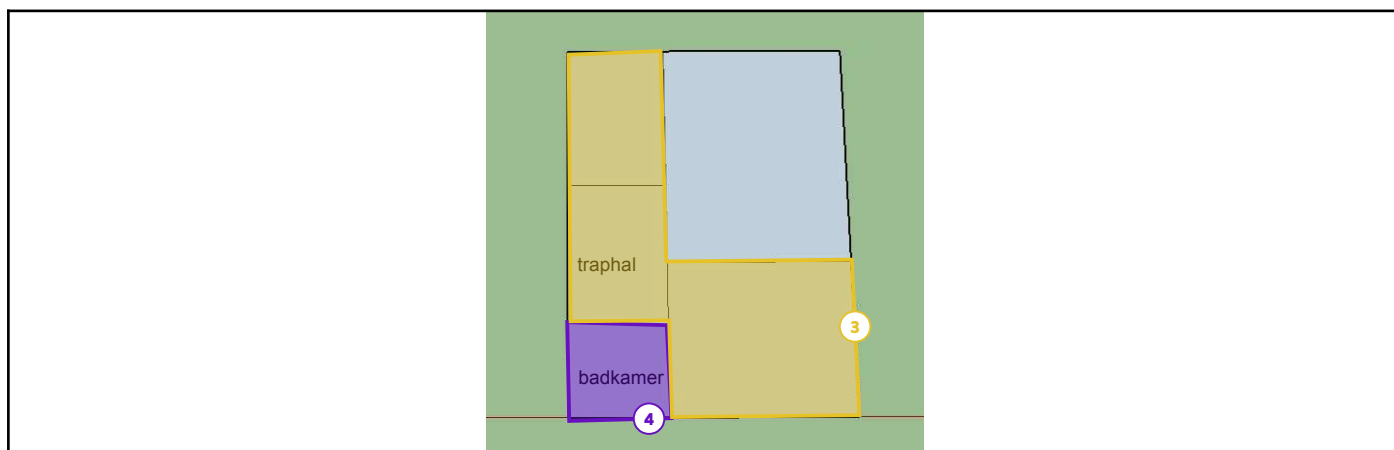
## Plan 1.4: eerste verdieping

Beschrijving	Type	Actie
3. M08: colovinyl 1e en zolder	Asbestmateriaal	Zorgvuldig beheren
4. M10: valse plafonds	Advies	-
