Asbestinventarisatetest

Lamperstraat 12, 9150 Kruibeke

Attestnummer : 20241004-000179.000

Uitgegeven op : 04.10.2024

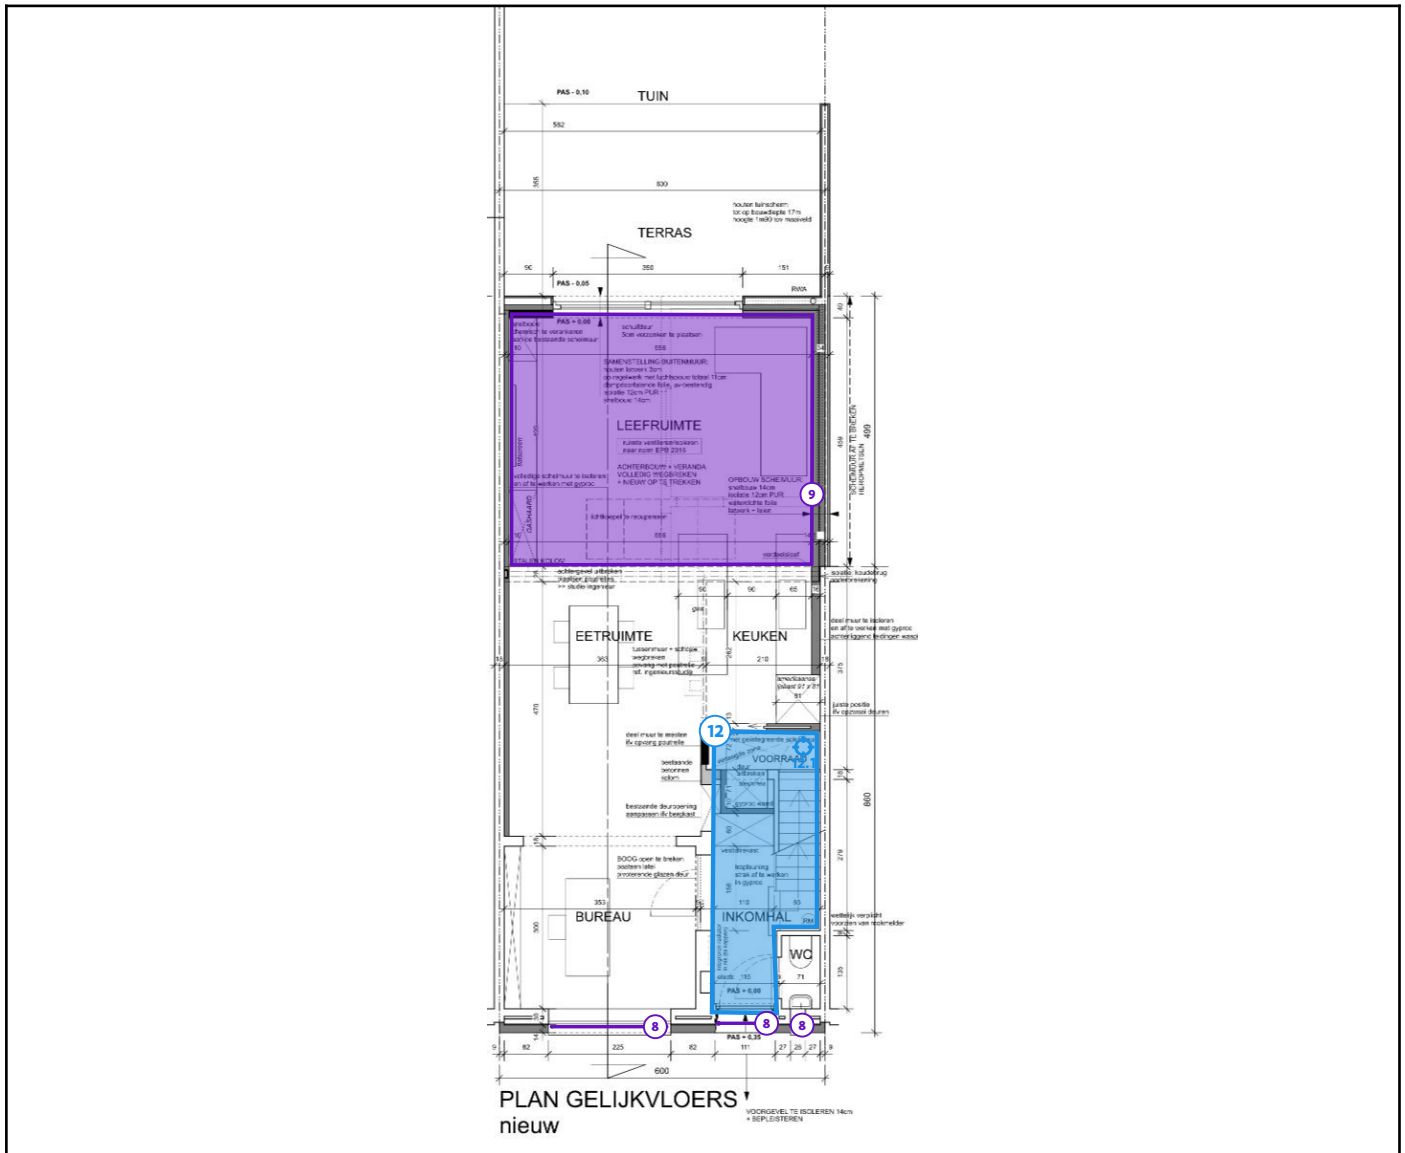
Plan 1.2: Gelijkvloers

Beschrijving	Type	Actie
8. Nieuw schrijnwerk	Advies	-
9. Nieuwbouw uitbouw gelijkvloers	Advies	-
12. Pleisterwerk plafonds	Geen asbest	-
12.1 Code: Pleisterwerk plafonds	Mengmonster	-

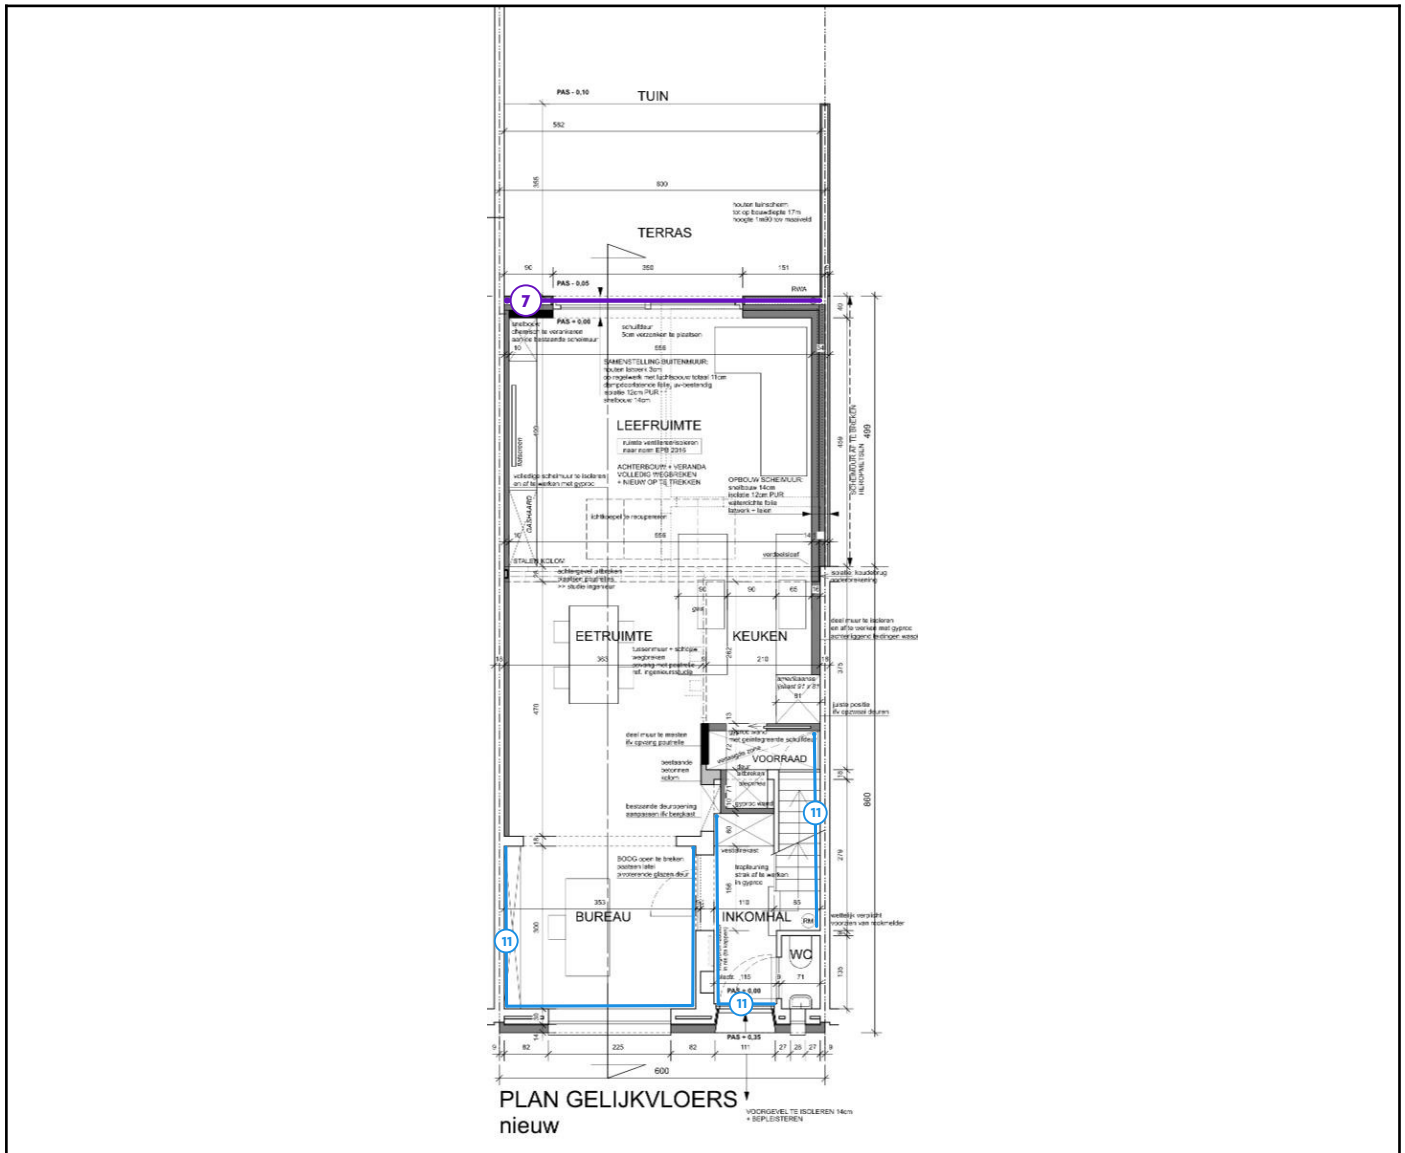
Plan 1.3: Gelijkvloers: pleisterwerk & crepi muren

Beschrijving	Type	Actie
7. Nieuwe crepi aan voor- en achtergevel	Advies	-
11. Pleisterwerk muren	Geen asbest	-

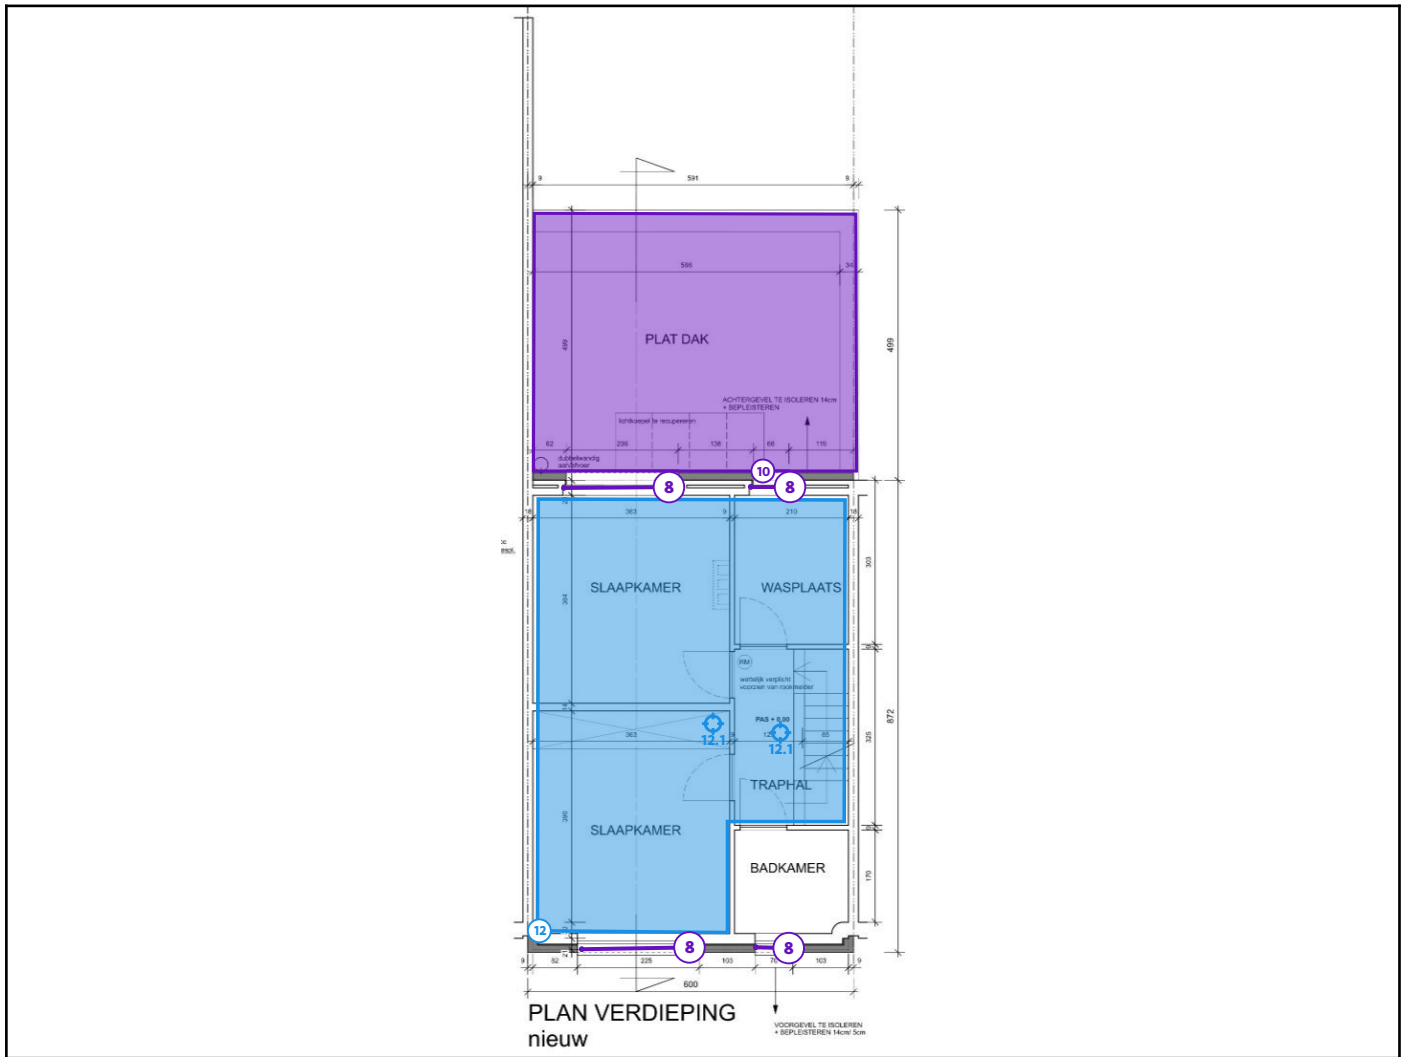
Plan 1.4: Verdieping 1

Beschrijving	Type	Actie
8. Nieuw schrijnwerk	Advies	-
10. Geen verdachte roofing	Advies	-
12. Pleisterwerk plafonds	Geen asbest	-
12.1 Code: Pleisterwerk plafonds	Mengmonster	-

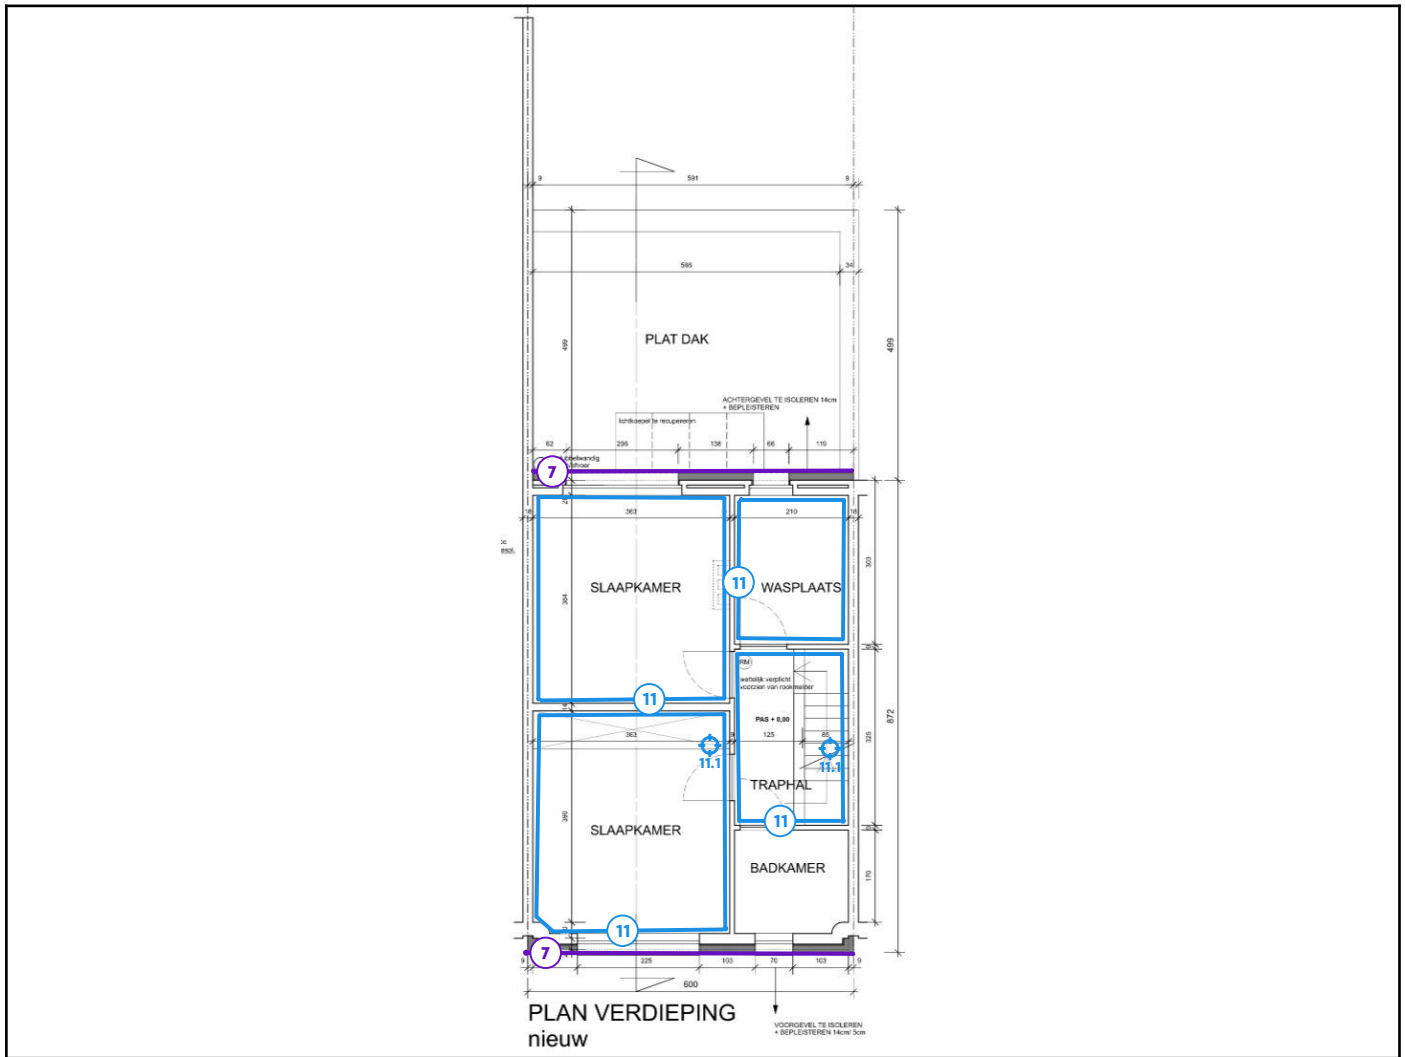
Plan 1.5: Verdieping 1: pleisterwerk & crepi muren

Beschrijving	Type	Actie
7. Nieuwe crepi aan voor- en achtergevel	Advies	-
11. Pleisterwerk muren	Geen asbest	-
11.1 Code: Pleisterwerk muren	Mengmonster	-

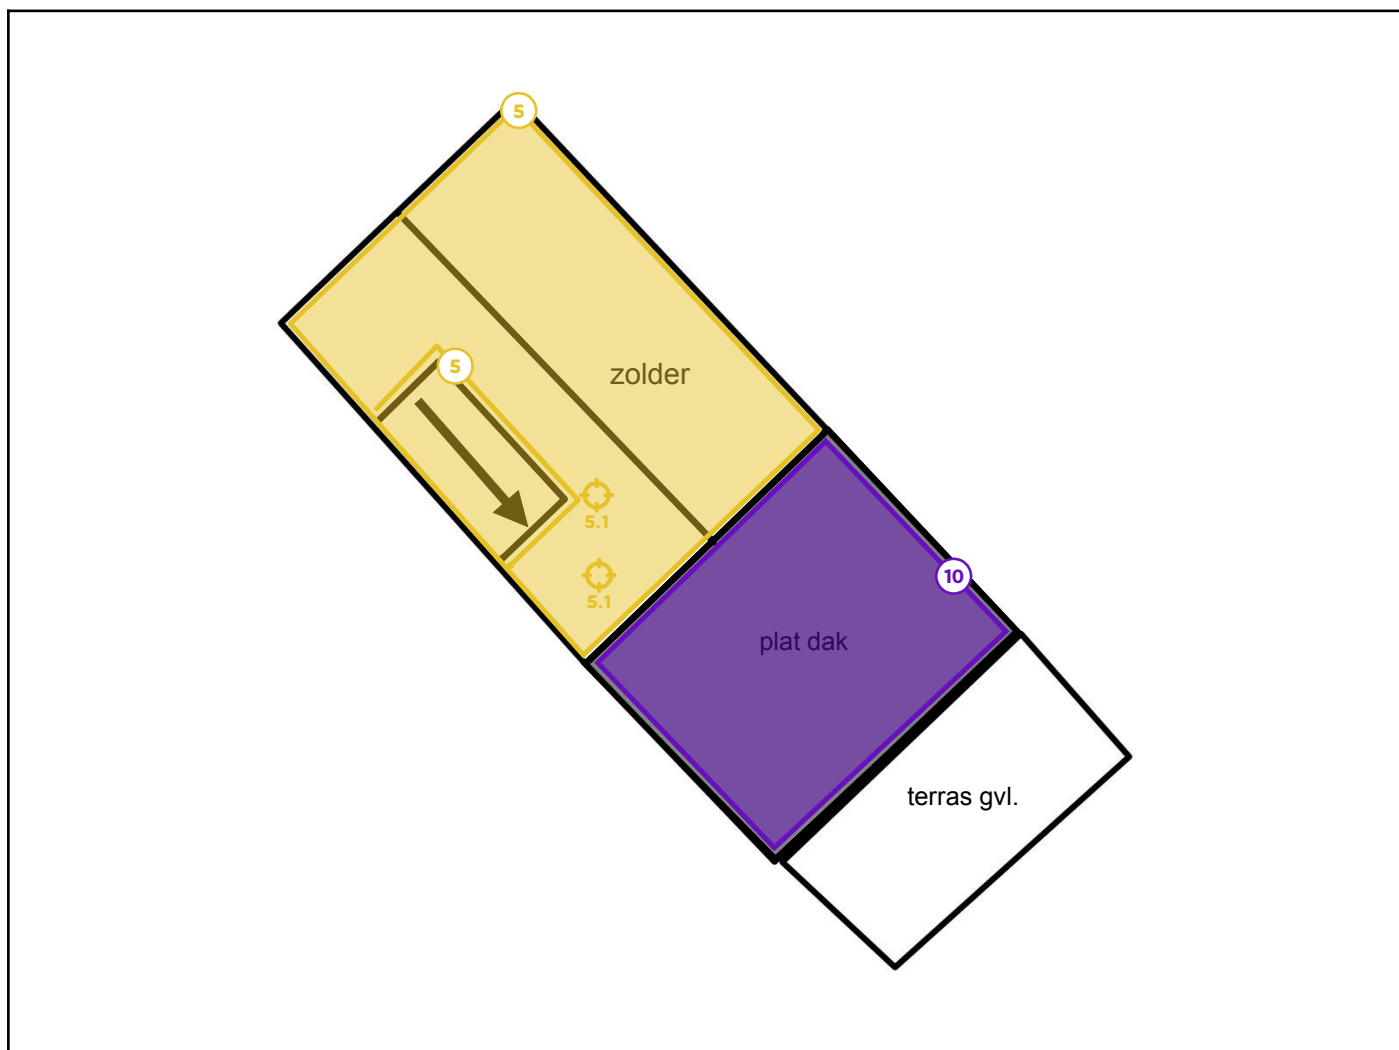
Plan 1.6: Zolder

Beschrijving	Type	Actie
5. Onderdakplaten	Asbestmateriaal	Zorgvuldig beheren
5.1 Code: Onderdak	Mengmonster	-
10. Geen verdachte roofing	Advies	-

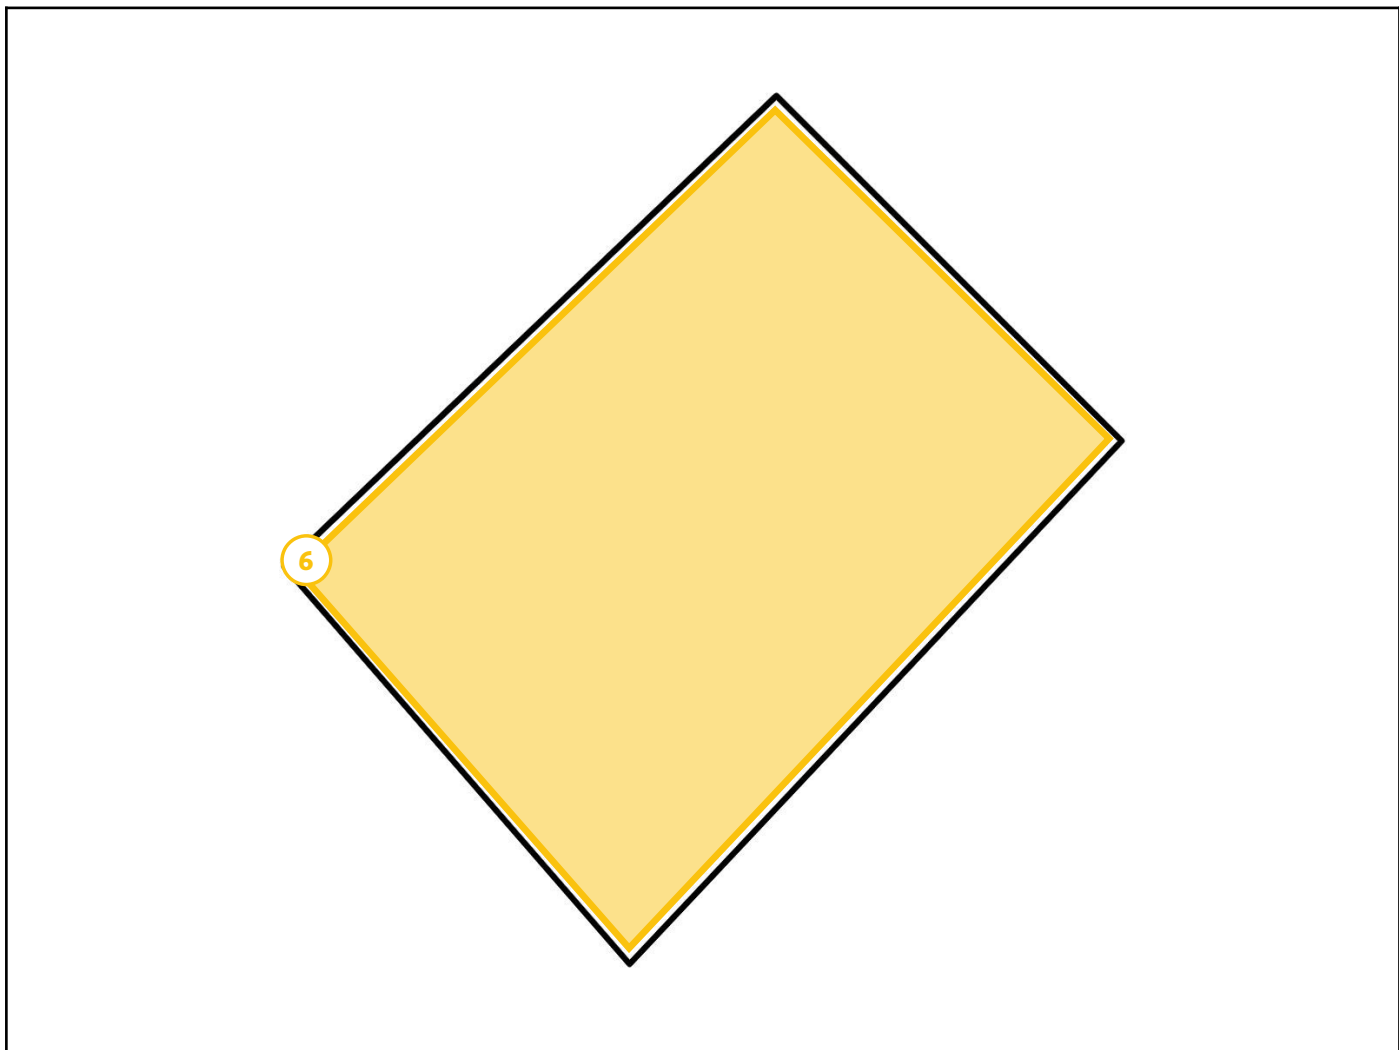
Plan 2.1: Tuinhuis plan

Beschrijving	Type	Actie
6. Tuinhuis achteraan tuin - nieuwbouw	Uitsluiting	-
