Asbestinventarisatetest

Goudenregenlaan 9, 9100 Sint-Niklaas

Attestnummer : 20260302-000250.000

Uitgegeven op : 02.03.2026

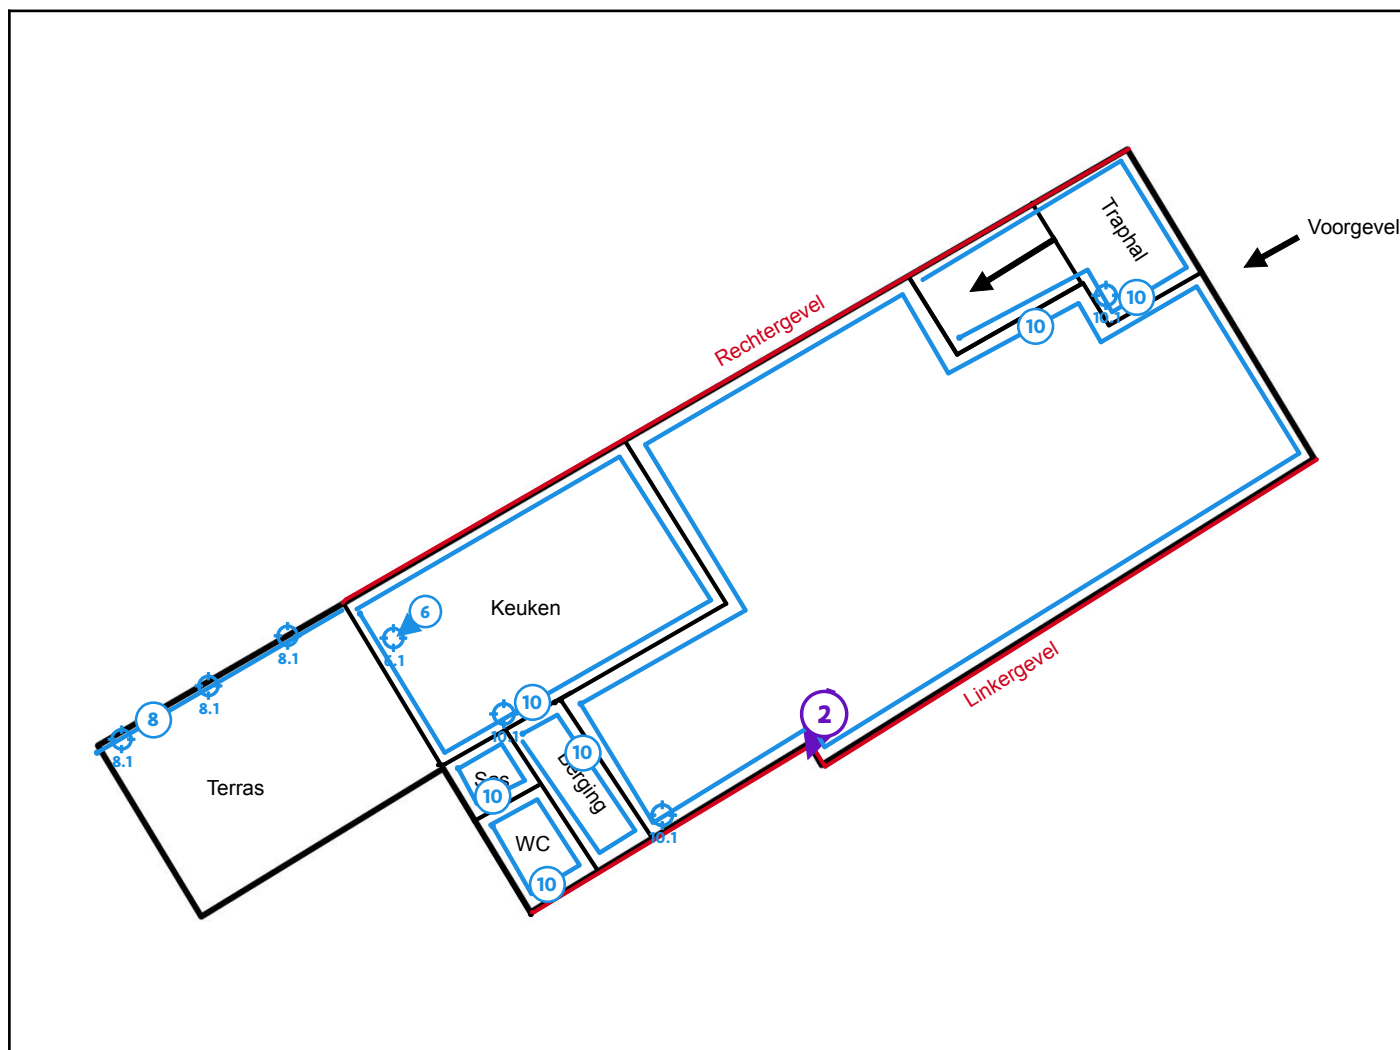
Plan 1.1: GLV: Binnenmuren & overige toep.

Beschrijving	Type	Actie
2. GLV tem V2: Schouw en rookgaskanaal	Beperking	-
6. GLV: Keuken - Spoelbak - Antidreunplaat	Geen asbest	-
6.1 Code: MM04	Puntmonster	-
8. GLV: Scheidingsmuur - Buitengevel - Afwerkingslaag - Cementering	Geen asbest	-
8.1 Code: MM03	Mengmonster	-
10. GLV tem V2: Binnenmuren - Afwerkingslaag - Pleisterwerk	Geen asbest	-

10.1 Code: MM01	Mengmonster	-
-----------------	-------------	---

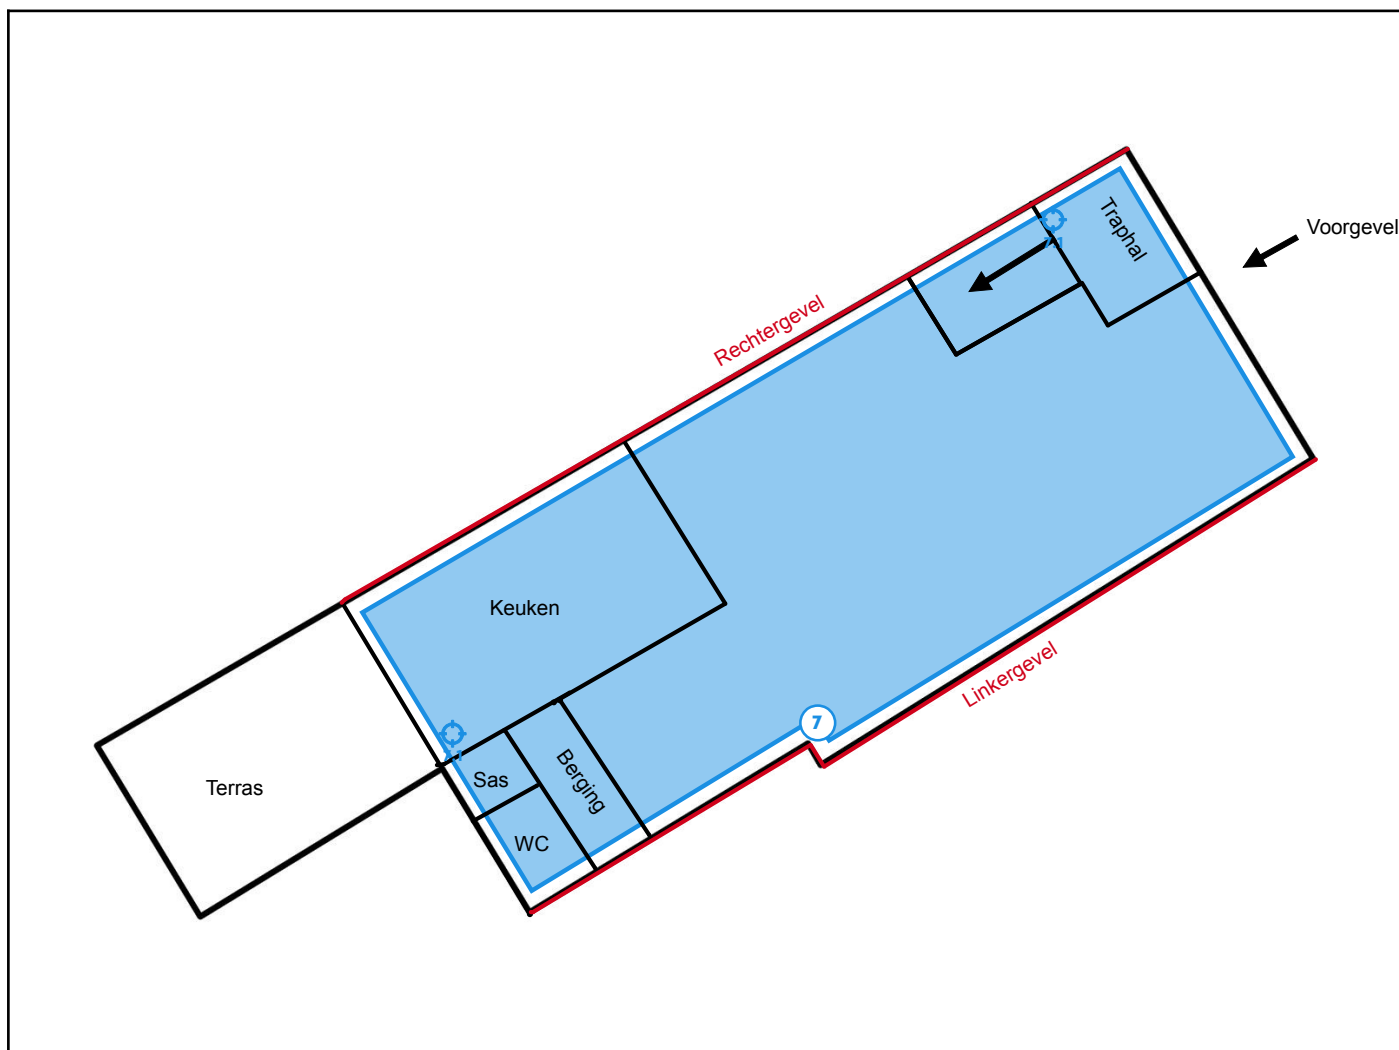
Plan 1.2: GLV: Plafonds

Beschrijving	Type	Actie
7. GLV tem VI: Plafonds - Afwerkingslaag - Pleisterwerk	Geen asbest	-
7.1 Code: MM02	Mengmonster	-

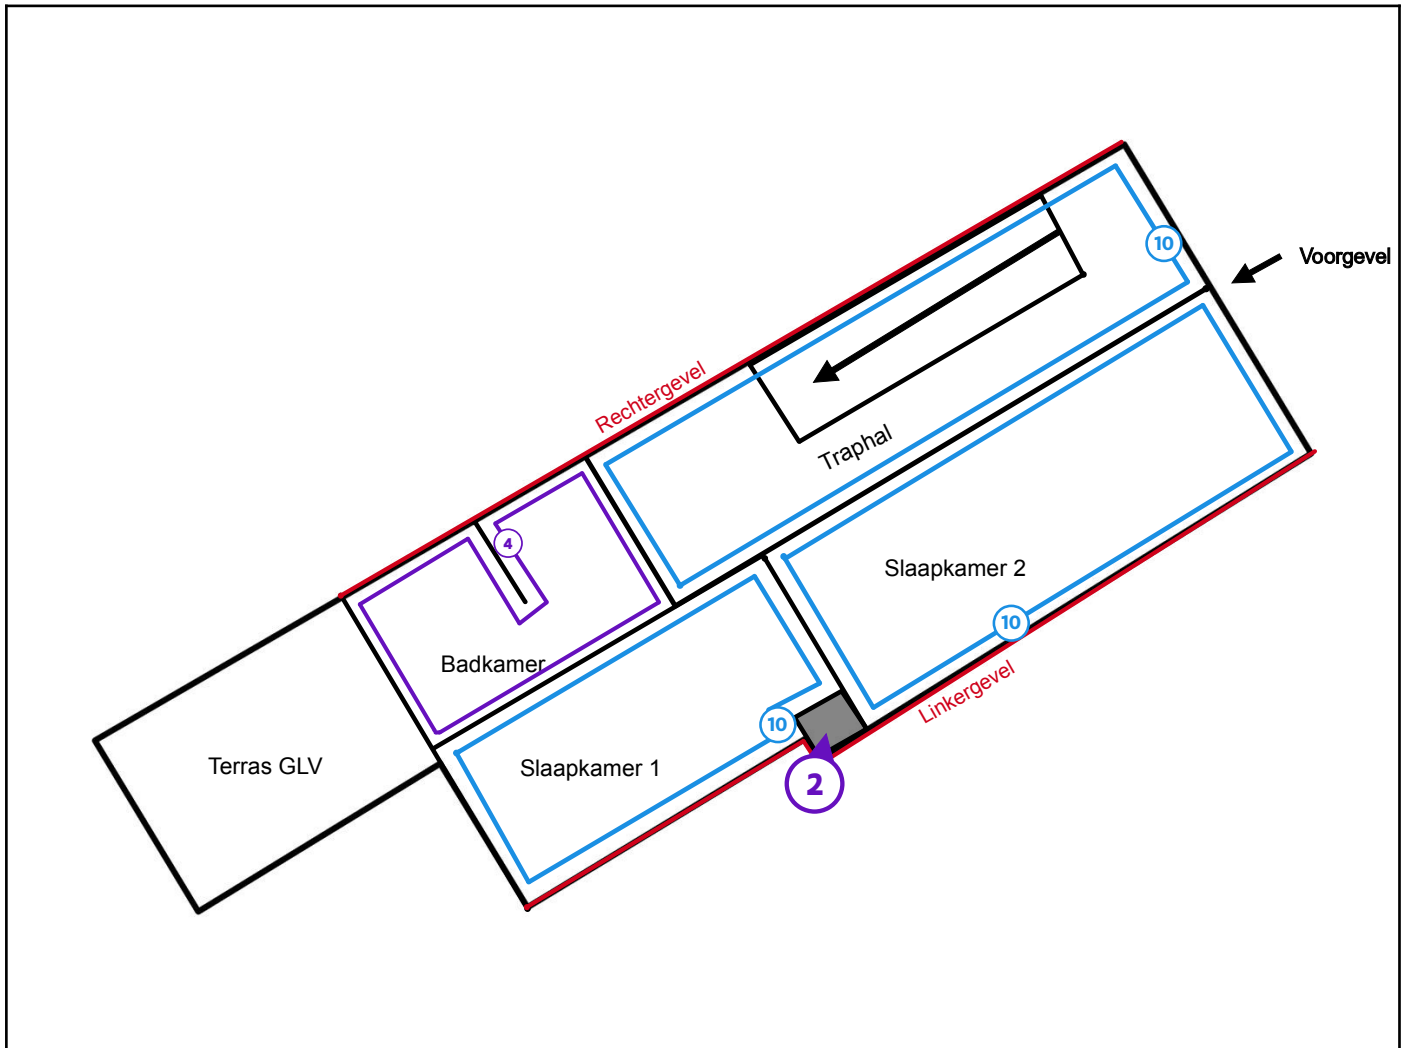
Plan 1.3: V1: Binnenmuren & overige toep.

Beschrijving	Type	Actie
2. GLV tem V2: Schouw en rookgaskanaal	Beperking	-
4. Badkamer, keuken - Tegelverlijming	Advies	-
10. GLV tem V2: Binnenmuren - Afwerkingslaag - Pleisterwerk	Geen asbest	-

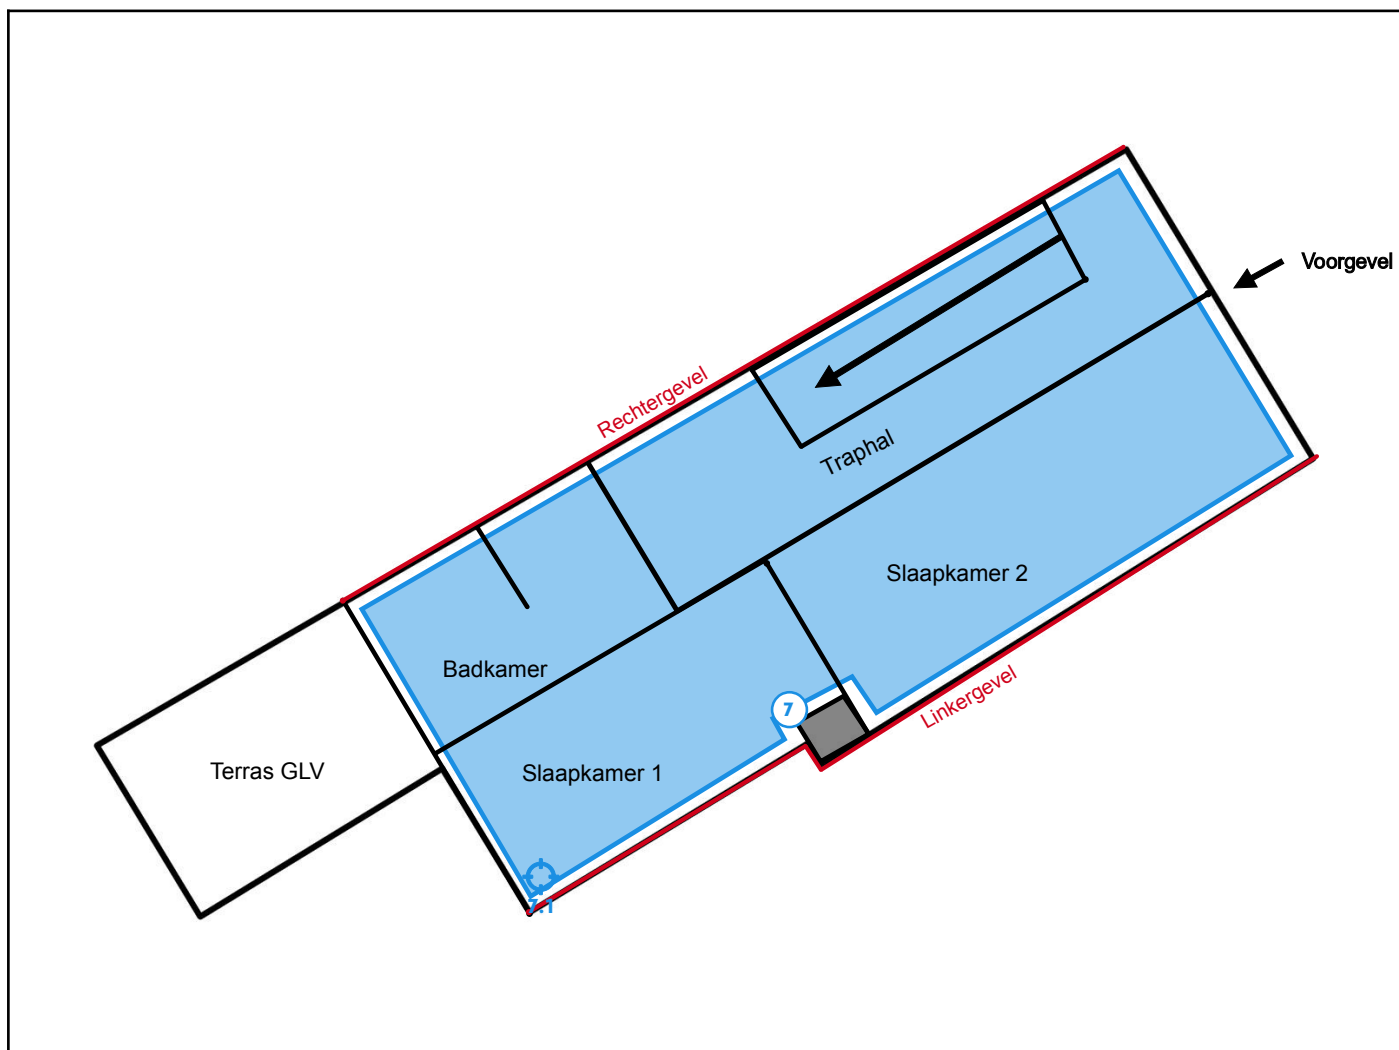
Plan 1.4: V1: Plafonds

Beschrijving	Type	Actie
7. GLV tem V1: Plafonds - Afwerkingslaag - Pleisterwerk	Geen asbest	-
7.1 Code: MM02	Mengmonster	-

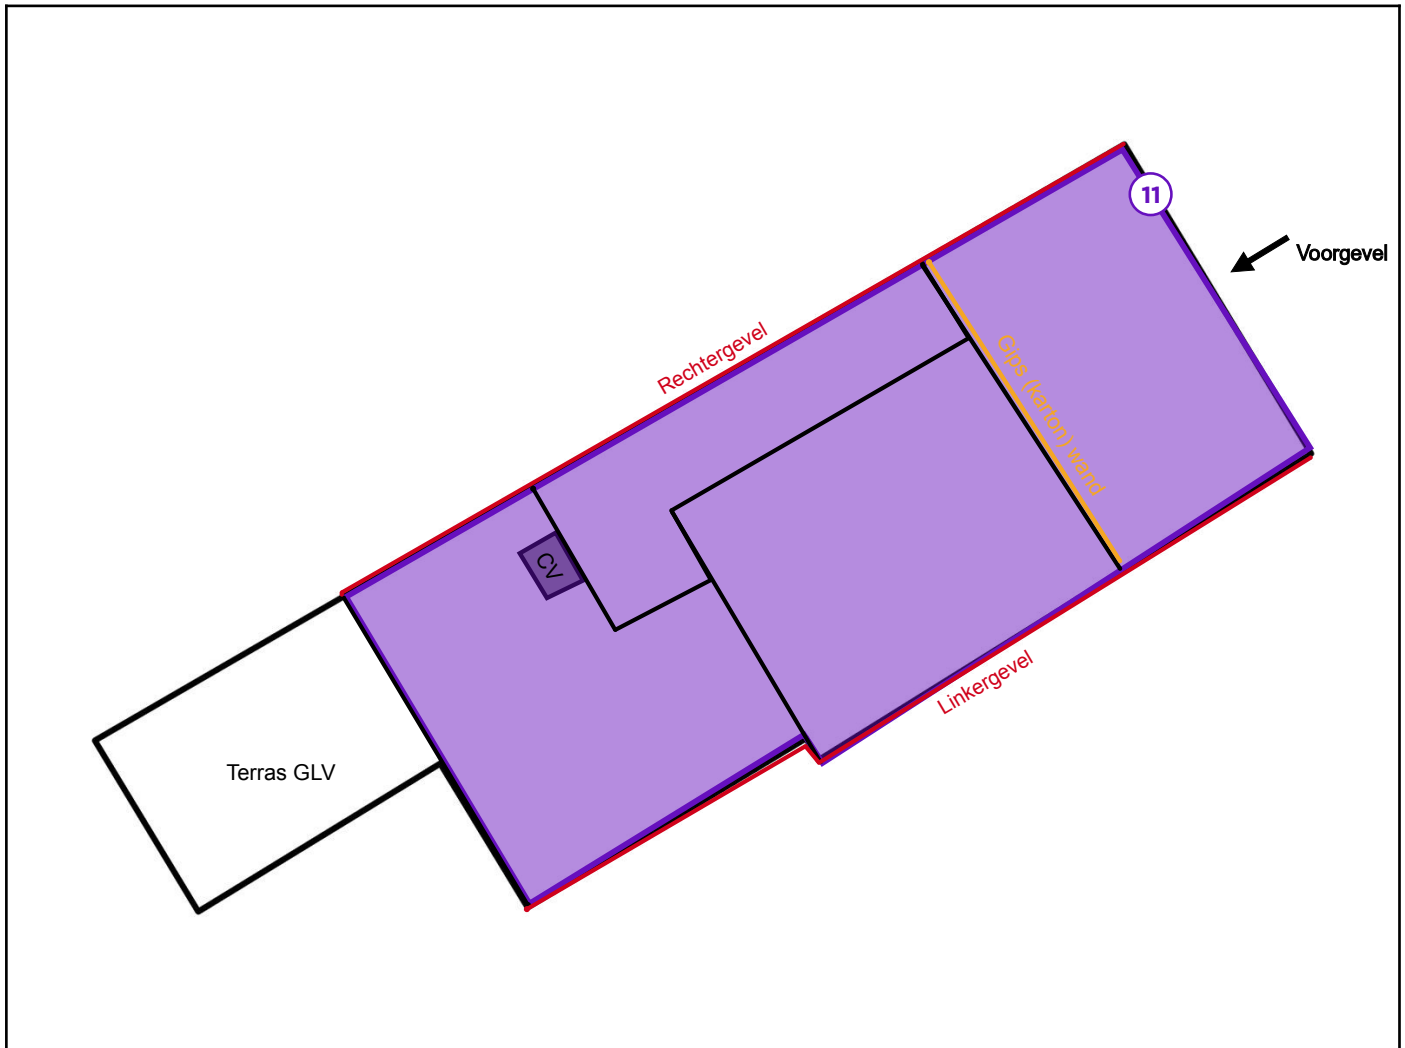
Plan 1.7: V2: Schuin dak

Beschrijving	Type	Actie
11. Niet asbestverdacht - Dakbedekking	Overige ruimte of materiaal	-

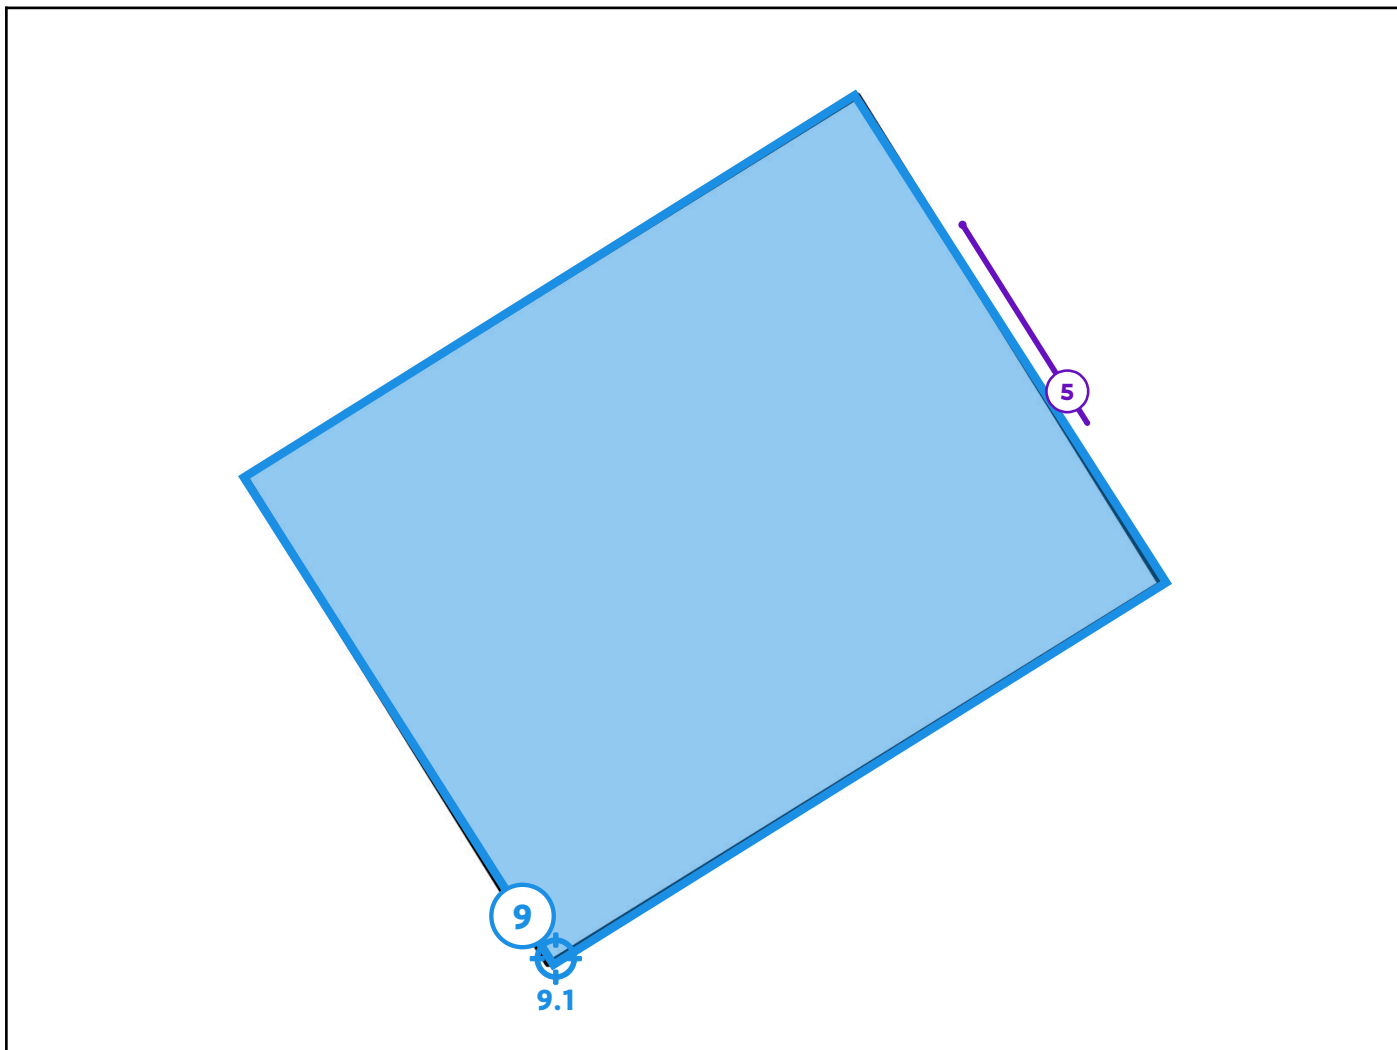
Plan 2.1: GLV : Dakbedekking & wandopening

Beschrijving	Type	Actie
5. Tuinhuis: Wandopening - Deur - Vulpaneel	Advies	-
9. Tuinhuis: Dak - Plat dak - Dakbedekking - Roofing	Geen asbest	-
9.1 Code: MM05	Puntmonster	-
