Asbestinventarisatetest

Breedstraat 1/25, 9100 Sint-Niklaas

Attestnummer : 20260309-000025.000
Uitgegeven op : 09.03.2026
Geldig tot : Onbeperkt (tenzij de toestand wijzigt)

Asbestveilig (maar mogelijk niet asbestvrij)

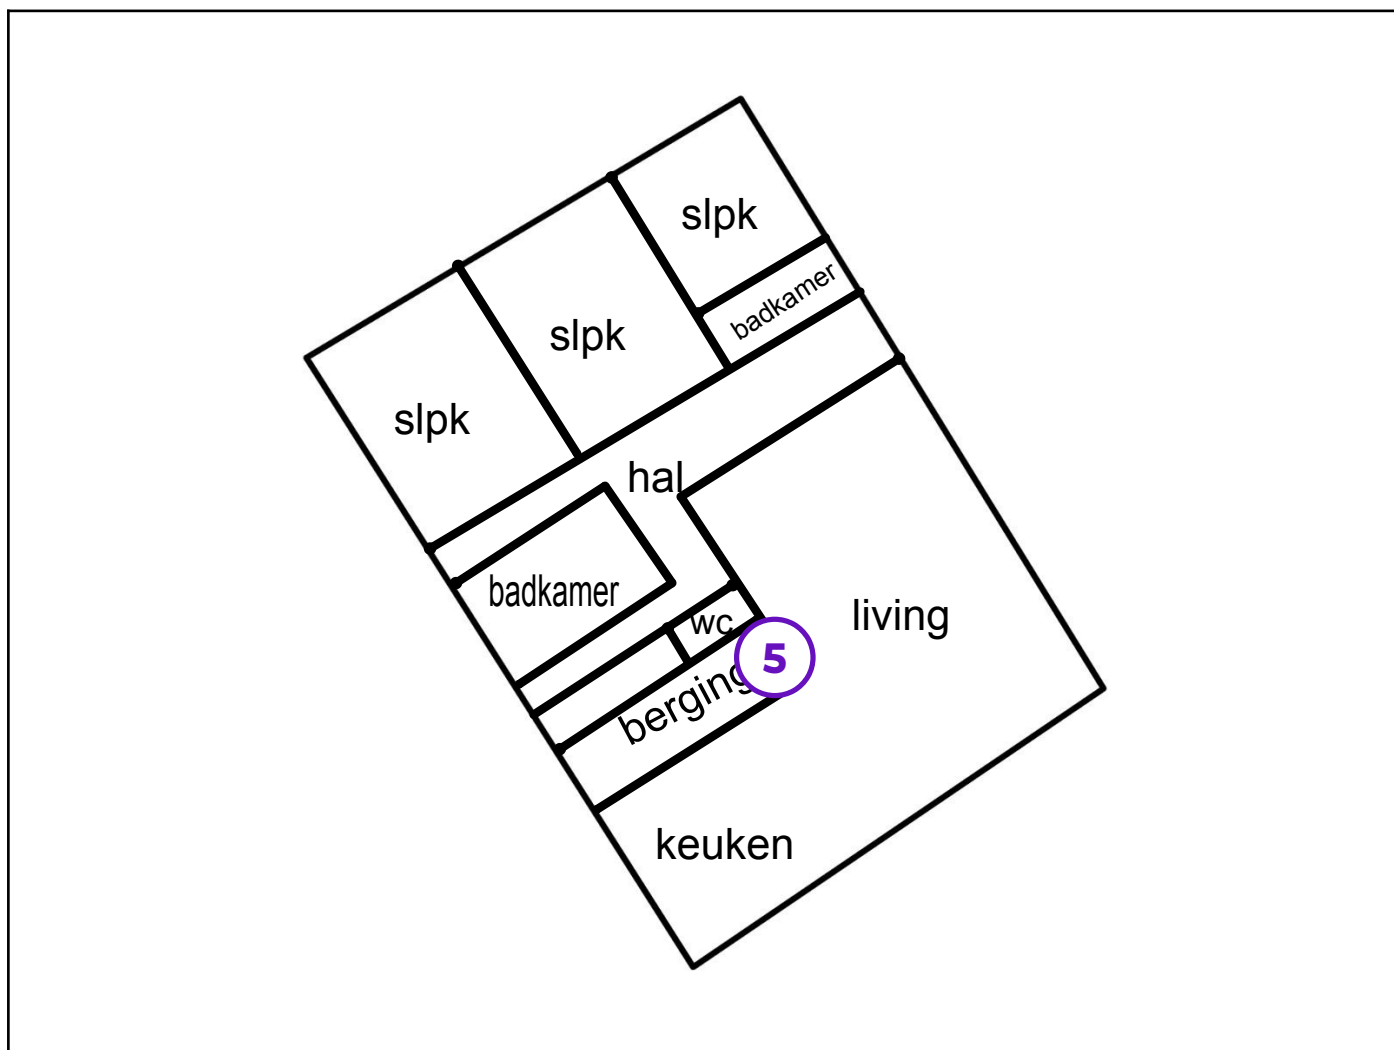
Plan 1.1: Appartement

Beschrijving	Type	Actie
5. CV-ketel (niet verdacht)	Overige ruimte of materiaal	-

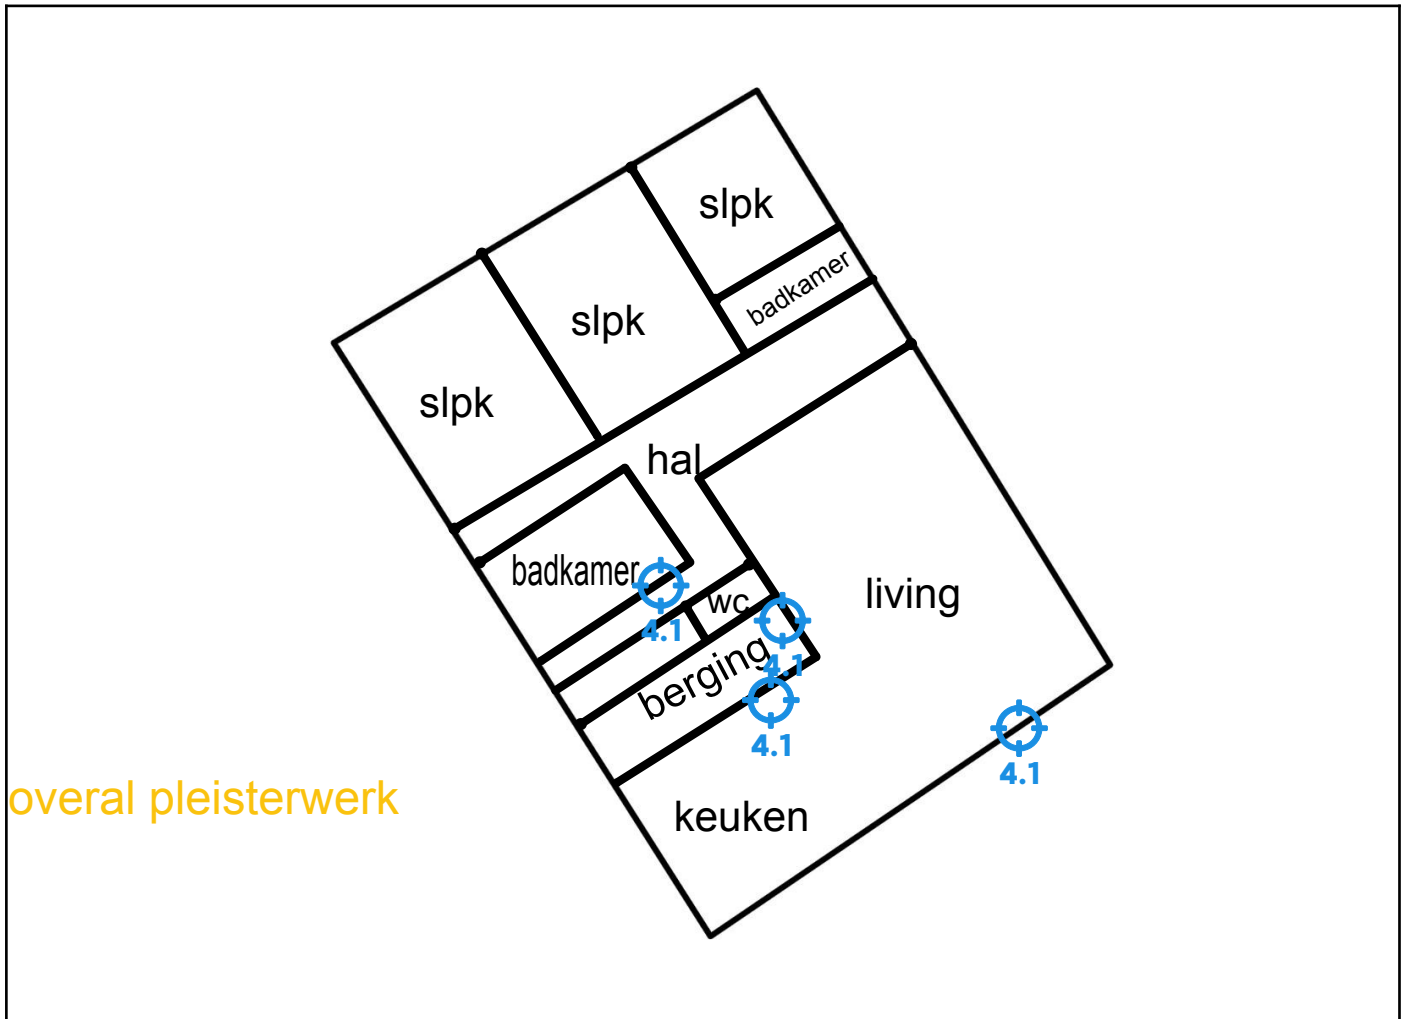
Plan 1.2: Appartement pleisterwerk muren

Beschrijving	Type	Actie
4. Pleisterwerk muren	Geen asbest	-
4.1 Code: staal 1	Mengmonster	-

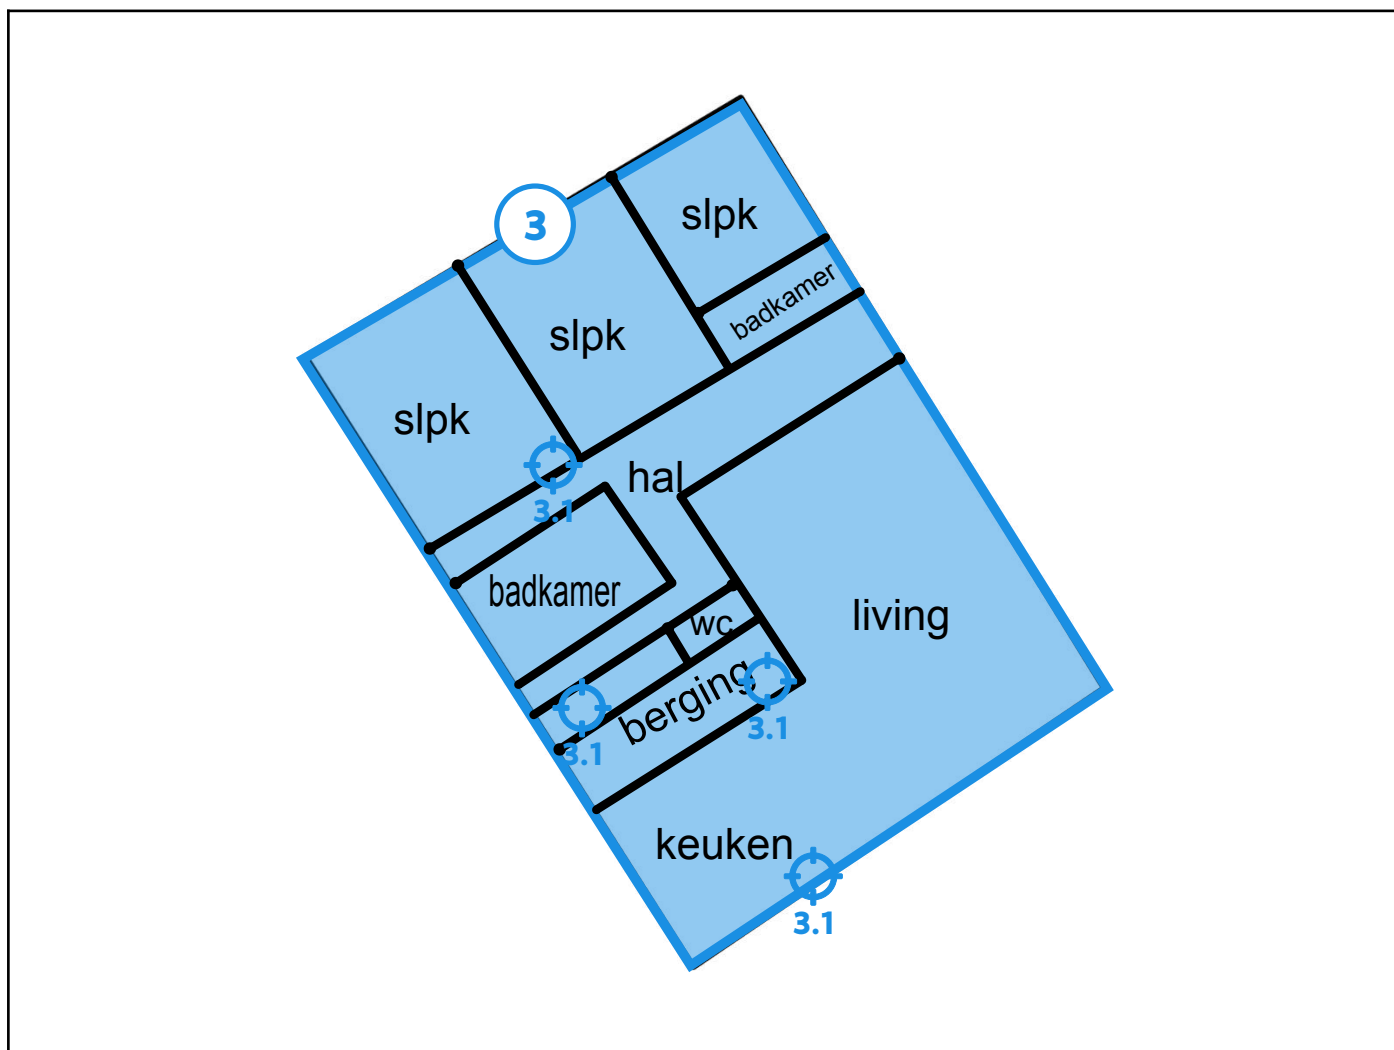
Plan 1.3: Appartement pleisterwerk plafond

Beschrijving	Type	Actie
3. Pleisterwerk plafond	Geen asbest	-
3.1 Code: staal 2	Mengmonster	-
