Asbestinventarisatetest

Grensstraat 9, 9130 Beveren-Kruibeke-Zwijndrecht

Attestnummer : 20250929-000219.000

Niet-asbestveilig

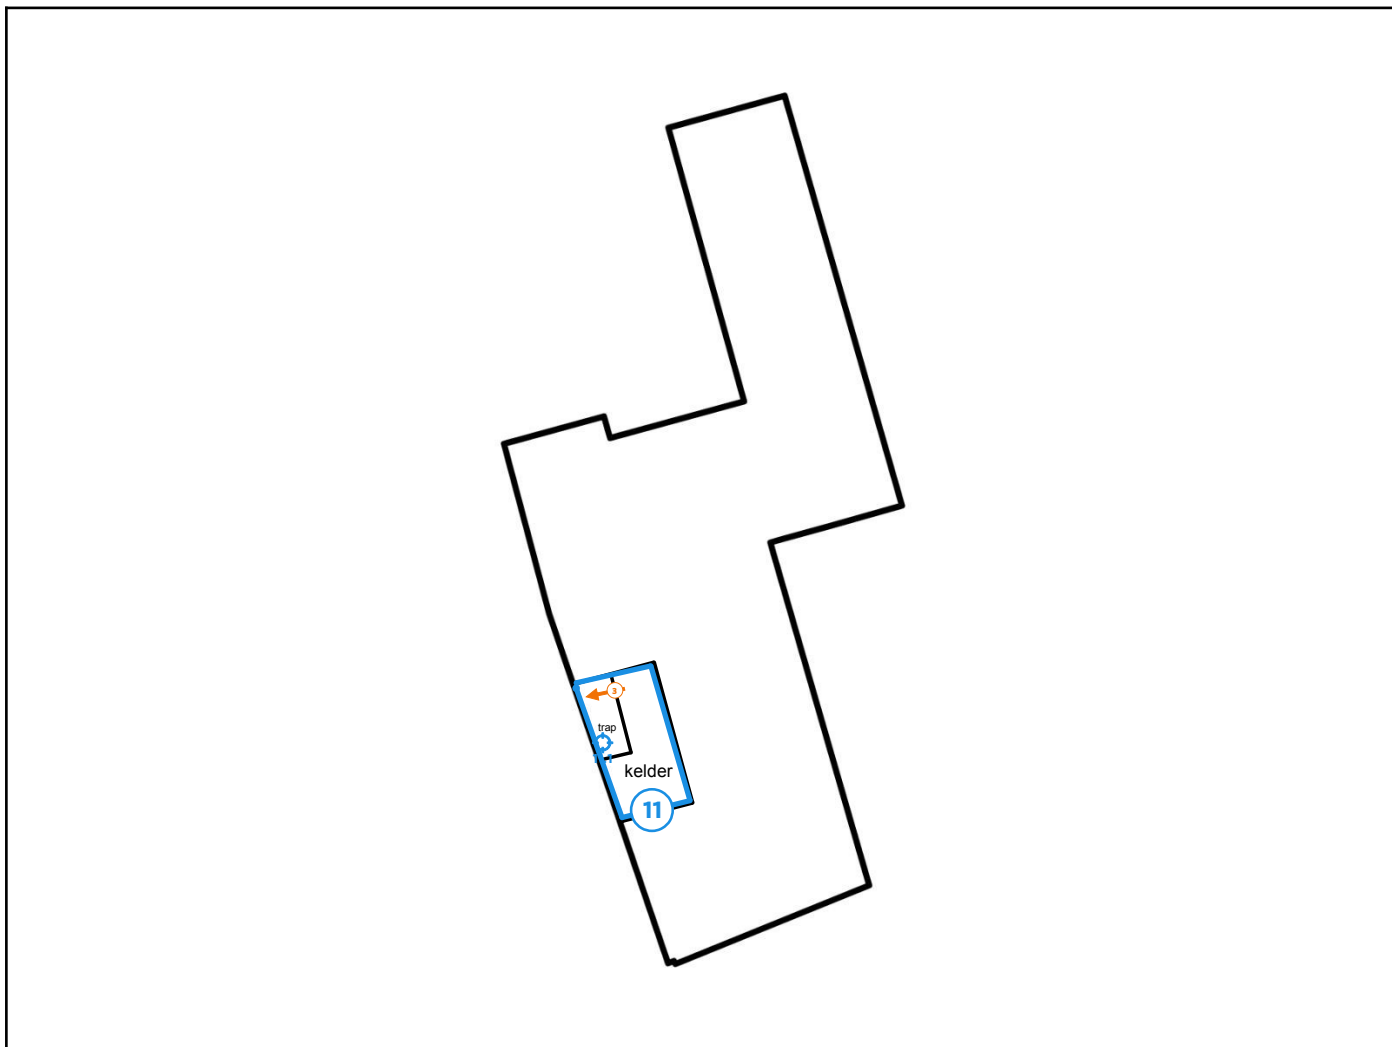
Plan 1.1: Kelder; pleister wand en kabeldoos

Beschrijving	Type	Actie
3. Kabeldoos	Asbestmateriaal	Verwijderen
11. Pleister wand	Geen asbest	-
11.1 Code: MM01	Mengmonster	-

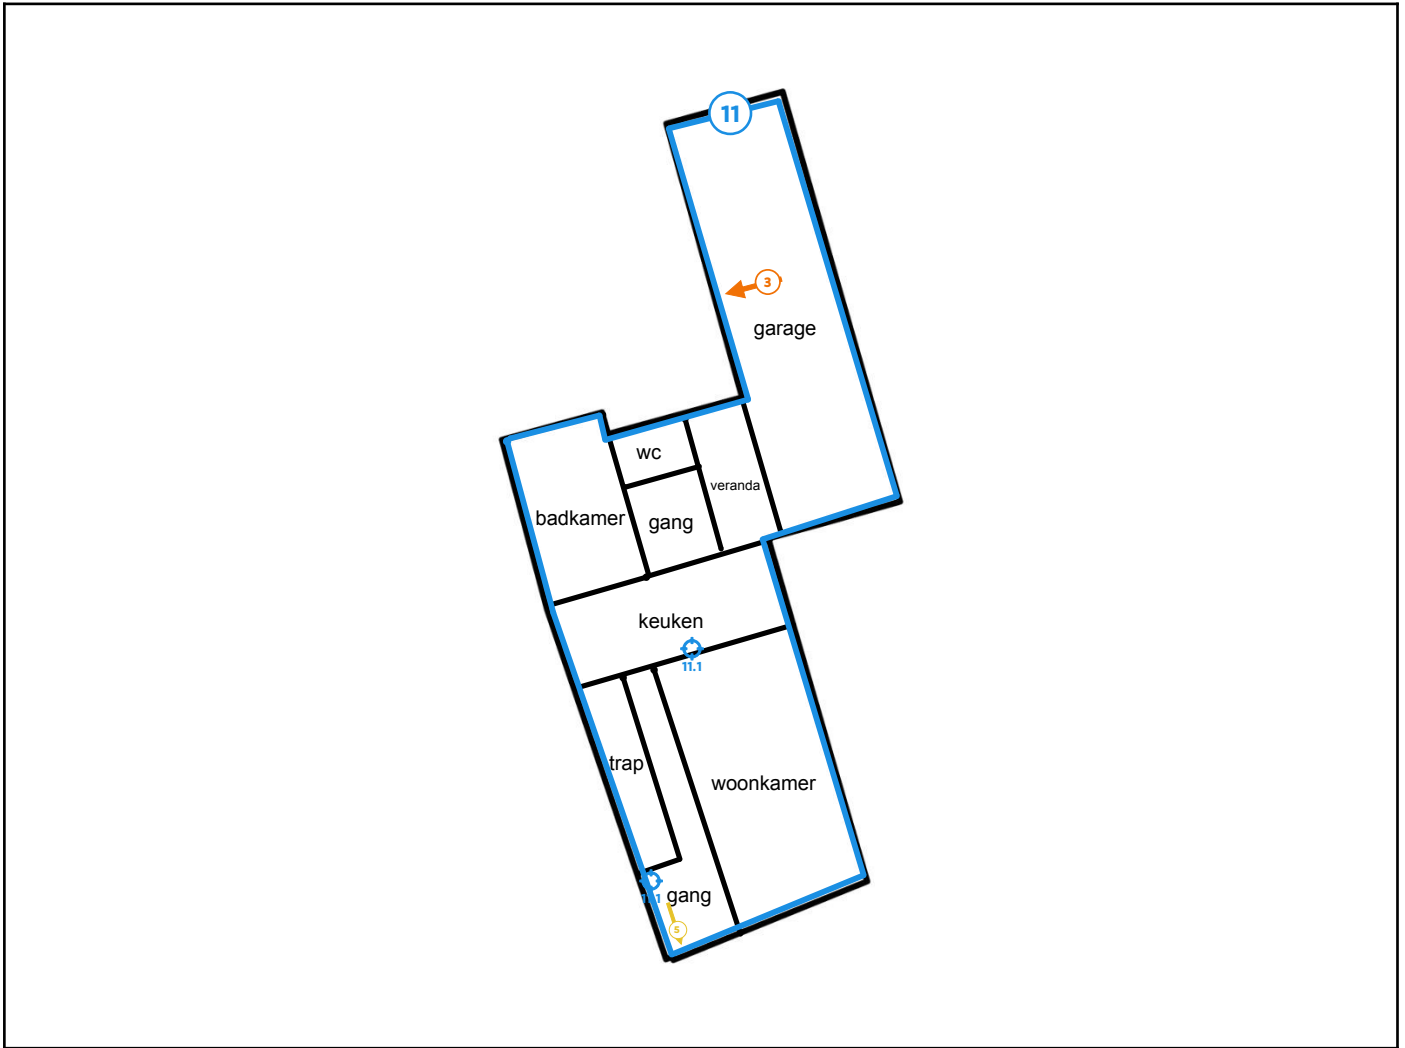
Plan 1.2: Gvl; pleister wand en plaat 1

Beschrijving	Type	Actie
3. Kabeldoos	Asbestmateriaal	Verwijderen
5. Plaat 1	Asbestmateriaal	Zorgvuldig beheren
11. Pleister wand	Geen asbest	-
11.1 Code: MM01	Mengmonster	-

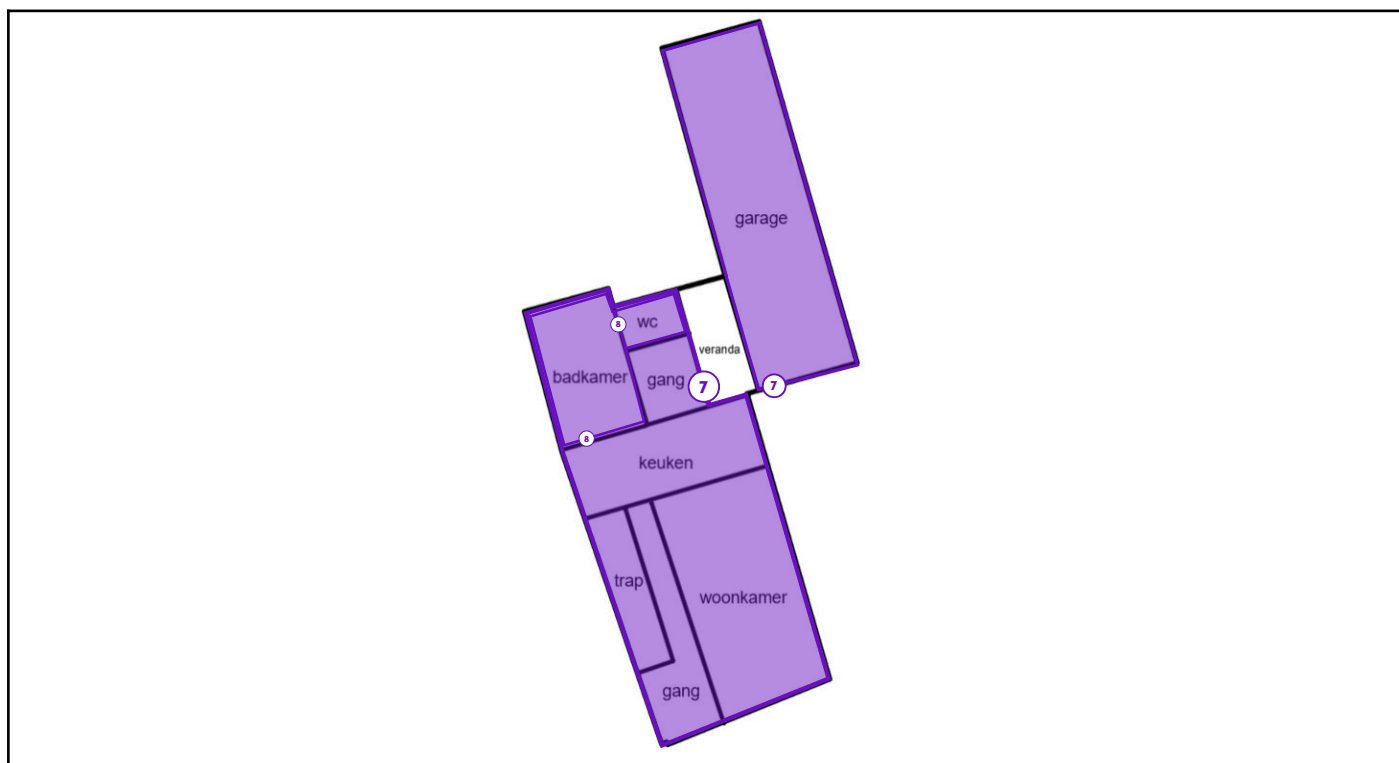
Plan 1.3: Gvl; vals plafond en tegellijm

Beschrijving	Type	Actie
7. Vals plafond	Advies	-
8. Tegellijm	Advies	-

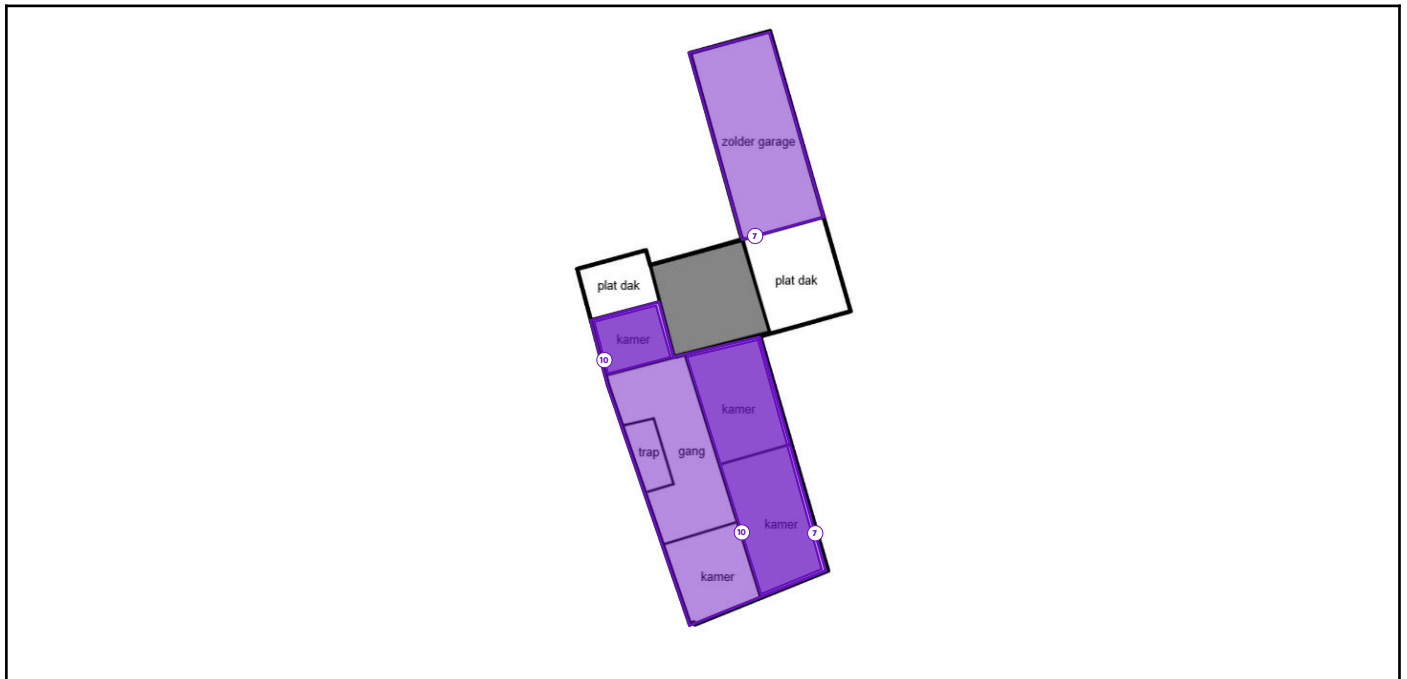
Plan 1.5: Verdiep; vals plafond en laminaat

Beschrijving	Type	Actie
7. Vals plafond	Advies	-
10. Laminaat	Advies	-

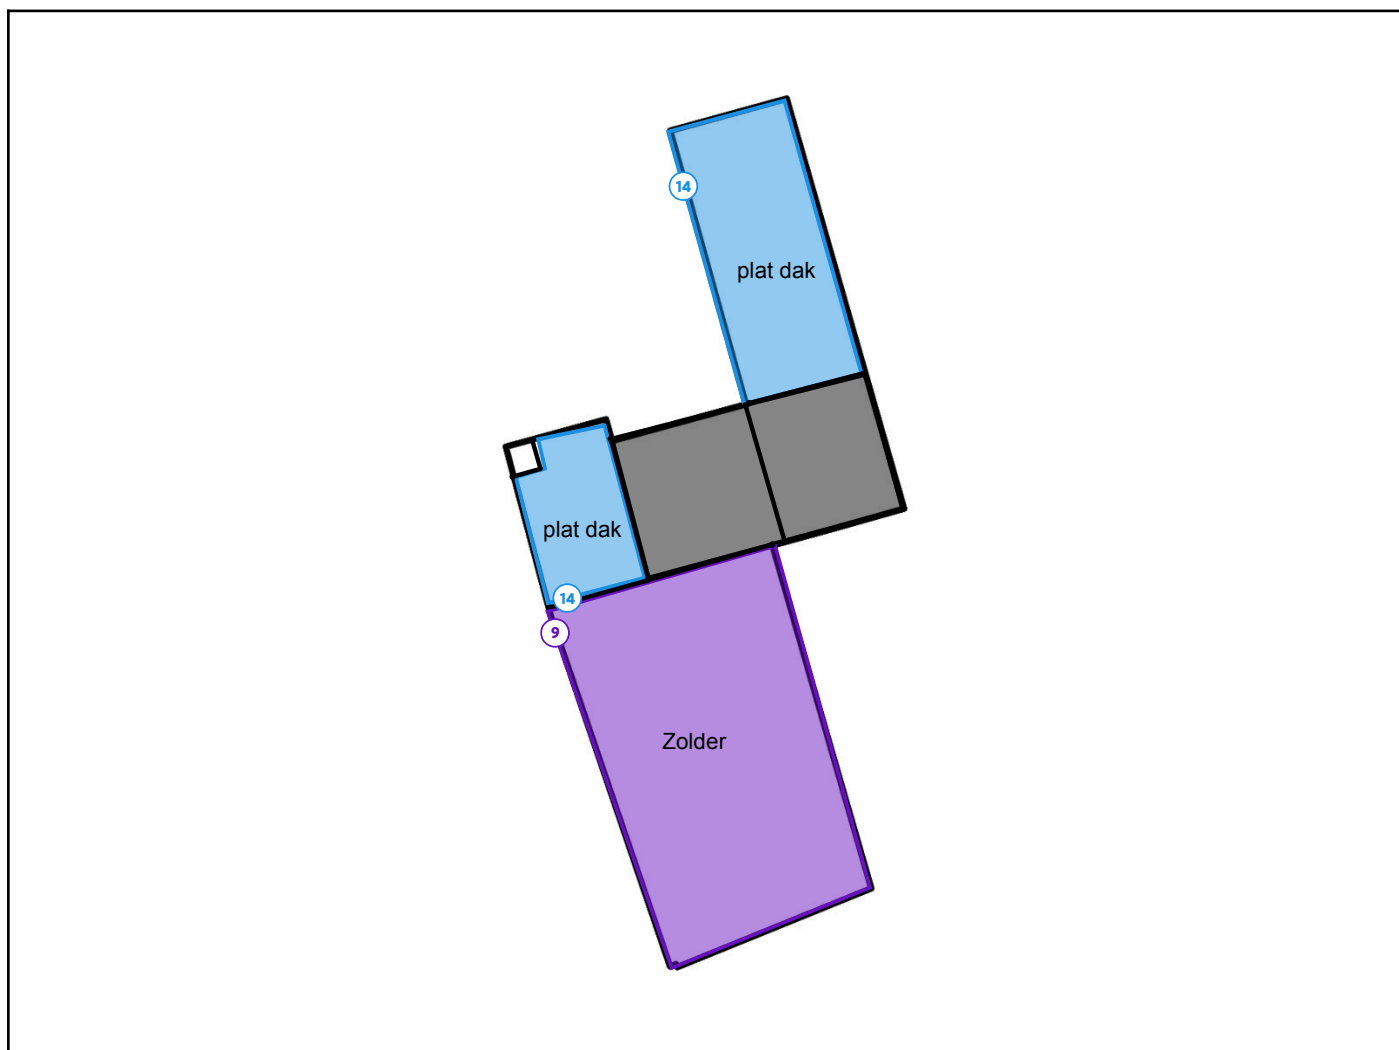
Plan 1.6: Zolder; onderdak en roofing

Beschrijving	Type	Actie
9. Onderdak	Advies	-
14. Roofing	Geen asbest	-

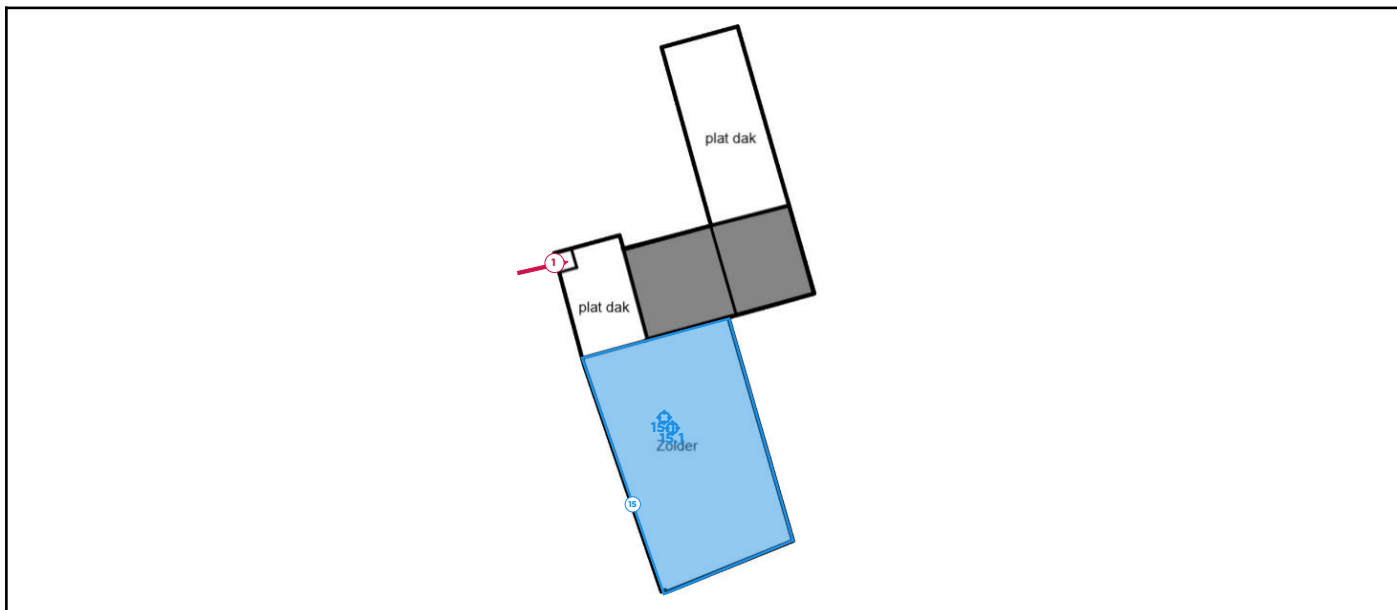
Plan 1.7: Zolder; vloerzeil en rookgaskanaal

Beschrijving	Type	Actie
1. Rookgaskanaal	Asbestmateriaal	Dringend verwijderen
15. Vloerzeil	Geen asbest	-
15.1 Code: MM05	Mengmonster	-

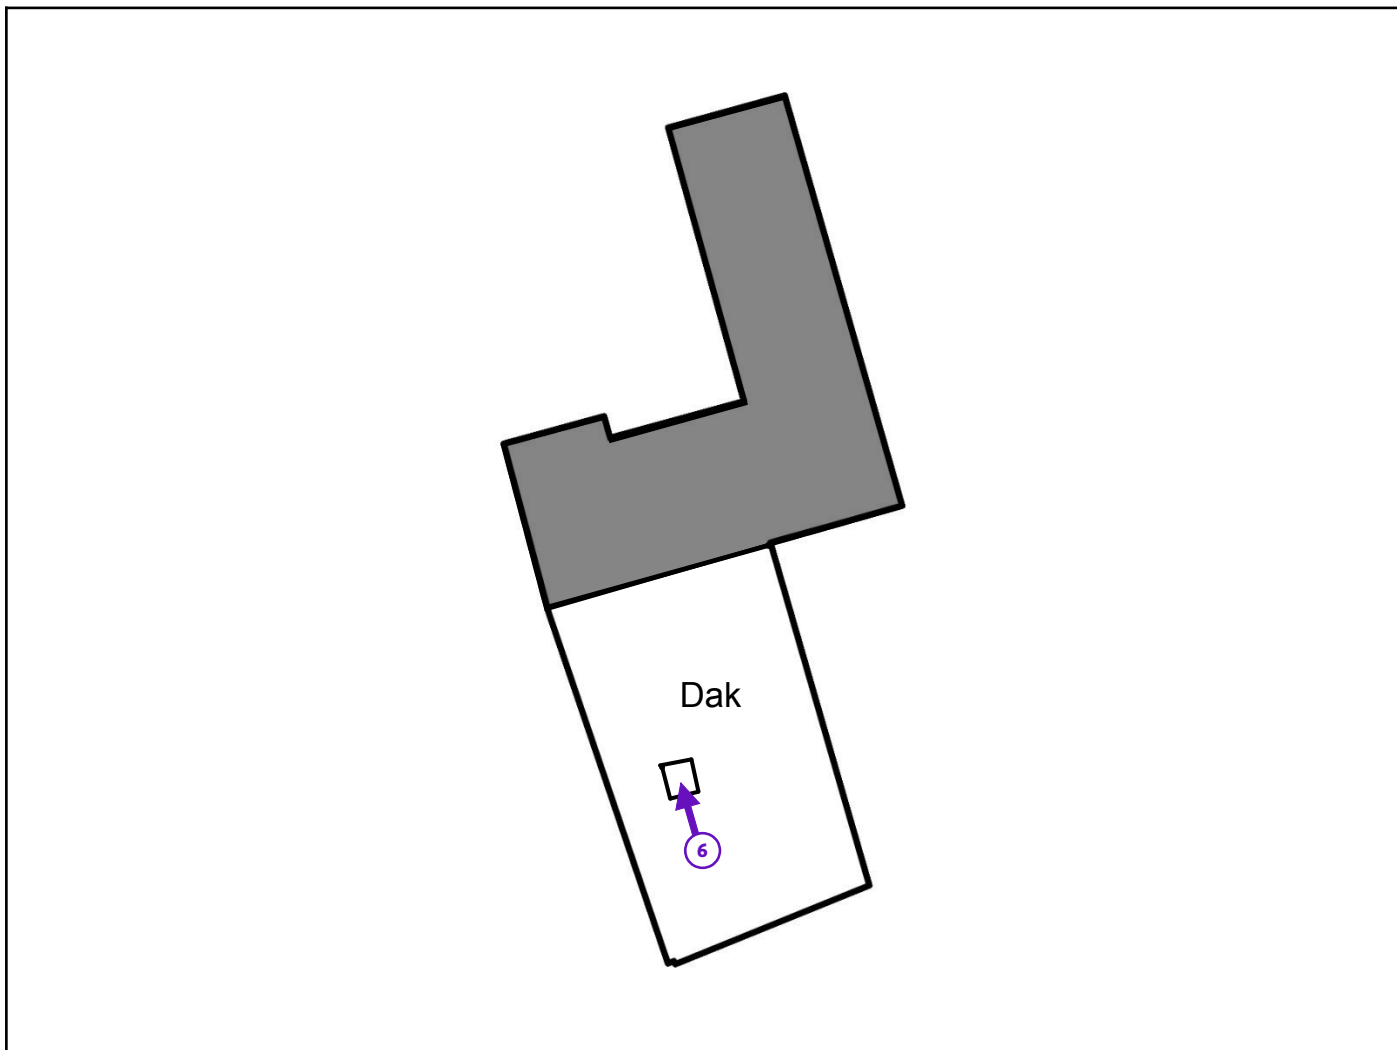
Plan 1.8: Dak; schouw

Beschrijving	Type	Actie
6. Schouw	Beperking	-

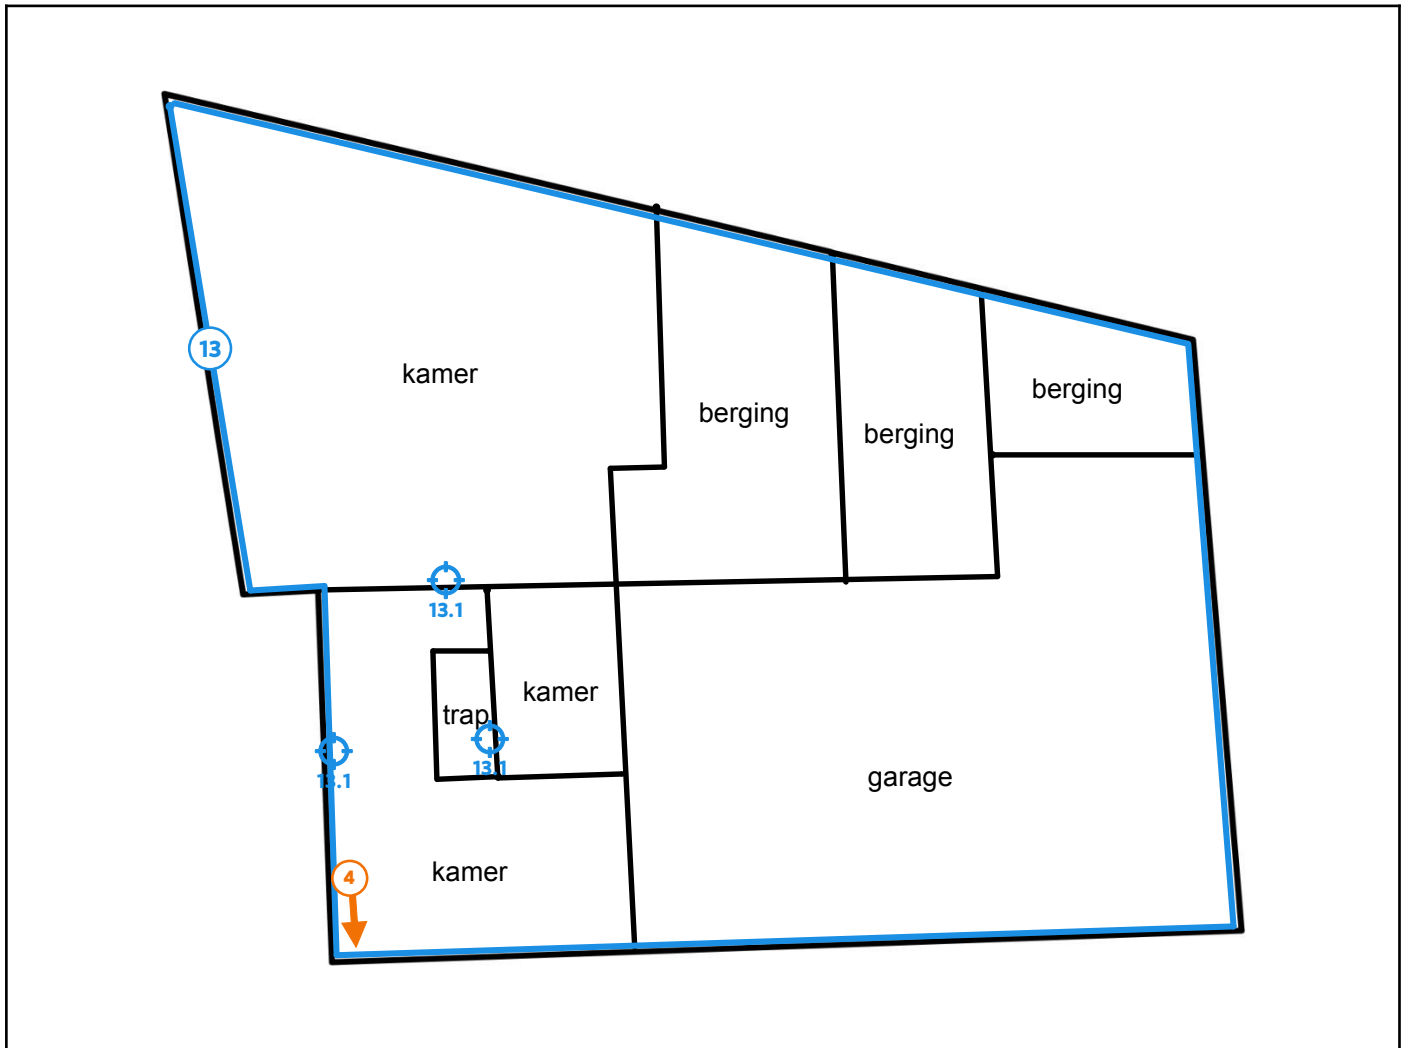
Plan 2.2: Gvl; pleister wand en plaat 2

Beschrijving	Type	Actie
4. Plaat 2	Asbestmateriaal	Verwijderen
13. Pleister wand bijgebouw	Geen asbest	-
13.1 Code: MM02	Mengmonster	-

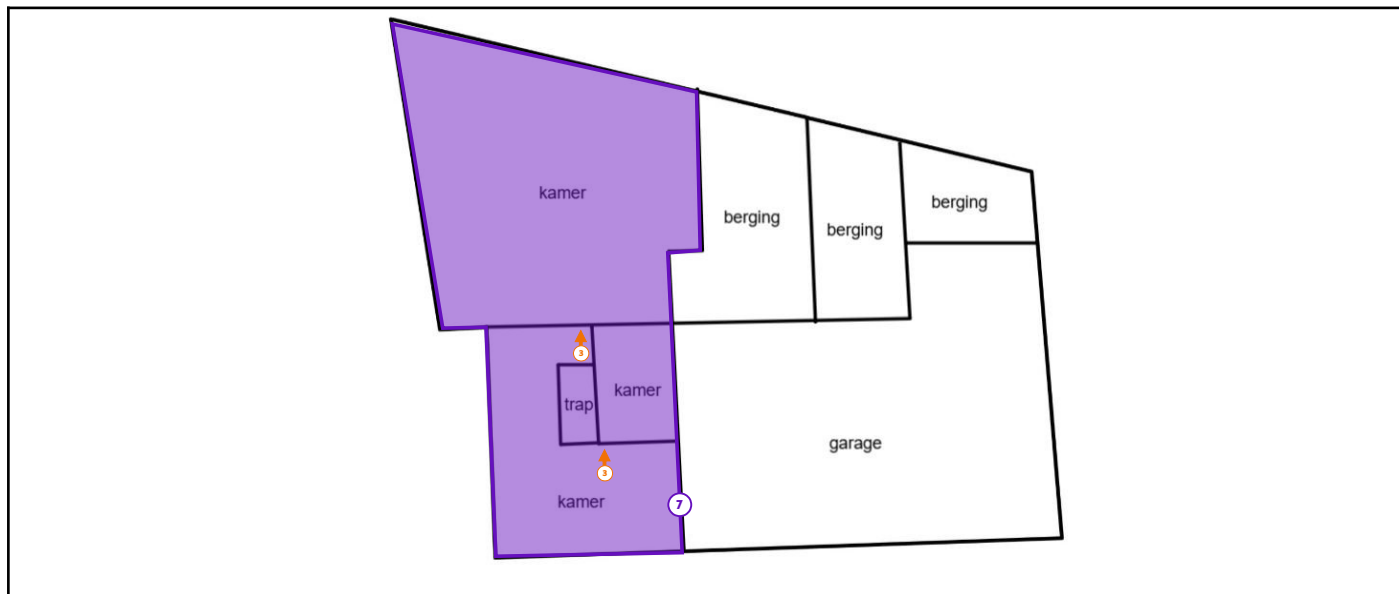
Plan 2.3: Gvl; vals plafond en kabeldoos

Beschrijving	Type	Actie
3. Kabeldoos	Asbestmateriaal	Verwijderen
7. Vals plafond	Advies	-

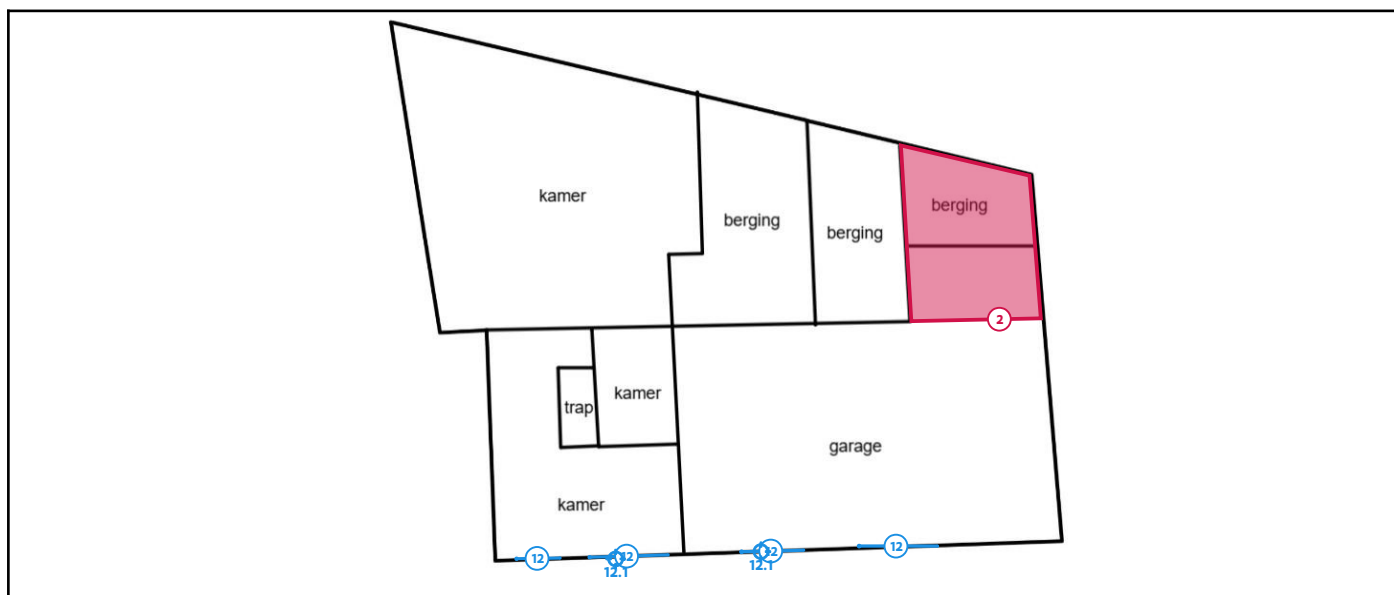
Plan 2.4: Gvl; golfdak e, stopverf

Beschrijving	Type	Actie
2. Golfdak	Asbestmateriaal	Dringend verwijderen
12. Stopverf	Geen asbest	-
12.1 Code: MM03	Mengmonster	-

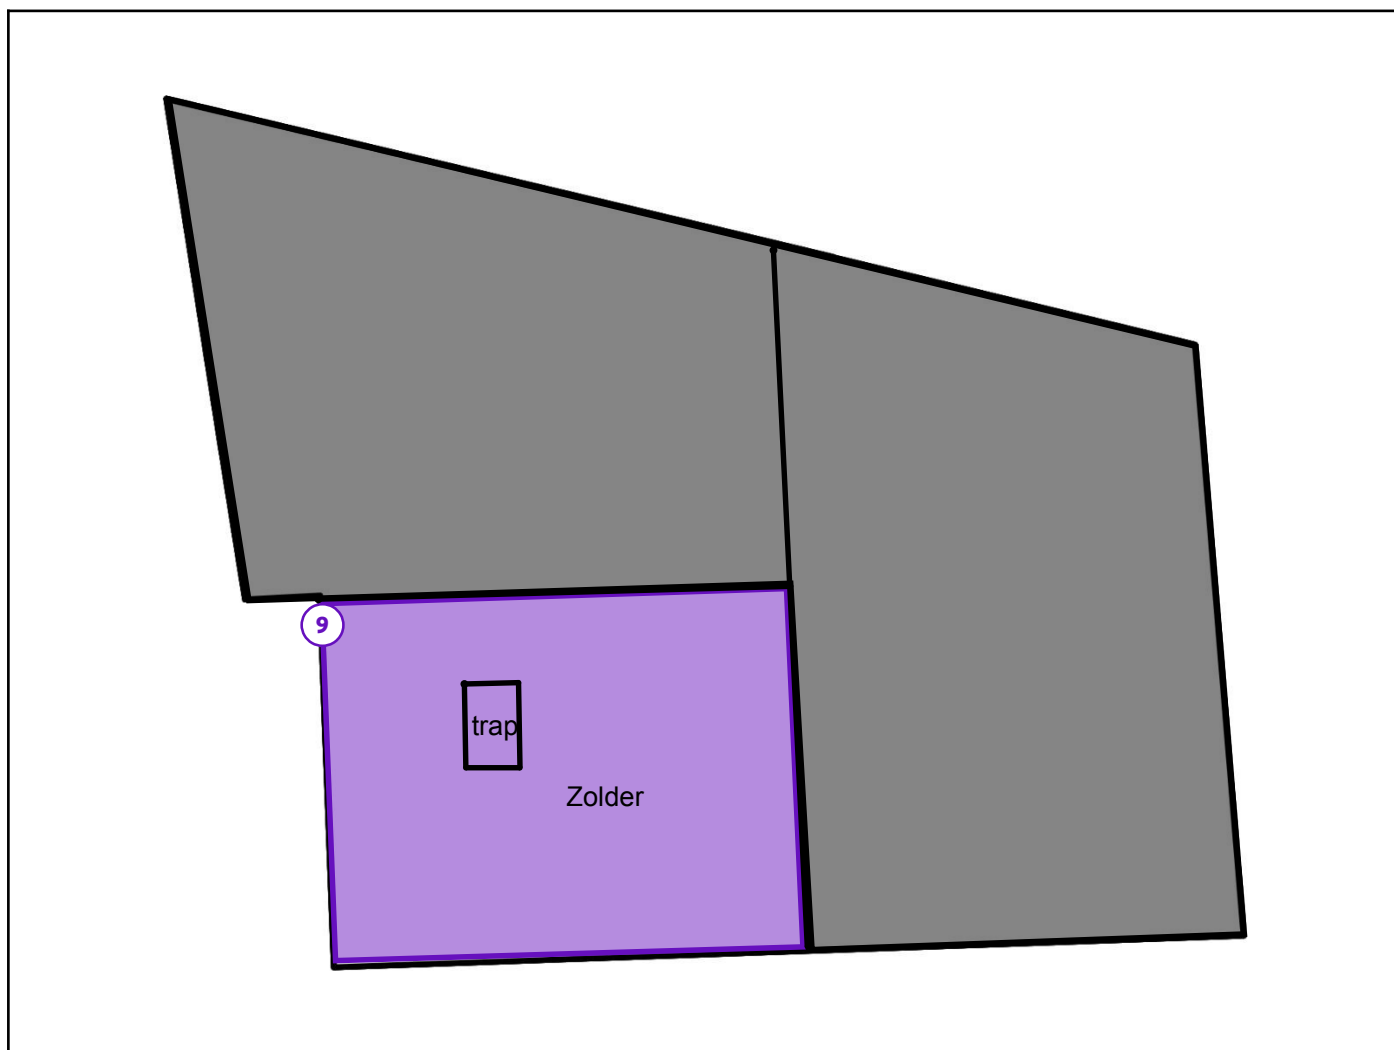
Plan 2.5: Verdiep; onderdak

Beschrijving	Type	Actie
9. Onderdak	Advies	-

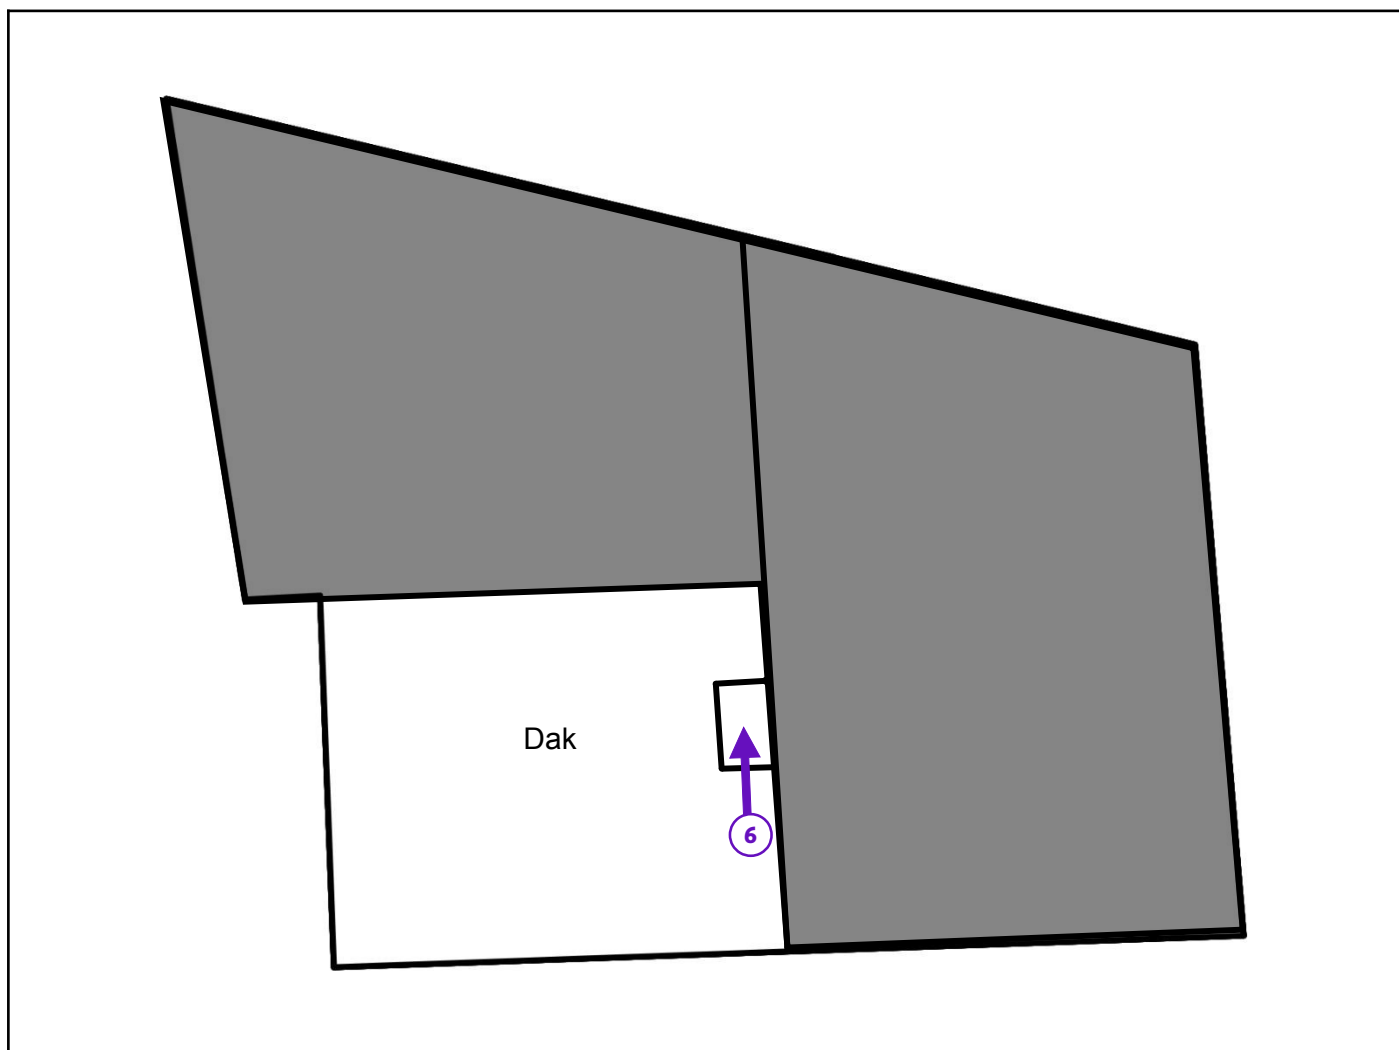
Plan 2.6: Dak; schouw

Beschrijving	Type	Actie
6. Schouw	Beperking	-
