# Asbestinventarisatattest

Zandstraat 66, 9170 Sint-Gillis-Waas

Attestnummer : 20260818-000132.000

Uitgegeven op : 18.08.2026

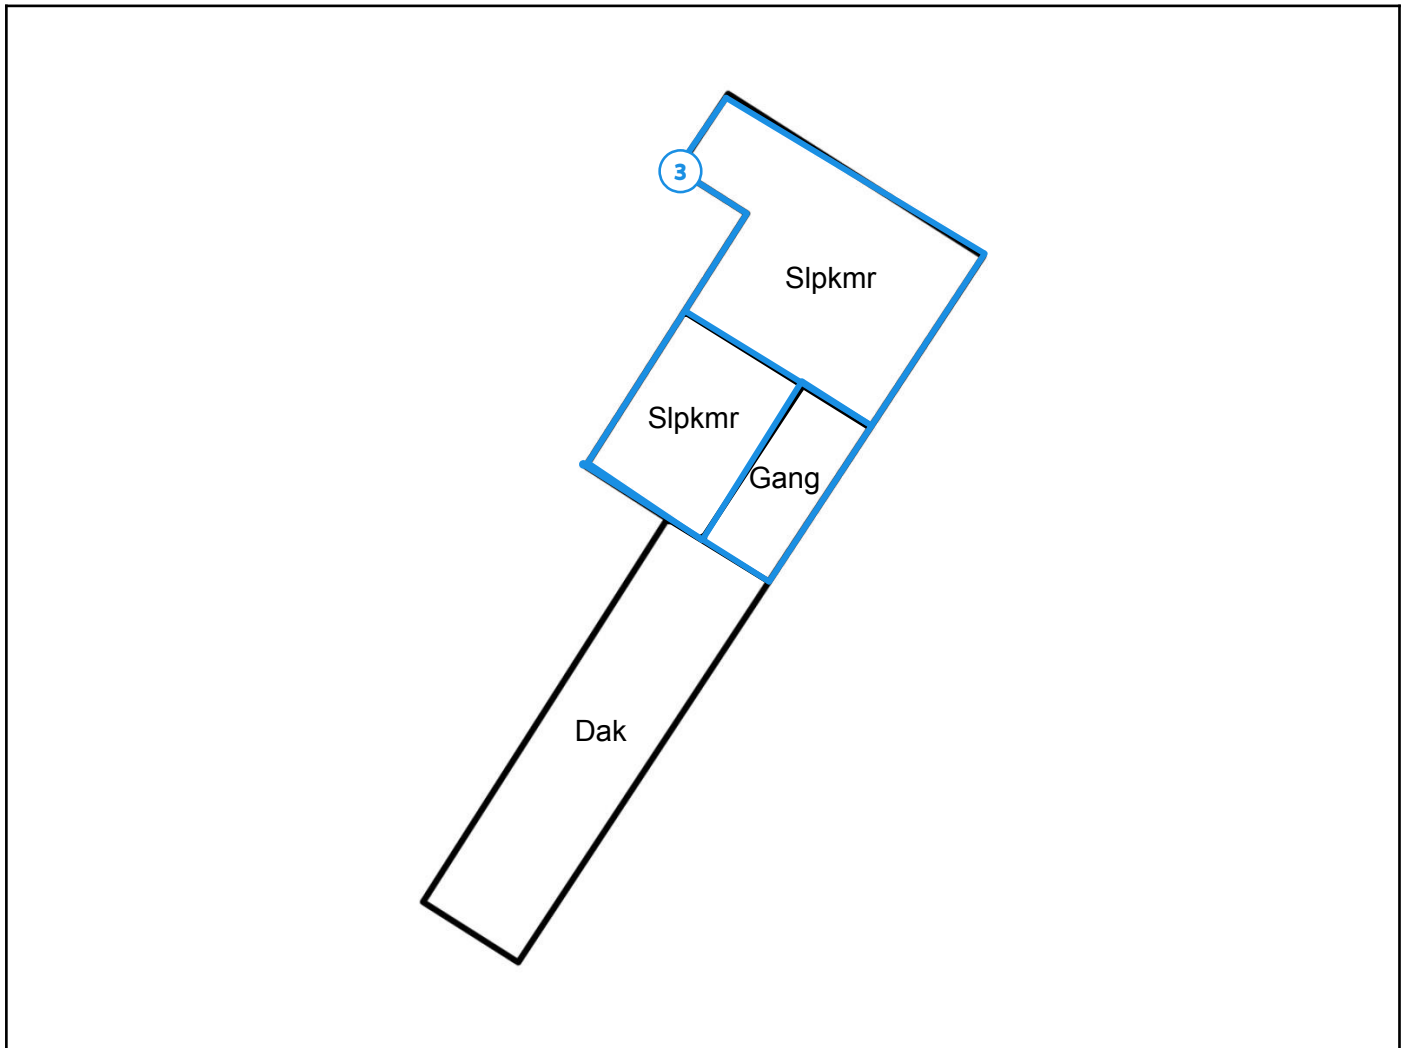
## Plan 1.3: Eerste verdieping

| Beschrijving | Type | Actie |
|---|---|---|
| 3. Pleisterwerk wanden | Geen asbest | - |
