# Asbestinventarisatetest

Passtraat 146, 9100 Sint-Niklaas

Attestnummer : 20260623-000244.000

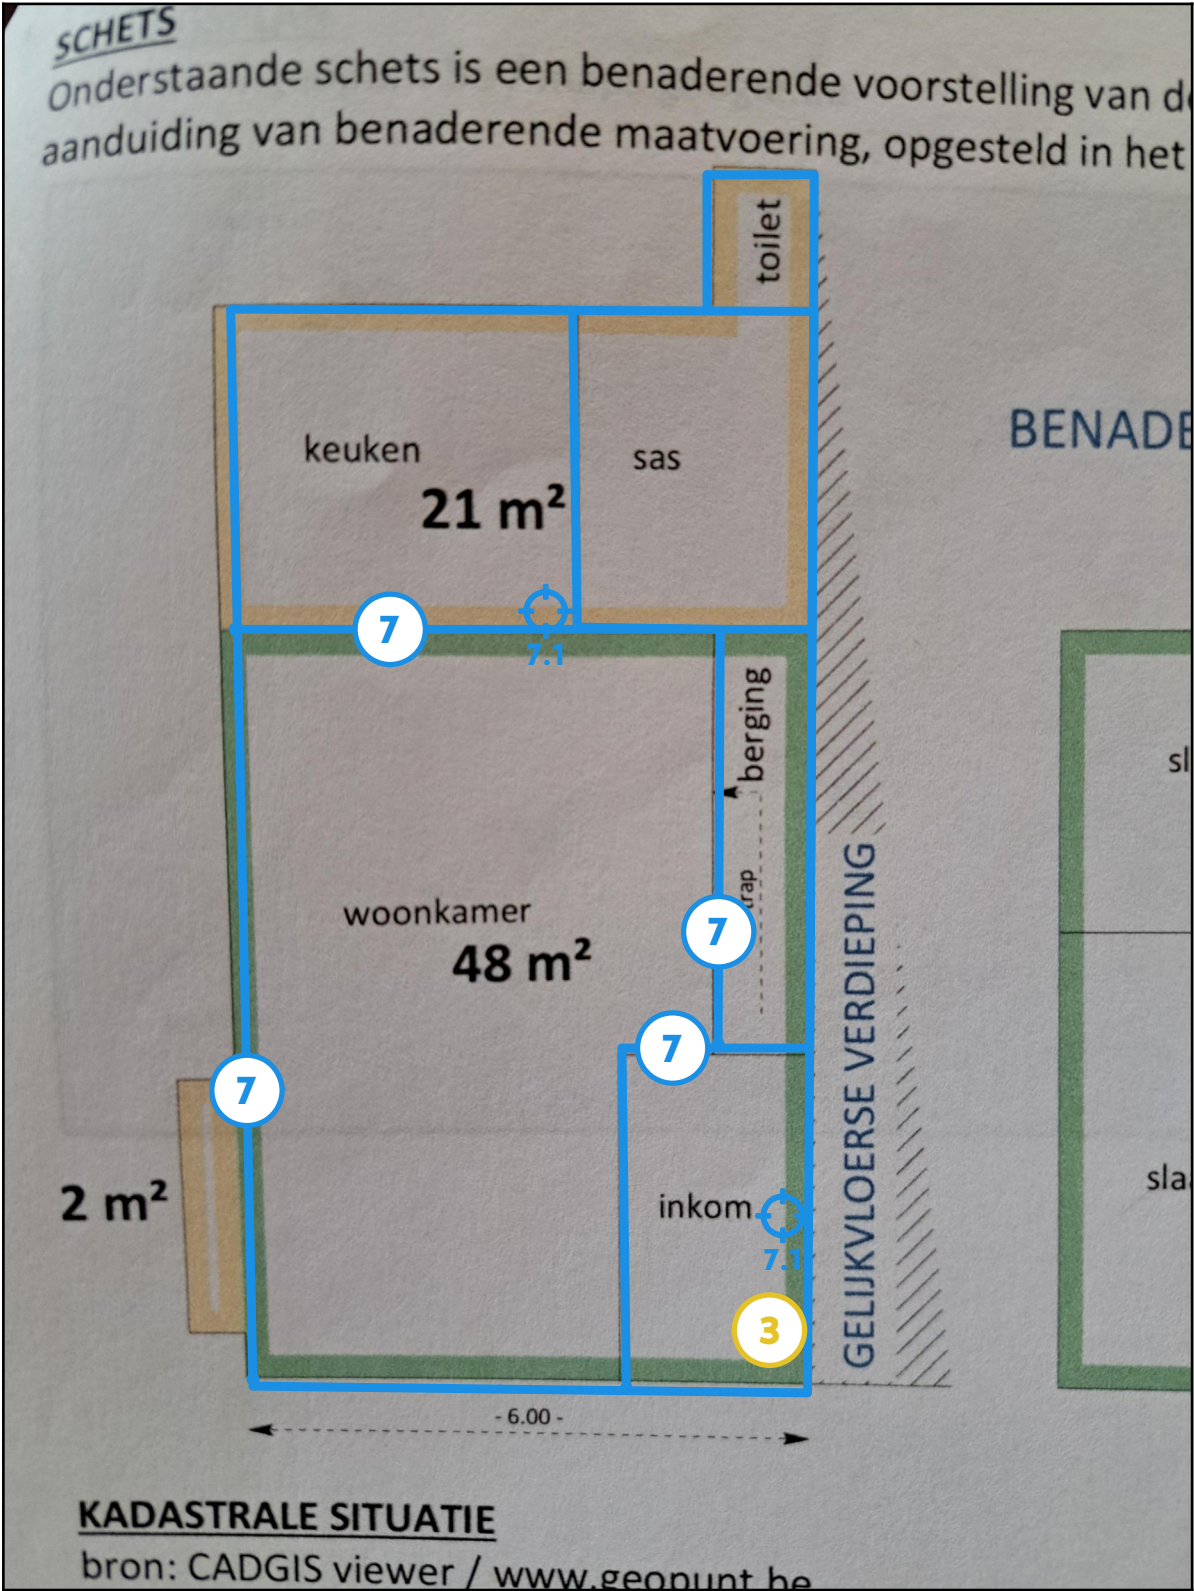
Plan 1.2: Gelijkvloers

| 1. Glasal plaat deur | Asbestmateriaal | <a href="#">Verwijderen</a> |

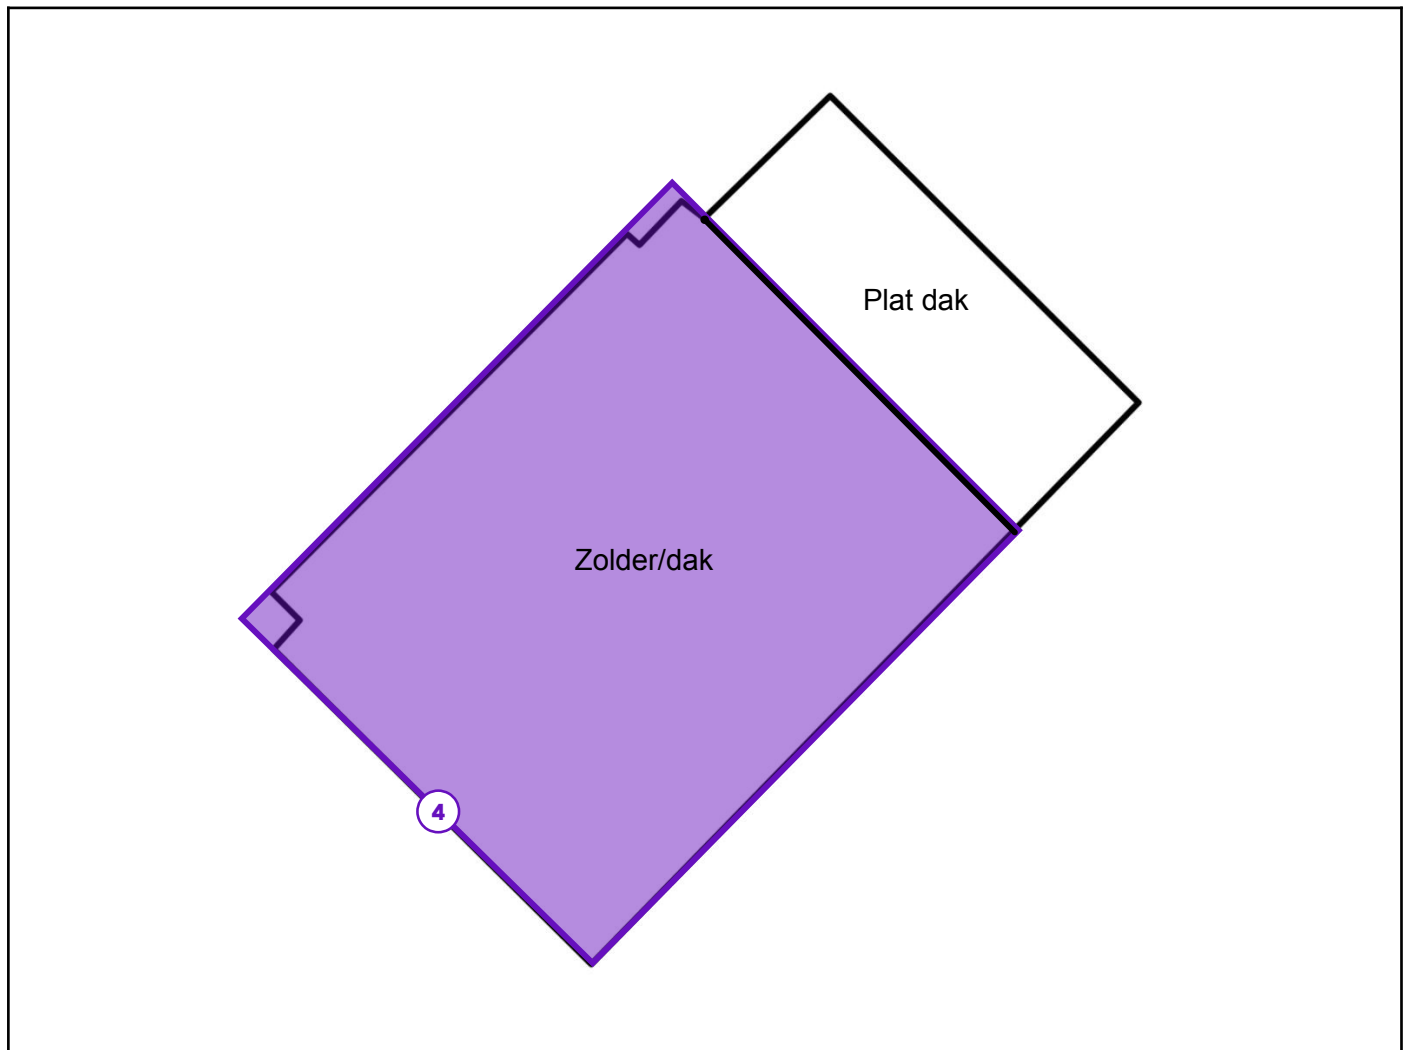
## Plan 1.6: Zolder/dak

| Beschrijving | Type | Actie |
|---|---|---|
| 4. Onderdak niet waarneembaar | Beperking | - |

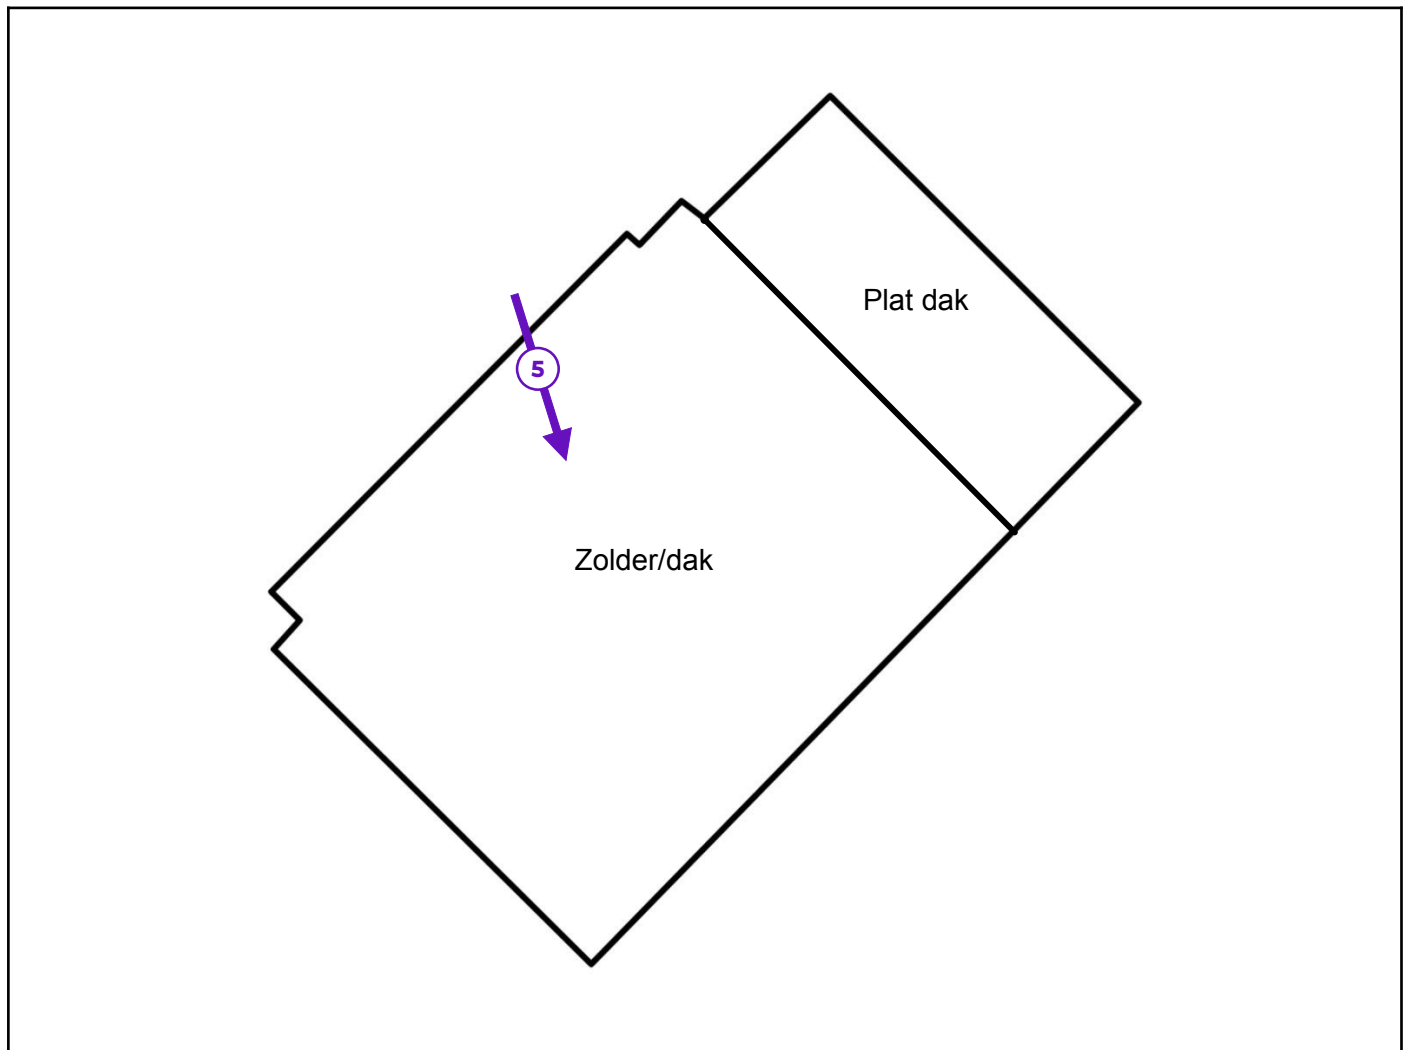
## Plan 1.7: Zolder/dak

| Beschrijving | Type | Actie |
|---|---|---|
| 5. Schoorsteen rookgaskanaal - beoordeling | Beperking | - |
