# Asbestinventarisatattest

Chrysantenstraat 36, 9100 Sint-Niklaas

Attestnummer : 20260203-000158.000

Uitgegeven op : 03.02.2026

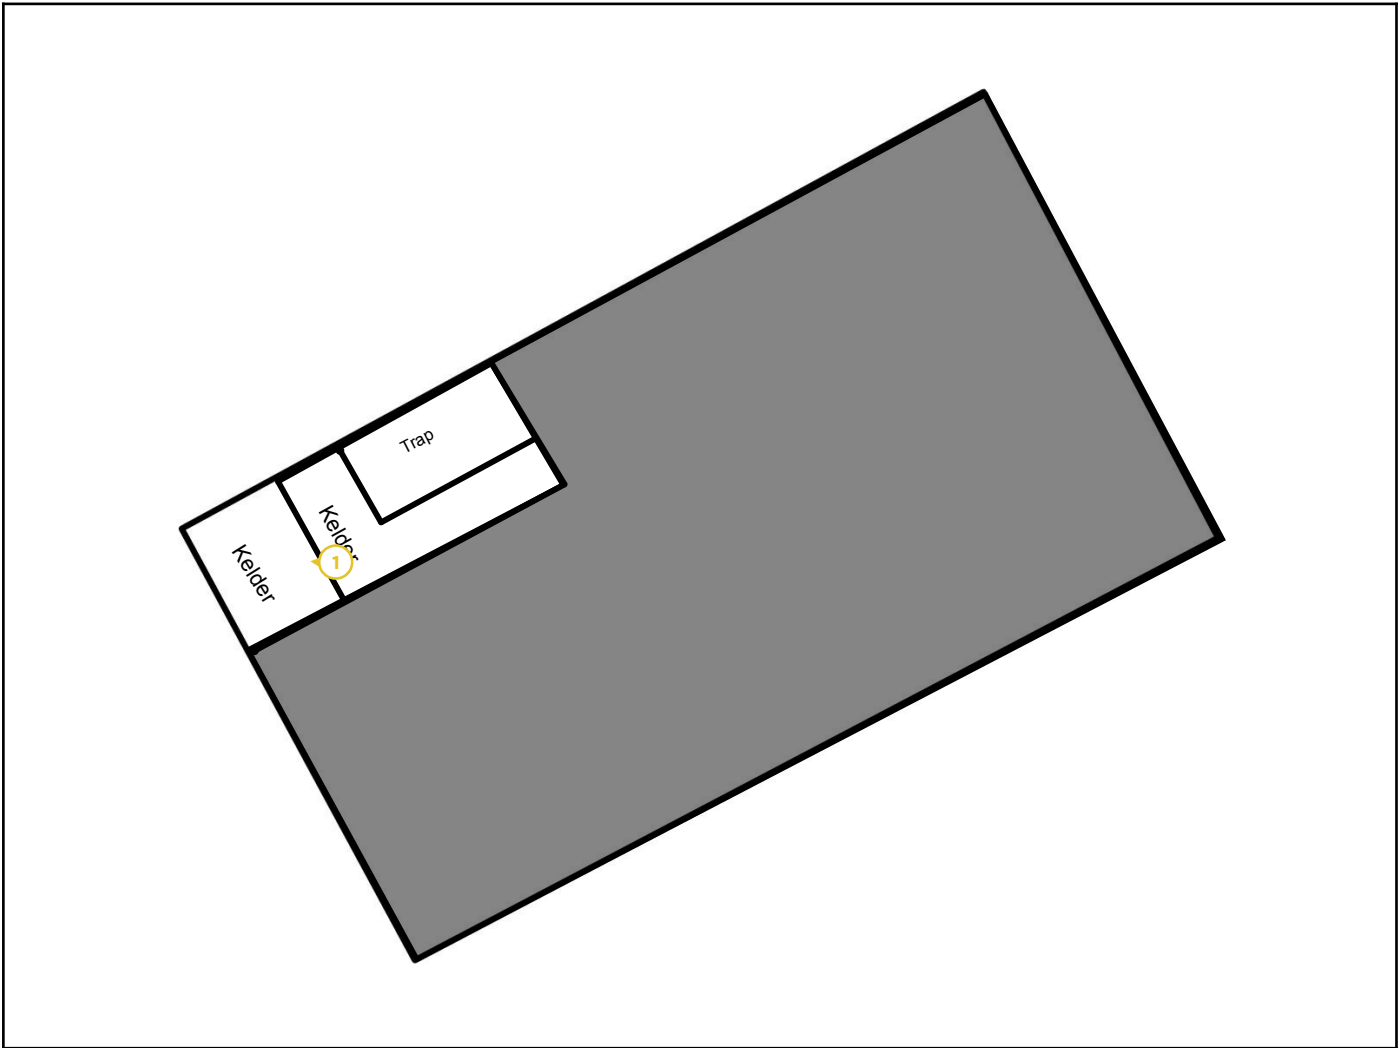
# Plan 1.1: V-1: Plafond & bakeliet

| Beschrijving | Type | Actie |
|---|---|---|
| 1. V-1, GLV, V2: Elektrische schakelmateriaal:<br>Bakeliet | Asbestmateriaal | Zorgvuldig beheren |

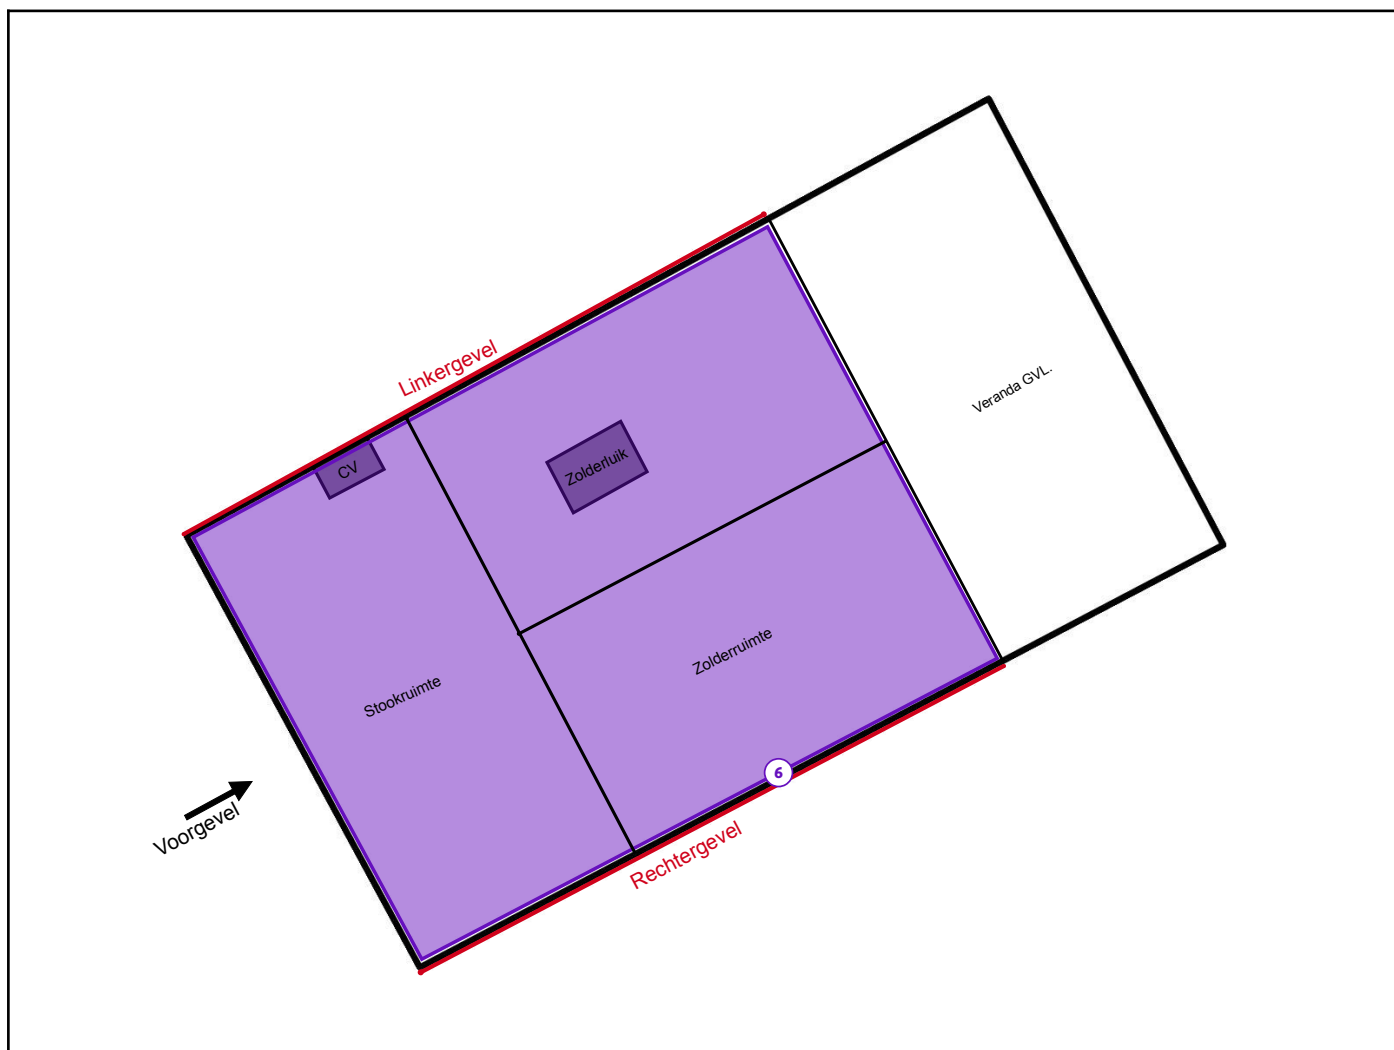
## Plan 1.7: V2: Hellend dak / plafond

| Beschrijving | Type | Actie |
|---|---|---|
| 6. V2: Zolder - Binnenmuren/plafondafwerking - Houten platen | Advies | - |

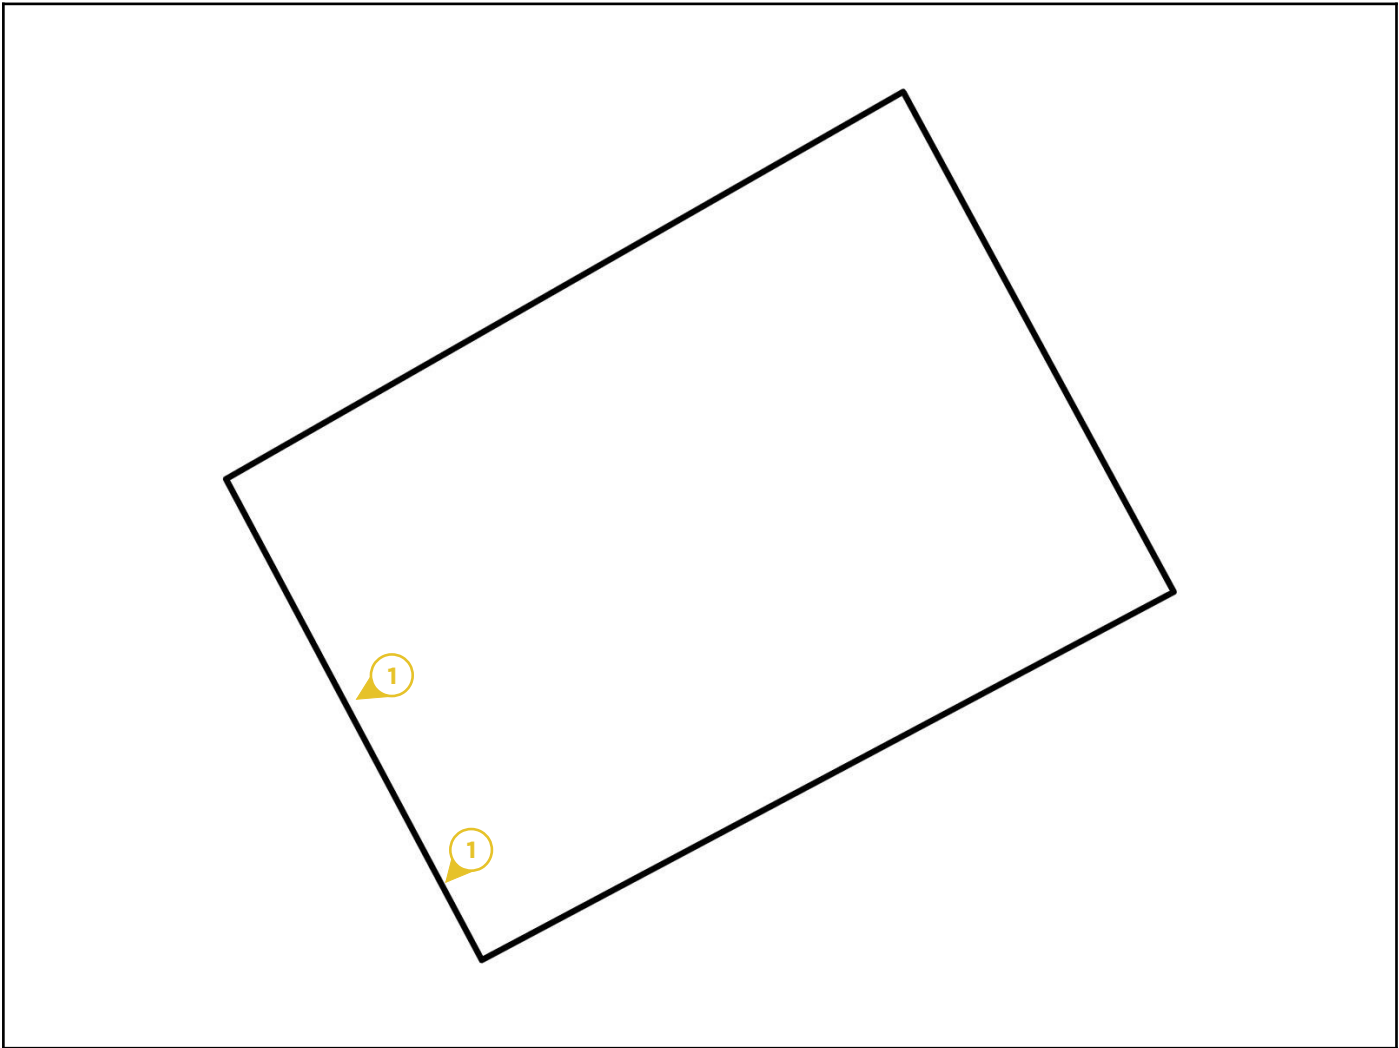
## Plan 2.1: GVL : Elektrisch schakelmateriaal

| Beschrijving | Type | Actie |
|---|---|---|
| 1. V-1, GLV, V2: Elektrische schakelmateriaal: Bakeliet | Asbestmateriaal | Zorgvuldig beheren |

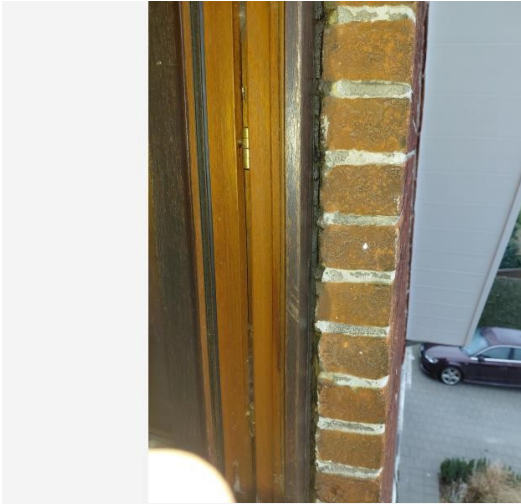
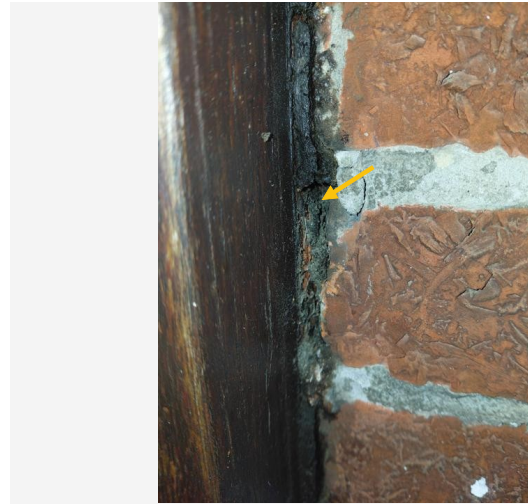
## Fiche 12: GLV tem V2: Buitenschrijnwerk - Gevel/profiel - Bitumen mastiek

Geen asbest

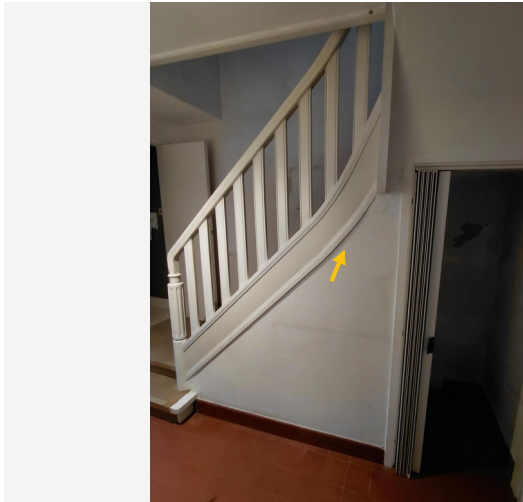
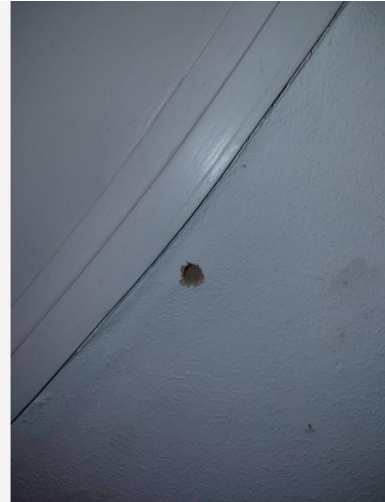
## Fiche 13: GVL tem V1: Binnenmuren - Afwerkingslaag - Pleisterwerk

Geen asbest

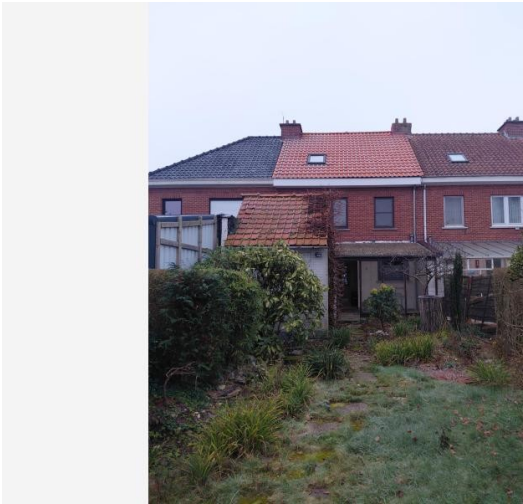
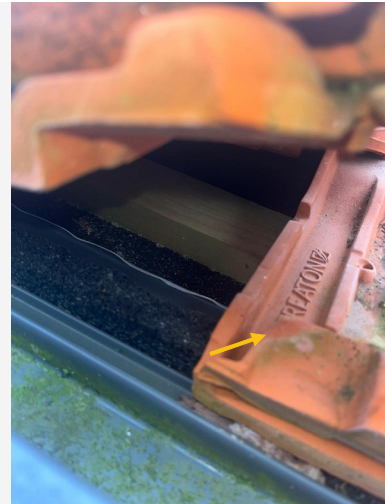
## Fiche 15: V2: Hellend dak - Dakbedekking - keramische dakpannen

| Beschrijving | Notitie | Terug te vinden op plannen |
|---|---|---|
| Fiche 15: V2: Hellend dak - Dakbedekking - keramische dakpannen | De dakbedekking over het gehele dak bestaat uit keramische dakpannen en werd obv visuele inspectie als niet-asbestverdacht weerhouden. Dit geeft echter geen uitsluitel over mogelijks asbestverdachte onderlagen. | Plan 1.9: V2: Hellend dak - dakbedekking |
