Asbestinventarisatetest

Moeskroenstraat 683, 8930 Mene

Attestnummer : 20240925-000143.000

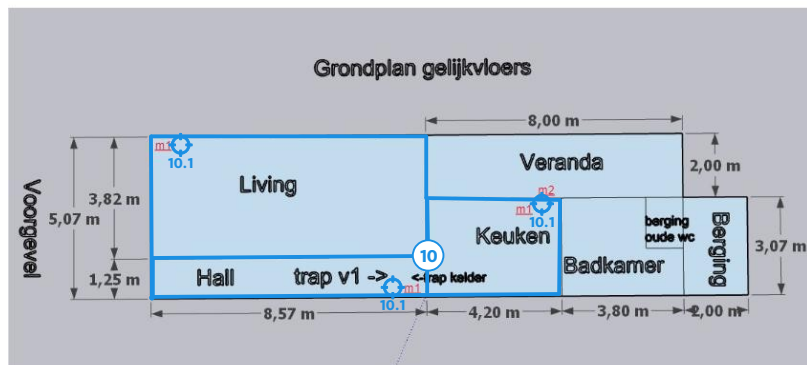
Plan 1.2: Grondplan gelijkvloers

Beschrijving	Type	Actie
10. Pleisterwerk muren	Geen asbest	-
10.1 Code: M1	Mengmonster	-

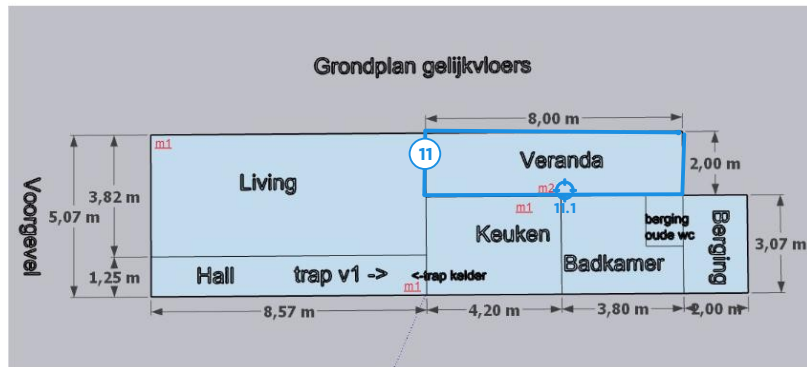
Plan 1.3: Grondplan gelijkvloers

Beschrijving	Type	Actie
11. crepi muren veranda	Geen asbest	-
11.1 Code: M2	Puntmonster	-

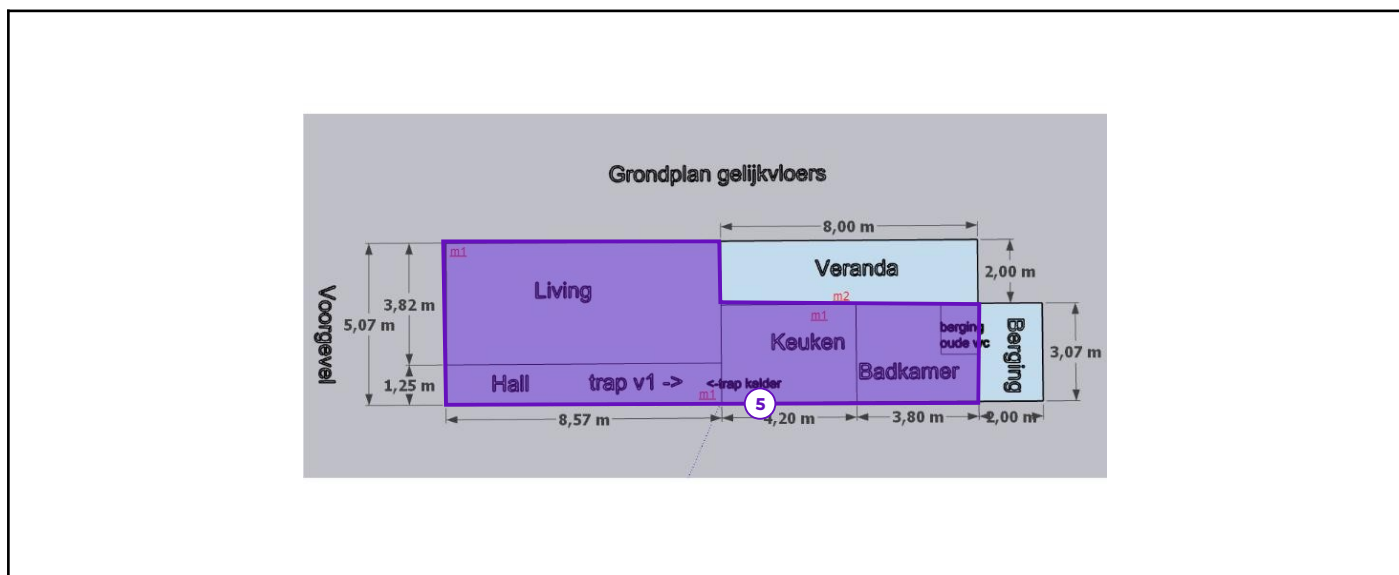
Plan 1.4: Grondplan gelijkvloers

Beschrijving	Type	Actie
5. Plafond in houten beplating	Advies	-

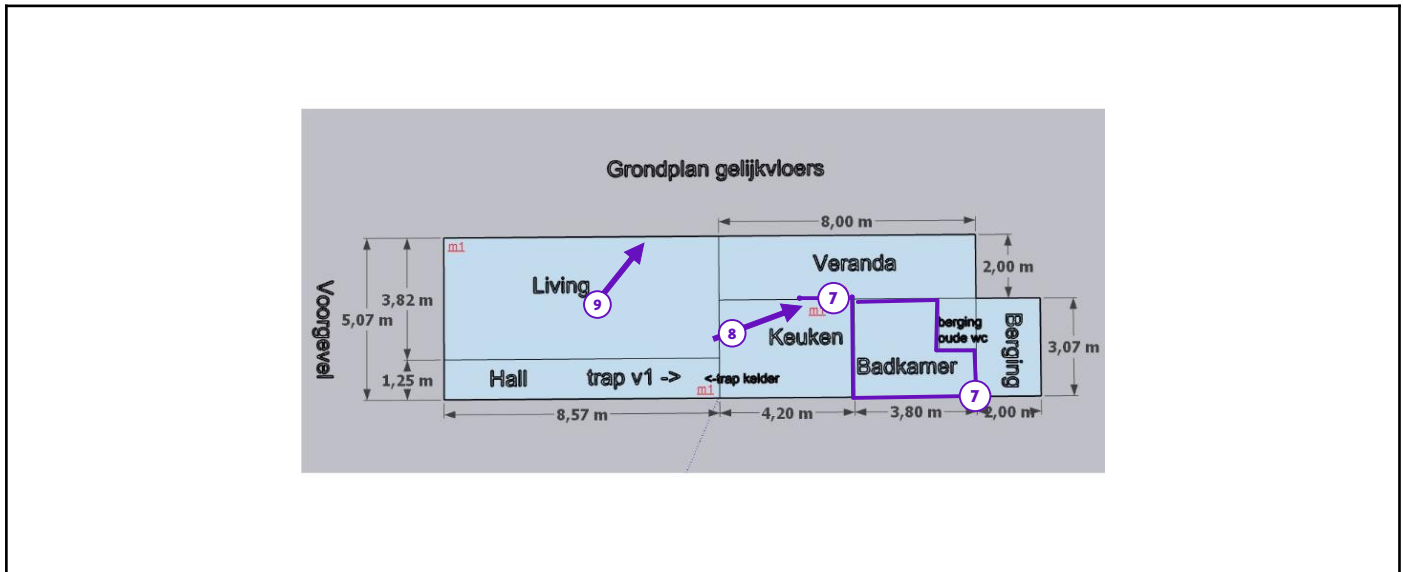
Plan 1.5: Grondplan gelijkvloers

Beschrijving	Type	Actie
7. Tegellijn badkamer en veranda	Advies	-
8. Teer onder gootsteen in keuken	Advies	-
9. Dichtingskoord gaskachel living	Advies	-

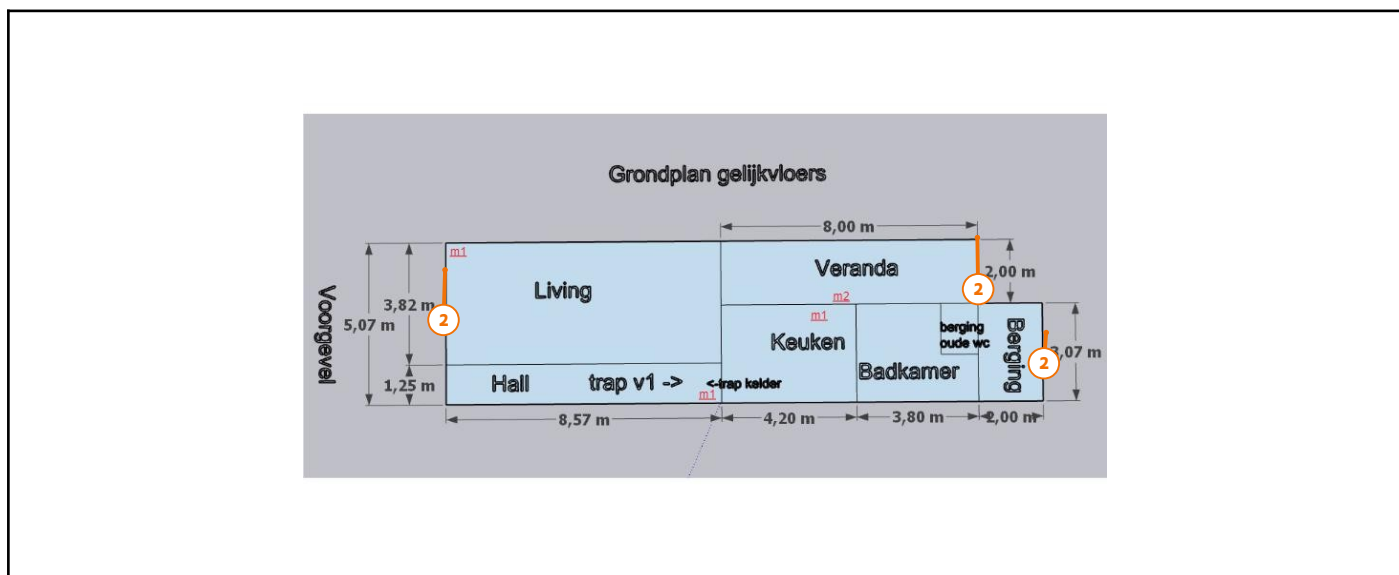
Plan 1.6: Grondplan gelijkvloers

Beschrijving	Type	Actie
2. Mastiek raam-glasaansluiting ramen enkel glas	Asbestmateriaal	Verwijderen

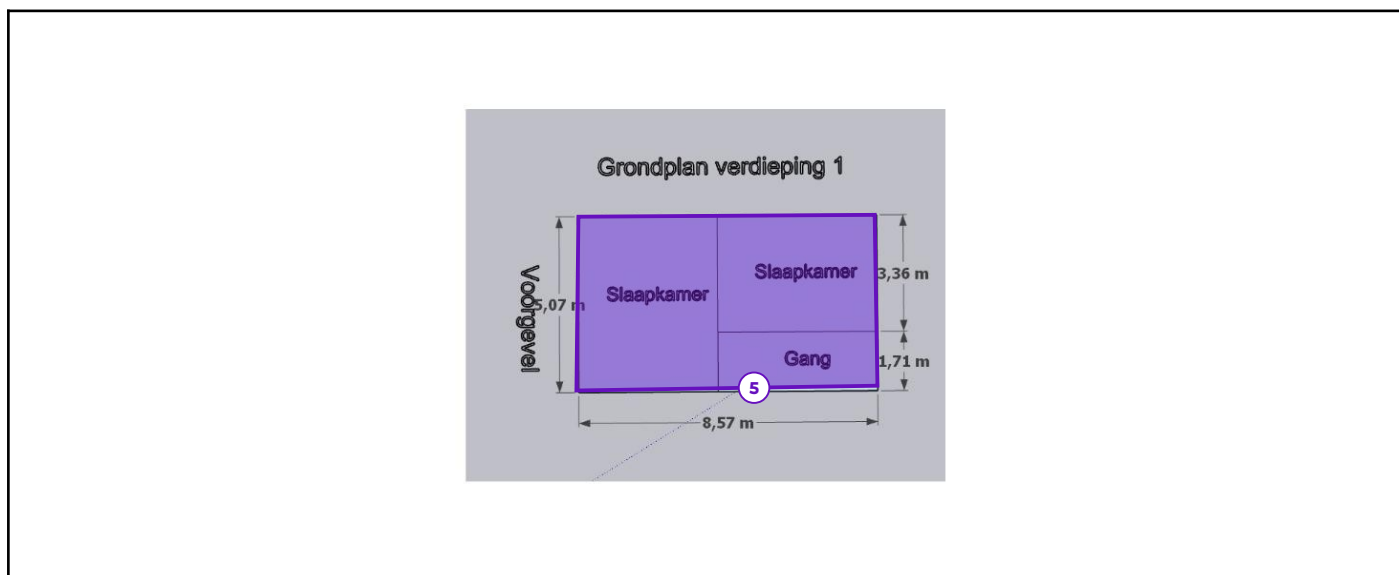
Plan 1.7: Grondplan verdieping 1

Beschrijving	Type	Actie
5. Plafond in houten beplating	Advies	-

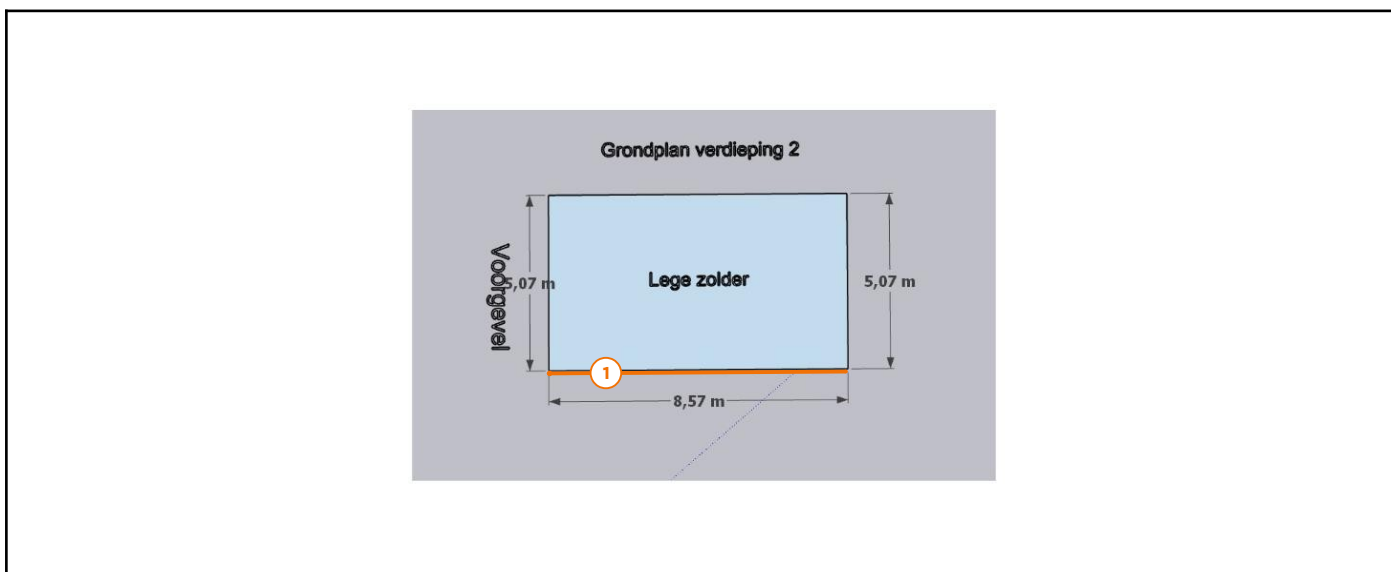
Plan 1.9: Grondplan verdieping 2

Beschrijving	Type	Actie
1. Leien achtergevel en rechtergevel op verdieping	Asbestmateriaal	Verwijderen
