Asbestinventarisatetest

Klein Eyssel 21, 2328 Hoogstraten

Attestnummer : 20240323-000147.000

Uitgegeven op : 23.03.2024

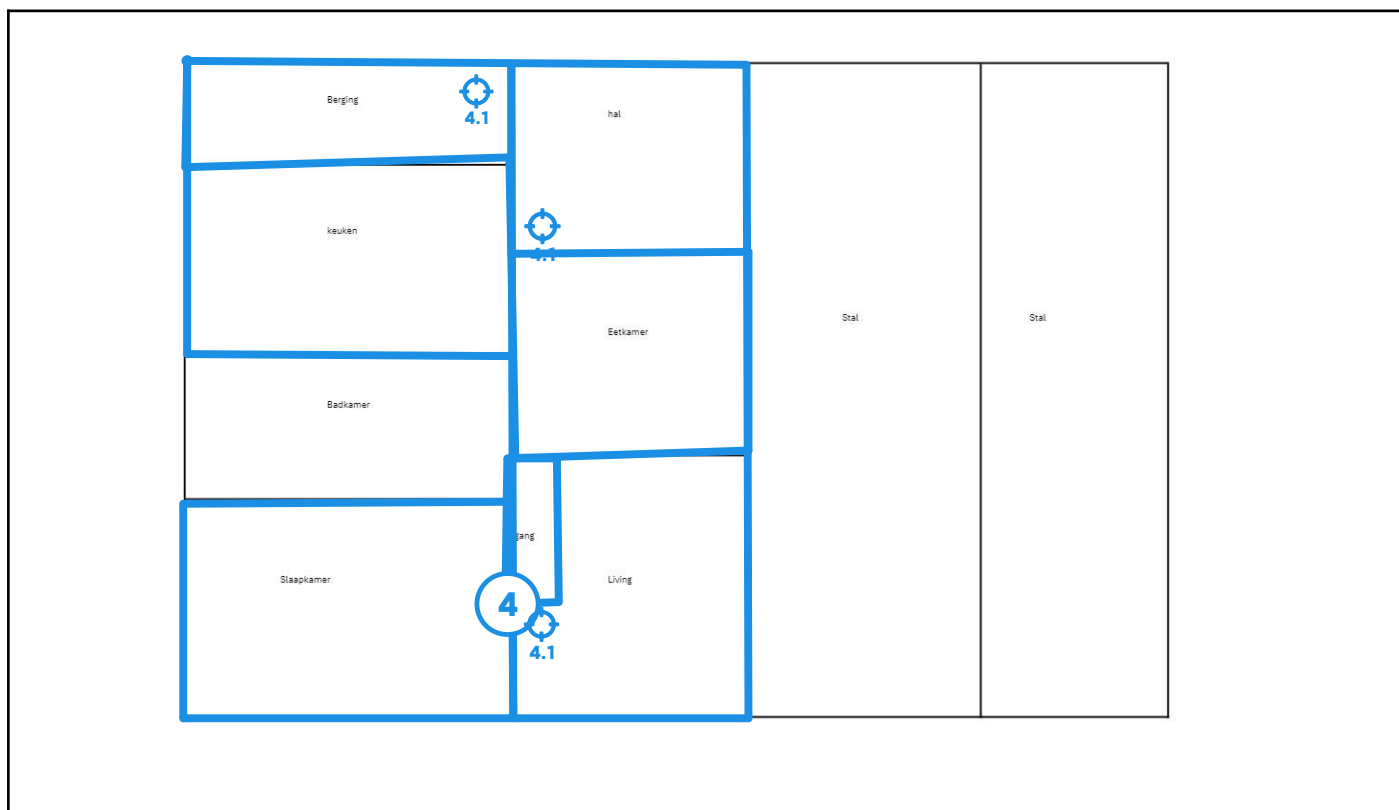
Plan 1.1: Bezetting muren - Gelijkvloers

Beschrijving	Type	Actie
4. Bezetting muren	Geen asbest	-
4.1 Code: Bezetting muren	Mengmonster	-

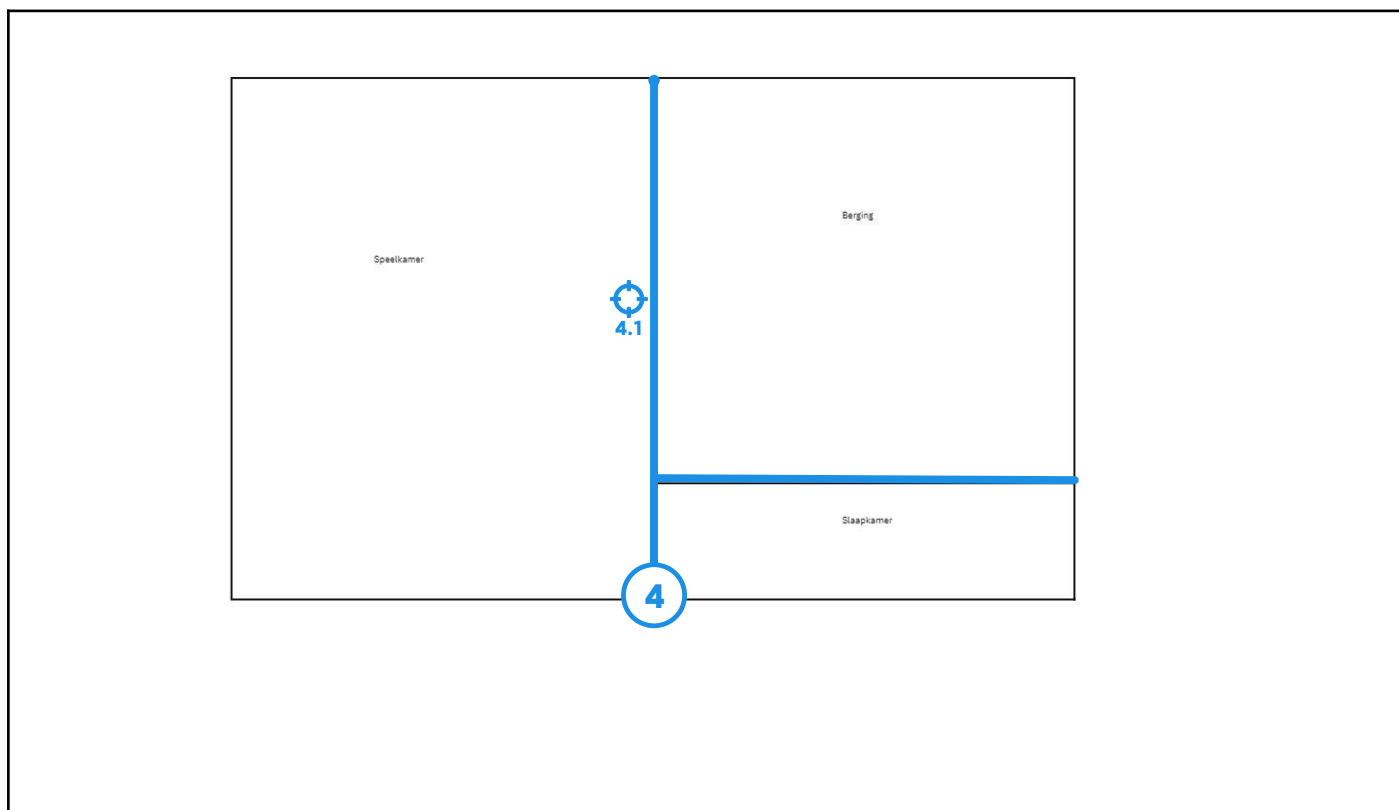
Plan 1.2: Bezetting muren - 1e verdieping

Beschrijving	Type	Actie
4. Bezetting muren	Geen asbest	-
4.1 Code: Bezetting muren	Mengmonster	-

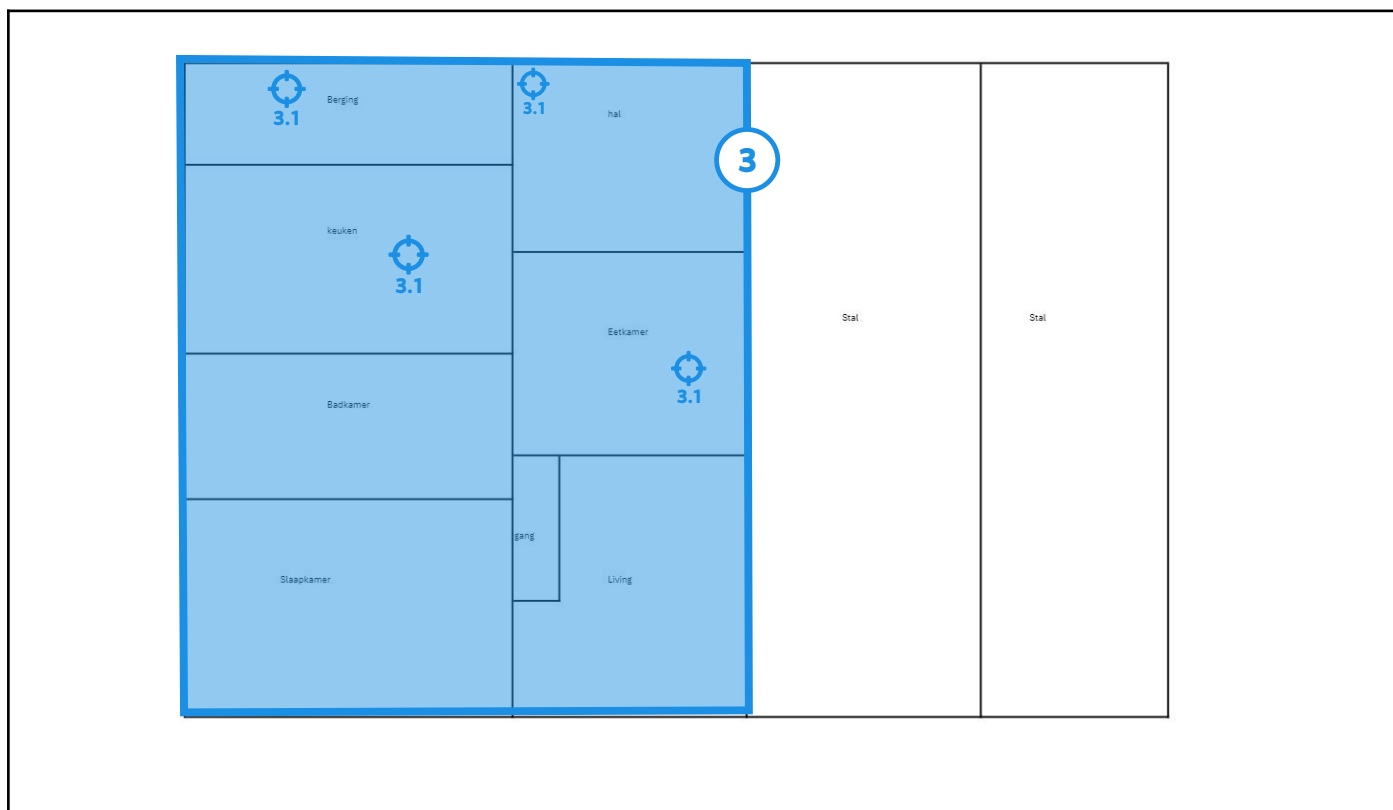
Plan 1.3: Bezetting plafond - Gelijkvloers

Beschrijving	Type	Actie
3. bezetting plafond	Geen asbest	-
3.1 Code: Bezetting plafond	Mengmonster	-

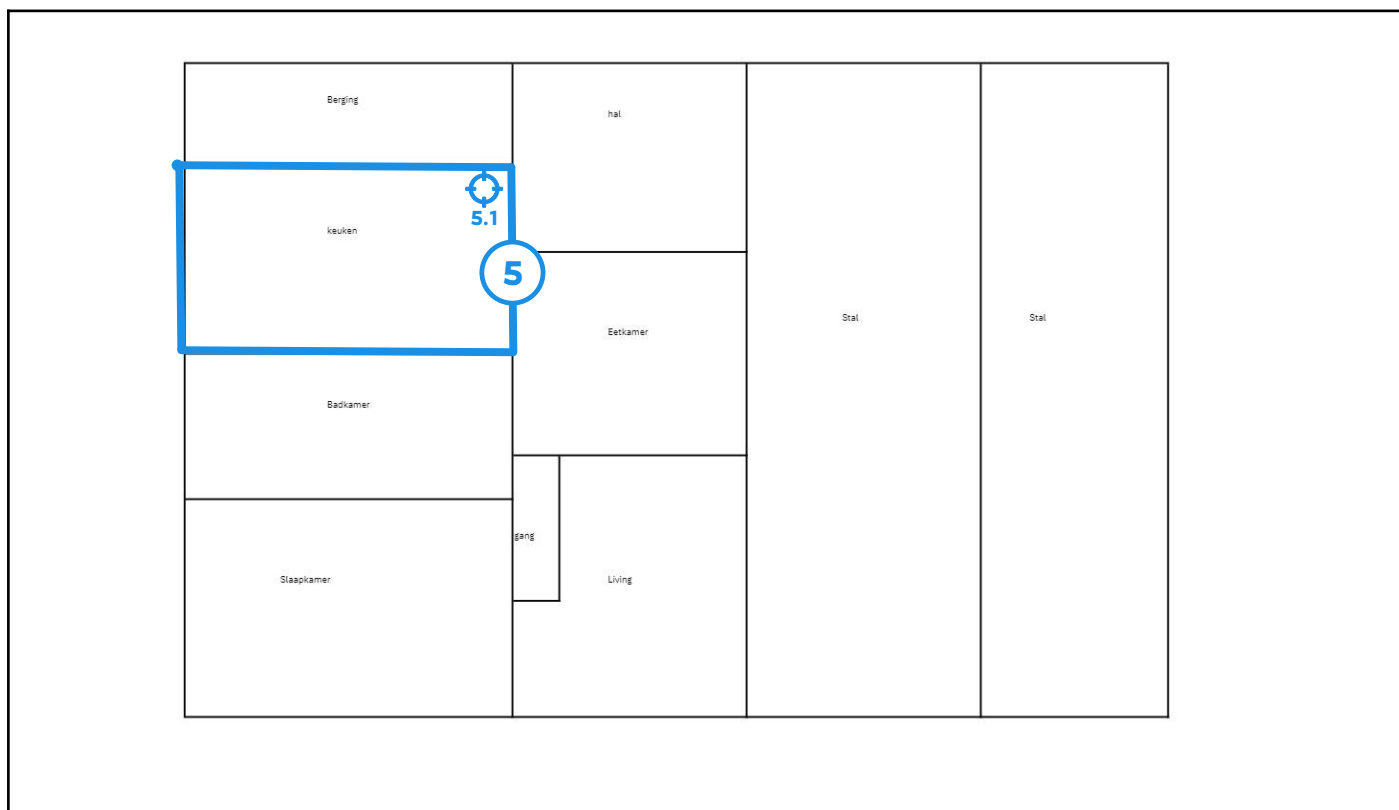
Plan 1.4: Behang keuken

Beschrijving	Type	Actie
5. Behang keuken	Geen asbest	-
5.1 Code: Behang	Puntmonster	-
