Asbestinventarisatetest

Witherenweg 28, 2322 Hoogstraten

Attestnummer : 20241104-000154.000

Niet-asbestveilig

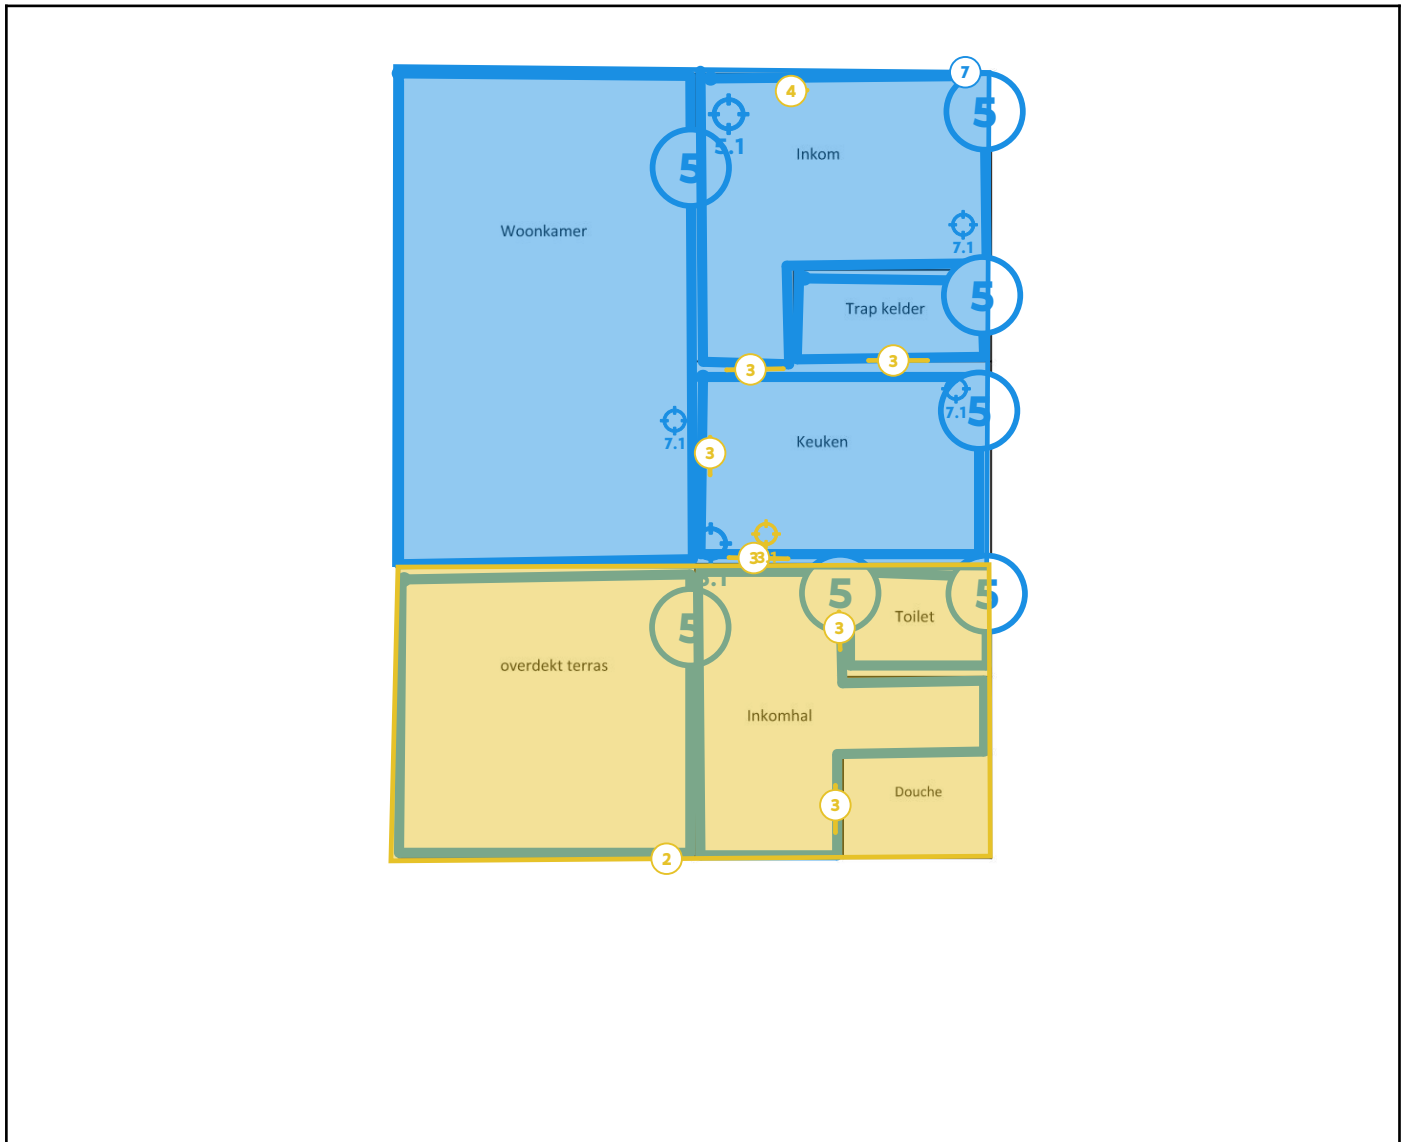
Plan 1.1: Gelijkvloers

Beschrijving	Type	Actie
2. Roofing plat dak woning	Asbestmateriaal	Zorgvuldig beheren
3. Tussendeurdorpel massal	Asbestmateriaal	Zorgvuldig beheren
3.1 Code: Tussendeurdorpel	Puntmonster	-
4. Bakeliet	Asbestmateriaal	Zorgvuldig beheren
5. Bezetting muren	Geen asbest	-
5.1 Code: Bezetting muren	Mengmonster	-

7. Bezetting plafond	Geen asbest	-
7.1 Code: Bezetting plafond	Mengmonster	-

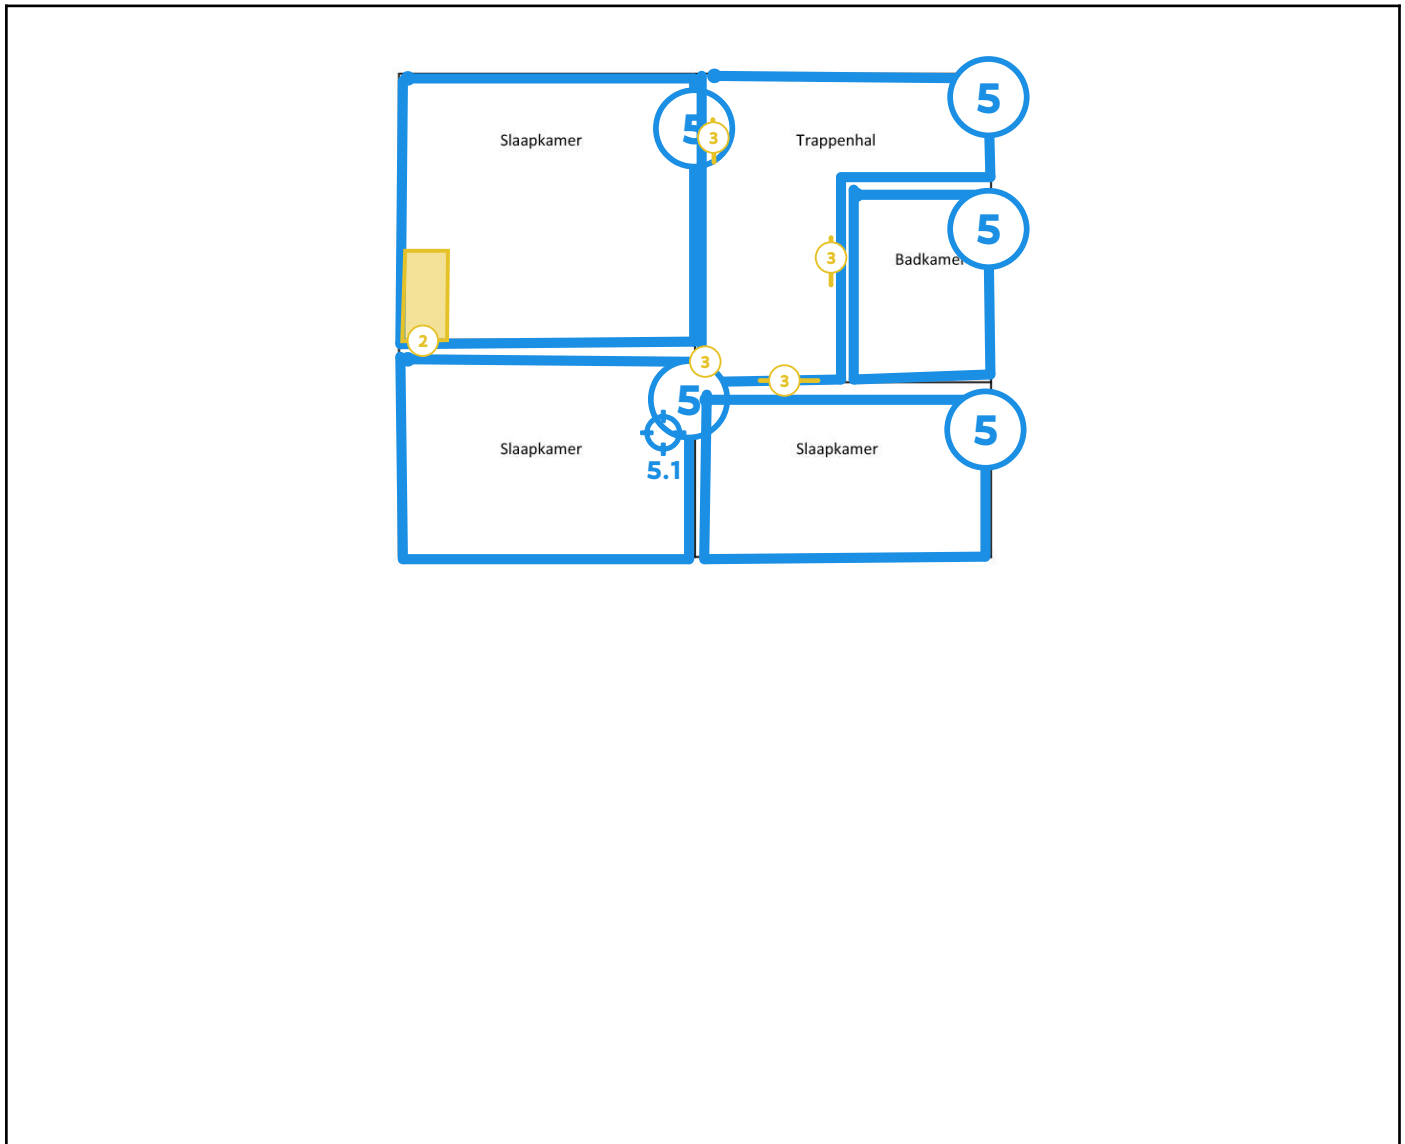
Plan 1.2: 1ste verdieping

Beschrijving	Type	Actie
2. Roofing plat dak woning	Asbestmateriaal	Zorgvuldig beheren
3. Tussendeurdorpel massal	Asbestmateriaal	Zorgvuldig beheren
5. Bezetting muren	Geen asbest	-
5.1 Code: Bezetting muren	Mengmonster	-

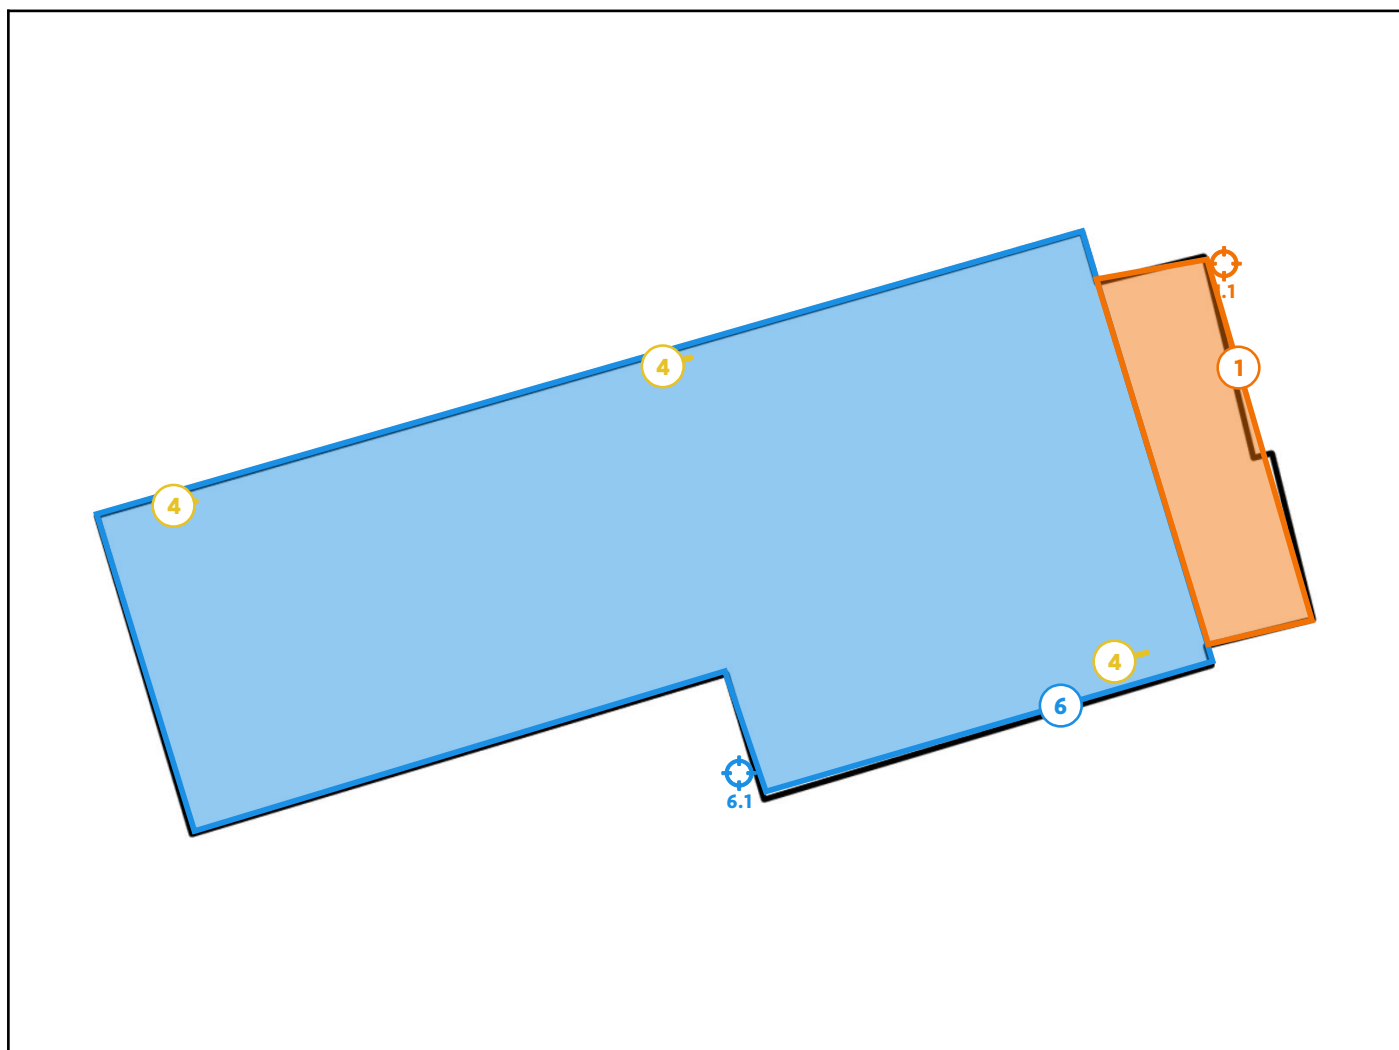
Plan 2.1: Garage

Beschrijving	Type	Actie
1. golfplaten	Asbestmateriaal	Verwijderen
1.1 Code: Golfplaten	Puntmonster	-
4. Bakeliet	Asbestmateriaal	Zorgvuldig beheren
6. Roofing bijgebouw garage	Geen asbest	-
6.1 Code: roofing	Puntmonster	-
