Asbestinventarisatetest

Th. De Beckerstraat 6, 3200 Aarschot

Attestnummer : 20230907-000404.001

Uitgegeven op : 07.09.2023

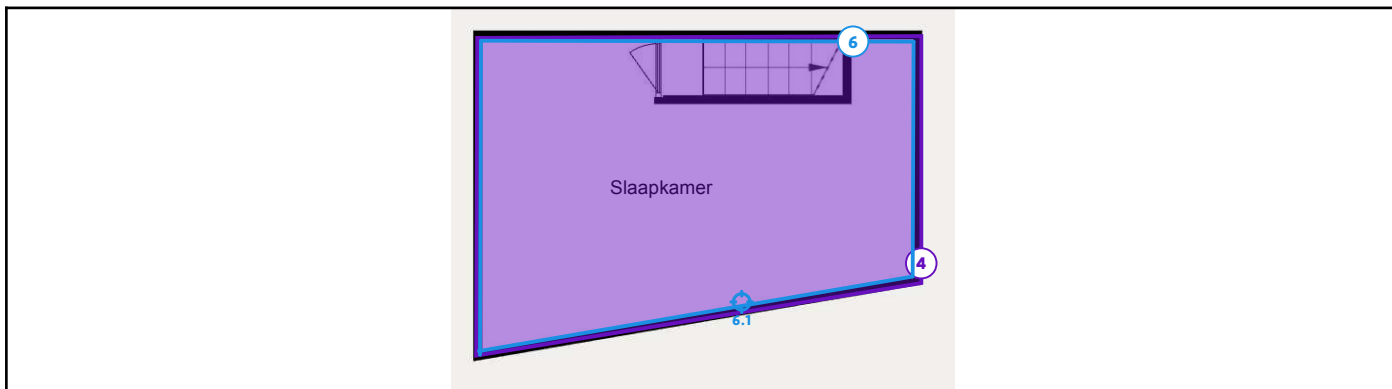
Plan 1.3: Hoofdgebouw - Handelzaak plan V+2

Beschrijving	Type	Actie
4. Gyproc/vals plafond	Advies	-
6. Pleisterwerk wanden	Geen asbest	-
6.1 Code: MM01	Mengmonster	-
