# Asbestinventarisatetest

Boekhoutstraat 35, 3390 Tielt-Winge

Attestnummer : 20240301-000354.000

## Niet-asbestveilig

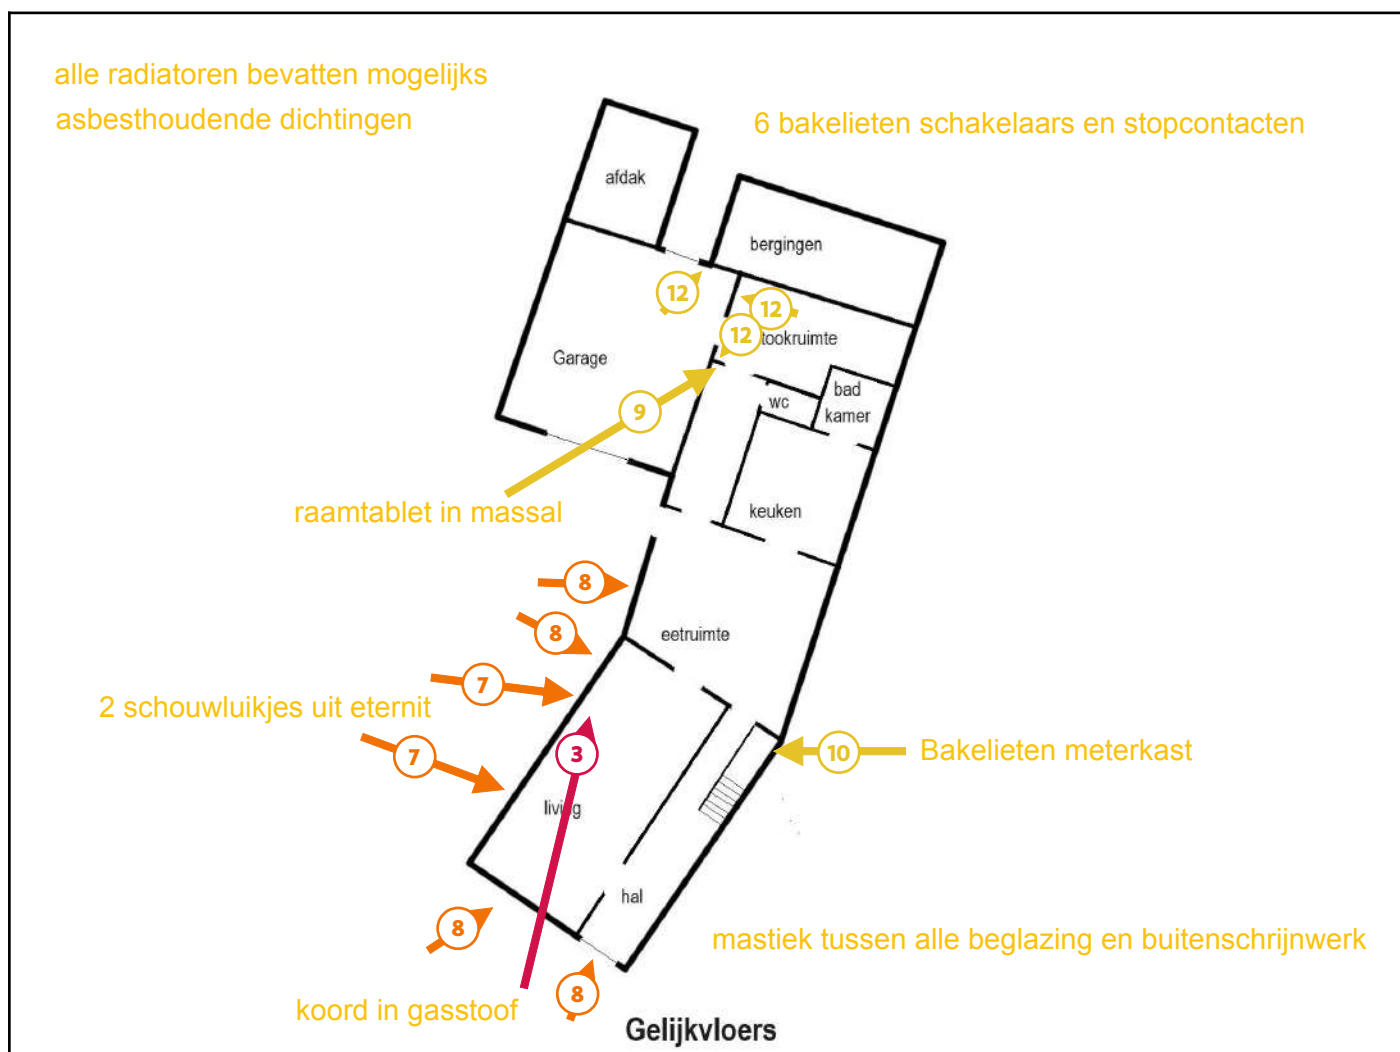
## Plan 1.3: Gelijkvloers

Beschrijving	Type	Actie
3. Koord in deur gasstoof	Asbestmateriaal	Dringend verwijderen
7. 2 Schouwluikjes in eternit	Asbestmateriaal	Verwijderen
8. mastiek tussen alle beglazing en schrijnwerk	Asbestmateriaal	Verwijderen
9. Masal raamdorpel in cv ruimte	Asbestmateriaal	Zorgvuldig beheren
10. Bakelieten meterkast aan keldertrap	Asbestmateriaal	Zorgvuldig beheren
12. 6x Bakelieten schakelaars en stopcontacten	Asbestmateriaal	Zorgvuldig beheren
13. Dichtingen aan radiatoren	Advies	-

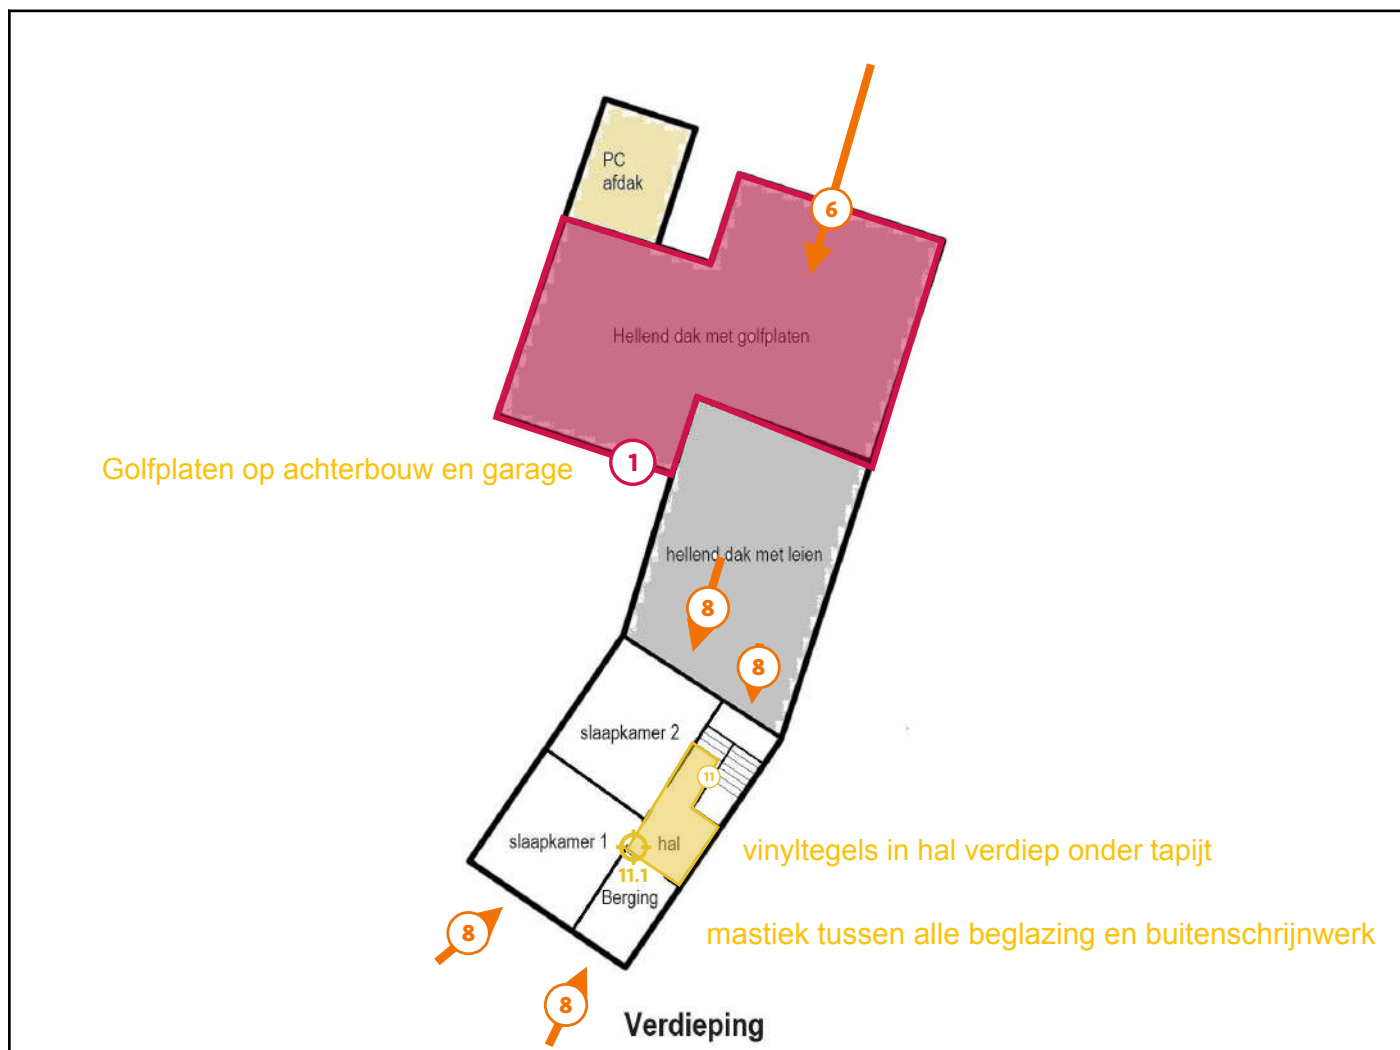
## Plan 1.4: verdieping

Beschrijving	Type	Actie
1. Golfplaten op achterbouw en garage	Asbestmateriaal	Dringend verwijderen
6. Schouwpijp op achterbouw	Asbestmateriaal	Verwijderen
8. mastiek tussen alle beglazing en schrijnwerk	Asbestmateriaal	Verwijderen
11. Vinyltegels hal verdiep	Asbestmateriaal	Zorgvuldig beheren
11.1 Code: 3	Puntmonster	-

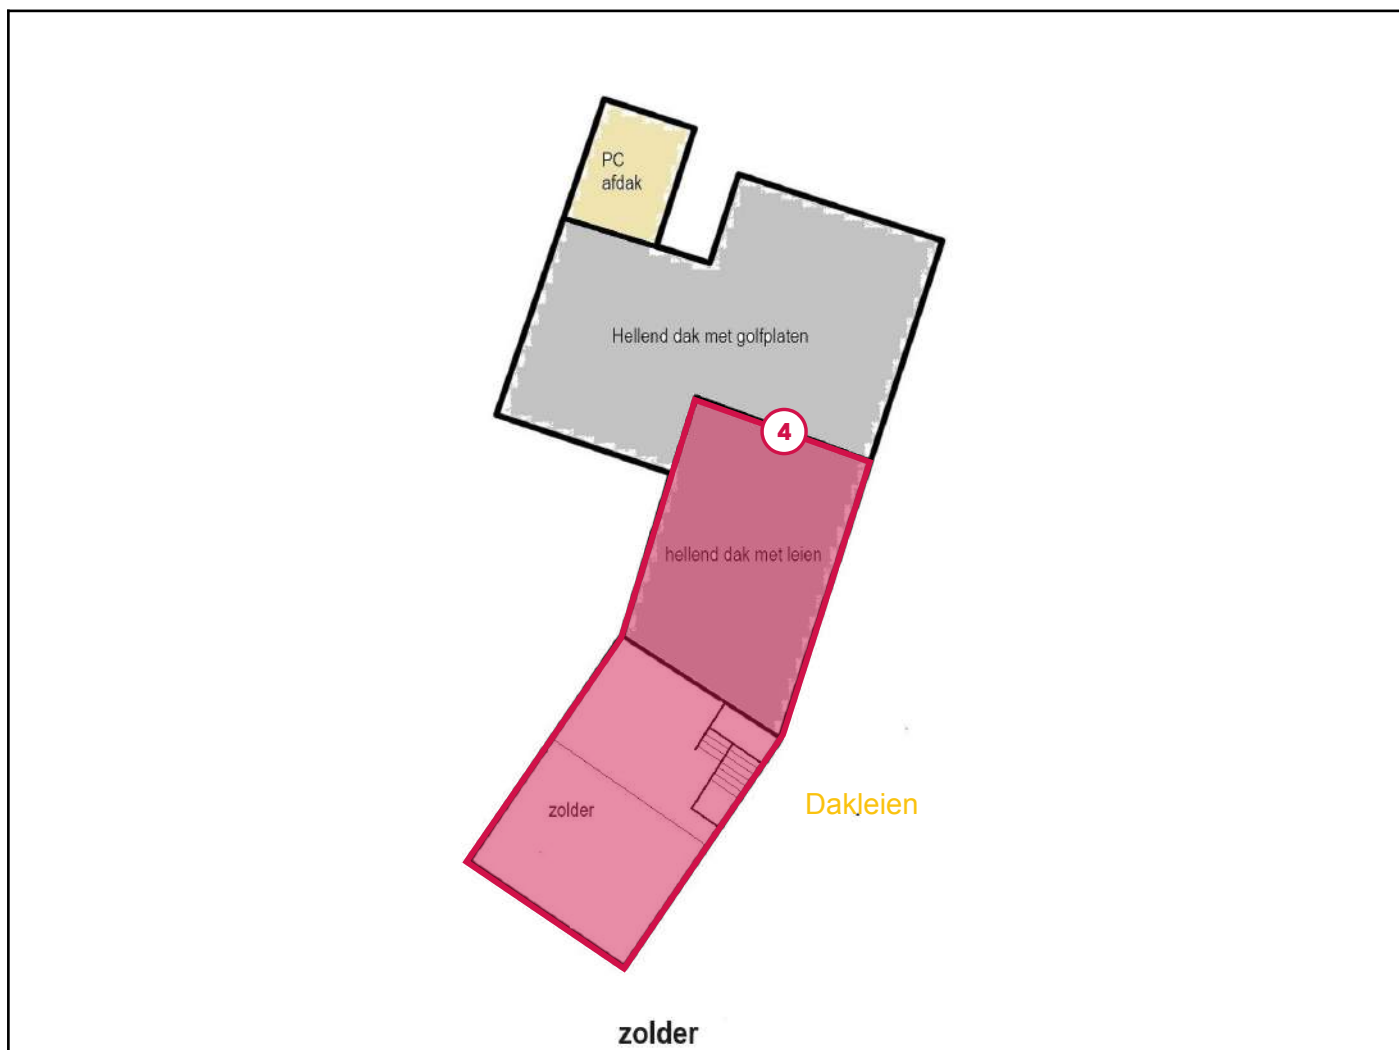
## Plan 1.5: zolder

Beschrijving	Type	Actie
4. Leien hoofddak en aanbouw	Asbestmateriaal	Dringend verwijderen

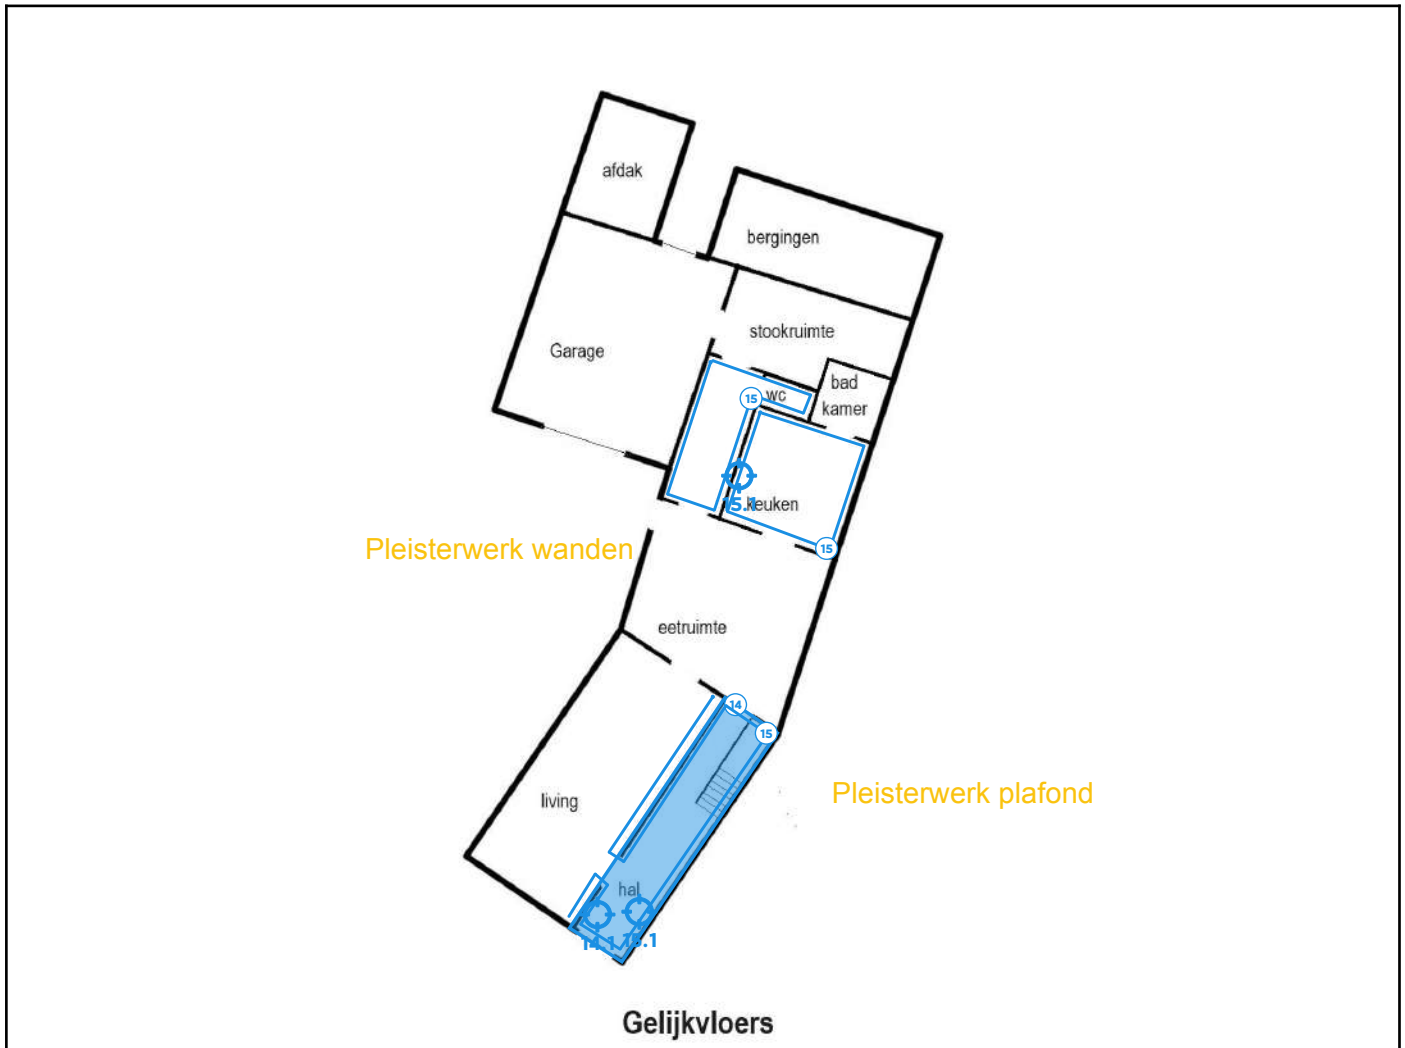
## Plan 1.6: Gelijkvloers pleisterwerk

Beschrijving	Type	Actie
14. Pleisterwerk plafonds	Geen asbest	-
14.1 Code: 2	Mengmonster	-
15. Pleisterwerk wanden	Geen asbest	-
15.1 Code: 1	Mengmonster	-

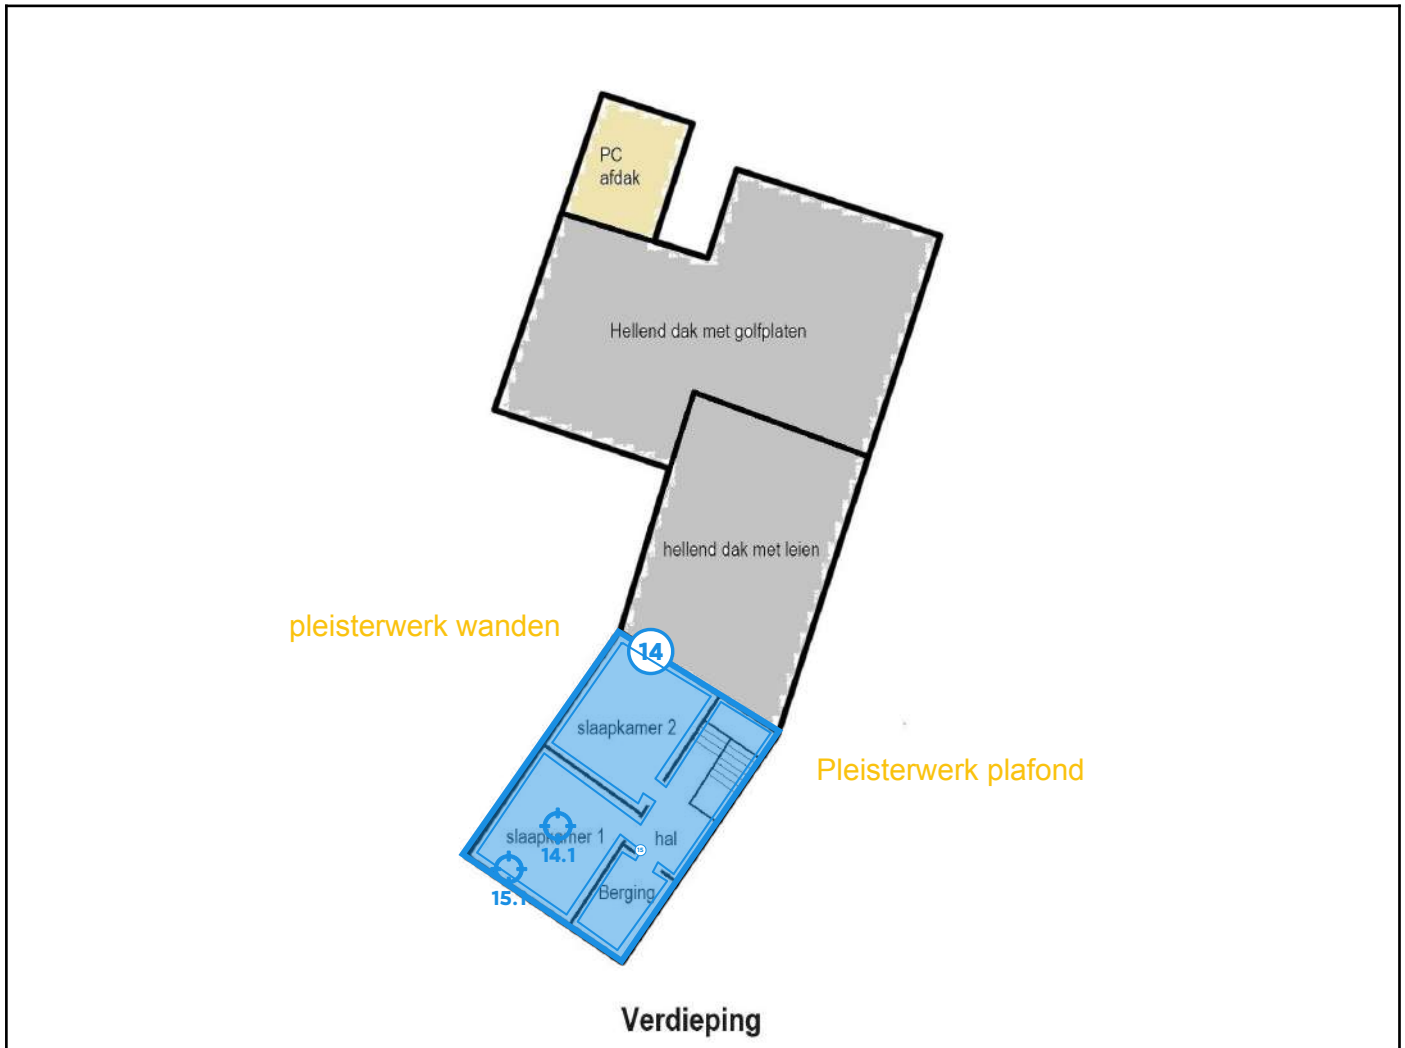
## Plan 1.7: verdieping pleisterwerk

Beschrijving	Type	Actie
14. Pleisterwerk plafonds	Geen asbest	-
14.1 Code: 2	Mengmonster	-
15. Pleisterwerk wanden	Geen asbest	-
15.1 Code: 1	Mengmonster	-

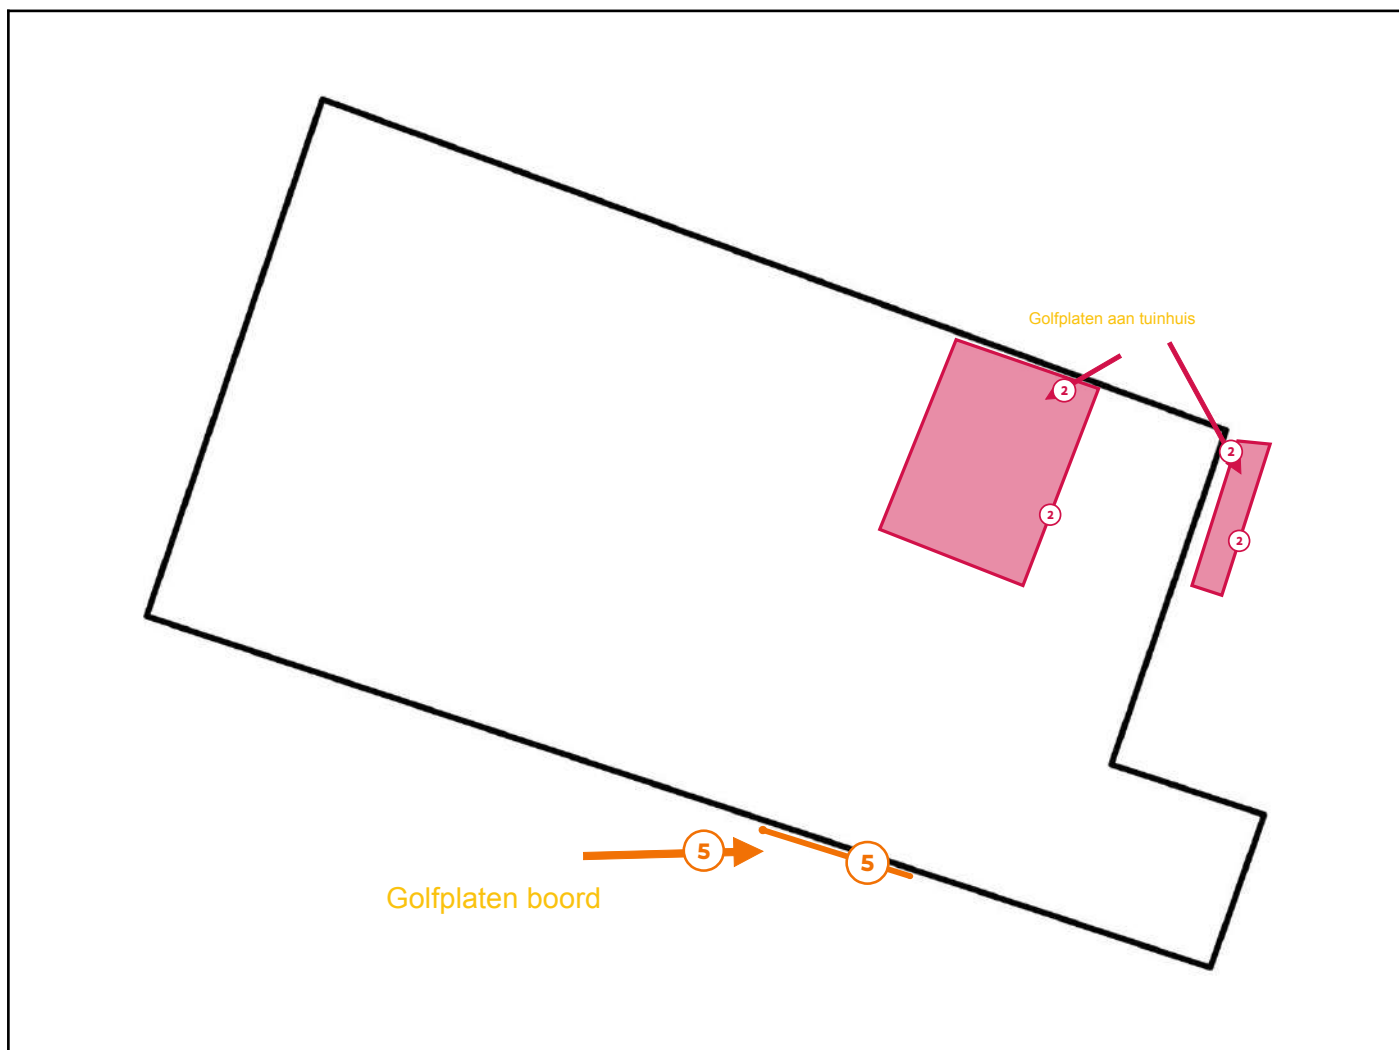
## Plan 2.3: Bijgebouw plan

Beschrijving	Type	Actie
2. Golfplaten aan en losse platen op tuinhuis	Asbestmateriaal	Dringend verwijderen
5. golfplaten bord aan tuinhuis	Asbestmateriaal	Verwijderen
