Asbestinventarisatetest

Leuvensesteenweg 185, 3370 Boutersem

Attestnummer : 20240422-000097.000

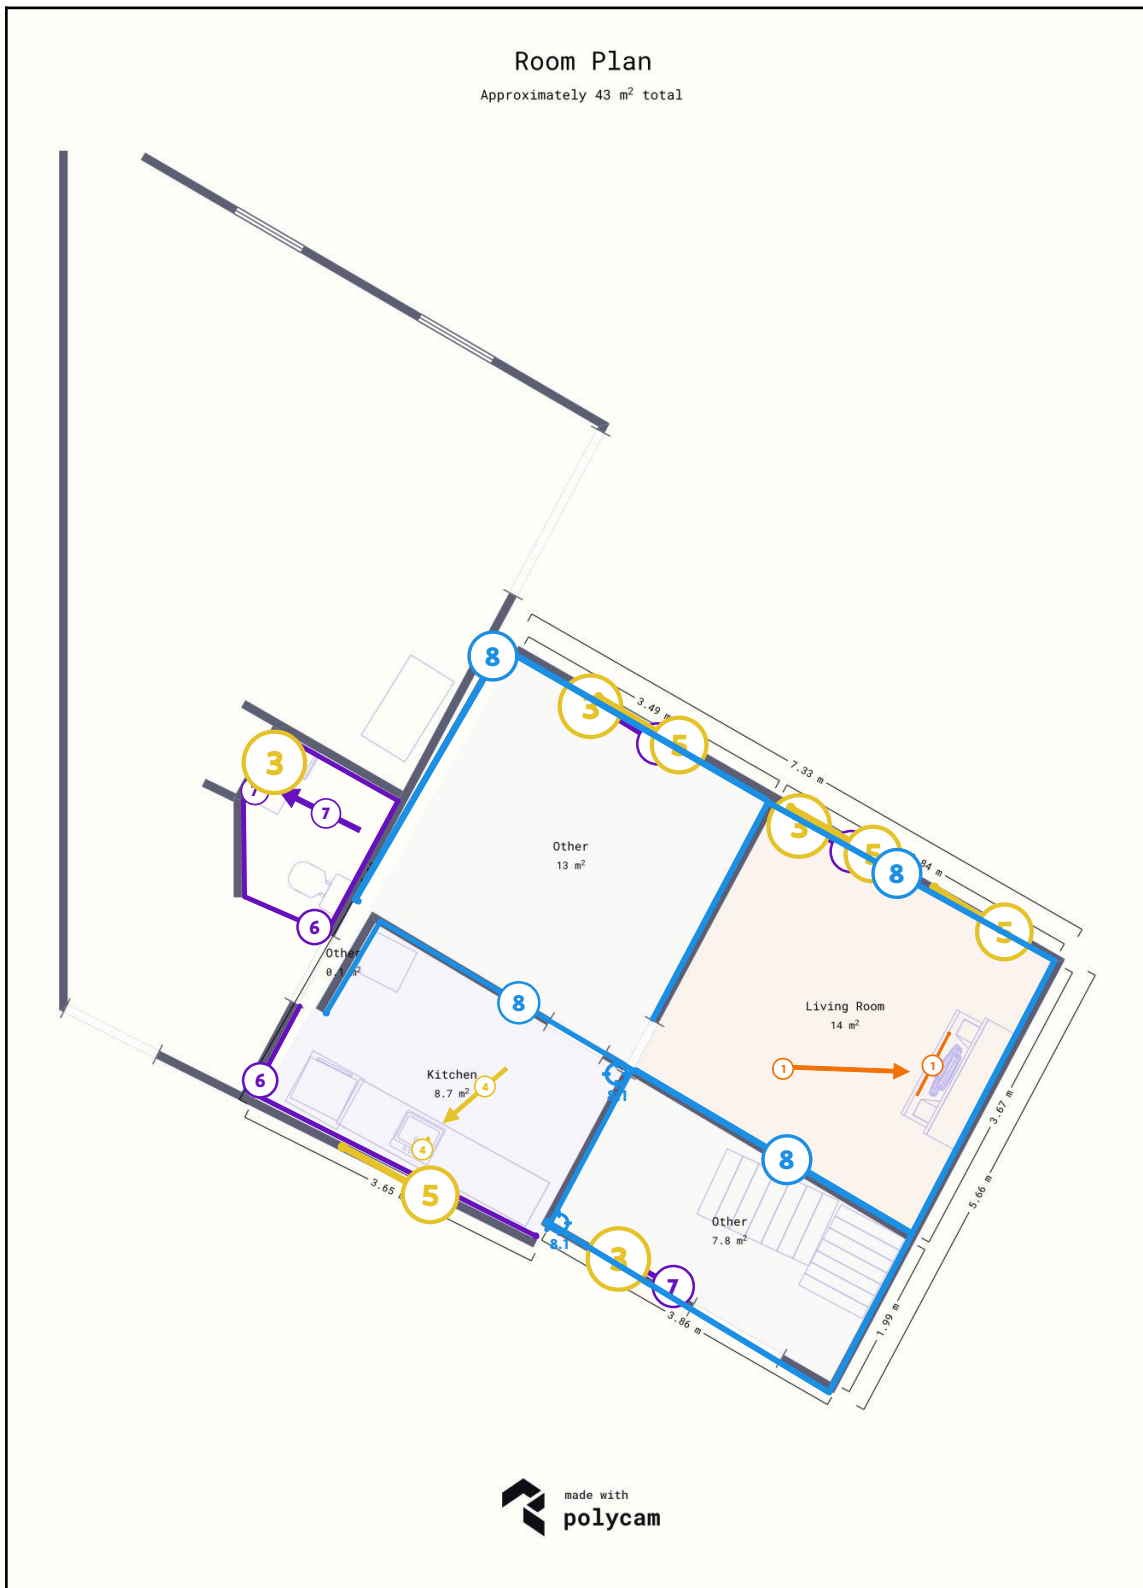
Plan 1.1: Gelijkvloers

1. Kachelkoord	Asbestmateriaal	Verwijderen
3. Elektrisch materiaal	Asbestmateriaal	Zorgvuldig beheren
4. Dreunplaat onder wasbak	Asbestmateriaal	Zorgvuldig beheren
5. Vensterbanken	Asbestmateriaal	Zorgvuldig beheren
6. Tegellijm	Advies	-
7. Verwarmingen	Advies	-
8. Pleisterwerk muren	Geen asbest	-
8.1 Code: 001	Mengmonster	-

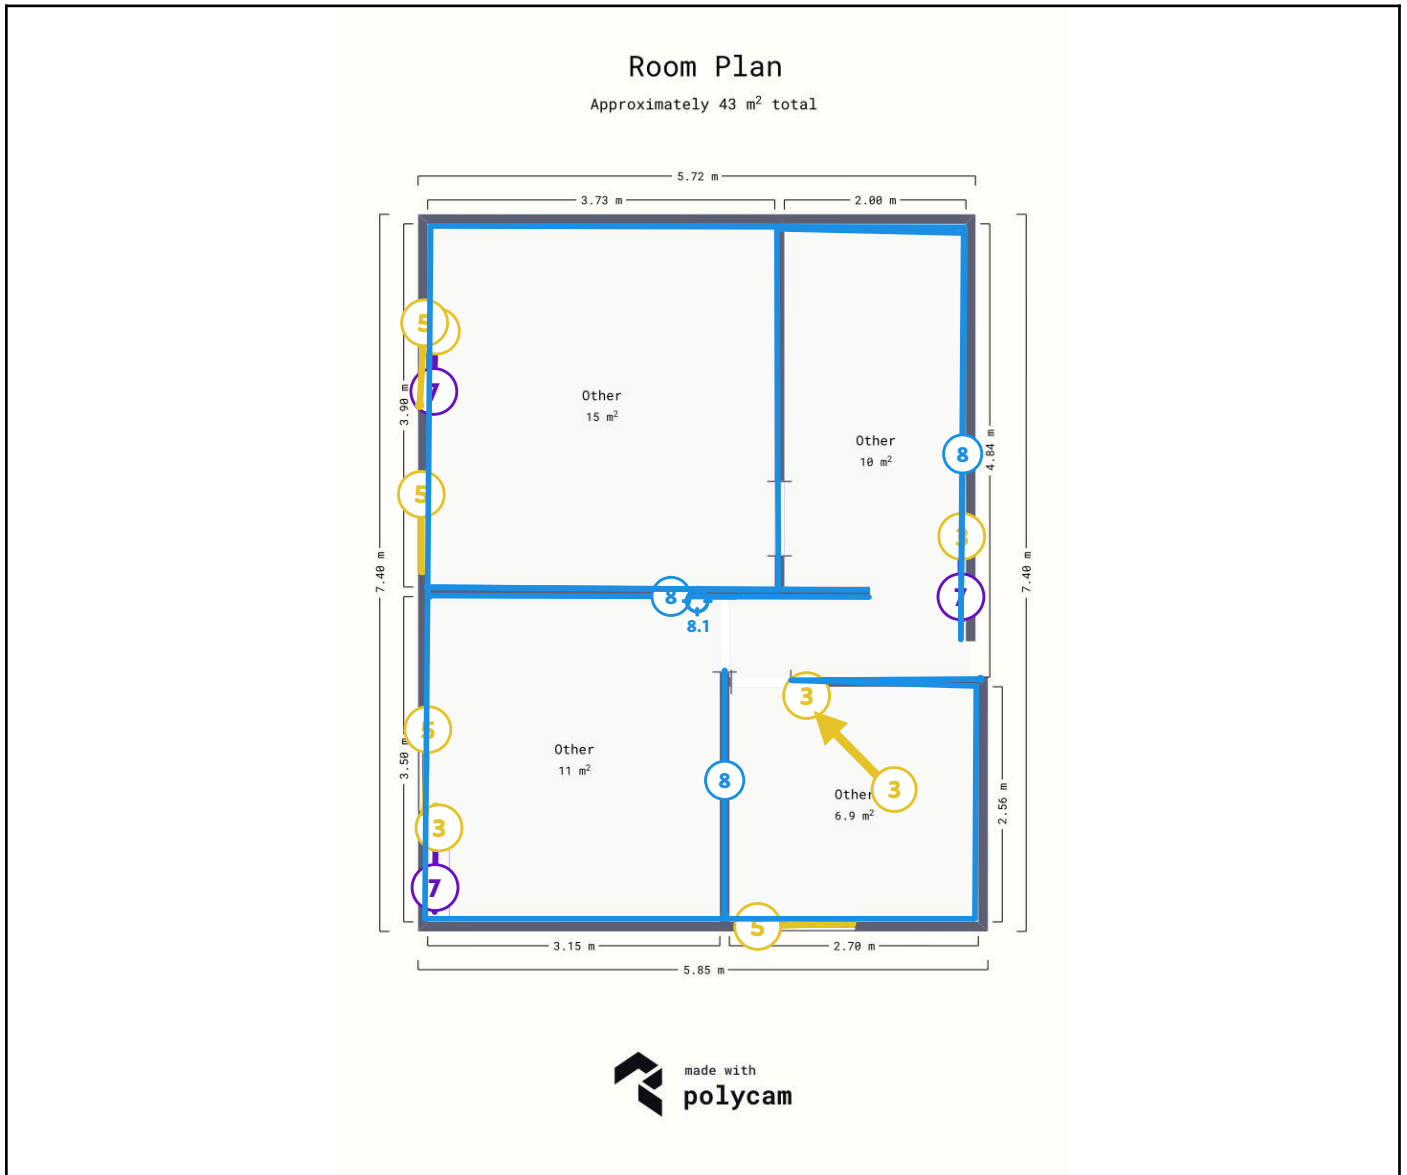
Plan 1.2: 1ste verdiep

Beschrijving	Type	Actie
3. Elektrisch materiaal	Asbestmateriaal	Zorgvuldig beheren
5. Vensterbanken	Asbestmateriaal	Zorgvuldig beheren
7. Verwarmingen	Advies	-
8. Pleisterwerk muren	Geen asbest	-
8.1 Code: 001	Mengmonster	-

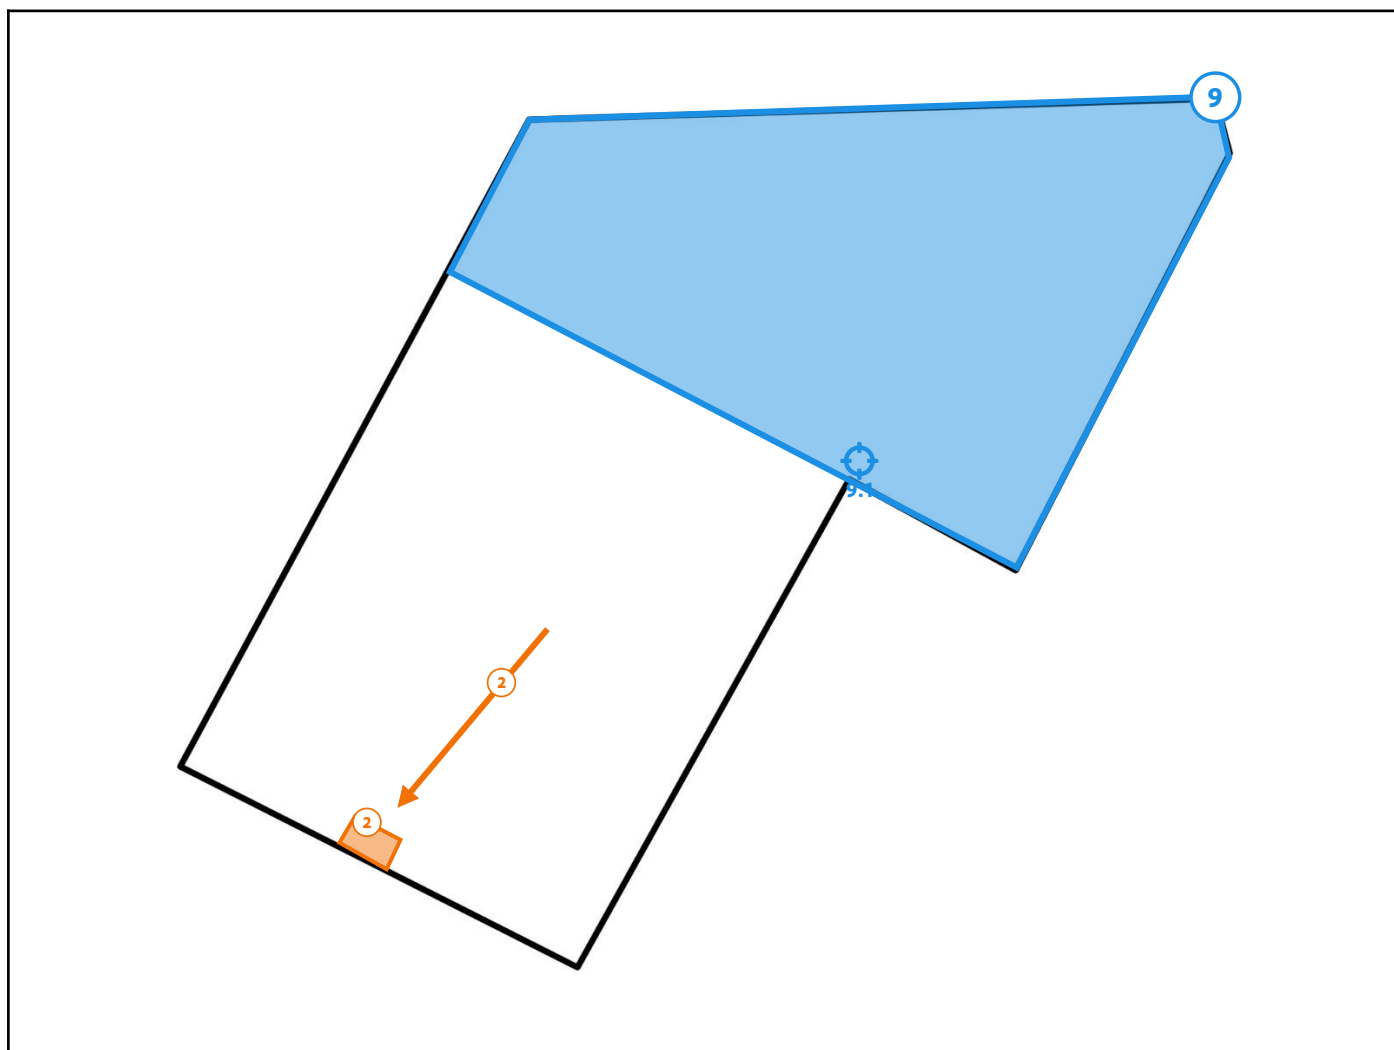
Plan 1.3: Bovenaanzicht

Beschrijving	Type	Actie
2. Schouwkap	Asbestmateriaal	Verwijderen
9. Plat dak	Geen asbest	-
9.1 Code: 002	Puntmonster	-
