Asbestinventarisatetest

Oudenbos 154, 3202 Aarschot

Attestnummer : 20240216-000284.000

Niet-asbestveilig

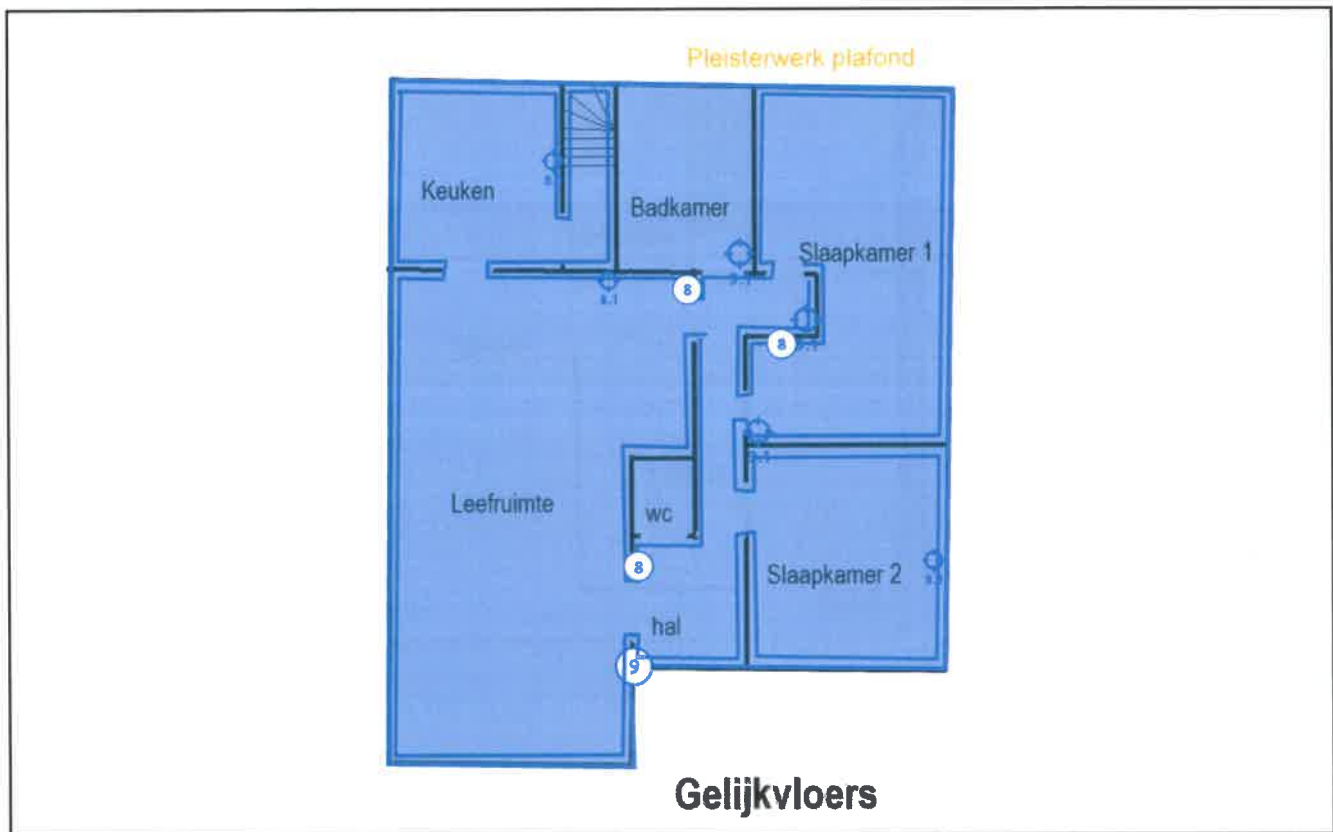
Plan 1.6: gelijkvloers

Beschrijving	Type	Actie
8. Pleisterwerk wanden	Geen asbest	-
8.1 Code: 1	Puntmonster	-
9. Pleisterwerk plafond	Geen asbest	-
9.1 Code: 2	Mengmonster	-
