Asbestinventarisatetest

Diepvenstraat 34, 3201 Aarschot

Attestnummer : 20240308-000083.000

Niet-asbestveilig

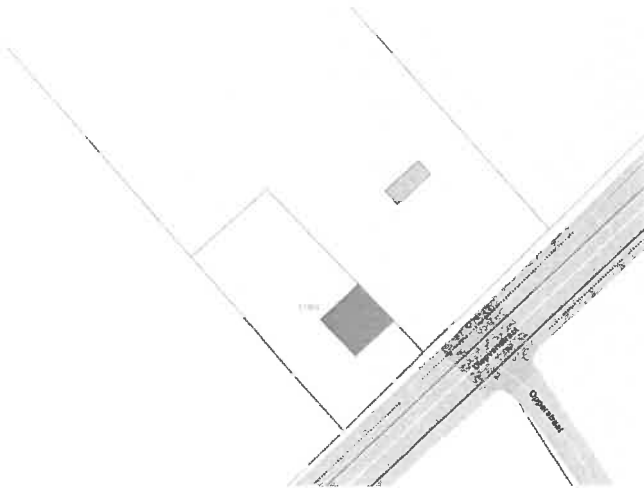
Zone 1: woning

4 Asbestmaterialen

1 Adviezen

3 Geen asbest

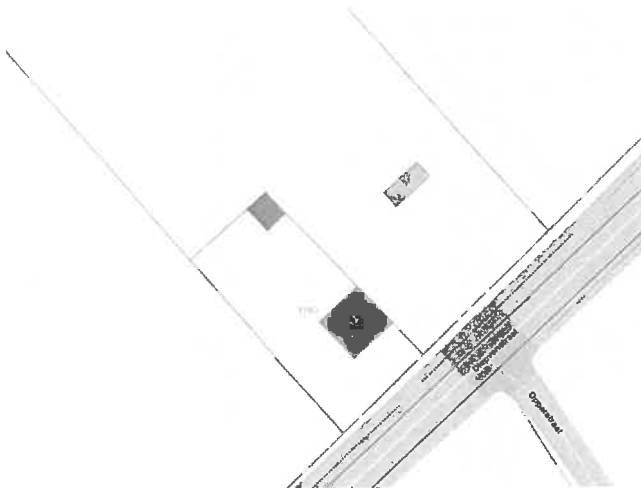
Zone 2: tuinhuis

1 Asbestmateriaal

1 Geen asbest

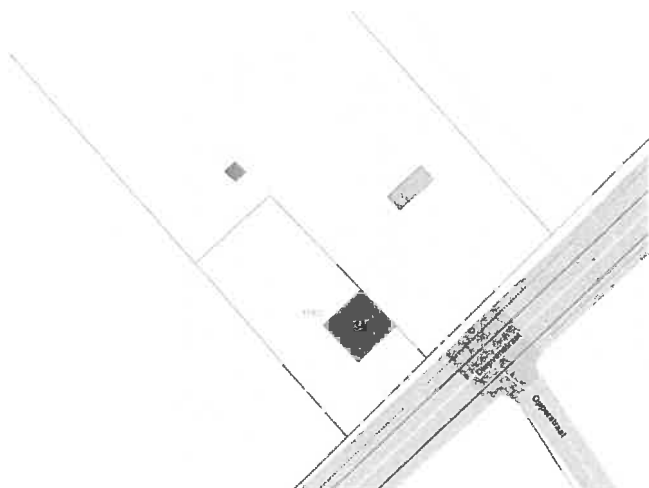
Zone 4: kippenhok

- 1 Asbestmateriaal**
- 0 Beperking
- 0 Uitsluiting
- 0 Roerend goed
- 0 Puin, steenslag, (water)bodem
- 0 Advies
- 0 Geen asbest

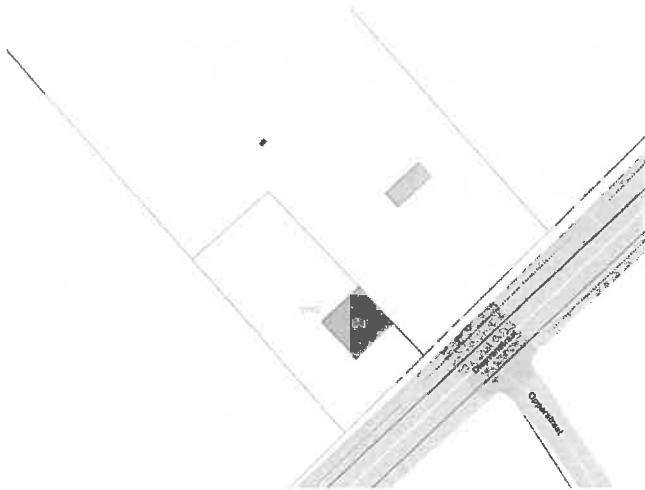
Zone 5: houtopslag

- 1 Asbestmateriaal**
- 0 Beperking
- 0 Uitsluiting
- 0 Roerend goed
- 0 Puin, steenslag, (water)bodem
- 0 Advies
- 0 Geen asbest
