Asbestinventarisatetest

Vlasselaar 30, 3221 Holsbeek

Attestnummer : 20241203-000184.000

Uitgegeven op : 03.12.2024

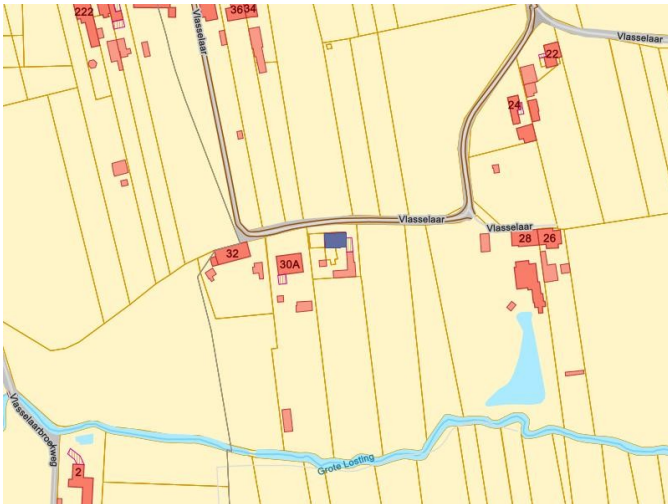
Zone 1: Hoofdgebouw

- 1 Asbestmateriaal**
- 0 Beperkingen
- 0 Uitsluitingen
- 0 Roerende goederen
- 0 Puin, steenslag, (water)bodem
- 0 Adviezen
- 2 Geen asbest**

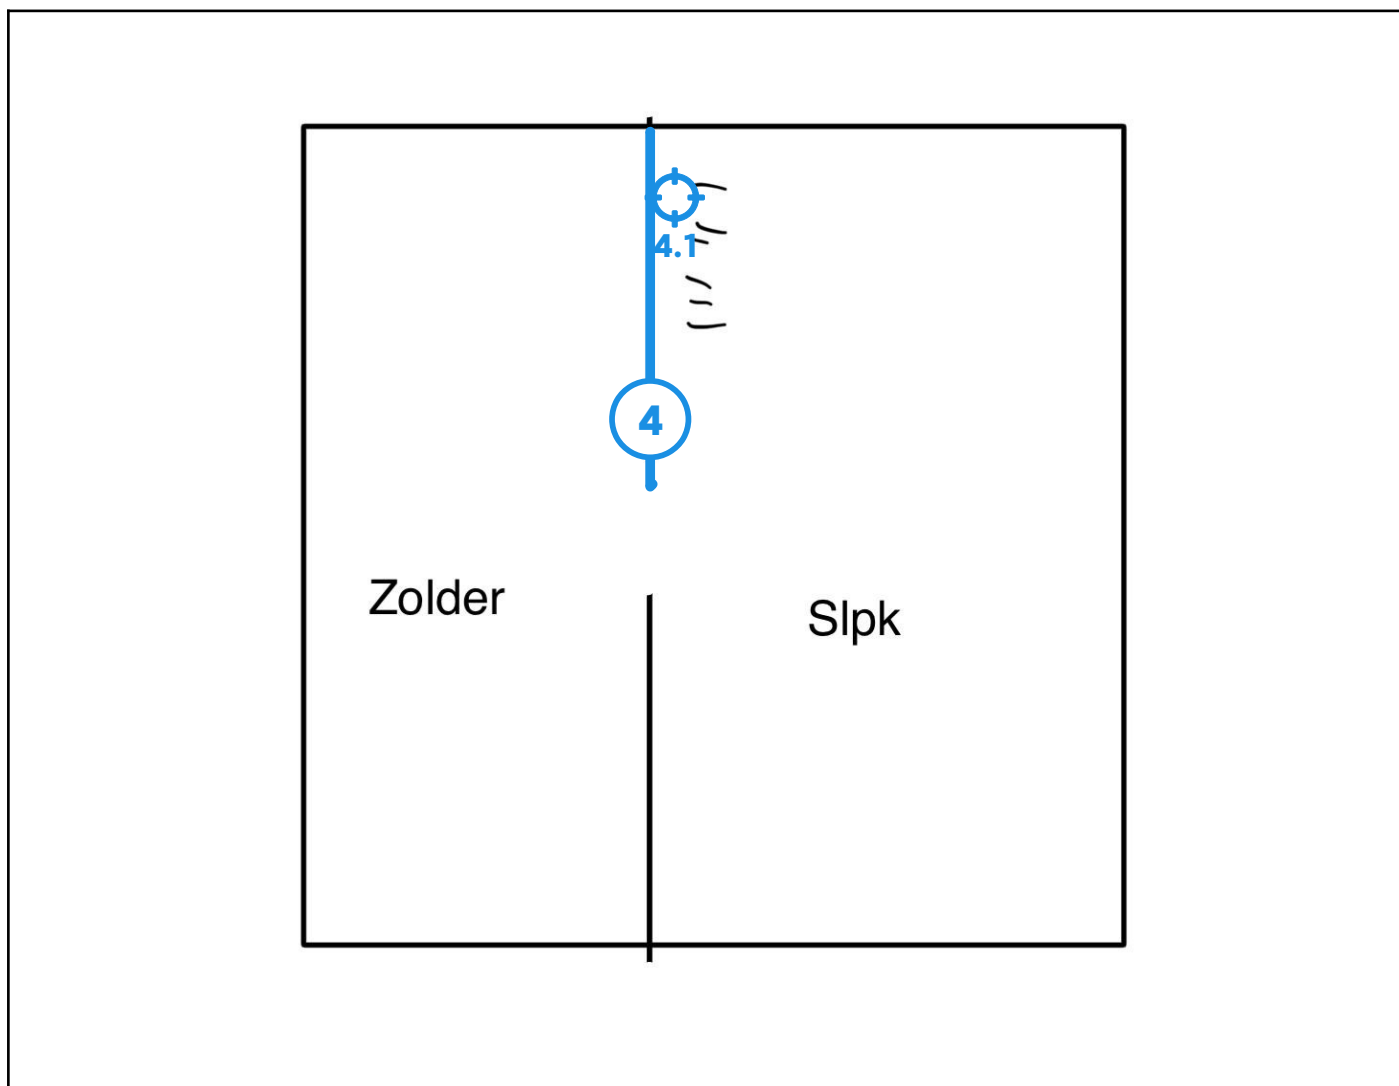
Plan 1.2: Verdiep

Beschrijving	Type	Actie
4. Pleister muren	Geen asbest	-
4.1 Code: 001	Mengmonster	-

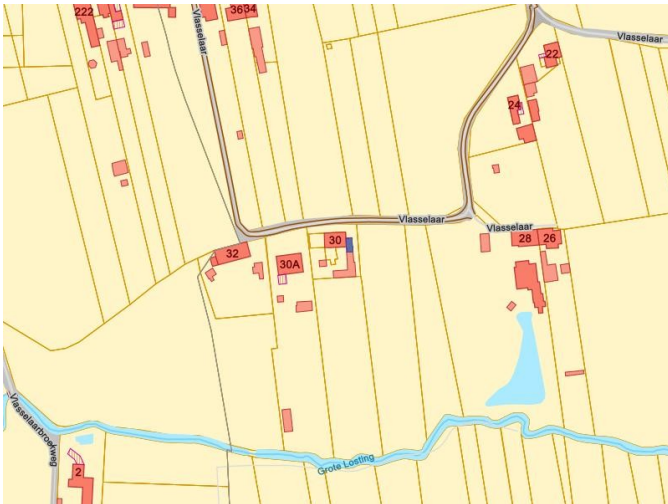
Zone 2: Afdak

- 1 Asbestmateriaal**
- 0 Beperkingen
- 0 Uitsluitingen
- 0 Roerende goederen
- 0 Puin, steenslag, (water)bodem
- 0 Adviezen
- 0 Geen asbest

Beschrijving	Type	Actie
1. Golfplaten	Asbestmateriaal	Verwijderen

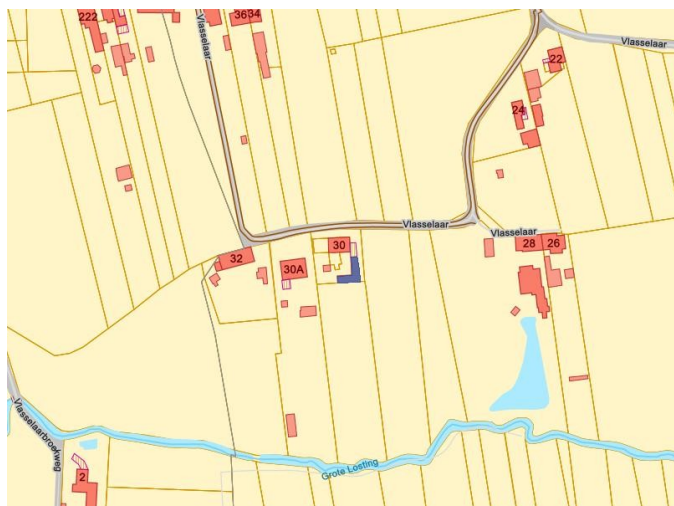
Zone 3: Bijgebouw

- 1 Asbestmateriaal**
- 0 Beperkingen
- 0 Uitsluitingen
- 0 Roerende goederen
- 0 Puin, steenslag, (water)bodem
- 0 Adviezen
- 0 Geen asbest

Beschrijving	Type	Actie
1. Golfplaten	Asbestmateriaal	Verwijderen
