# Asbestinventarisatetest

Vossenbergstraat 89, 3500 Hasselt

Attestnummer : 20260401-000173.000

## Niet-asbestveilig

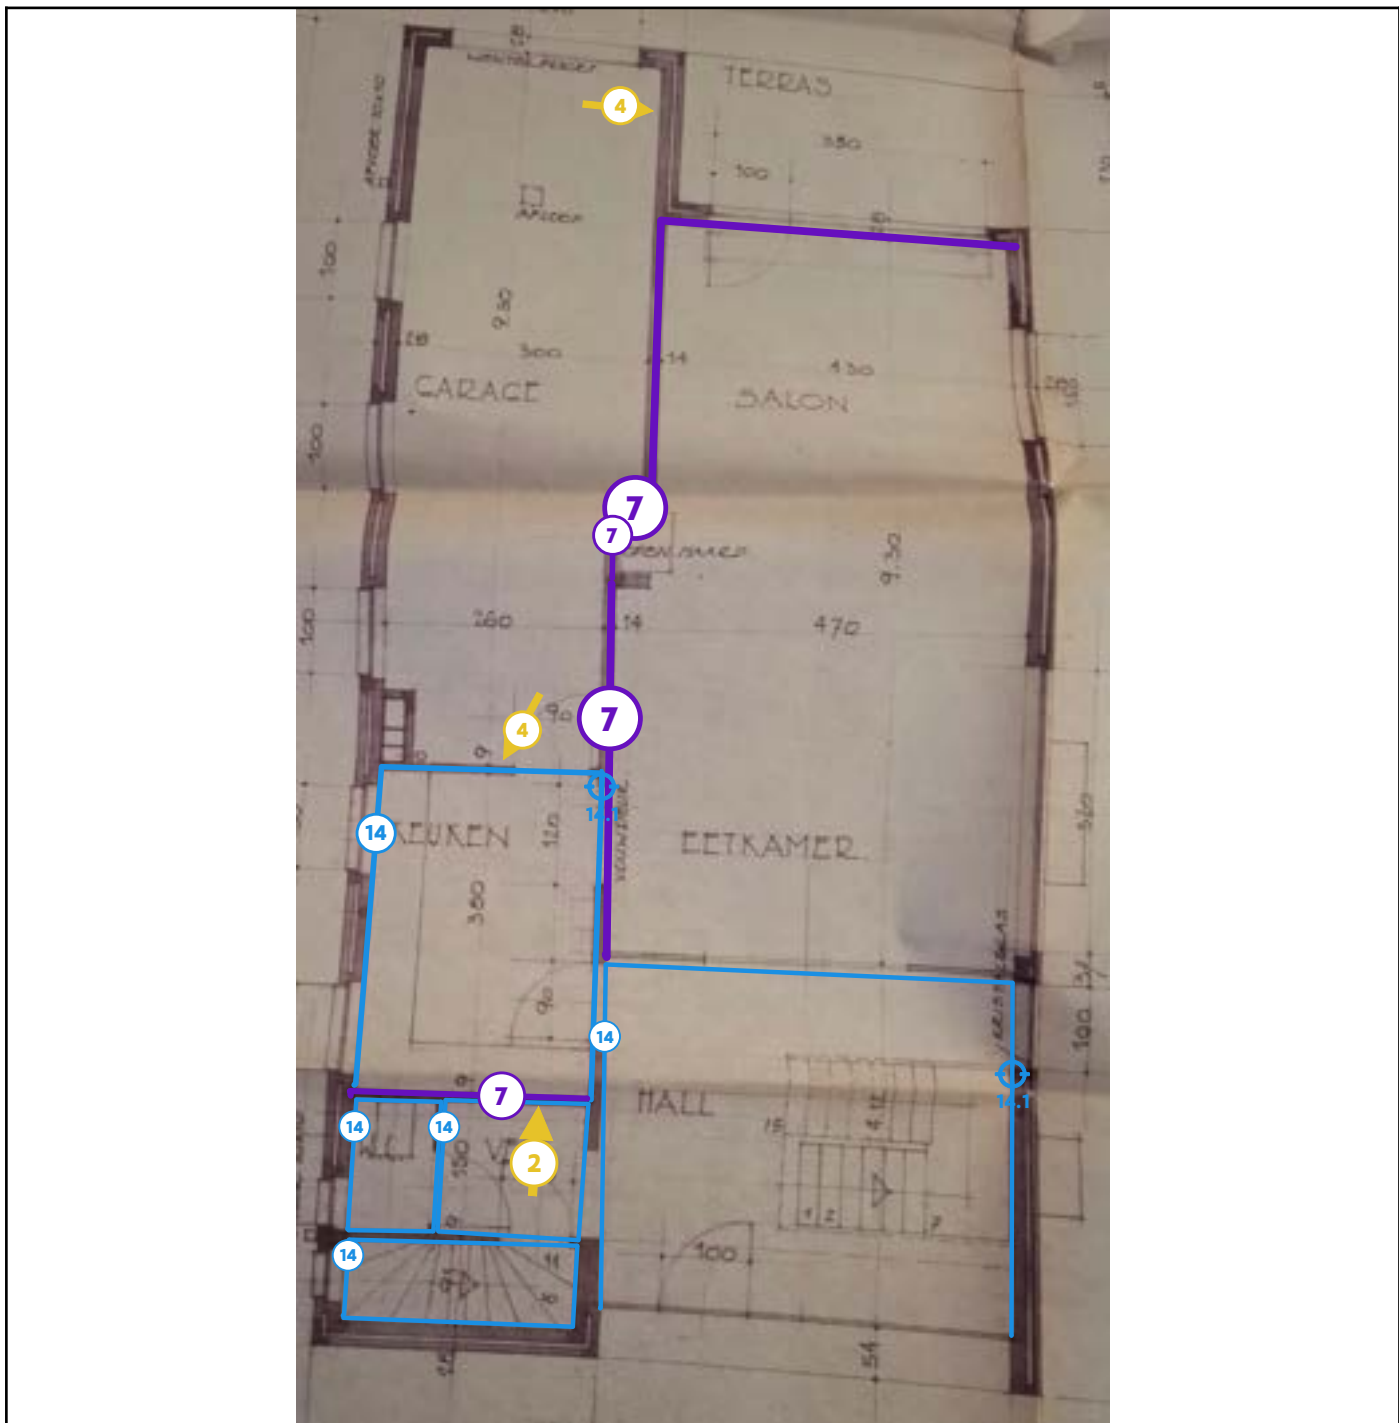
# Plan 1.1: Grondplan gelijkvloers

Beschrijving	Type	Actie
2. Elektrische meter	Asbestmateriaal	Zorgvuldig beheren
4. Elektrische schakelaars	Asbestmateriaal	Zorgvuldig beheren

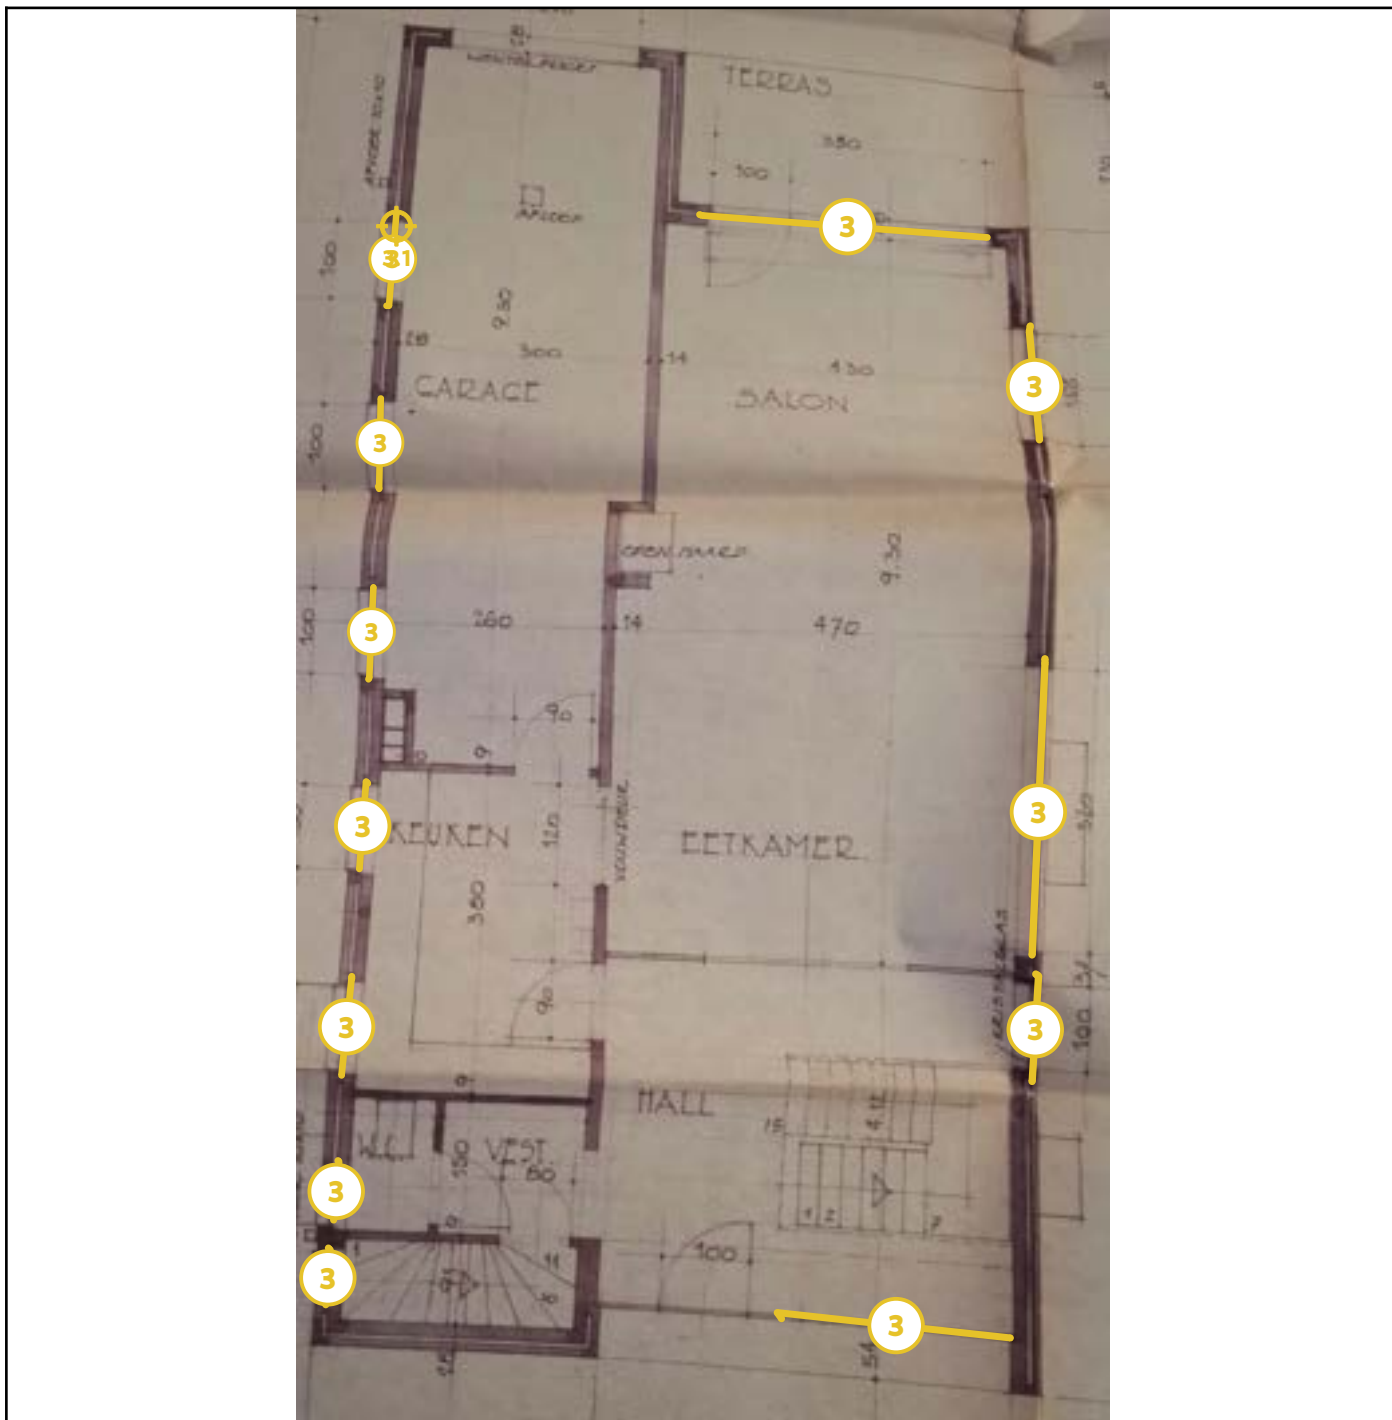
## Plan 1.3: Grondplan gelijkvloers

Beschrijving	Type	Actie
3. Mastiek tussen raam en profiel	Asbestmateriaal	Zorgvuldig beheren
3.1 Code: 57159/03	Puntmonster	-

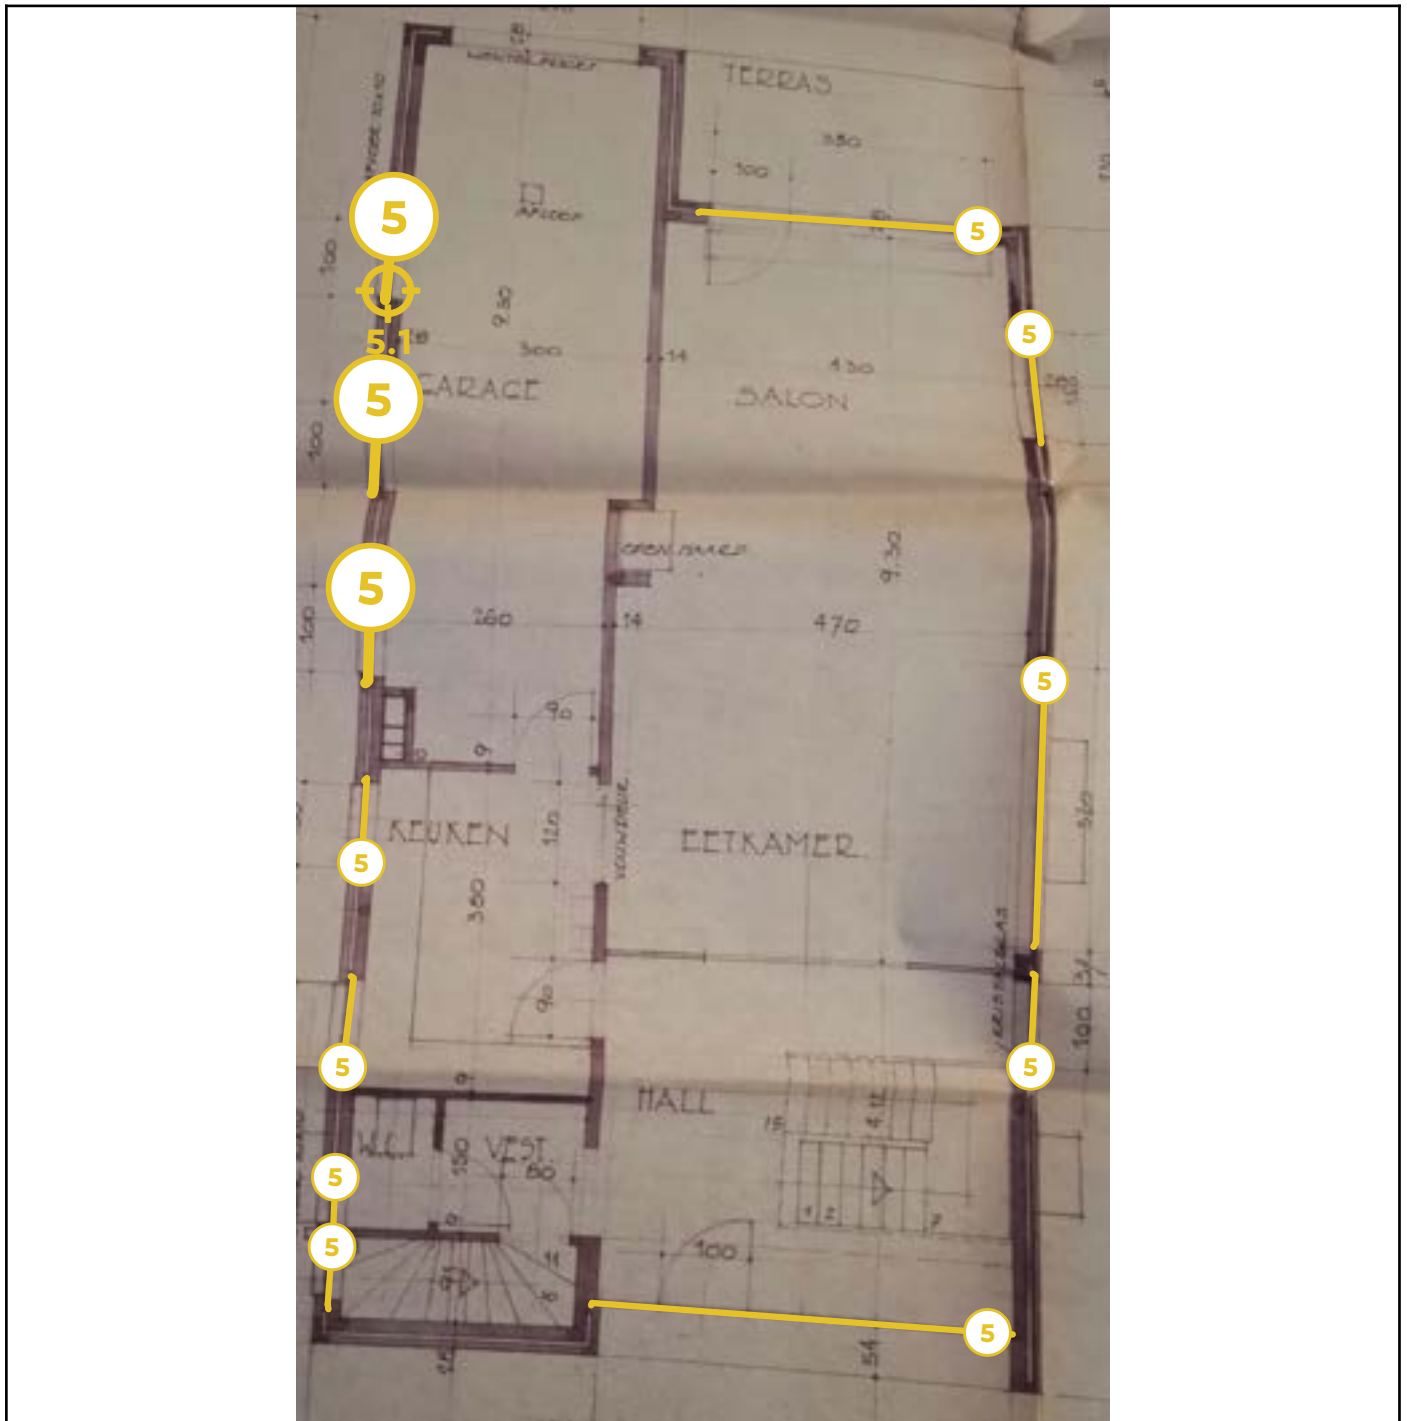
## Plan 1.4: Grondplan gelijkvloers

Beschrijving	Type	Actie
5. Mastiek tussen profiel en gevel	Asbestmateriaal	Zorgvuldig beheren
5.1 Code: 57159/04	Puntmonster	-

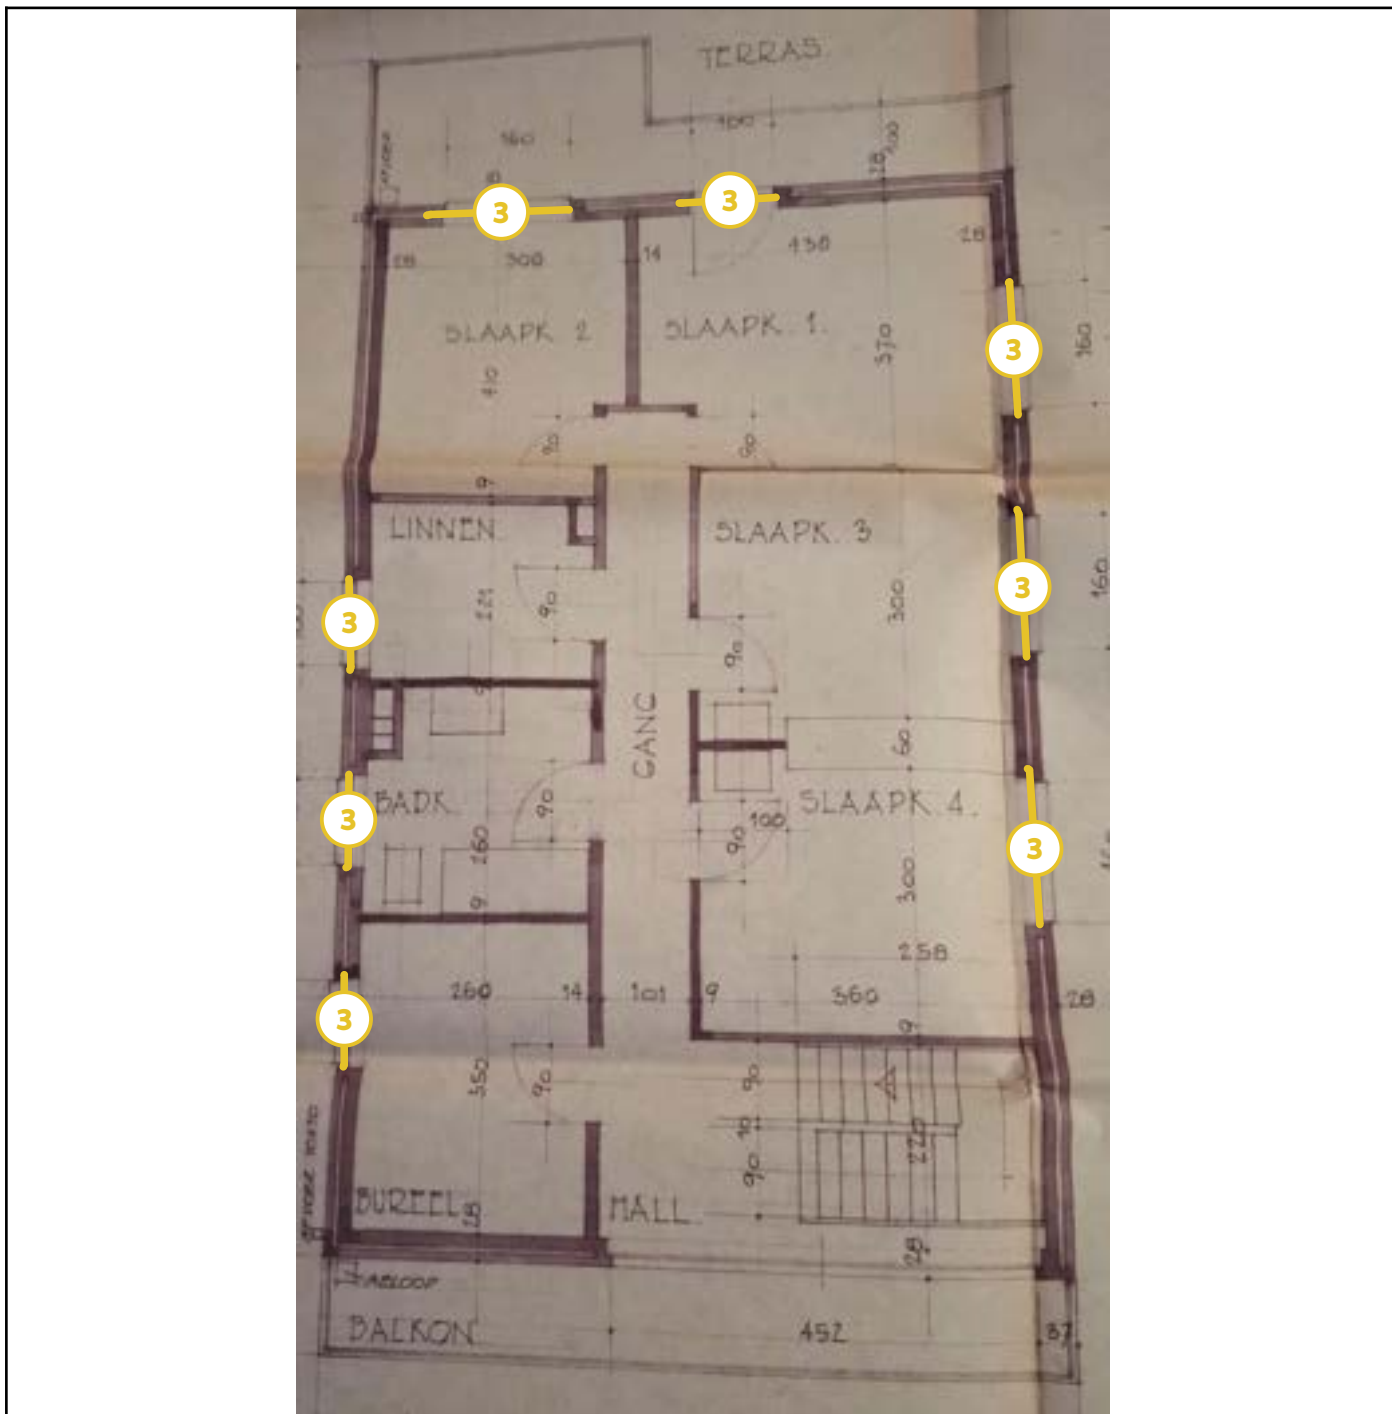
## Plan 1.9: Grondplan verdieping

Beschrijving	Type	Actie
3. Mastiek tussen raam en profiel	Asbestmateriaal	Zorgvuldig beheren

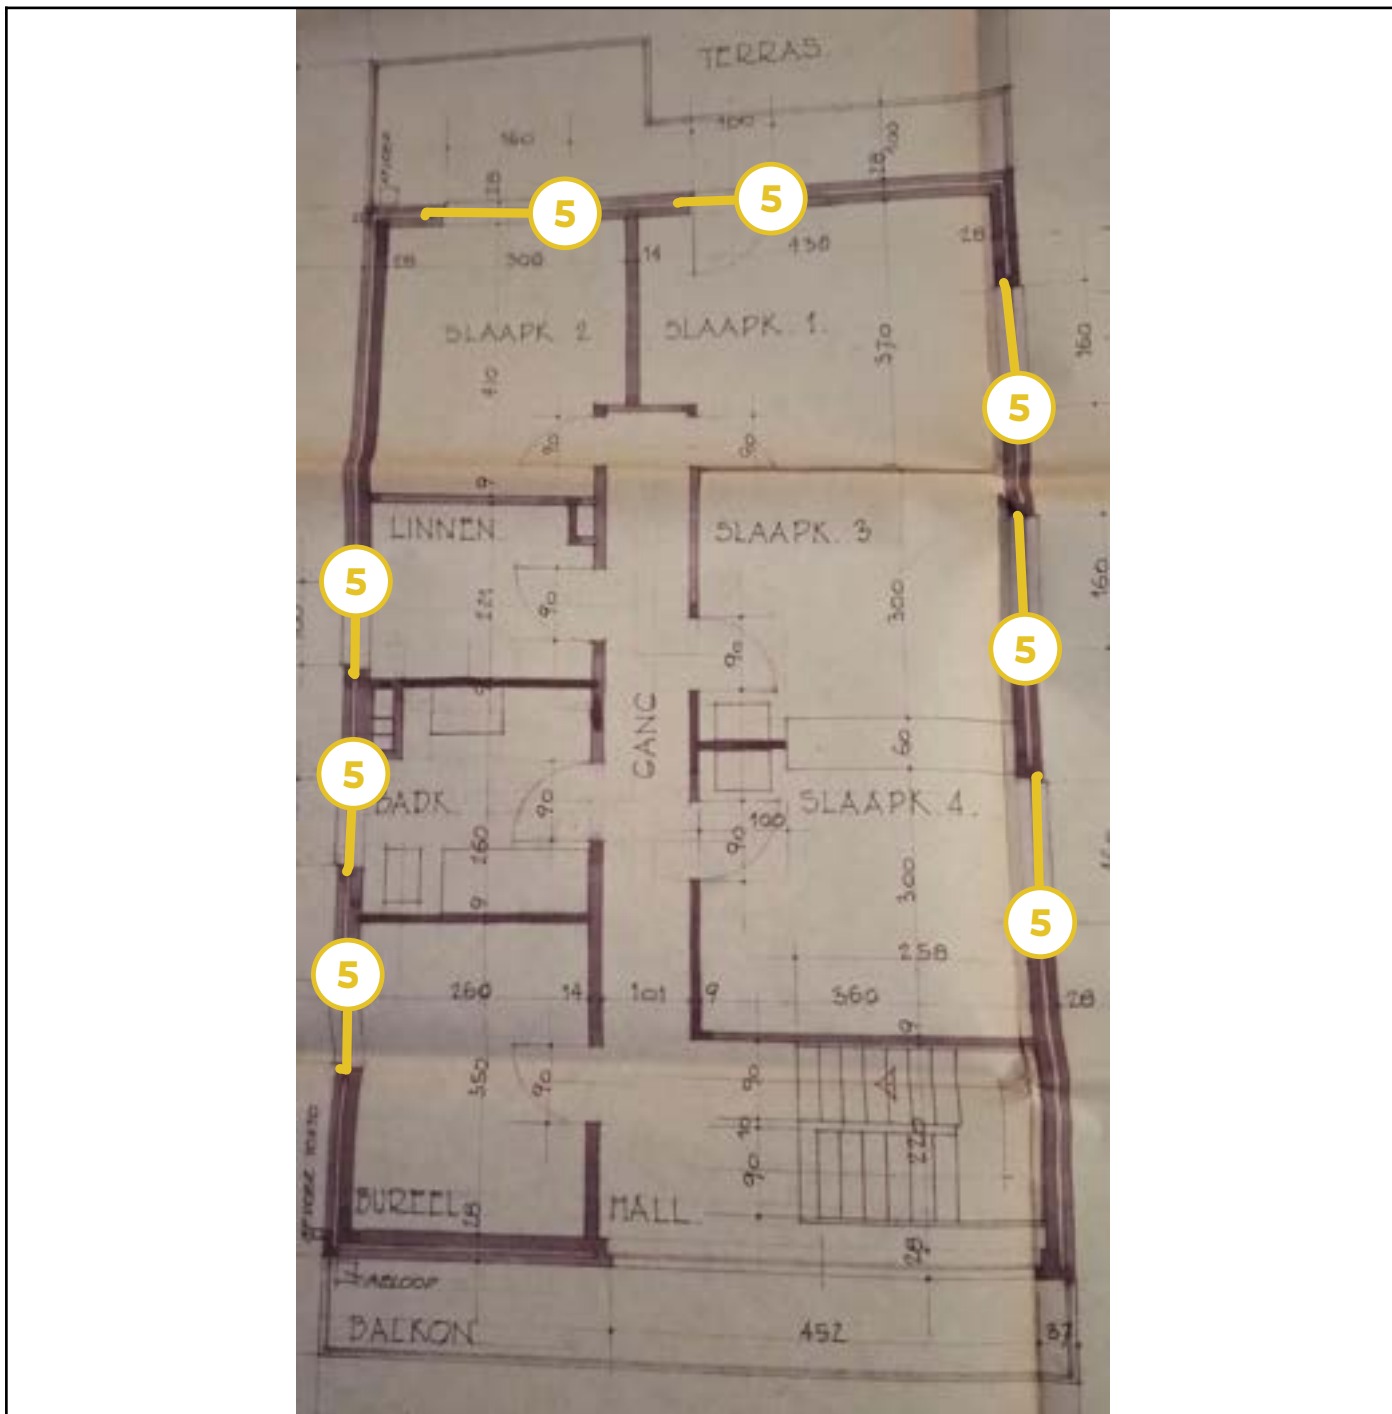
## Plan 1.10: Grondplan verdieping

Beschrijving	Type	Actie
5. Mastiek tussen profiel en gevel	Asbestmateriaal	Zorgvuldig beheren

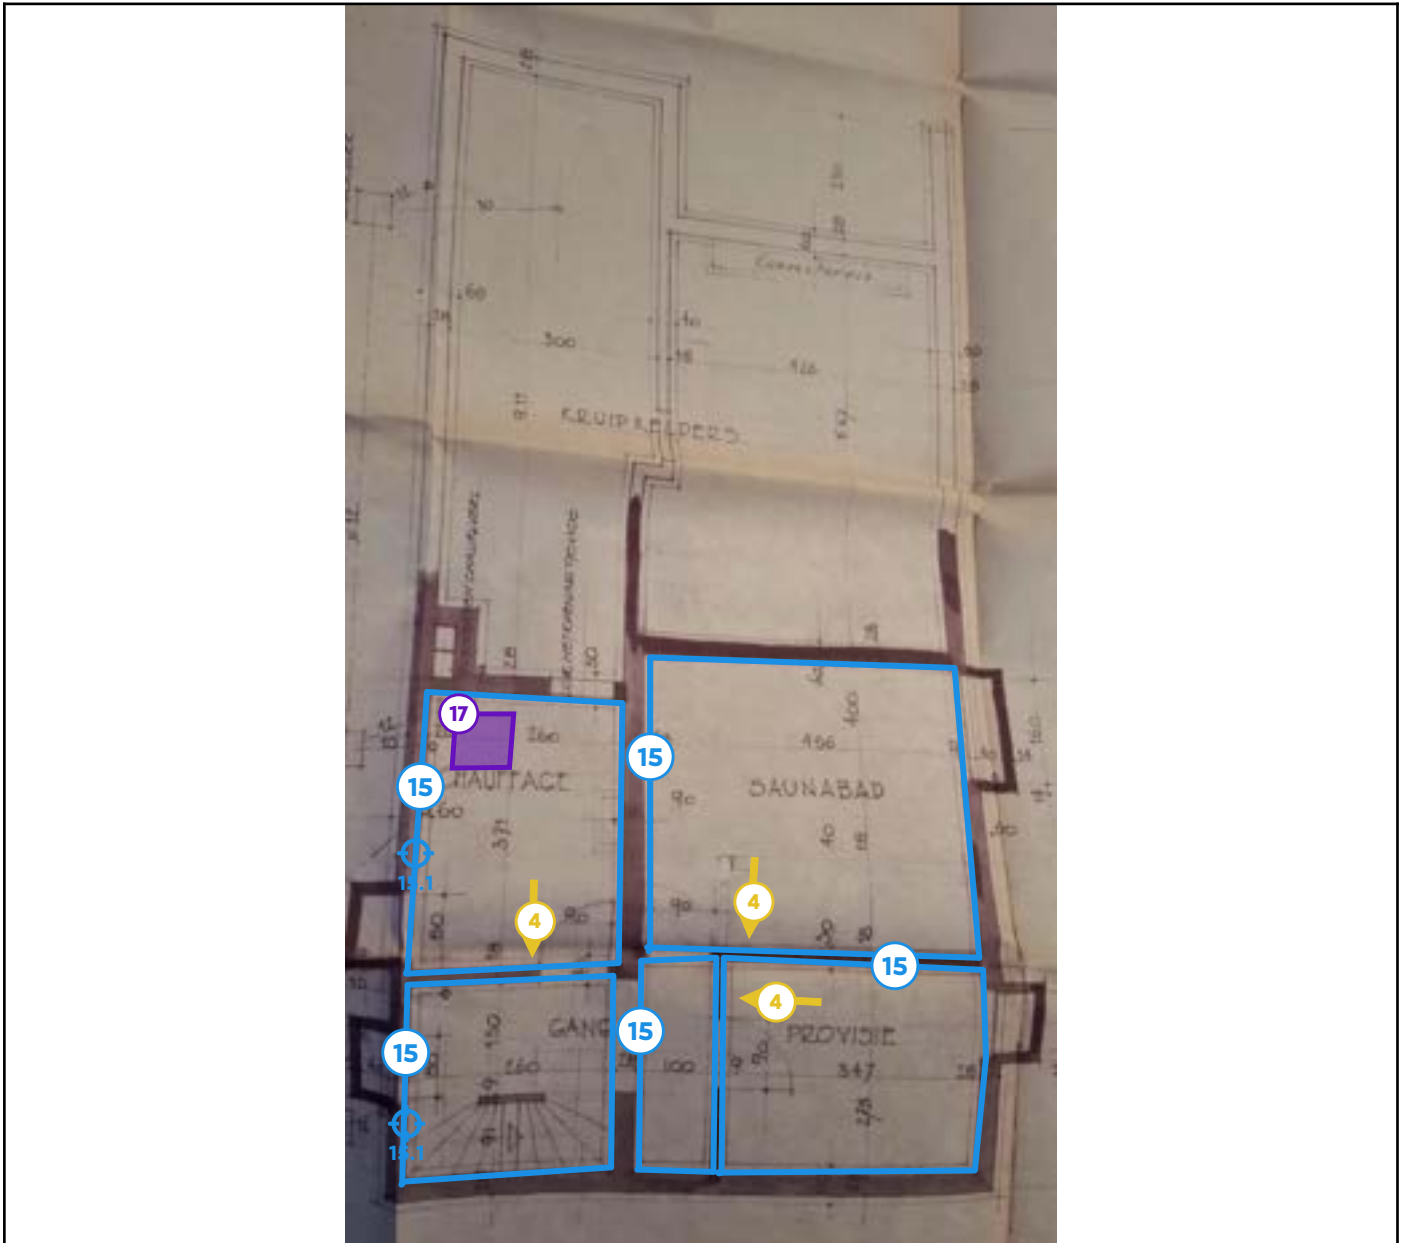
## Plan 1.11: Grondplan kelder

Beschrijving	Type	Actie
4. Elektrische schakelaars	Asbestmateriaal	Zorgvuldig beheren
15. Muren kelder	Geen asbest	-
15.1 Code: 57159/05	Mengmonster	-
17. CV-ketel (niet verdacht)	Overige ruimte of materiaal	-

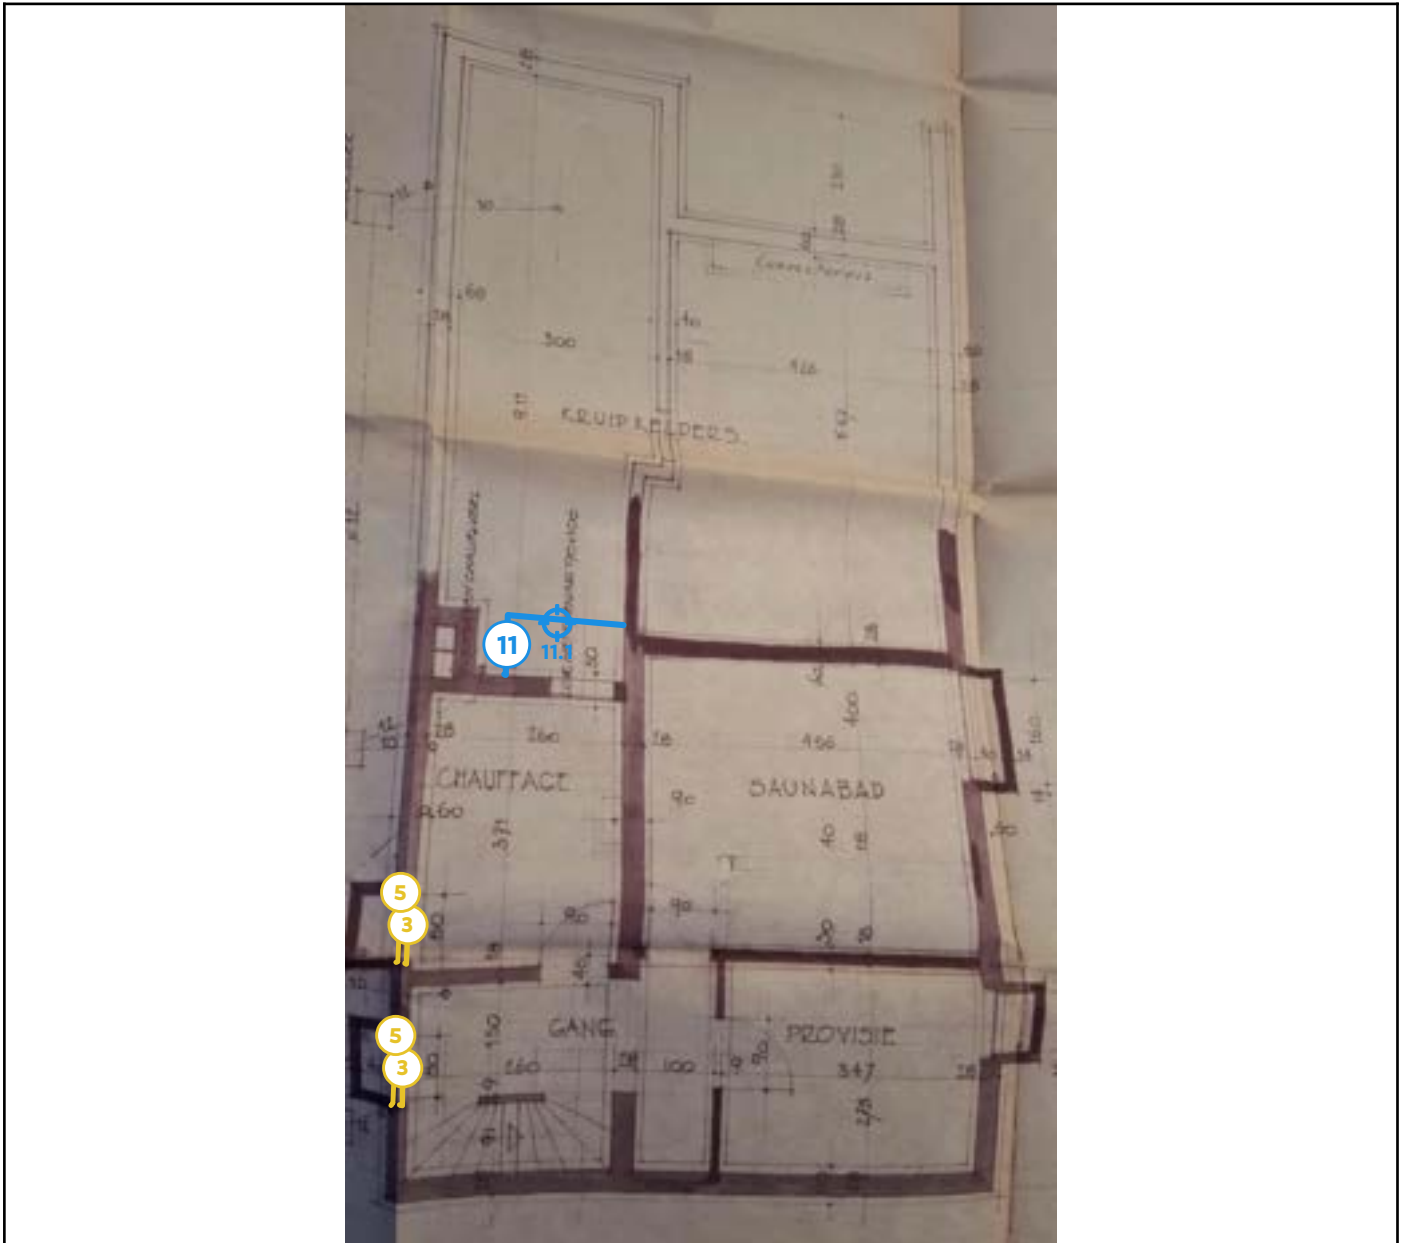
## Plan 1.13: Grondplan kelder

Beschrijving	Type	Actie
3. Mastiek tussen raam en profiel	Asbestmateriaal	Zorgvuldig beheren
5. Mastiek tussen profiel en gevel	Asbestmateriaal	Zorgvuldig beheren
11. Leidingisolatie (roofing)	Geen asbest	-
11.1 Code: 57159/08	Puntmonster	-

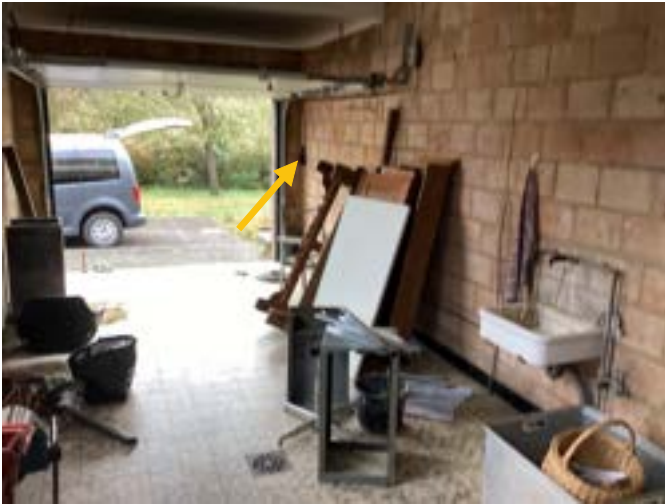
Overzichtsfoto

Beschrijving	Mastiek tussen raam en profiel
Omgeving	Buiten
Primaire drager	Wandopening verticaal (raam, deur, ...)
Asbestmateriaal	In-situ afwerkingslagen - Pasta, stopverf, voegsel, stopsel, vulsel, mastiek, katten, ...
Bindmiddel van asbestmateriaal	Kitten, mastiek, pasta
Gebondenheid op basis van bindmiddel	Hecht
Hoeveelheid (gewicht - aantal)	<ul style="list-style-type: none"><li>• 5,00 kg - 1 stuk</li></ul>
Totaal gewicht	5,00 kg
Eenvoudig bereikbaar	Ja
Bevestigingswijze	<ul style="list-style-type: none"><li>• Verlijmd, ingegoten, versmeerd</li></ul>
Identificatiemethode	Een monstername door de asbestdeskundige met laboanalyse door een asbestlabo.
Destructieve handeling voor identificatie	Nee
Opmerking	De hoeveelheid is een zo nauwkeurig mogelijke opmeting. Hieraan kunnen evenwel geen rechten worden ontleend.

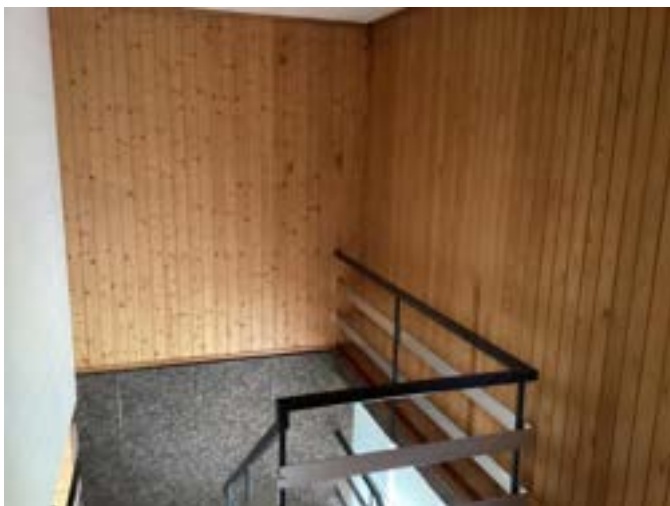
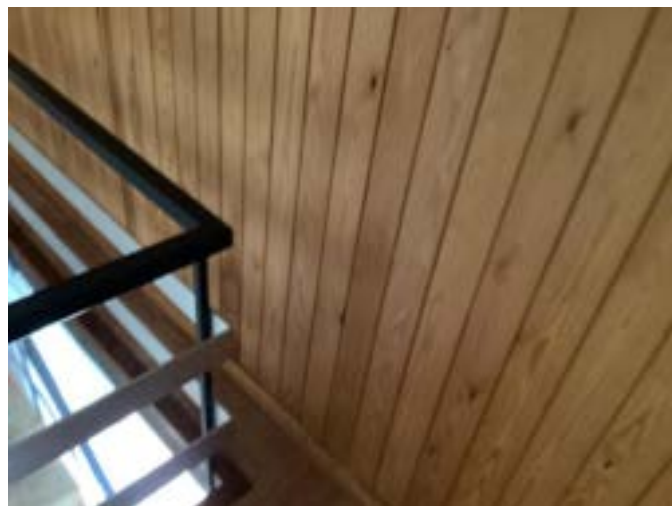
<b>Basis voor advies</b>	De asbestdeskundige beoordeelt het materiaal als niet-asbestverdacht.
--------------------------	---

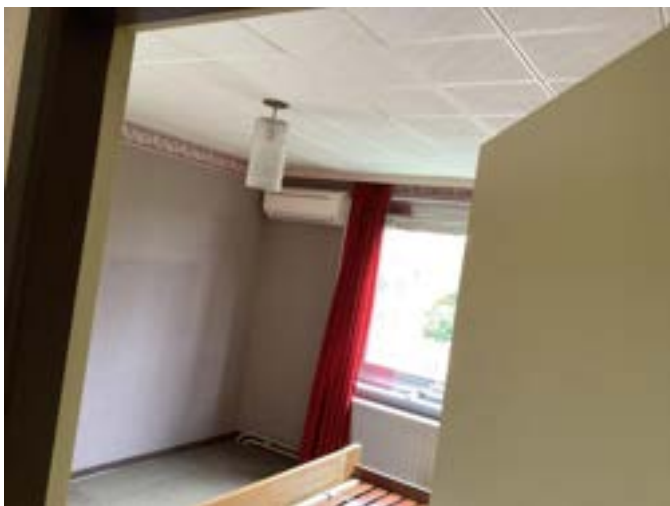
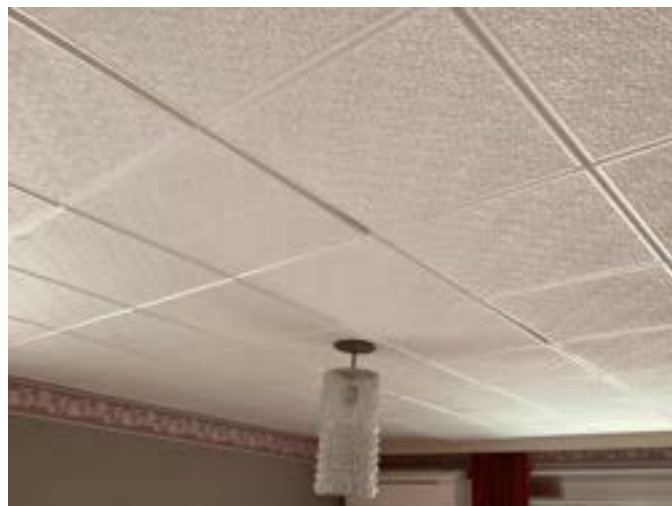
<b>Basis voor advies</b>	De asbestdeskundige beoordeelt het materiaal als niet-asbestverdacht.
--------------------------	---
