# Asbestinventarisatattest

Kerkeveld 73, 3053 Oud-Heverlee

Attestnummer : 20260820-000241.000

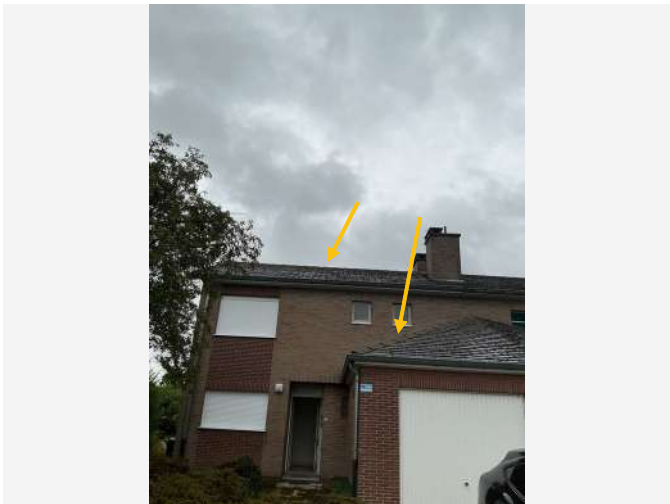
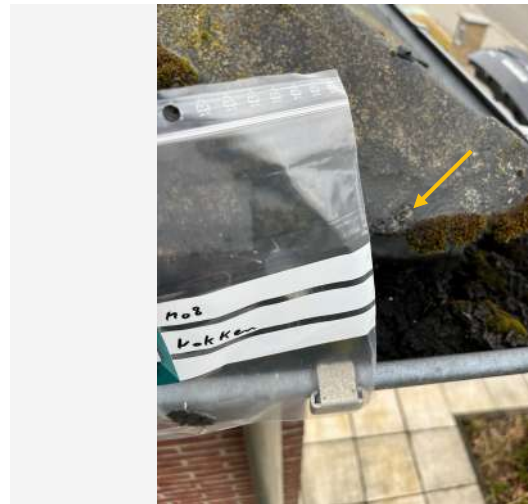
| Opmerking | De hoeveelheid betreft een schatting. |

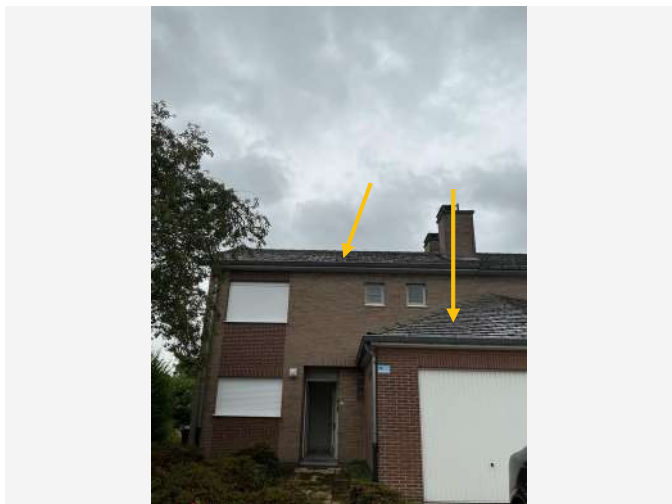
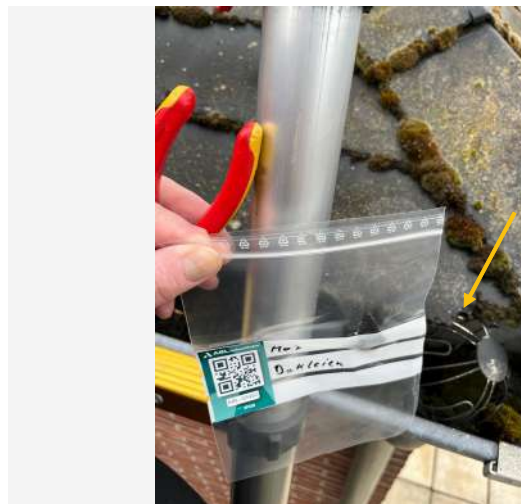
| Opmerking | De hoeveelheid is een schatting. |

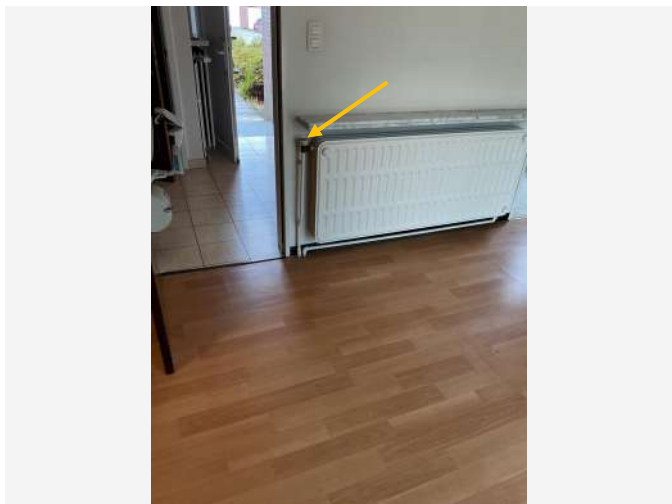
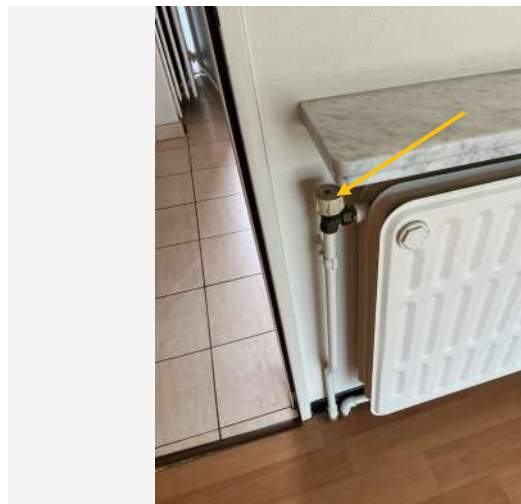
| Opmerking | De hoeveelheid betreft een schatting. |

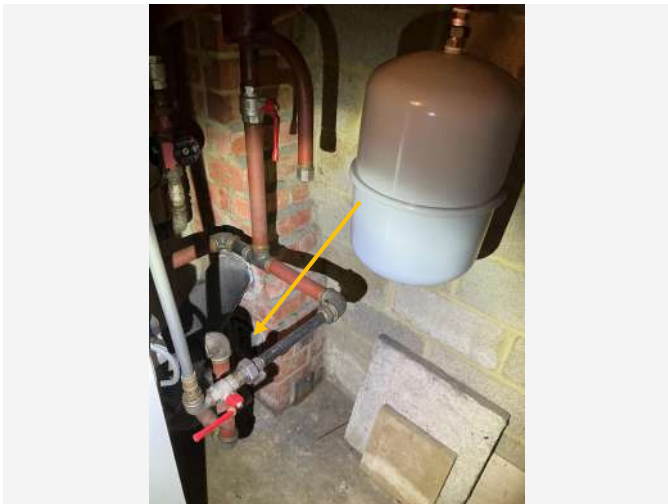
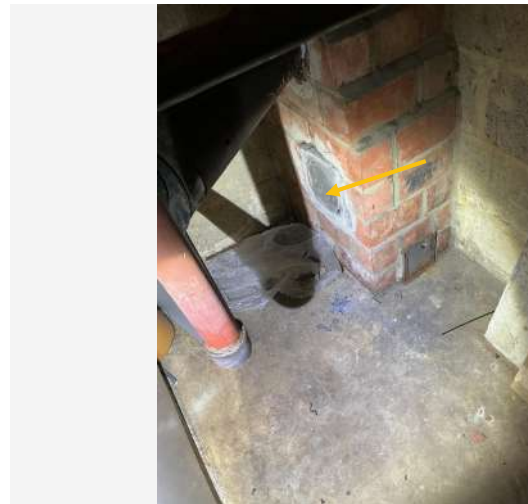
| Identificatiemethode | <p>De asbestdeskundige beoordeelt het materiaal als asbestverdacht en dus asbesthoudend, en dit zonder monstername.</p> <p>Motivatie: De monstername brengt andere schade aan dan schade die inherent is aan de monstername.</p> |

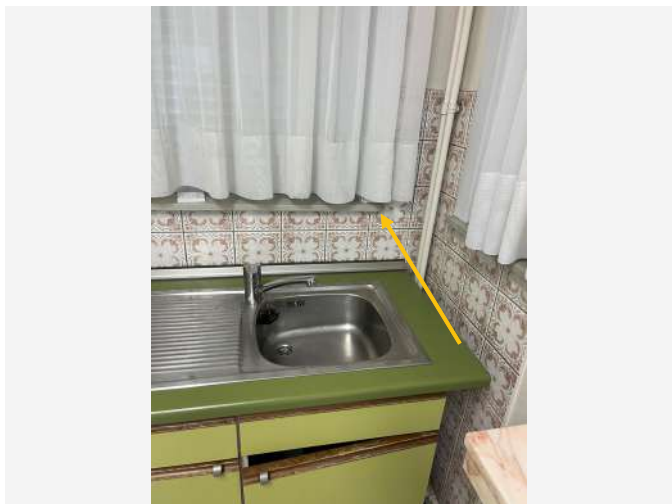
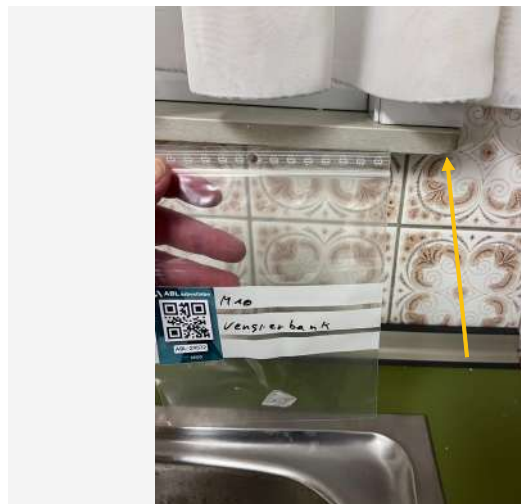
| Identificatiemethode | <p>De asbestdeskundige beoordeelt het materiaal als asbestverdacht en dus asbesthoudend, en dit zonder monstername.</p> <p>Motivatie: De monstername brengt andere schade aan dan schade die inherent is aan de monstername.</p> |

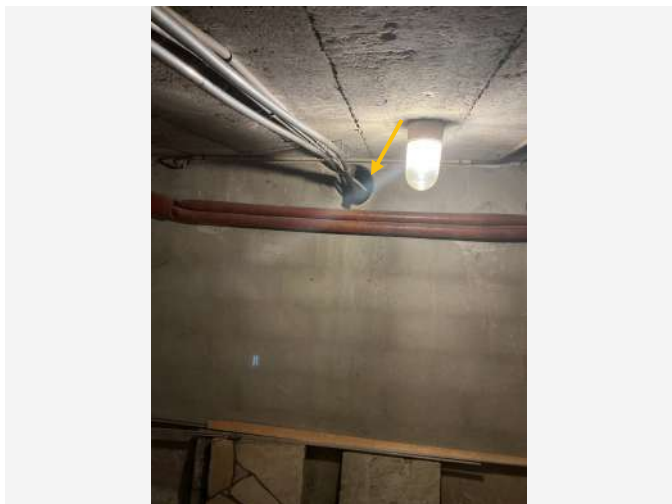
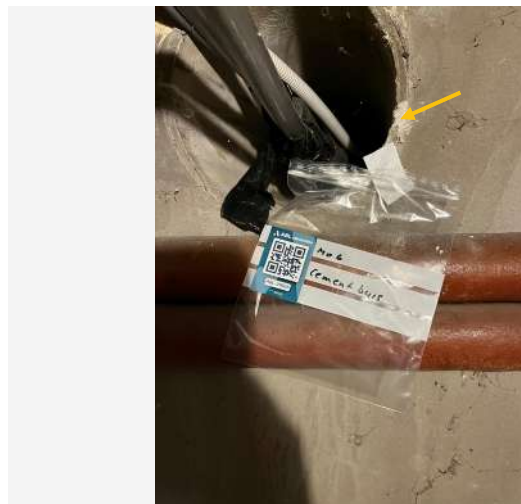
| Opmerking | De hoeveelheid betreft een schatting. |

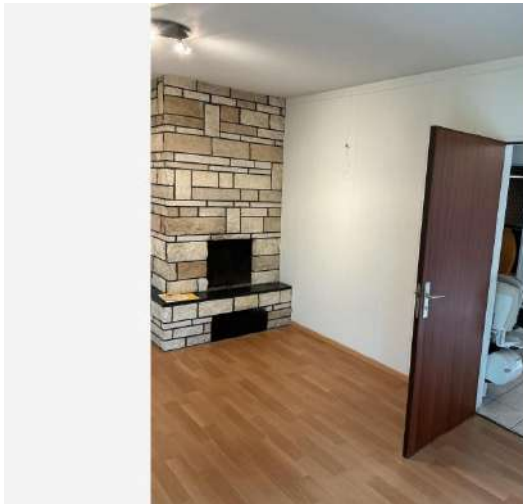
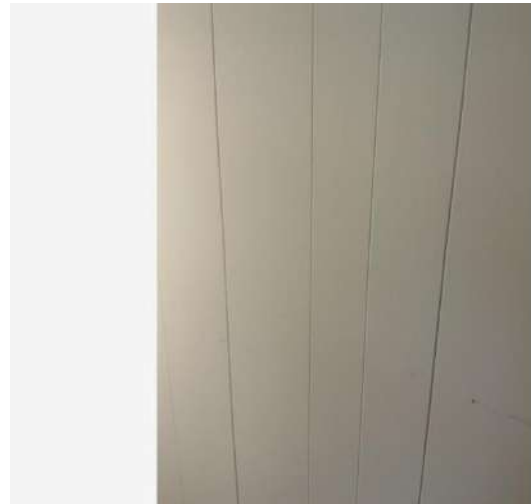
## Fiche 12: Valse wand(en)/voorzetwand(en) – Gipskarton-Pvc-hout

| Basis voor advies | De asbestdeskundige beoordeelt het materiaal als niet-asbestverdacht. |

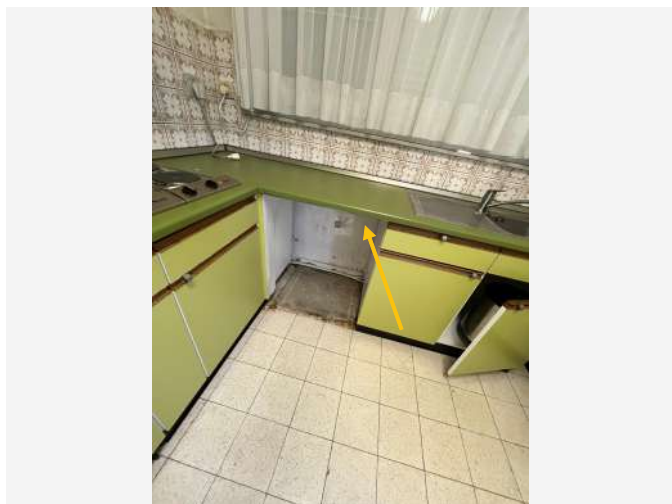
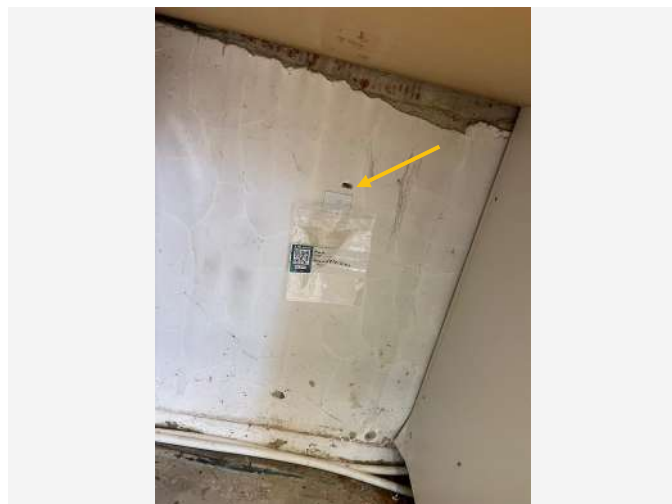
## Fiche 18: Pleisterwerk wanden

Geen asbest

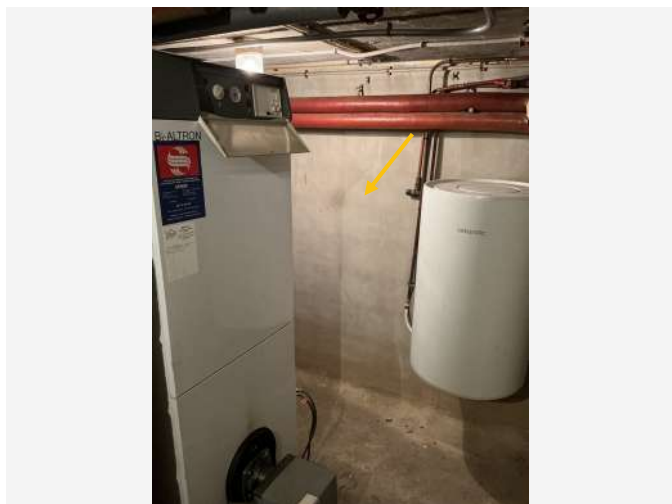
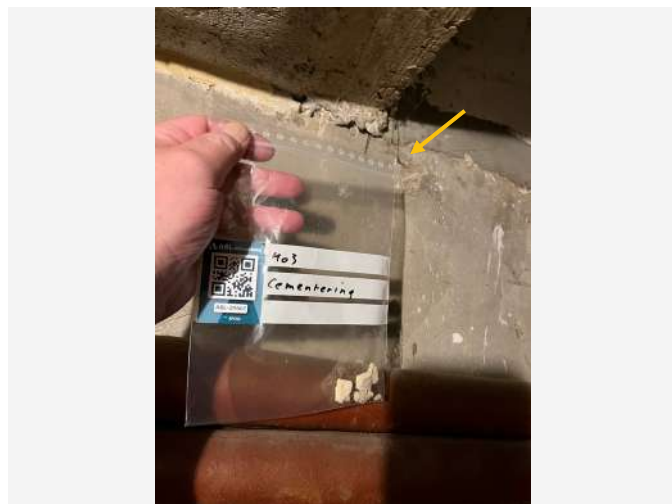
## Fiche 19: Cementering binnen

Geen asbest

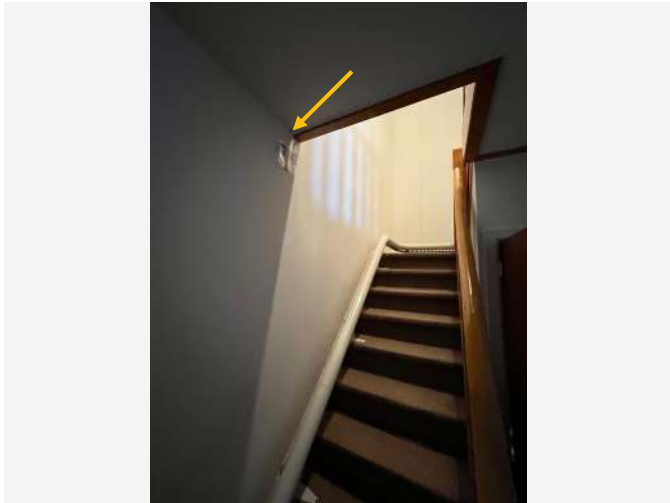
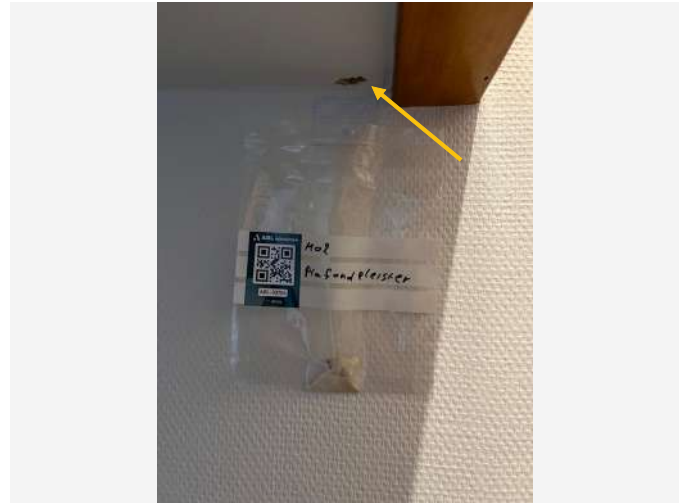
## Fiche 20: Pleisterwerk plafonds

Geen asbest

| # | Type | Referentie | Resultaat |
|---|---|---|---|
| 20.1 | Mengmonster | M02 | Geen asbest |

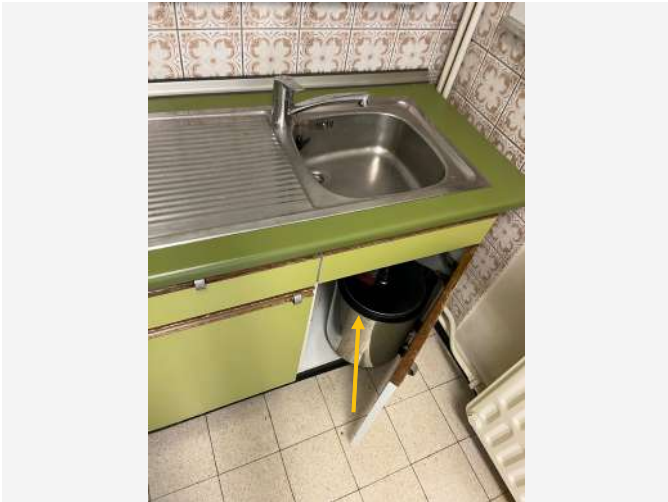
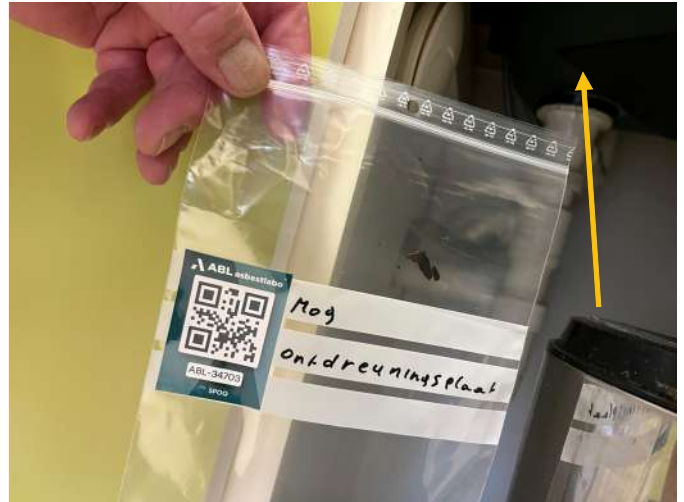
## Fiche 21: Ontdreuningsplaat/anti-dreunplaat onder spoelbak

Geen asbest

| # | Type | Referentie | Resultaat |
|---|---|---|---|
| 21.1 | Puntmonster | M09 | Geen asbest |

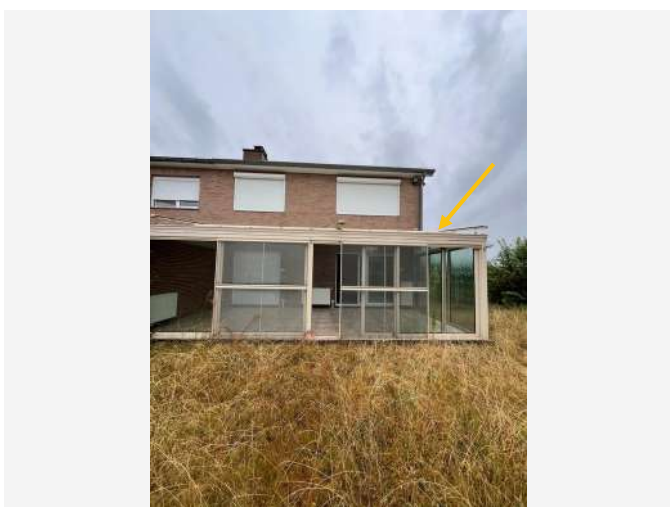
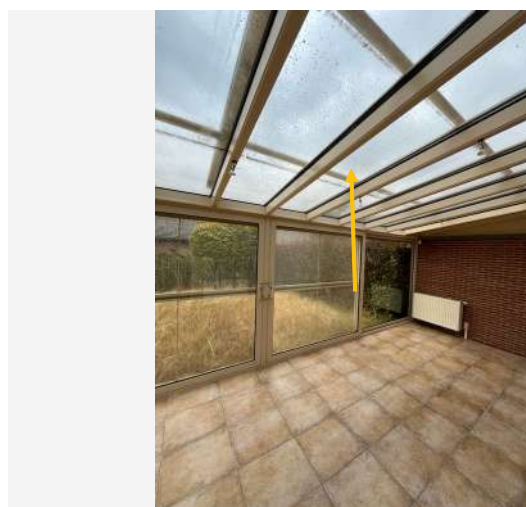
## Fiche 25: Dakbedekking - niet verdacht dak veranda

| Beschrijving | Notitie | Terug te vinden op plannen |
|---|---|---|
| Fiche 25: Dakbedekking - niet verdacht dak veranda | Dak is van glas | Plan 1.13: Woning plan |
