Asbestinventarisatetest

Ortar De Pauwstraat 8, 3080 Tervuren

Attestnummer : 20240919-000076.000

Uitgegeven op : 19.09.2024

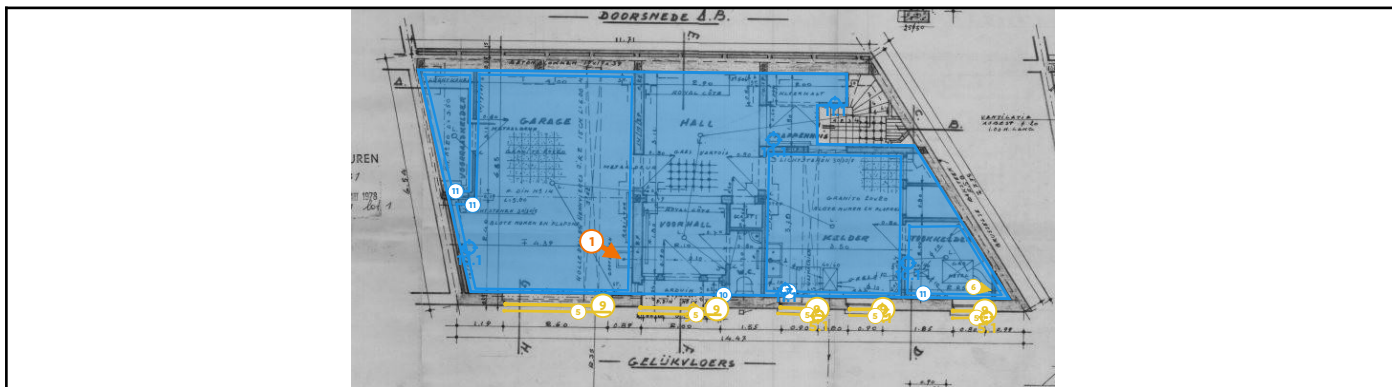
Plan 1.1: Grondplan gelijkvloers

Beschrijving	Type	Actie
1. Afvoerbuis in asbestcement garage	Asbestmateriaal	Verwijderen
5. Mastiek tussen raam en gevel hoofdgebouw	Asbestmateriaal	Zorgvuldig beheren
5.1 Code: F	Mengmonster	-
6. Roetluik stooklokaal	Asbestmateriaal	Zorgvuldig beheren
9. Mastiek tussen glas en raam hoofdgebouw	Asbestmateriaal	Zorgvuldig beheren
9.1 Code: E	Mengmonster	-
10. Pleister plafonds hoofdgebouw	Geen asbest	-
10.1 Code: D	Mengmonster	-
11. Pleister wanden hoofdgebouw	Geen asbest	-
11.1 Code: C	Mengmonster	-

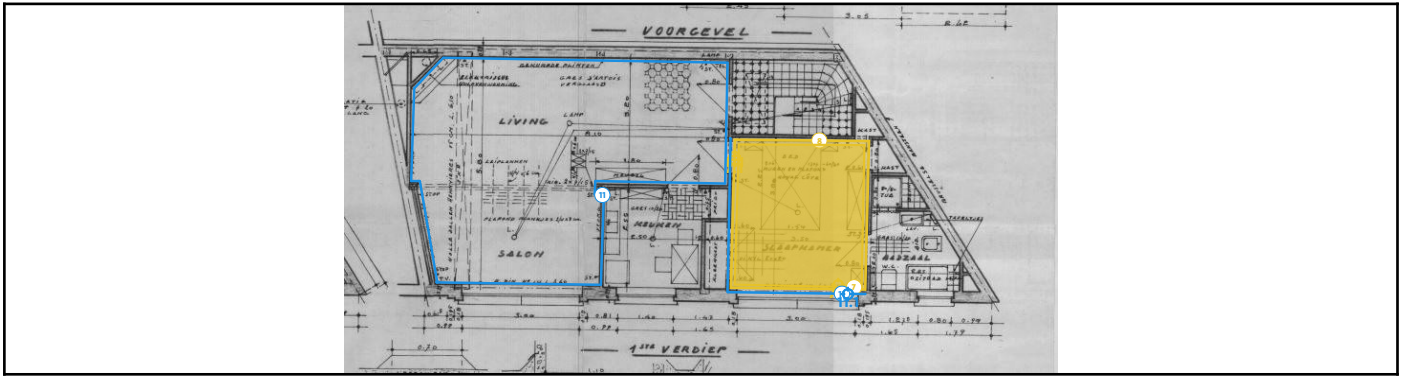
Plan 1.2: Grondplan eerste verdiep

Beschrijving	Type	Actie
7. Zwarte lijmlaag slaapkamer	Asbestmateriaal	Zorgvuldig beheren
7.1 Code: B	Mengmonster	-
8. Vinyl slaapkamer	Asbestmateriaal	Zorgvuldig beheren
8.1 Code: A	Puntmonster	-
11. Pleister wanden hoofdgebouw	Geen asbest	-
11.1 Code: C	Mengmonster	-

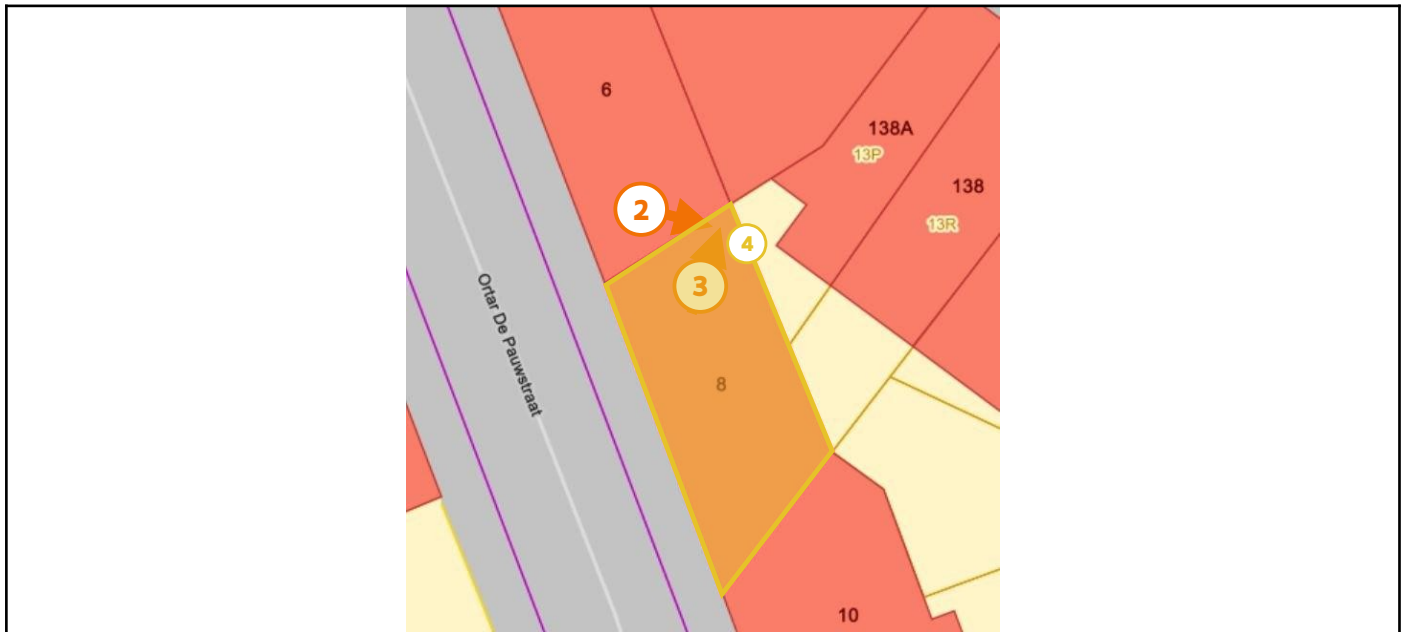
Plan 1.3: Bovernaanzicht

Beschrijving	Type	Actie
2. Schouwhoed op plat dak	Asbestmateriaal	Verwijderen
3. Cementbuis op hoofdgebouw	Asbestmateriaal	Verwijderen
4. Bitumen dakbedekking hoofdgebouw	Asbestmateriaal	Zorgvuldig beheren
