Asbestinventarisatetest

Rijksweg 60/2, 3630 Maasmechelen

Attestnummer : 20240211-000120.000

Uitgegeven op : 11.02.2024

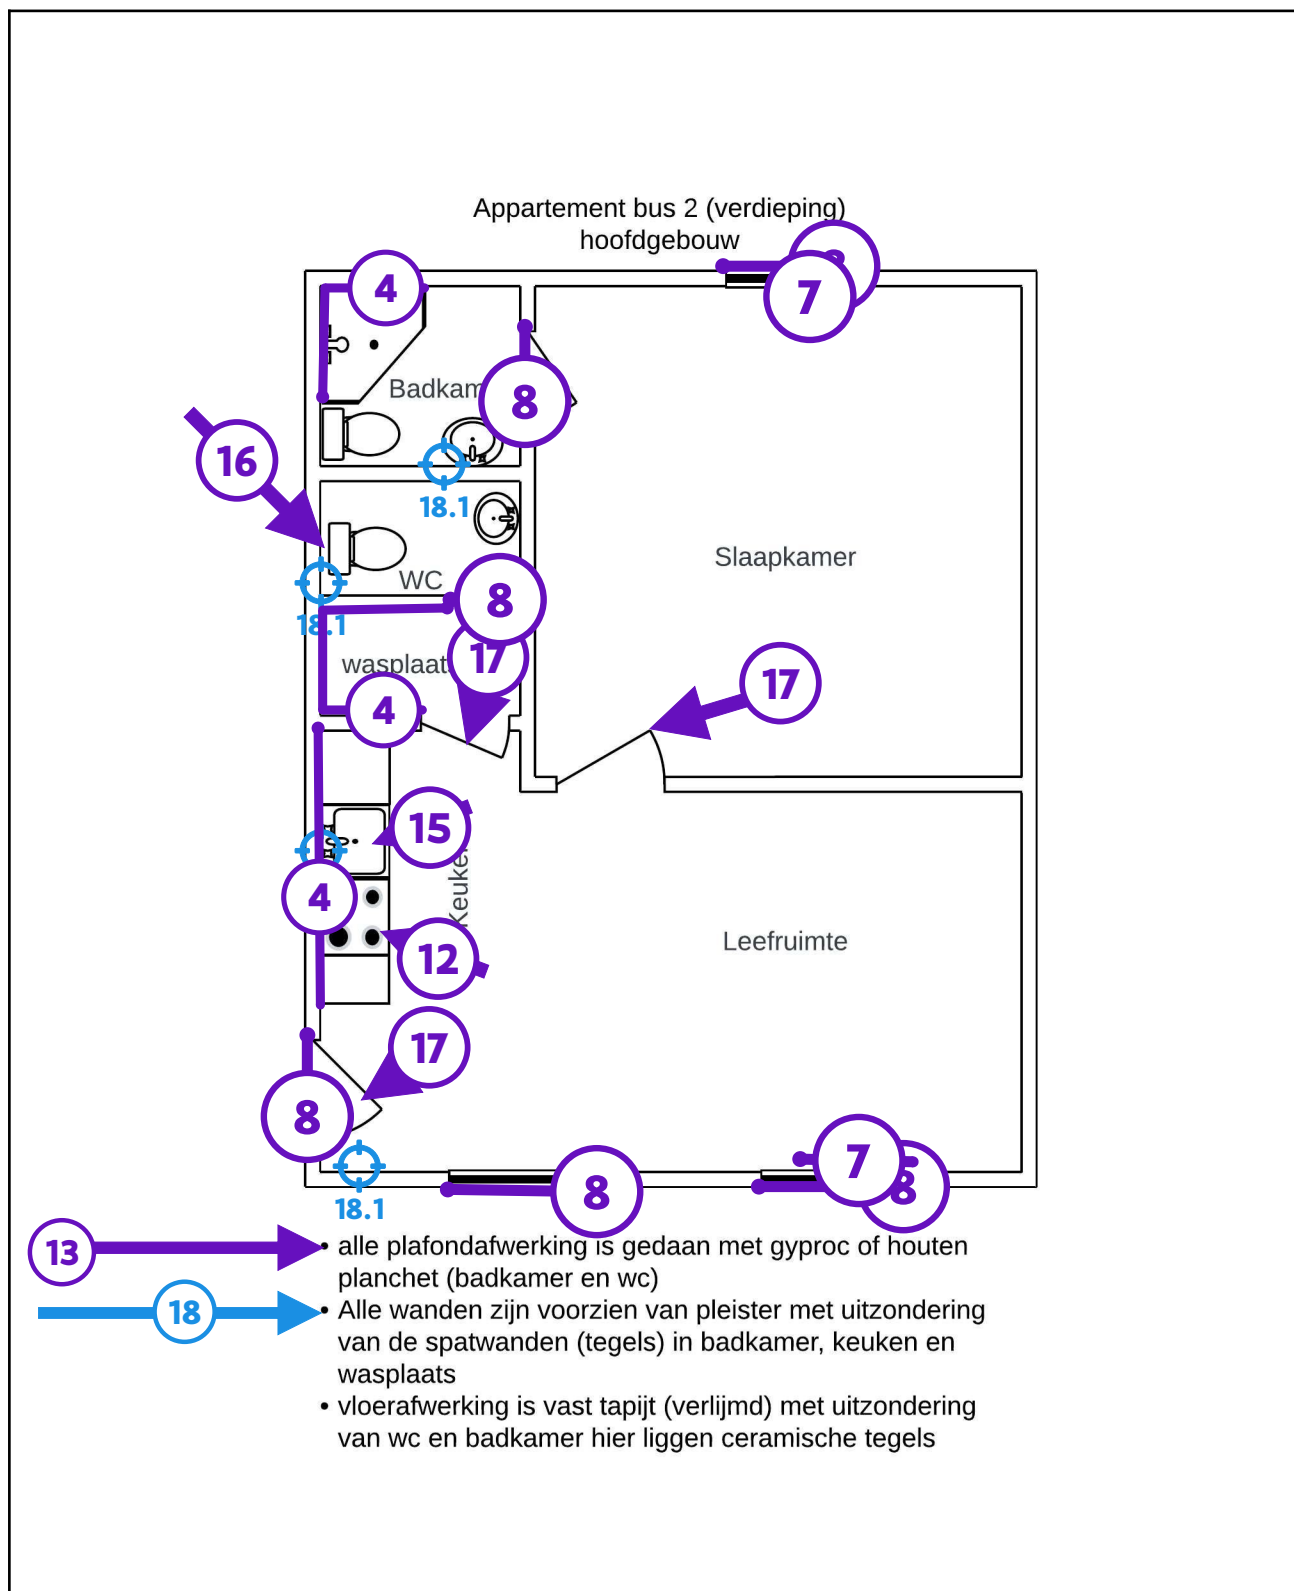
Plan 1.1: Appartement 2

4. betegelde spatwand (douche, wasplaats en keuken)	Advies	-
7. elektrische weerstandsverwarming	Advies	-
8. entreports, deurdorpels en vensterbanken buiten	Advies	-
12. kookplaat	Advies	-
13. Plafond afgewerkt met gyproc of planchetten	Advies	-
15. Antidreun wasbak keuken	Advies	-
16. afvoer voor sanitairafvalwater	Advies	-
17. deuren	Advies	-
18. Wandpleister	Geen asbest	-
18.1 Code: MM01	Mengmonster	-

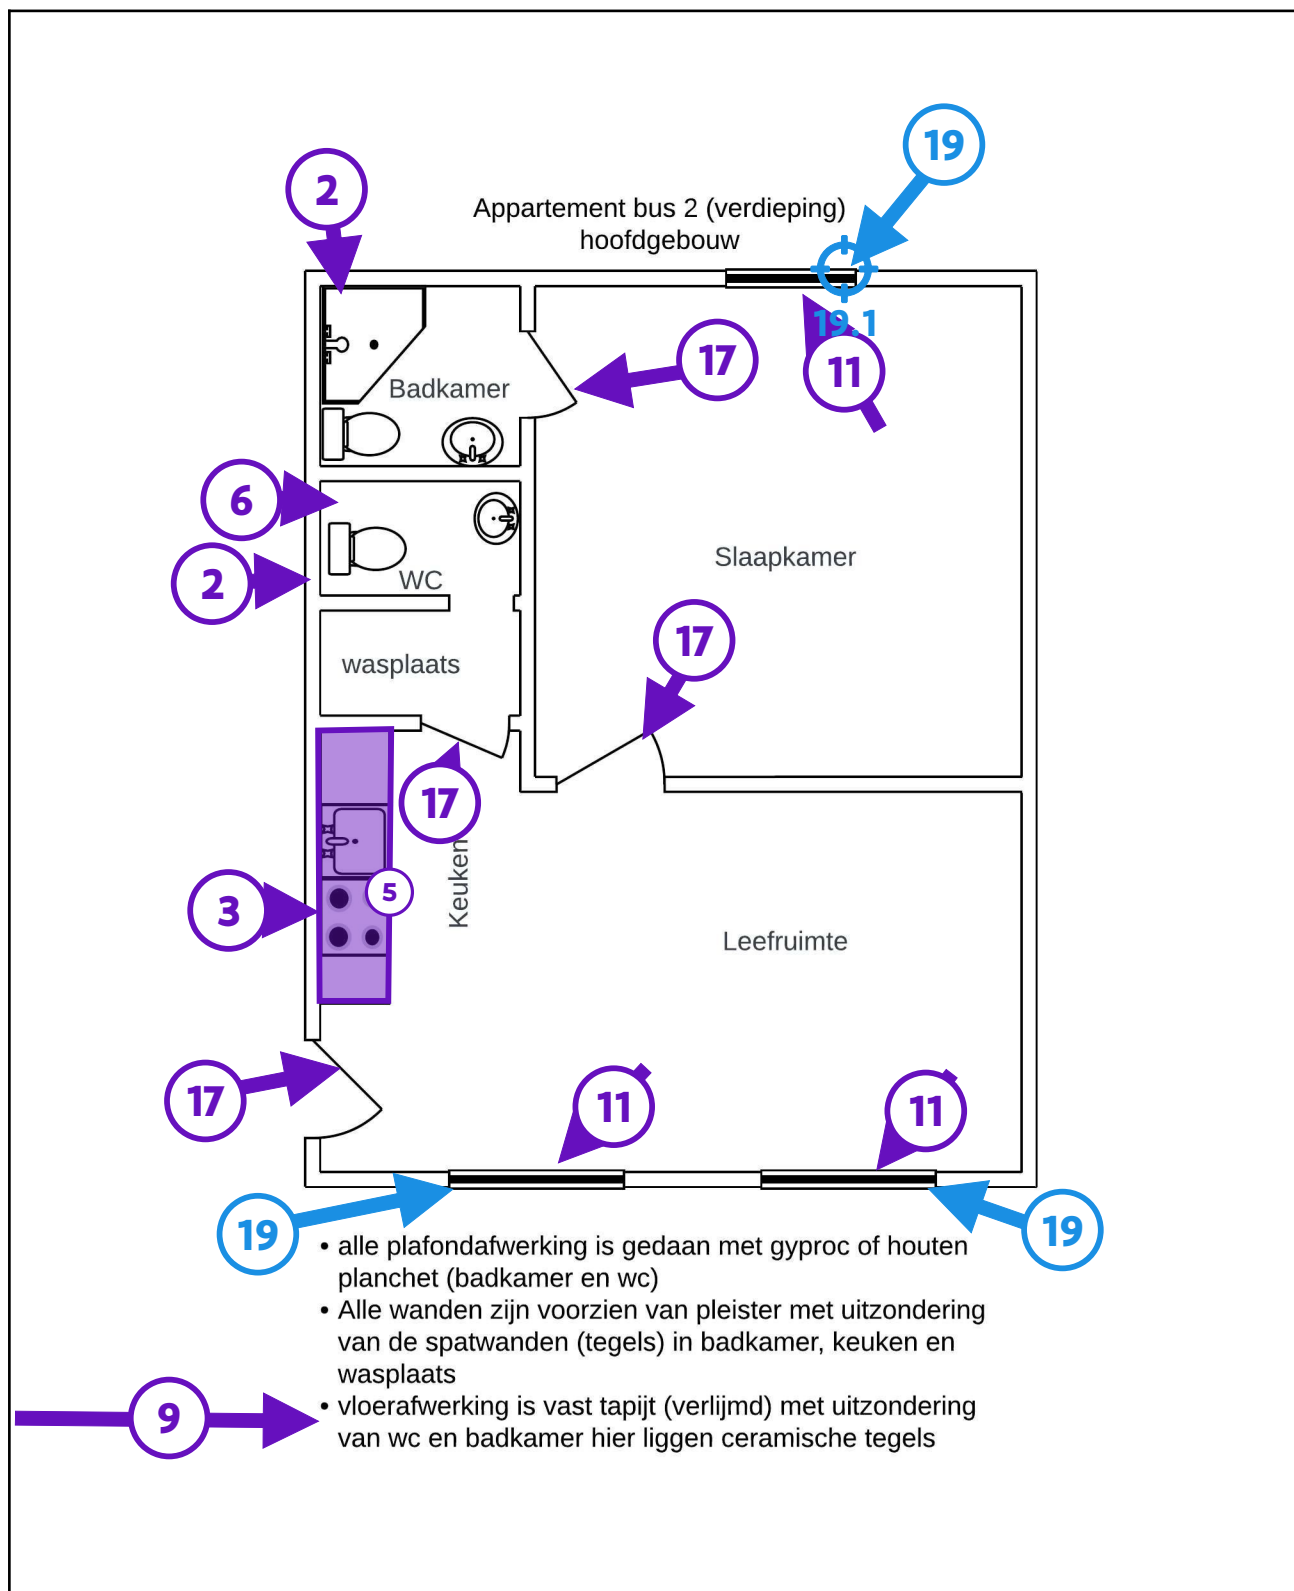
Plan 1.2: Appartement 2

2. verluchttingsrooster	Advies	-
3. Luchtafvoer dampkap keuken	Advies	-
5. Keuken	Advies	-
6. boiler Merloni Termosanitari	Advies	-
9. Vloerbekleding in ceramische tegel en vast tapijt	Advies	-
11. raamkit tussen glas en raamkader	Advies	-
17. deuren	Advies	-
19. Mastiek tussen raamkader en dagkant	Geen asbest	-
19.1 Code: MM02	Puntmonster	-

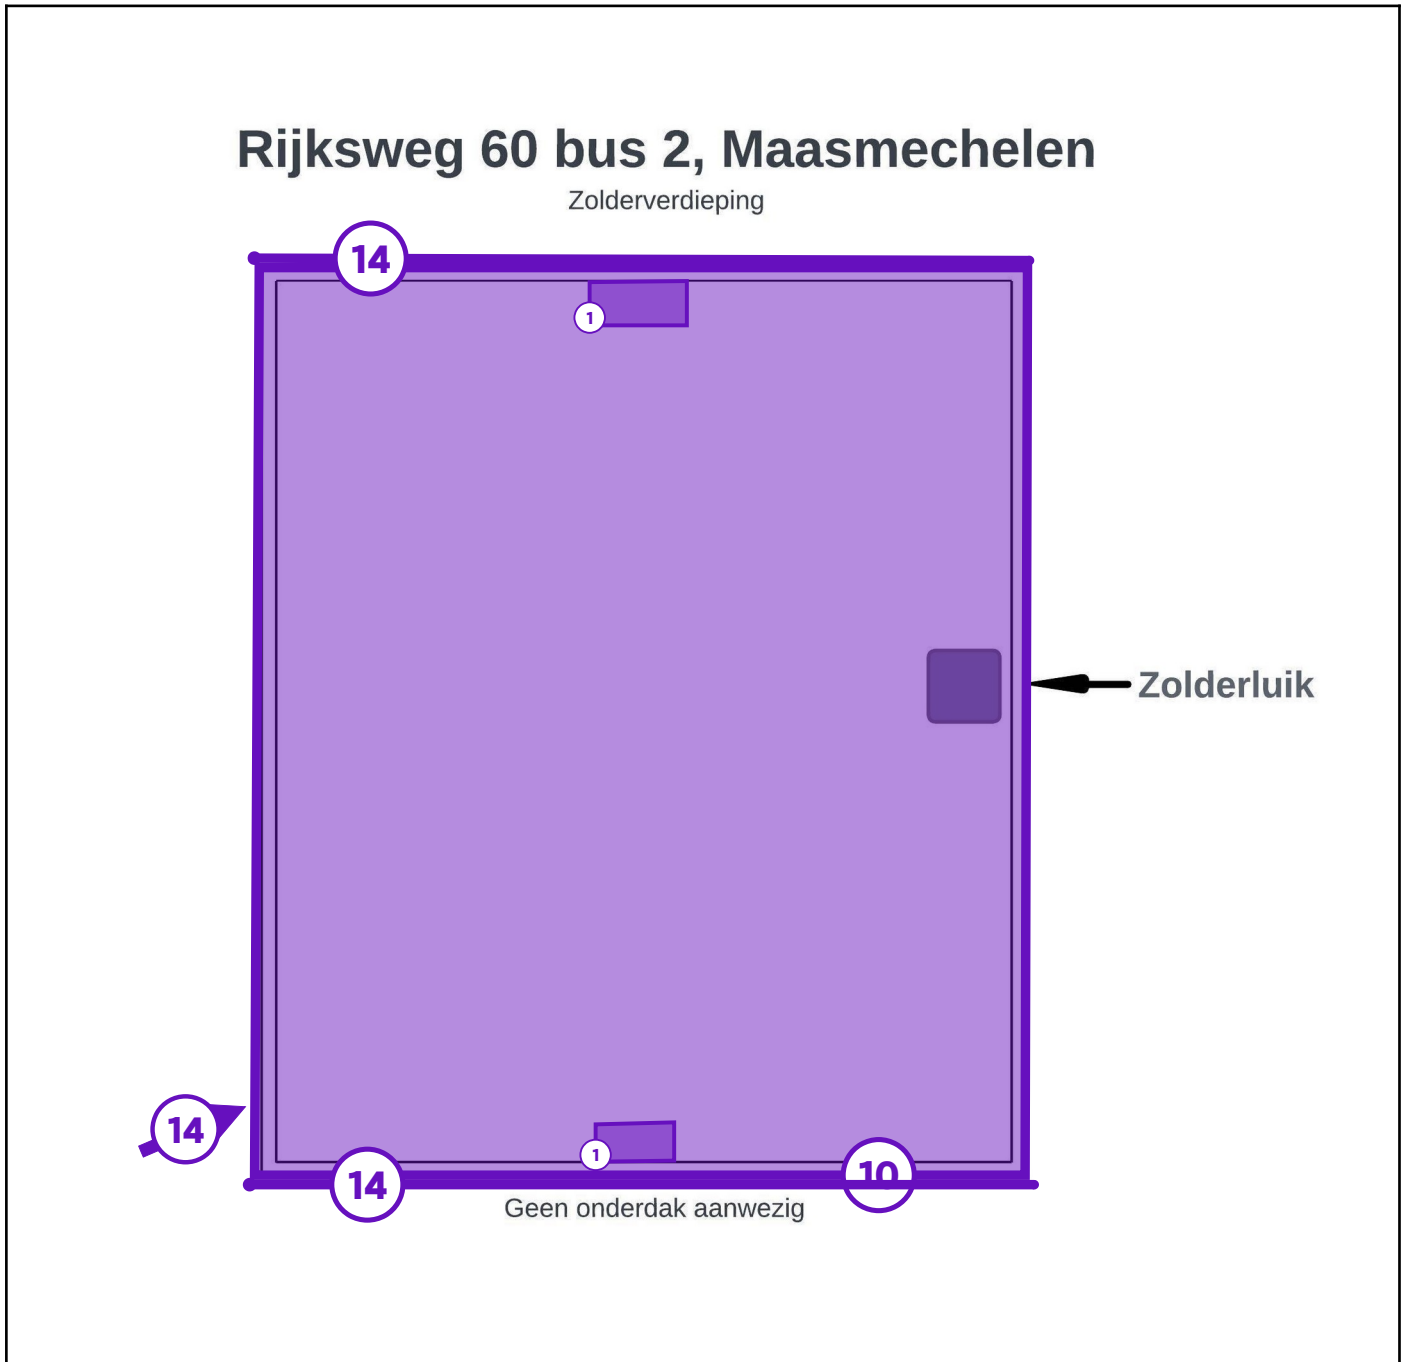
Plan 1.3: Appartement 2 Zolder

Beschrijving	Type	Actie
1. Schouwen (rookgasafvoer)	Beperking	-
10. Onderdak en dakbekleding	Advies	-
14. Boeiboord en windveer hellenddak	Advies	-
