Asbestinventarisatetest

Zandstraat 16, 8200 Brugge

Attestnummer : 20230718-000029.000

Uitgegeven op : 18.07.2023

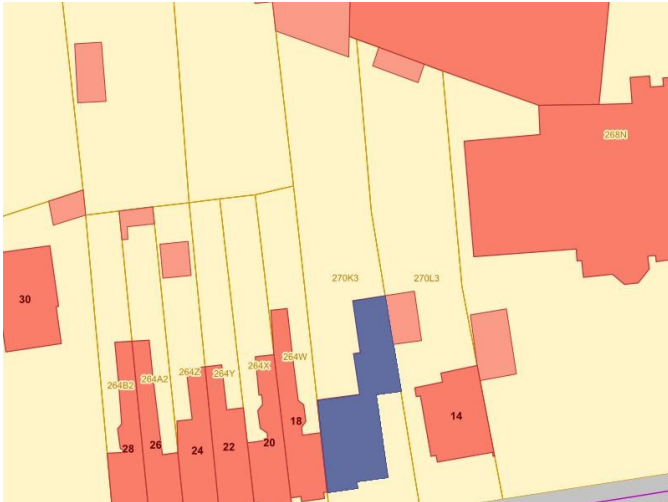
Zone 1: Hoofdgebouw

- 3 Asbestmaterialen**
- 0 Beperkingen
- 0 Uitsluitingen
- 0 Roerende goederen
- 0 Puin, steenslag, (water)bodem
- 0 Adviezen
- 3 Geen asbest**

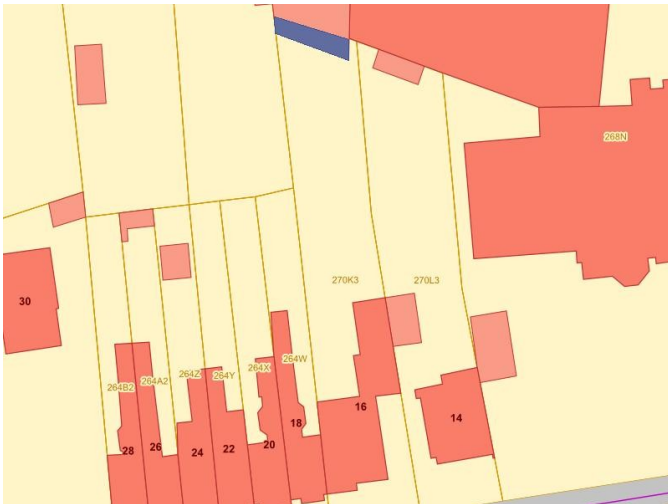
Zone 2: Tuinkotje achteraan

- 2 Asbestmaterialen**
- 0 Beperkingen
- 0 Uitsluitingen
- 0 Roerende goederen
- 0 Puin, steenslag, (water)bodem
- 0 Adviezen
- 0 Geen asbest
