Asbestinventarisatetest

Diksmuidse Heerweg 334, 8200 Brugge

Attestnummer : 20231230-000058.000

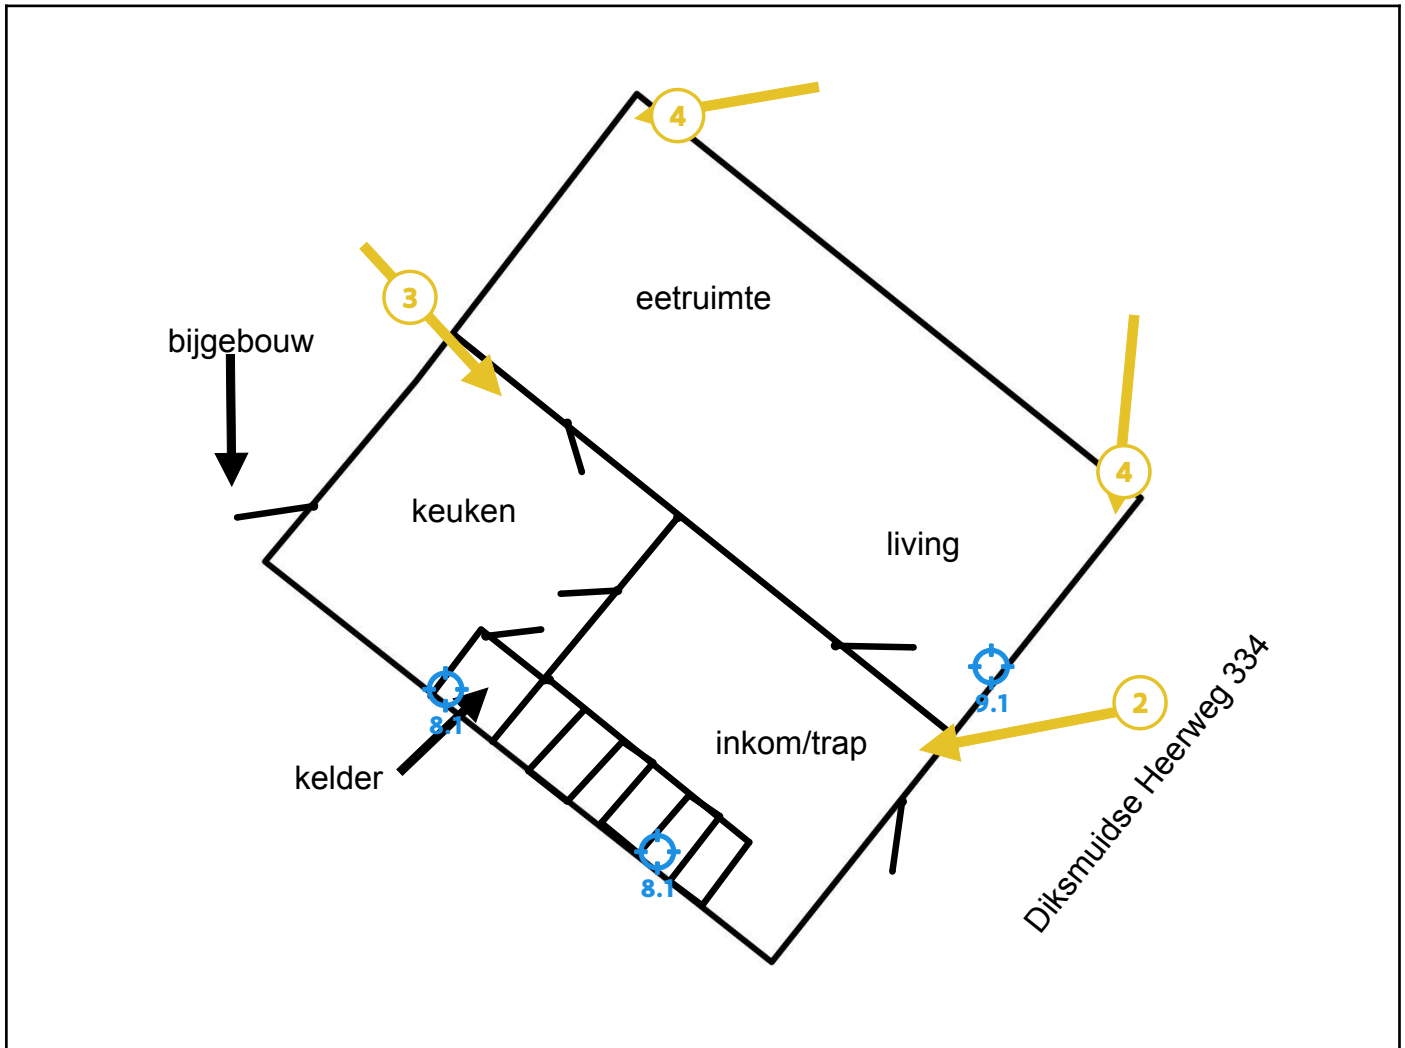
Plan 1.1: Woning +0

Beschrijving	Type	Actie
2. Bakeliet zekeringkast	Asbestmateriaal	Zorgvuldig beheren
3. Plaat kookfornuis	Asbestmateriaal	Zorgvuldig beheren
4. Bakeliet stopcontact	Asbestmateriaal	Zorgvuldig beheren
8. Pleister plafond	Geen asbest	-
8.1 Code: pleister plafond	Mengmonster	-
9. Pleister muur	Geen asbest	-
9.1 Code: Pleister muur	Mengmonster	-

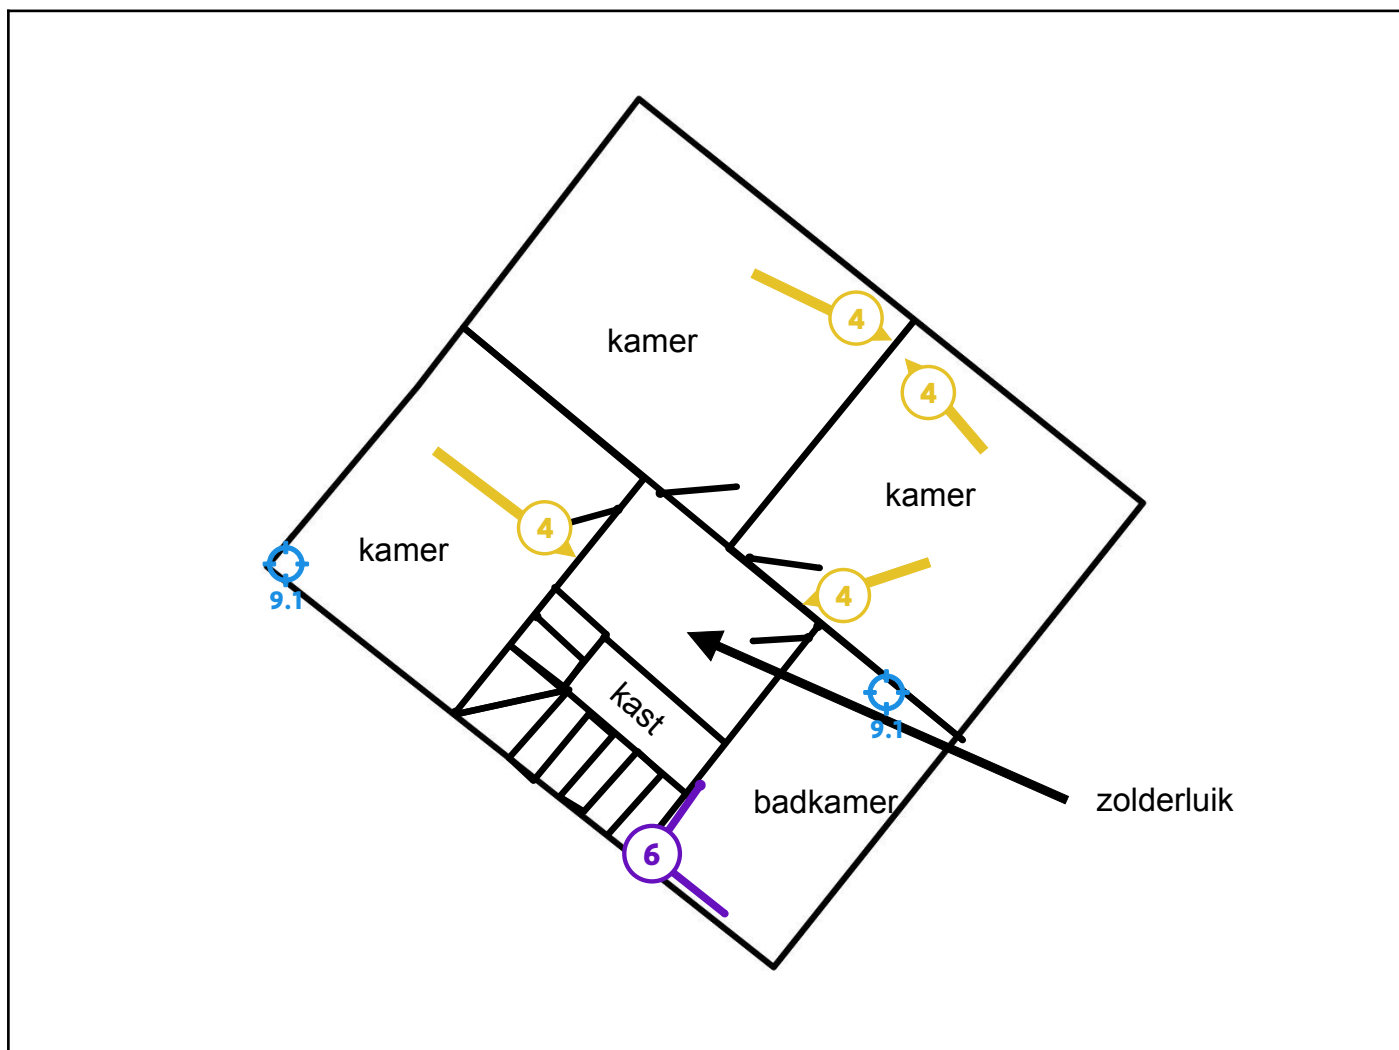
Plan 1.2: Woning +1

Beschrijving	Type	Actie
4. Bakeliet stopcontact	Asbestmateriaal	Zorgvuldig beheren
6. Lijmfaince tegels	Advies	-
9. Pleister muur	Geen asbest	-
9.1 Code: Pleister muur	Mengmonster	-

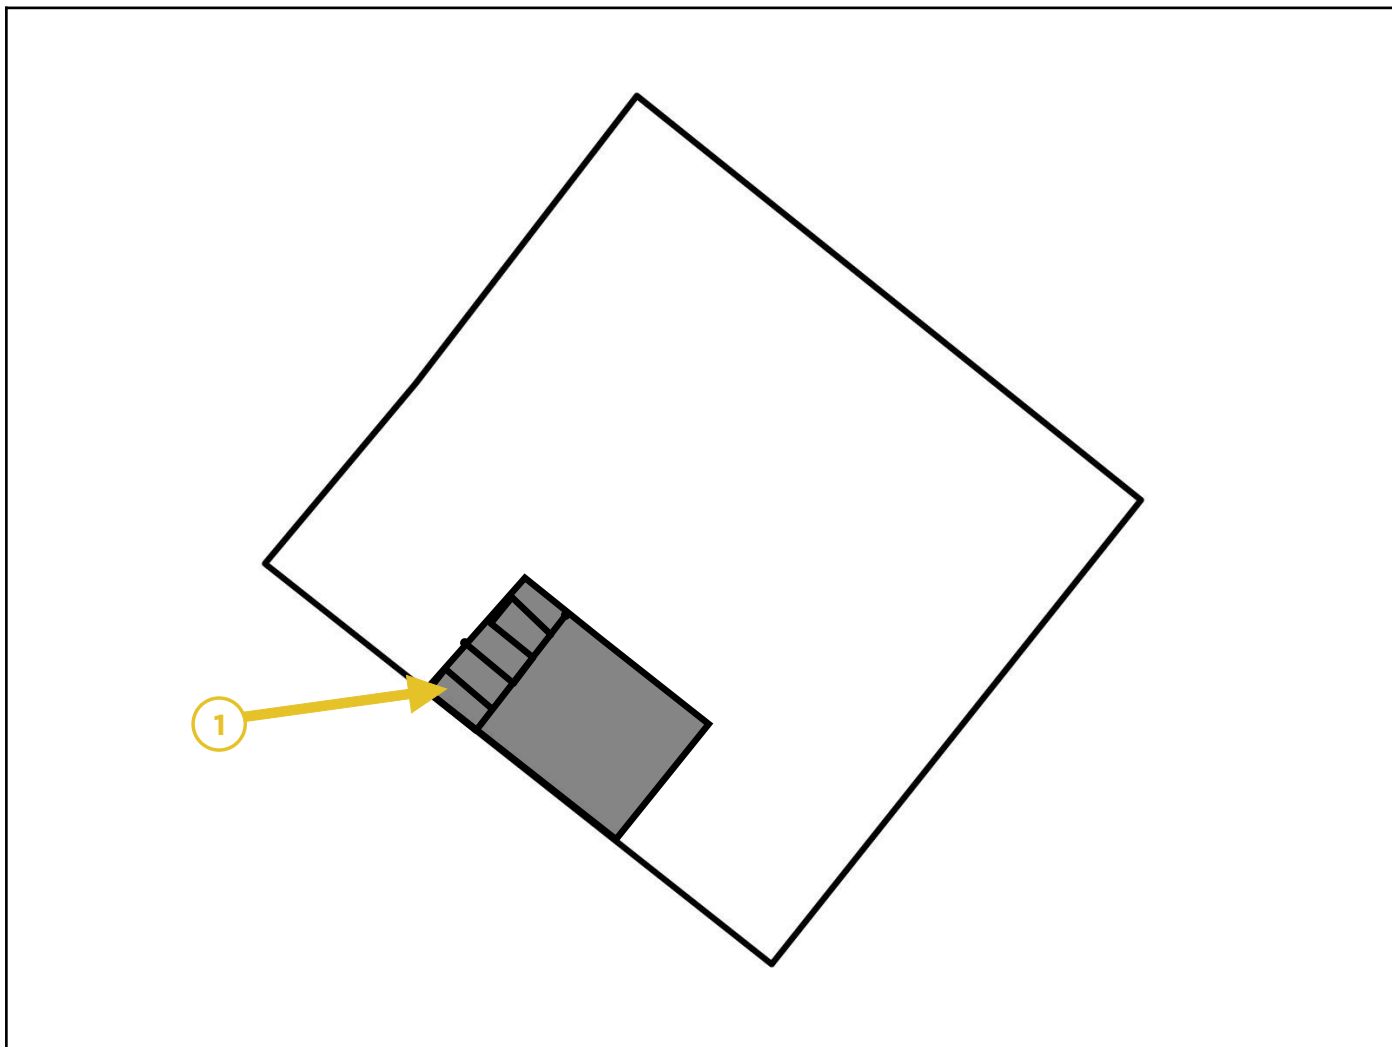
Plan 1.4: Woning -1/kelder

Beschrijving	Type	Actie
1. Bakelieten elektrisch doos kelder	Asbestmateriaal	Zorgvuldig beheren

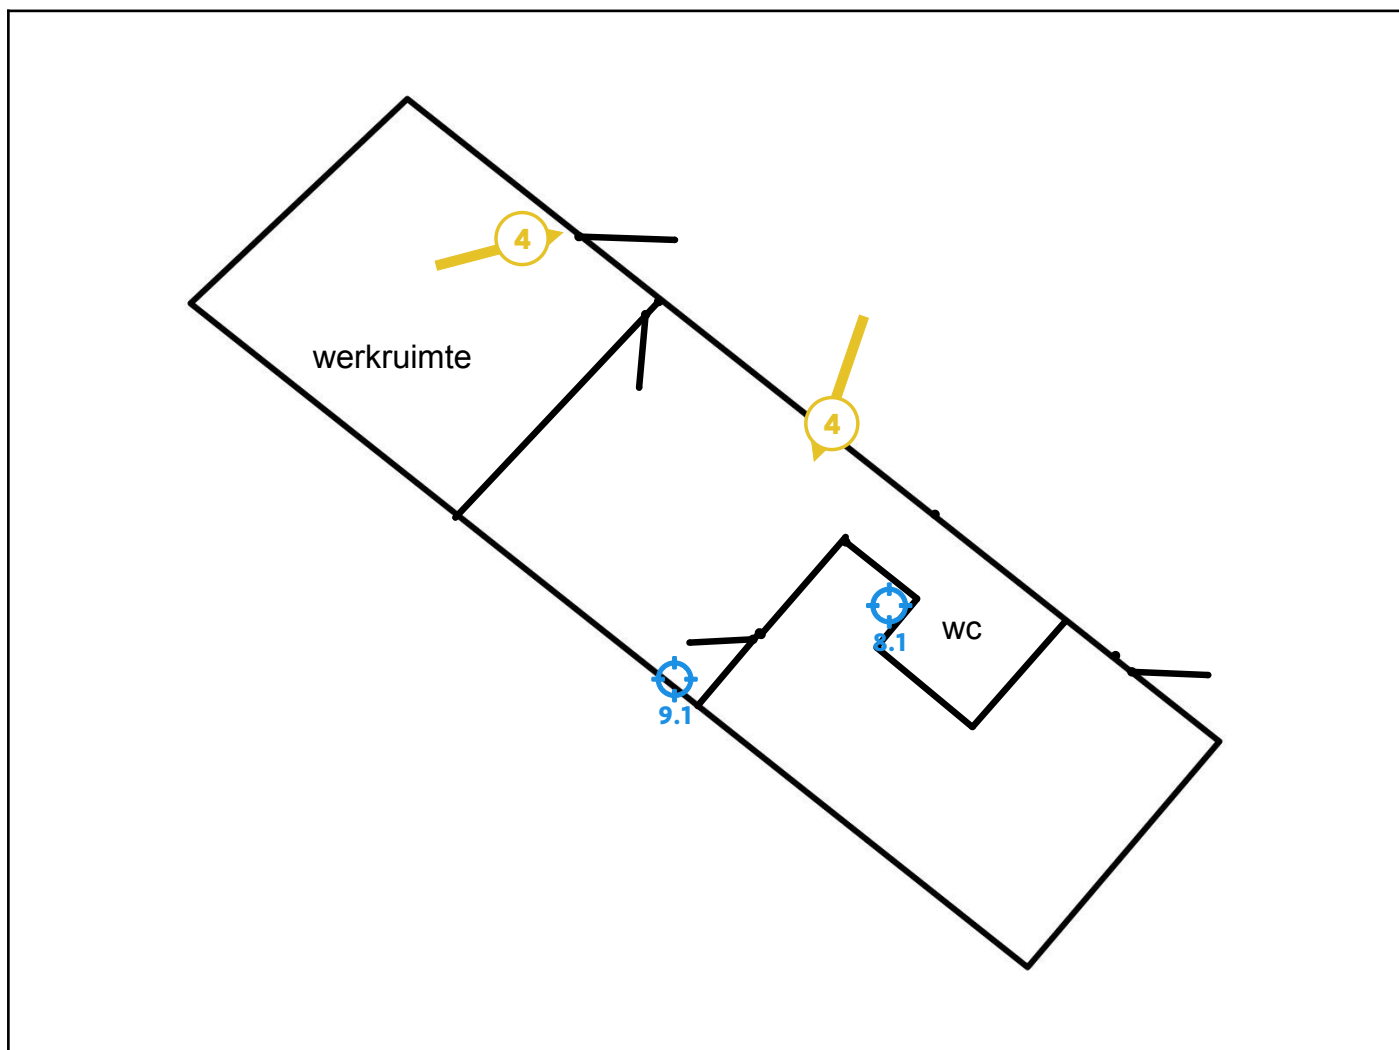
Plan 2.1: Bijgebouw +0

Beschrijving	Type	Actie
4. Bakeliet stopcontact	Asbestmateriaal	Zorgvuldig beheren
8. Pleister plafond	Geen asbest	-
8.1 Code: pleister plafond	Mengmonster	-
9. Pleister muur	Geen asbest	-
9.1 Code: Pleister muur	Mengmonster	-

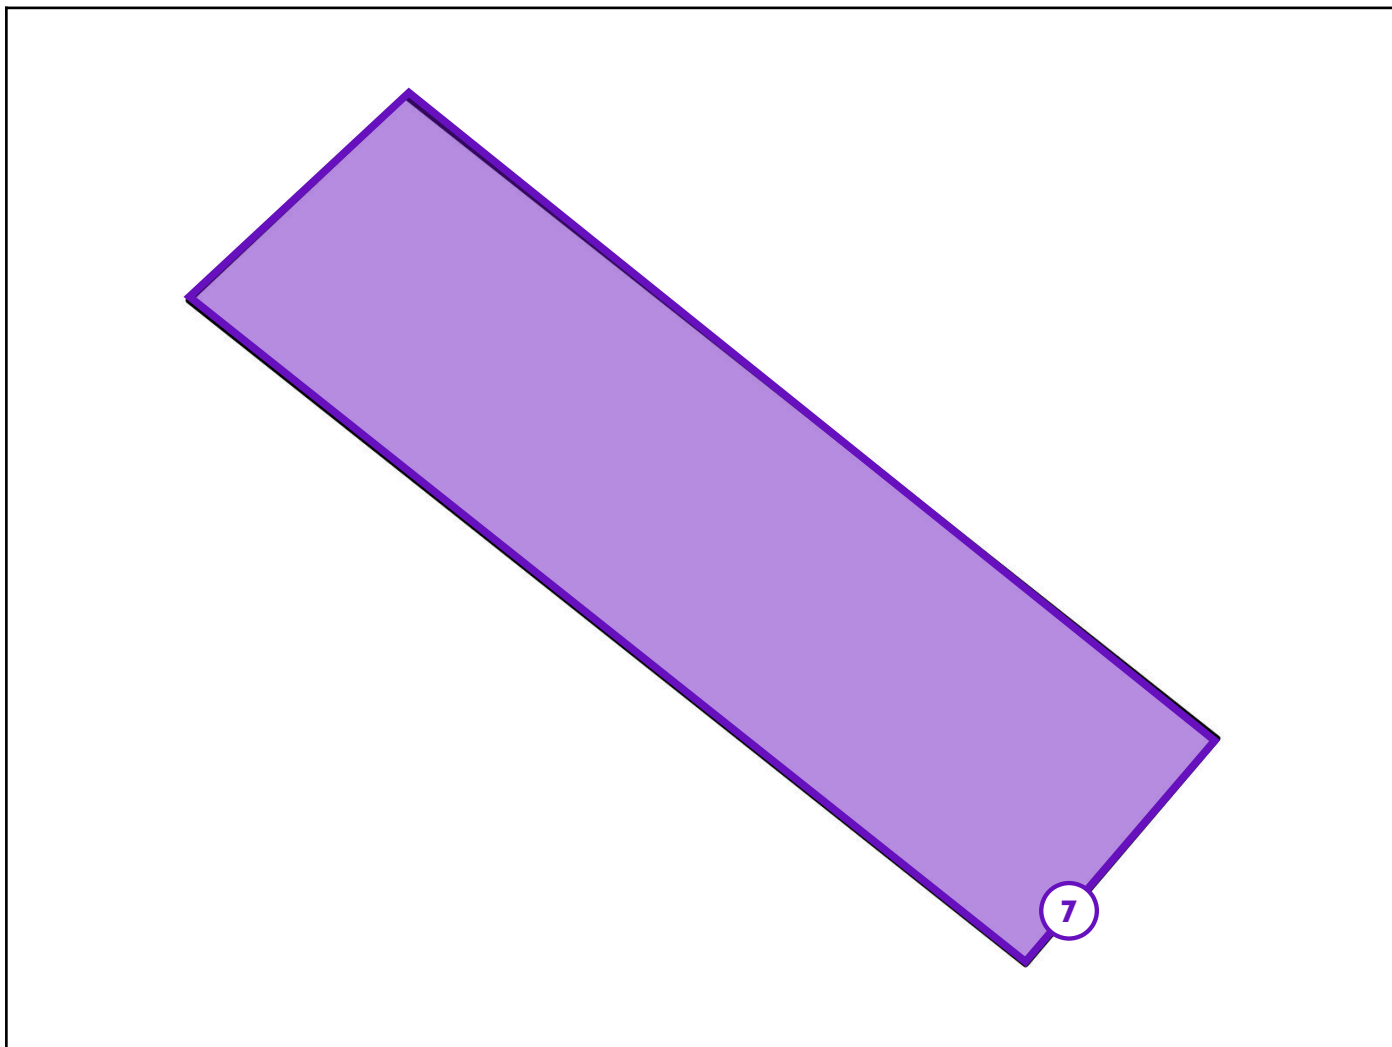
Plan 2.2: Bijgebouw plat dak

Beschrijving	Type	Actie
7. Roofing	Advies	-

Geen staal genomen door groot risico op structurele gevolgschade (lekschade, werking installatie,...). De roofing als asbest-verdacht beschouwen tot zekerheid met staalname in een destructieve onderzoek.

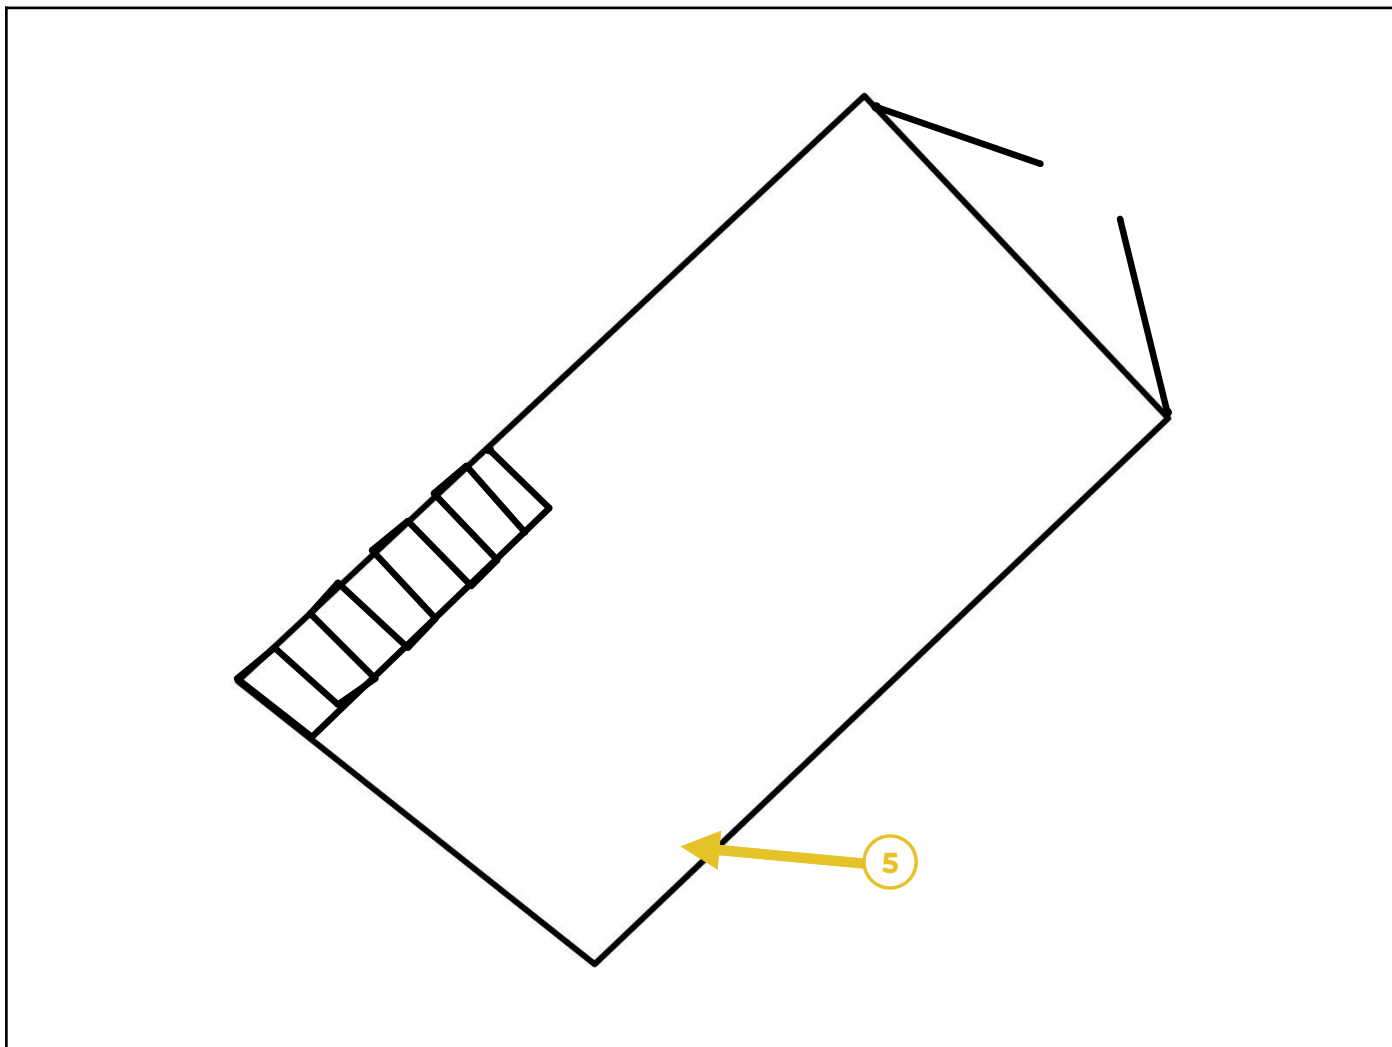
Plan 3.1: Garage +0

Beschrijving	Type	Actie
5. Bakeliet Schakelaar garage	Asbestmateriaal	Zorgvuldig beheren
