Asbestinventarisatetest

Zwinstraat 22, 8340 Damme

Attestnummer : 20240904-000386.000

Uitgegeven op : 04.09.2024

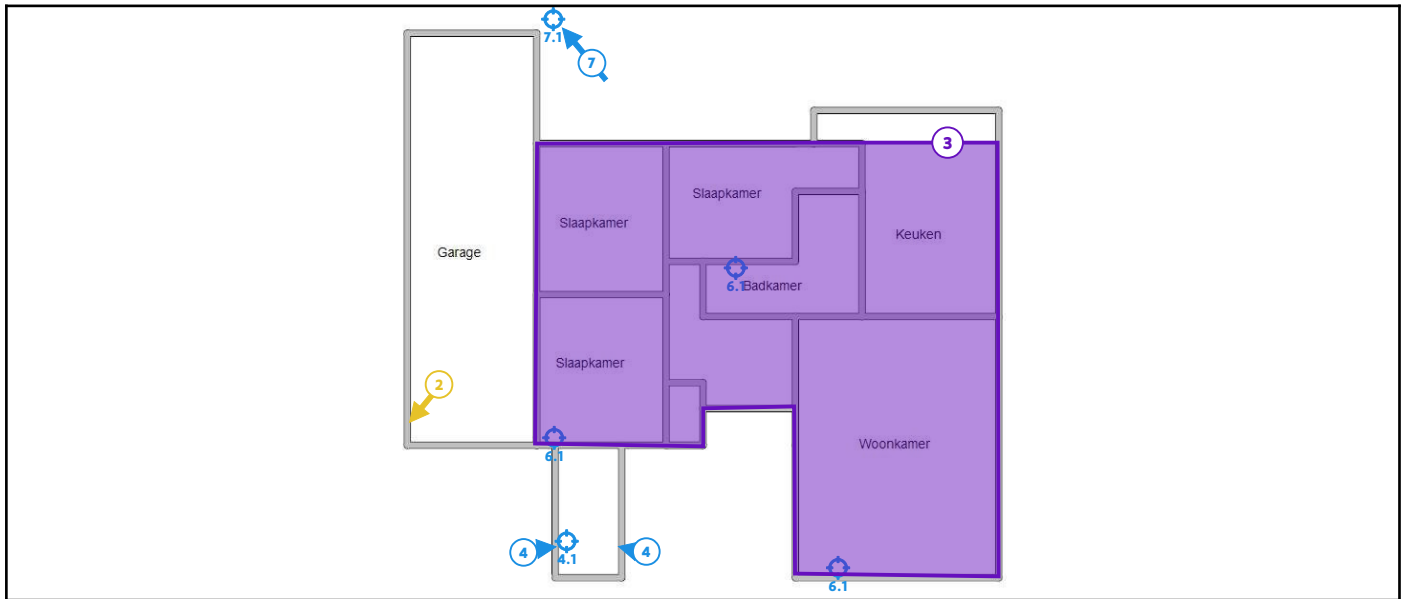
Plan 1.1: Gelijkvloers

Beschrijving	Type	Actie
2. Bakeliet elektrisch materiaal	Asbestmateriaal	Zorgvuldig beheren
3. Valse plafonds	Advies	-
4. Buis onder dak	Geen asbest	-
4.1 Code: 4	Puntmonster	-
6. Pleister wand	Geen asbest	-
6.1 Code: 1	Mengmonster	-
7. Plantenbak	Geen asbest	-
7.1 Code: 2	Puntmonster	-

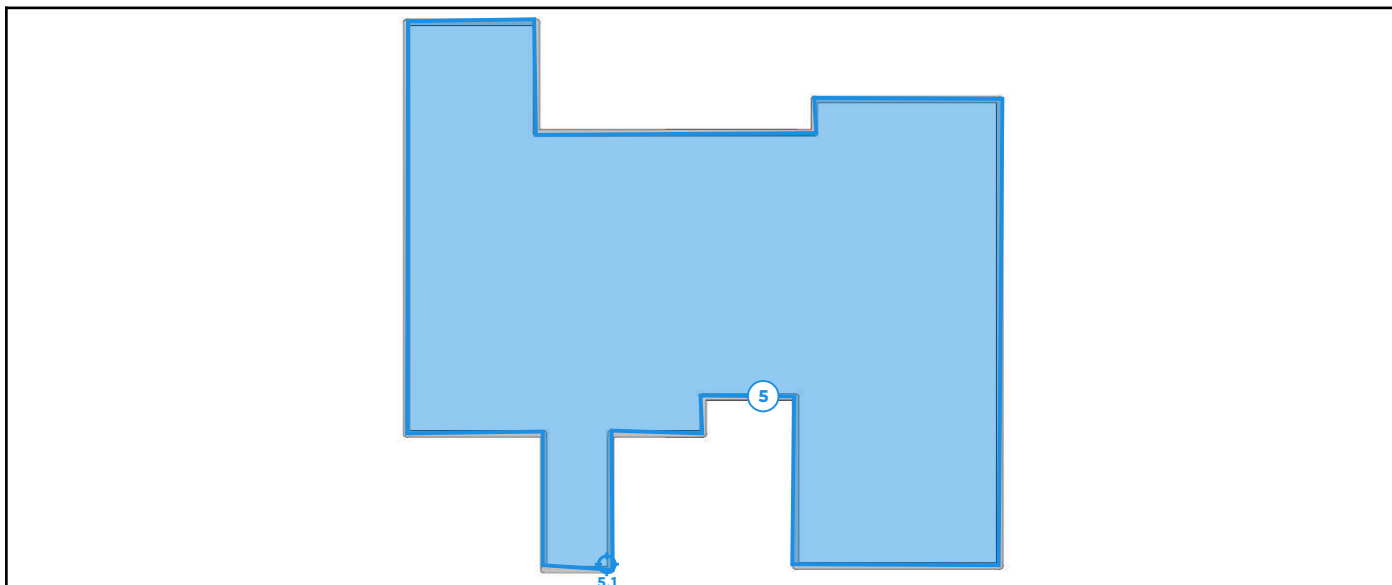
Plan 1.2: Dak

Beschrijving	Type	Actie
5. Dakpannen coating	Geen asbest	-
5.1 Code: 5	Puntmonster	-

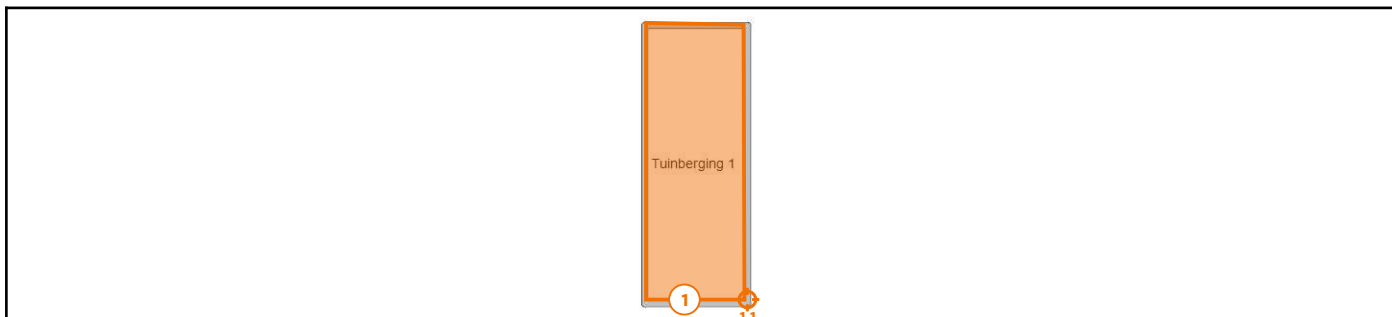
Plan 2.1: Tuinberging 1

Beschrijving	Type	Actie
1. Golfplaat tuinberging 1	Asbestmateriaal	Verwijderen
1.1 Code: 3	Puntmonster	-
