# Asbestinventarisatetest

Koningin Astridlaan 54, 8200 Brugge

Attestnummer : 20240830-000130.000

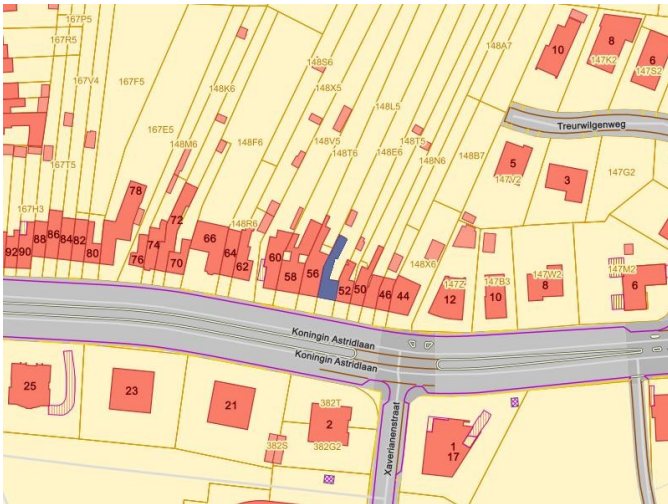
# Zone 1: Hoofdgebouw

- 2** Asbestmaterialen
- 0 Beperkingen
- 0 Uitsluitingen
- 0 Roerende goederen
- 0 Puin, steenslag, (water)bodem
- 4** Adviezen
- 3** Geen asbest

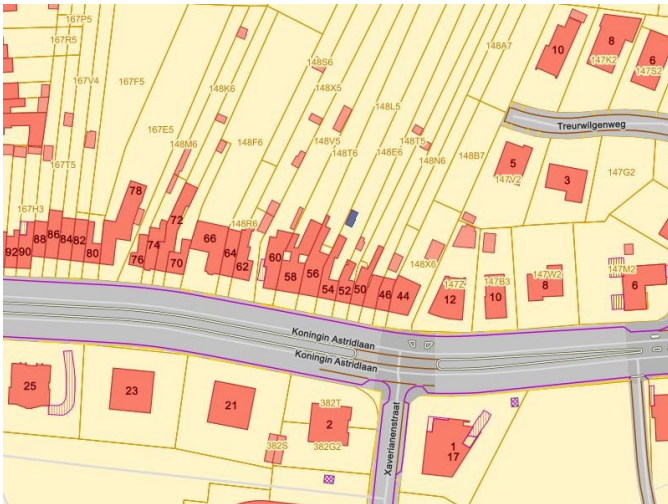
## Zone 2: Bijgebouw

- 0 Asbestmaterialen
- 0 Beperkingen
- 0 Uitsluitingen
- 0 Roerende goederen
- 0 Puin, steenslag, (water)bodem
- 0 Adviezen
- 0 Geen asbest
