Asbestinventarisatetest

Moerkerkse Steenweg 140/142, 8310 Brugge

Attestnummer : 20251208-000278.001

Uitgegeven op : 17.12.2025

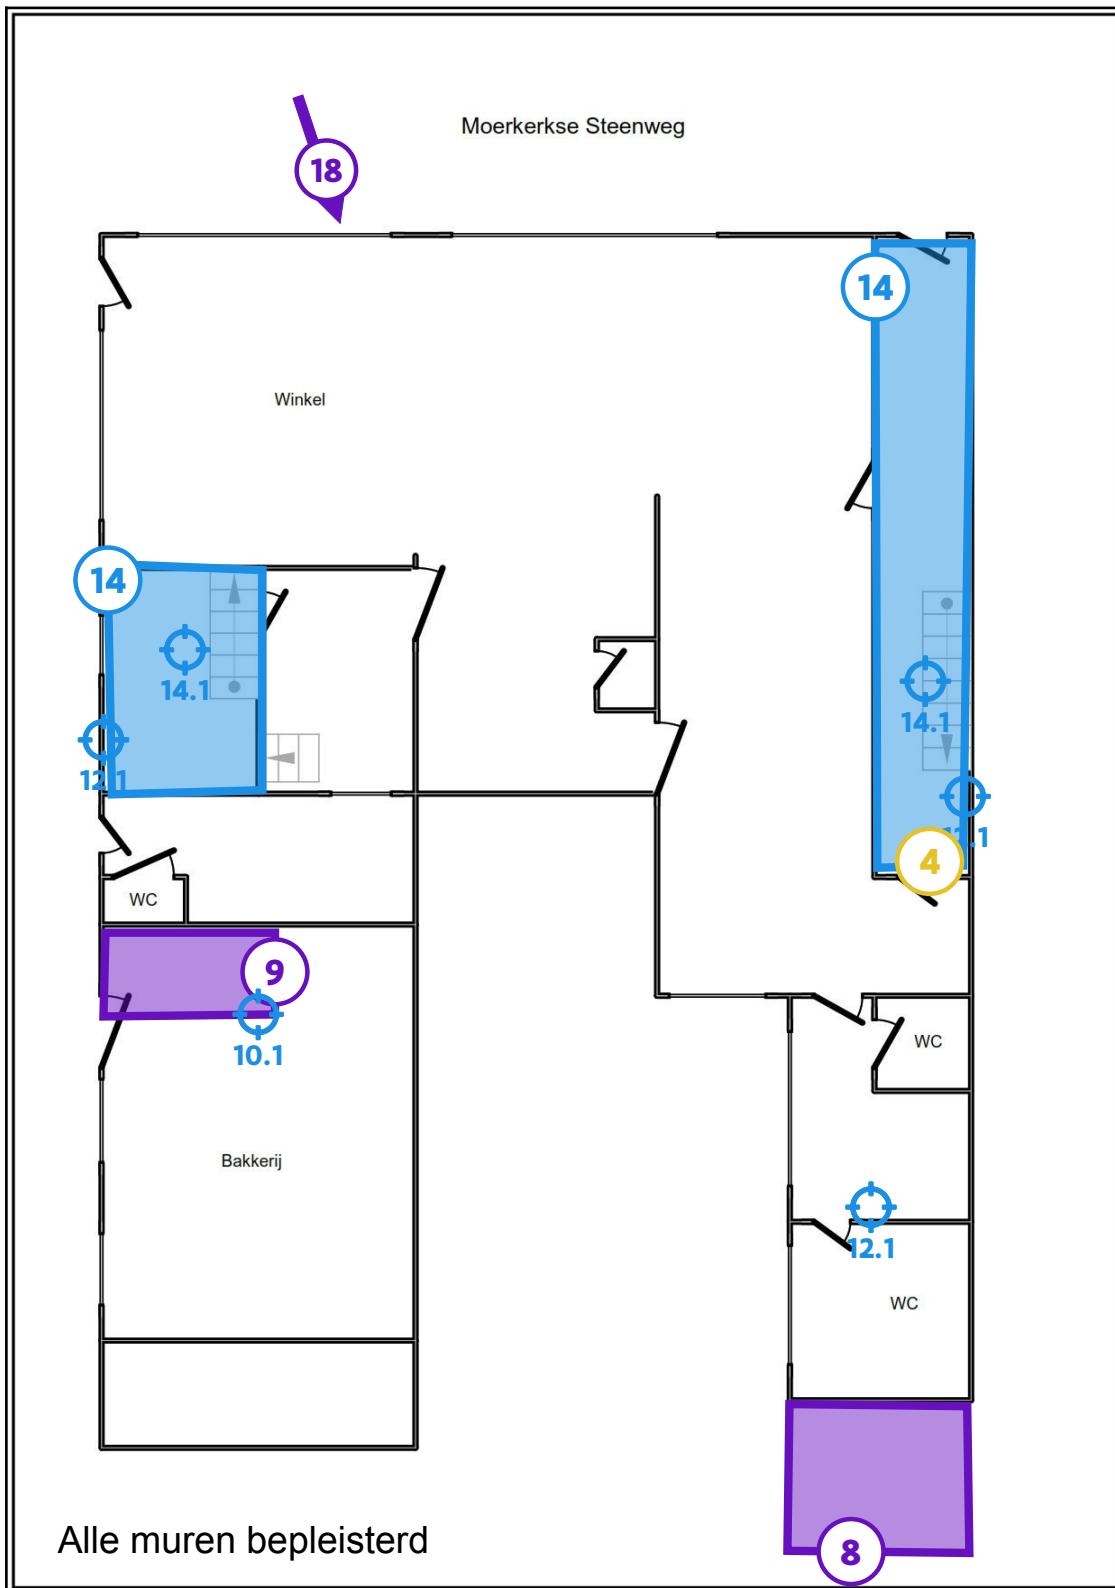
Plan 1.1: Gelijkvloers

4. Elektrische onderdelen in bakeliet	Asbestmateriaal	Zorgvuldig beheren
8. Aanbouw niet bereikbaar	Beperking	-
9. Ovens	Advies	-
10. Isolatie oven	Geen asbest	-
10.1 Code: ZW-2025-5178-A7	Puntmonster	-
12. Pleister muren GV	Geen asbest	-
12.1 Code: ZW-2025-5178-A1	Mengmonster	-
14. Pleister plafonds GV	Geen asbest	-
14.1 Code: ZW-2025-5178-A2	Mengmonster	-
18. Geen afdichtingsmateriaal (mastiek, kit, ...) aan schrijnwerk	Overige ruimte of materiaal	-

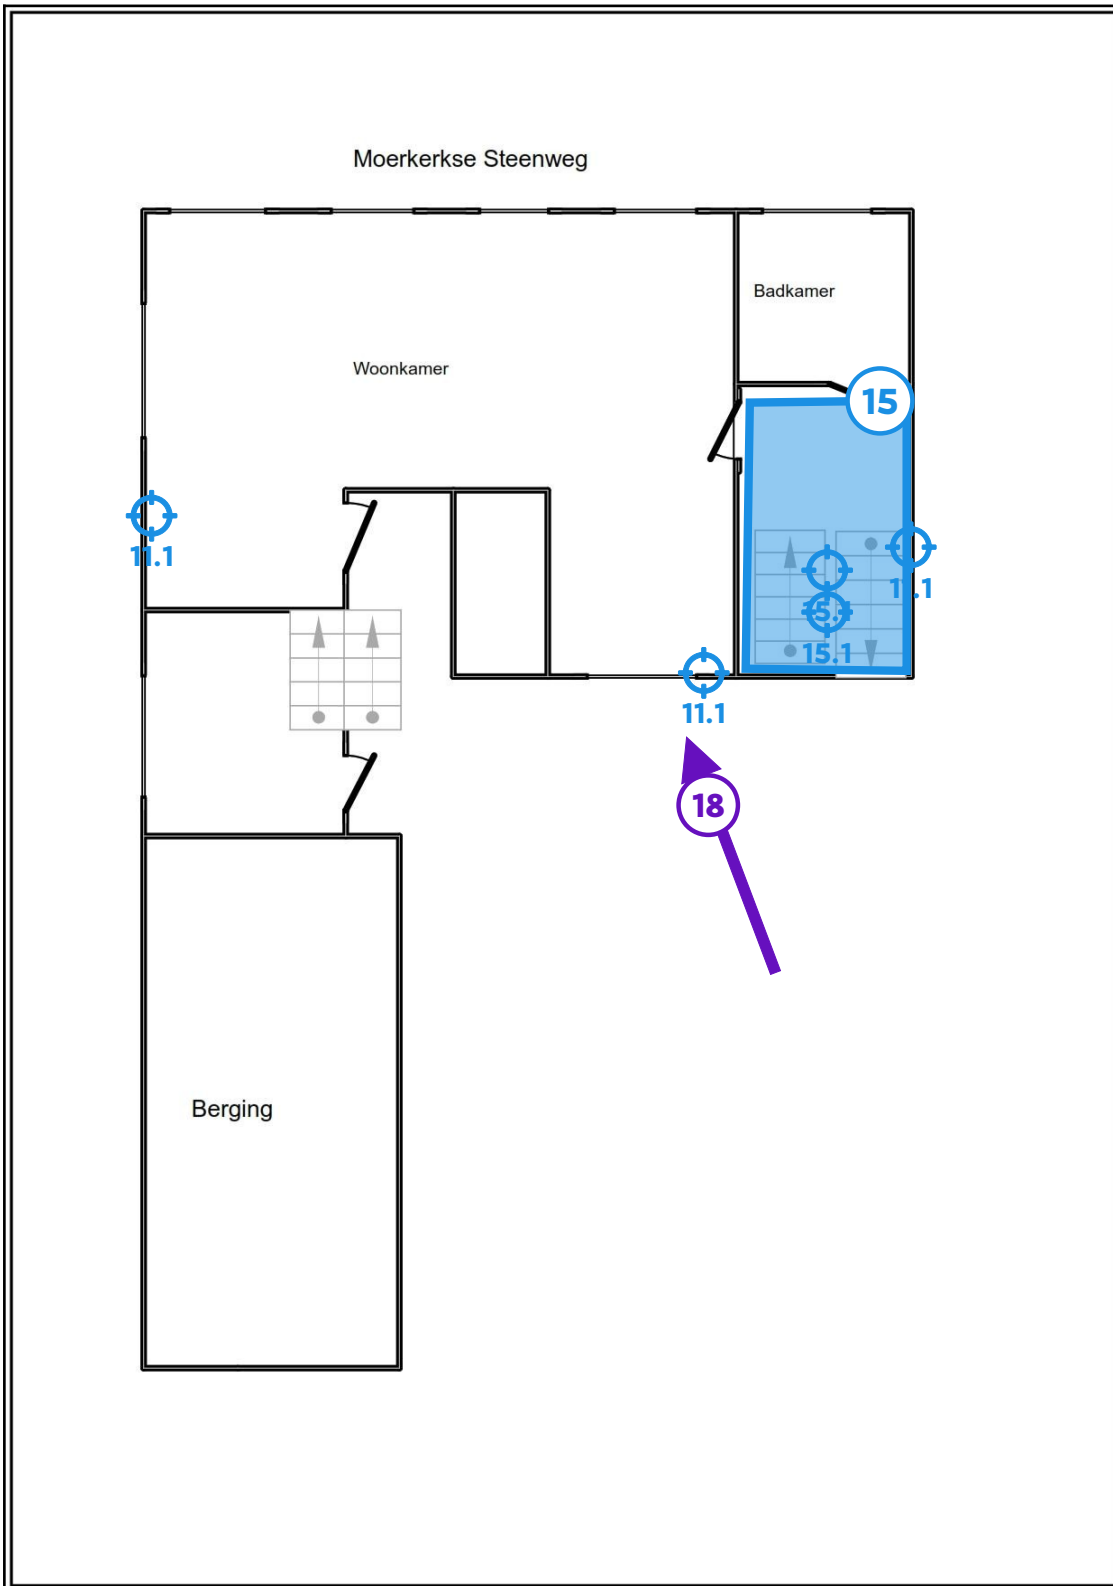
Plan 1.2: 1e verdiep

11. Pleister muren 1ste verdiep	Geen asbest	-
11.1 Code: ZW-2025-5178-A3	Mengmonster	-
15. Pleister plafonds 1e verdiep	Geen asbest	-
15.1 Code: ZW-2025-5178-A4	Mengmonster	-
18. Geen afdichtingsmateriaal (mastiek, kit, ...) aan schrijnwerk	Overige ruimte of materiaal	-

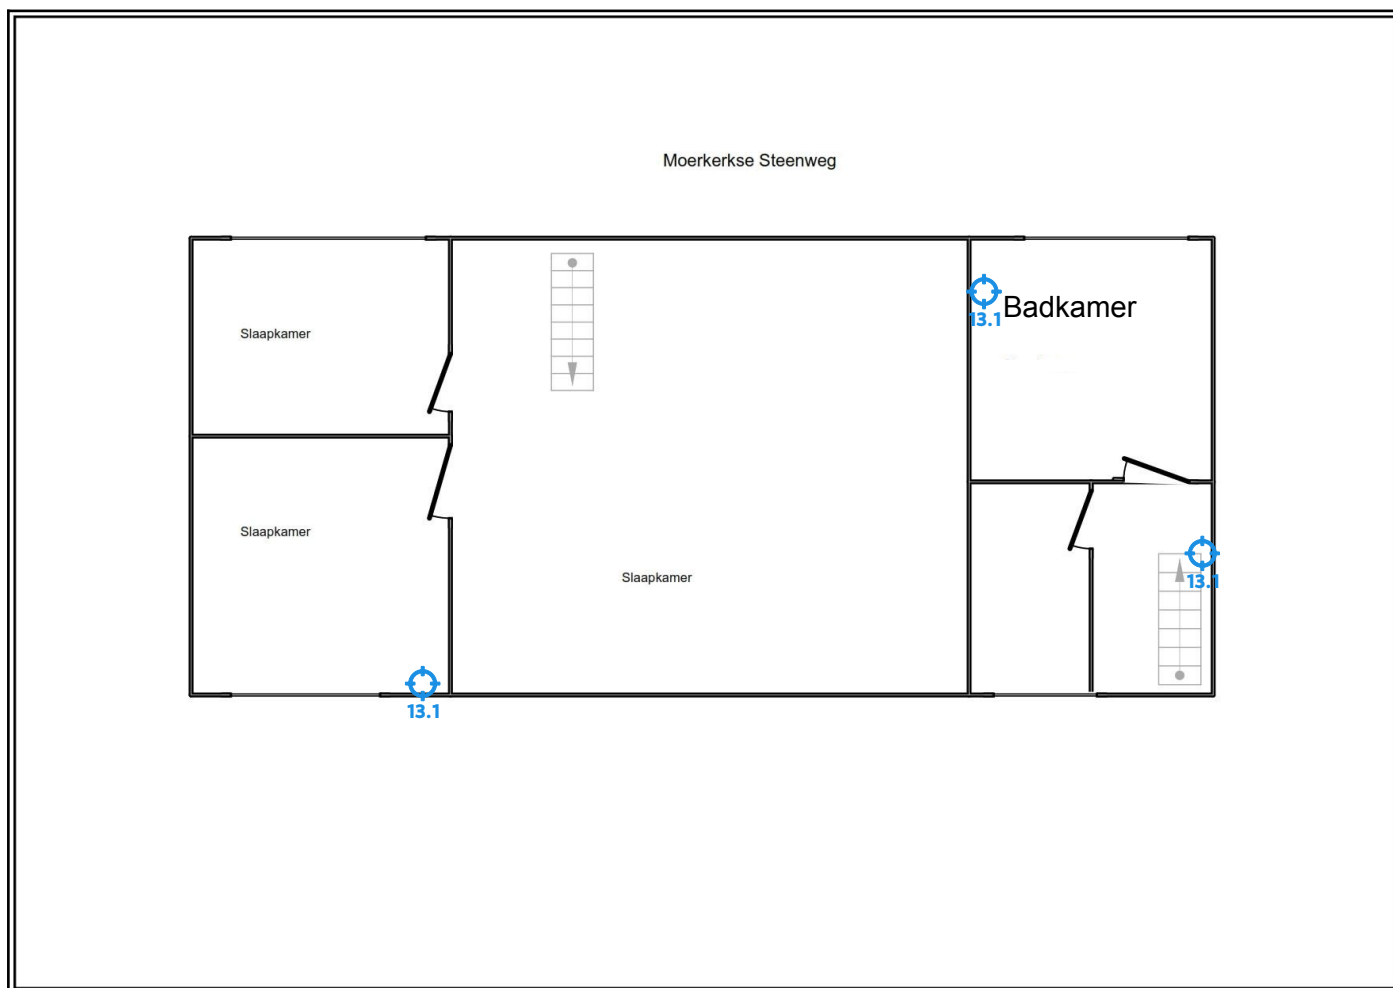
Plan 1.3: 2e verdiep

Beschrijving	Type	Actie
13. Pleister muren 2de verdiep	Geen asbest	-
13.1 Code: ZW-2025-5178-A5	Mengmonster	-

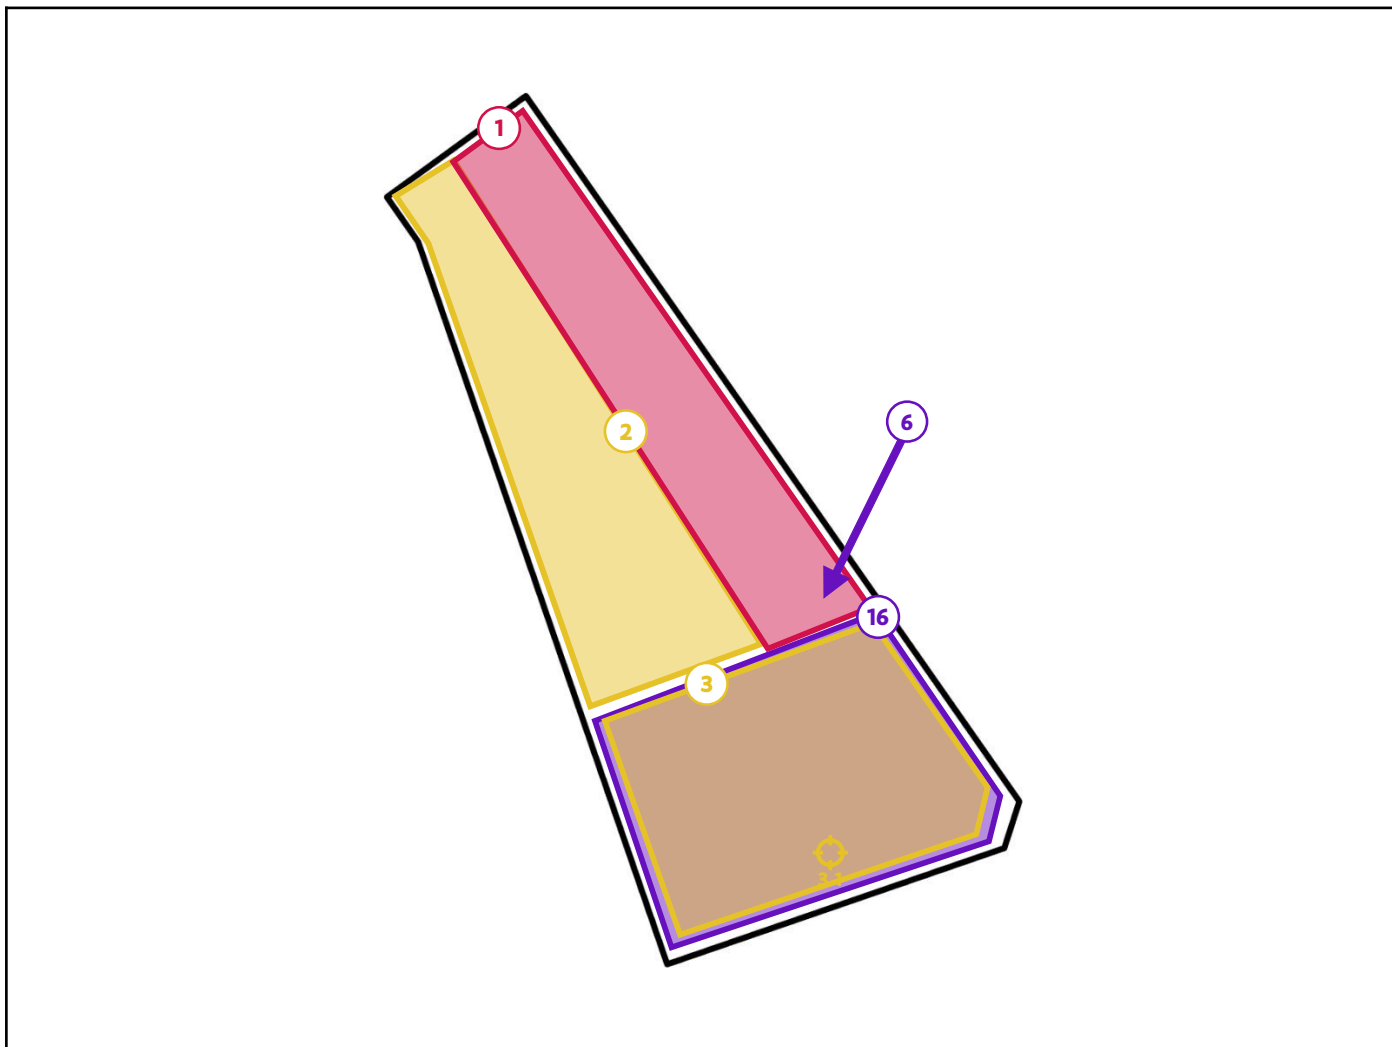
Plan 1.4: Julius Delaplacestraat 2-4 dakenplan

Beschrijving	Type	Actie
1. Golfplaten	Asbestmateriaal	Dringend verwijderen
2. Roofing	Asbestmateriaal	Zorgvuldig beheren
3. Onderdakplaten	Asbestmateriaal	Zorgvuldig beheren
3.1 Code: ZW-2025-5178-A6	Puntmonster	-
6. Rookgaskanalen niet asbestverdacht	Beperking	-
16. Daken in keramische dakpannen	Overige ruimte of materiaal	-

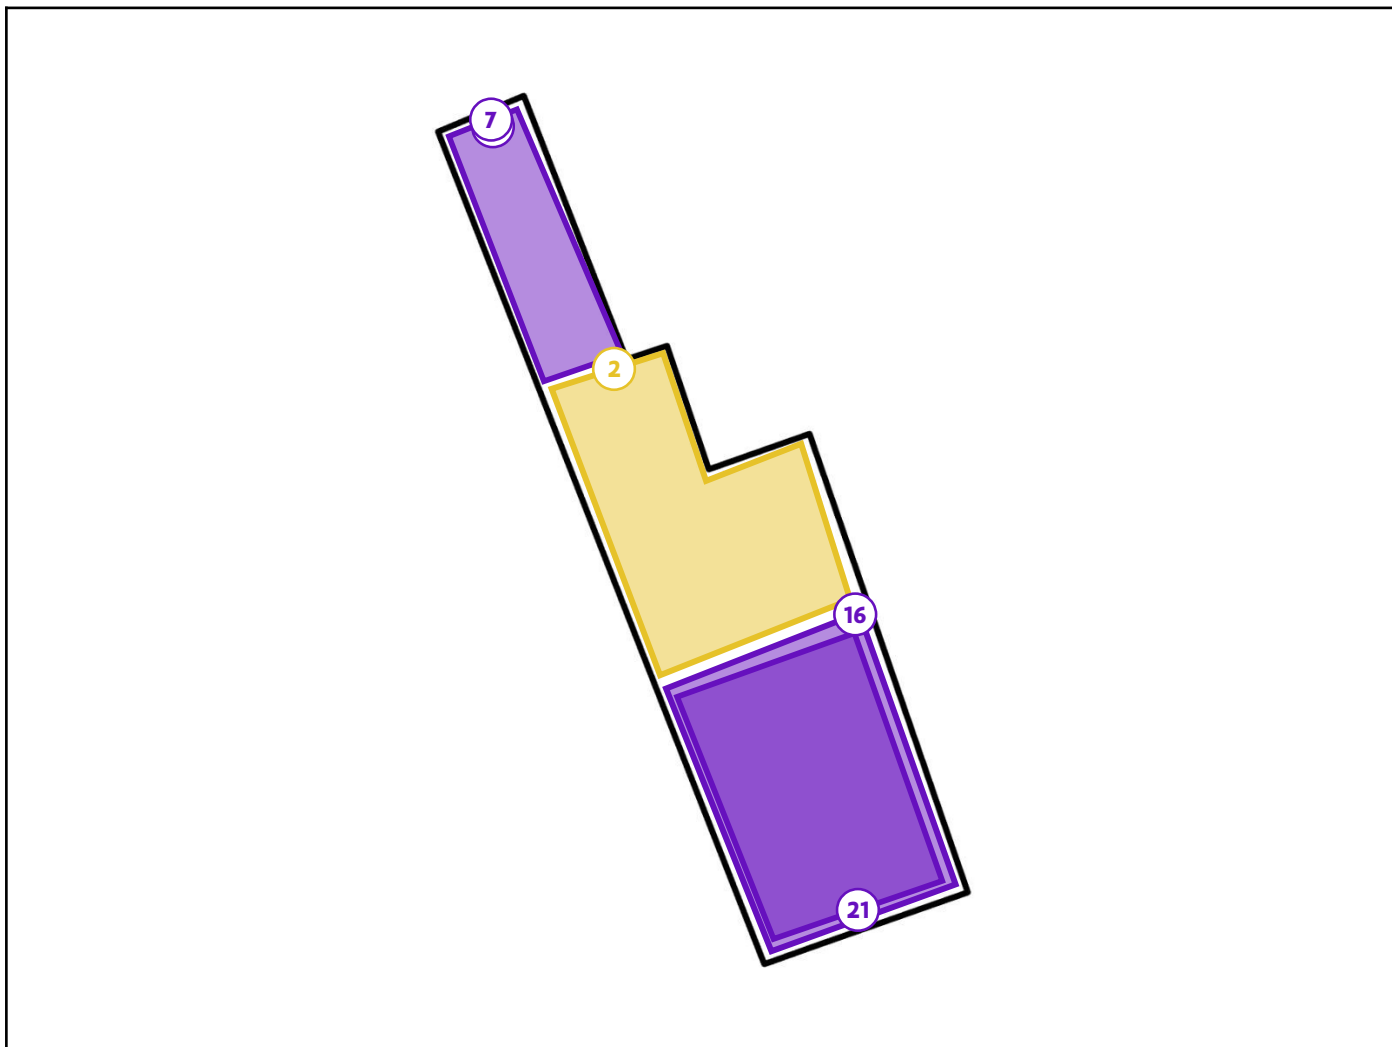
Plan 2.1: Hoofdgebouw dakenplan

Beschrijving	Type	Actie
2. Roofing	Asbestmateriaal	Zorgvuldig beheren
5. Schoorsteen niet volledig inspecteerbaar	Beperking	-
7. Onderdak niet inspecteerbaar	Beperking	-
16. Daken in keramische dakpannen	Overige ruimte of materiaal	-
21. Geen onderdak	Overige ruimte of materiaal	-

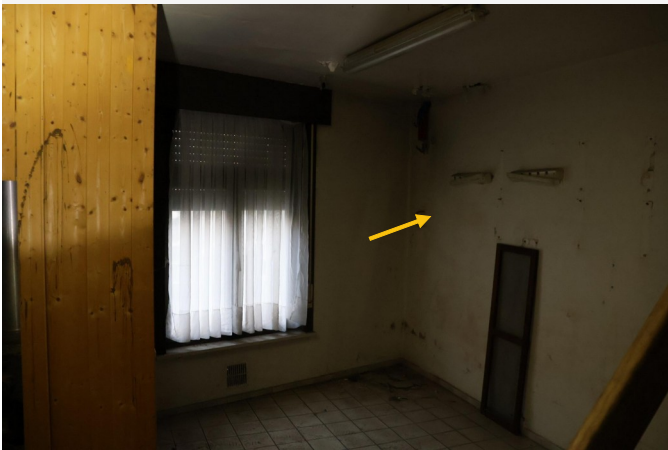
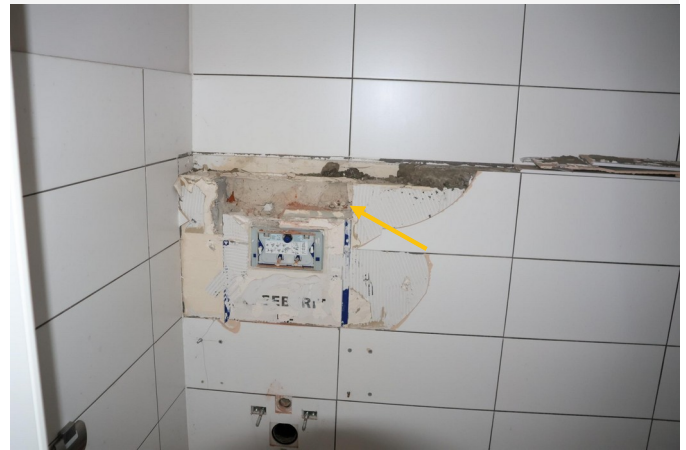
Beschrijving	Pleister muren 1ste verdiep
Omgeving	Binnen
Primaire drager	Binnenwand
Bindmiddel van materiaal	Gips - kalk
Gebondenheid op basis van bindmiddel	Niet-hechtgebonden
Hoeveelheid (oppervlakte - dikte - aantal)	• 200,00 m ² - 1,00 cm - 1 stuk
Totaal volume	2,00 m ³
Identificatiemethode	Een monstername door de asbestdeskundige met laboanalyse door een asbestlabo.
Destructieve handeling voor identificatie	Nee
Opmerking	<p>Pleister bevat geen asbest, oppervlakte is louter inschatting, dikte werd bepaald door gemiddelde dikte te nemen over de diverse genomen stalen in het gebouw. Pleister werd gecontroleerd in de verplichte ruimten.</p> <ul style="list-style-type: none">- individuele ruimte: bemonsterd in woonkamer;- natte ruimte: bemonsterd in keuken;- trappenhal: bemonsterd aan trap;"- stookruimte niet aanwezig.

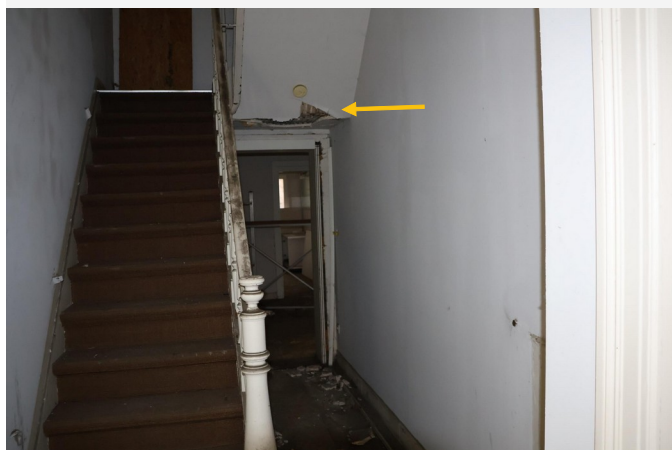
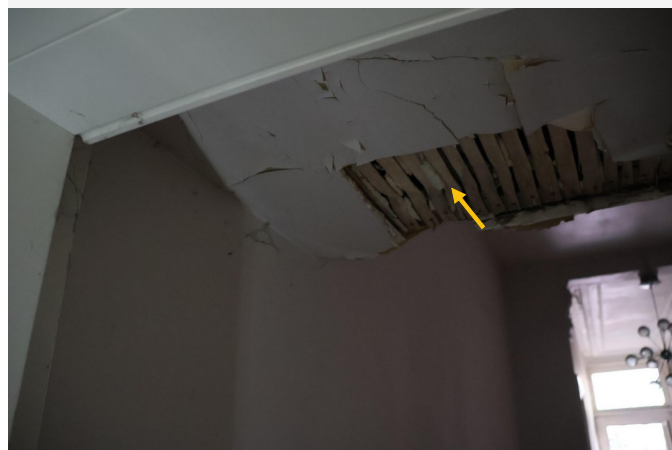
Beschrijving	Pleister muren 2de verdiep
Omgeving	Binnen
Primaire drager	Binnenwand
Bindmiddel van materiaal	Gips - kalk
Gebondenheid op basis van bindmiddel	Niet-hechtgebonden
Hoeveelheid (oppervlakte - dikte - aantal)	• 200,00 m ² - 1,00 cm - 1 stuk
Totaal volume	2,00 m ³
Identificatiemethode	Een monstername door de asbestdeskundige met laboanalyse door een asbestlabo.
Destructieve handeling voor identificatie	Nee
Opmerking	<p>Pleister bevat geen asbest, oppervlakte is louter inschatting, dikte werd bepaald door gemiddelde dikte te nemen over de diverse genomen stalen in het gebouw. Pleister werd gecontroleerd in de verplichte ruimten.</p> <ul style="list-style-type: none">- individuele ruimte: bemonsterd in slaapkamer;- natte ruimte/stookruimte: bemonsterd in badkamer;- trappenhal: bemonsterd.

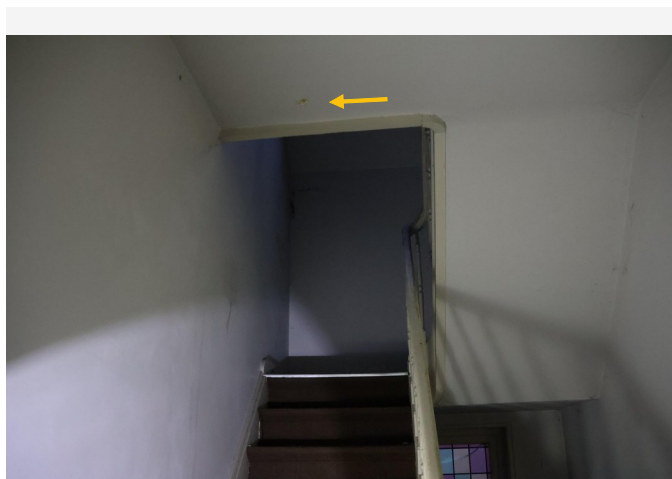
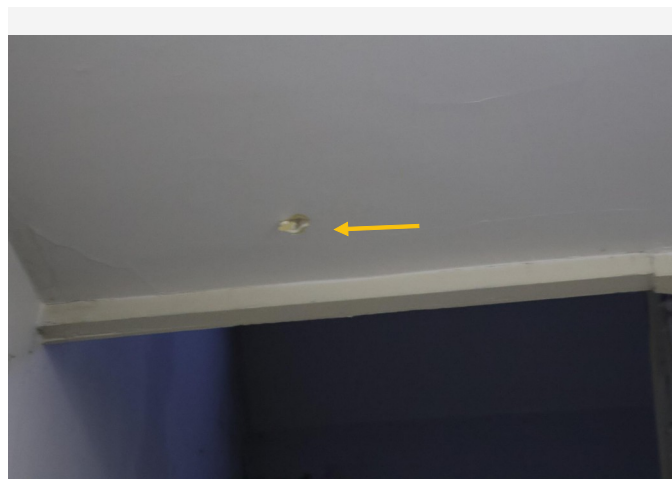
Beschrijving	Pleister plafonds GV
Omgeving	Binnen
Primaire drager	Plafond
Bindmiddel van materiaal	Gips - kalk
Gebondenheid op basis van bindmiddel	Niet-hechtgebonden
Hoeveelheid (oppervlakte - dikte - aantal)	• 20,00 m ² - 1,00 cm - 1 stuk
Totaal volume	0,20 m ³
Identificatiemethode	Een monstername door de asbestdeskundige met laboanalyse door een asbestlabo.
Destructieve handeling voor identificatie	Nee
Opmerking	<p>Pleister bevat geen asbest, oppervlakte is louter inschatting, dikte werd bepaald door gemiddelde dikte te nemen over de diverse genomen stalen in het gebouw. Pleister werd gecontroleerd in de verplichte ruimten.</p> <ul style="list-style-type: none">- individuele ruimte: bemonsterd in berging;- natte ruimte: niet aanwezig, in toilet geen gips aan plafonds.- trappenhal: bemonsterd aan trap;"- stookruimte niet aanwezig, ruimteverwarming.

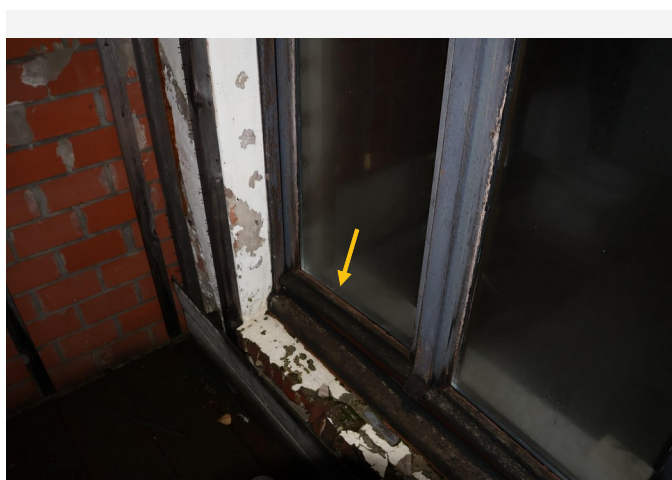
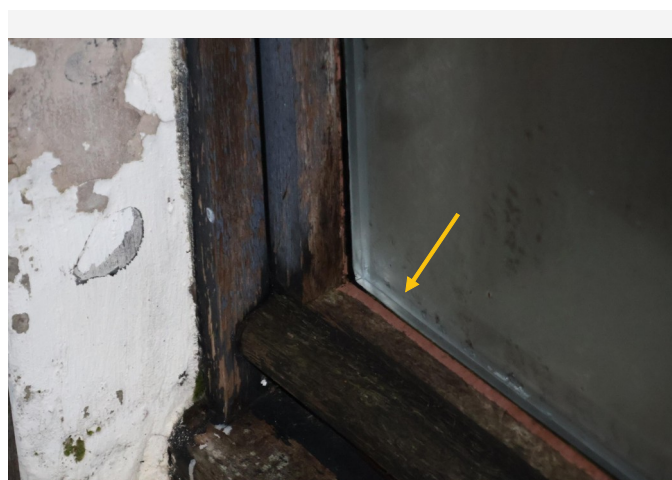
Beschrijving	Notitie	Terug te vinden op plannen
Fiche 18: Geen afdichtingsmateriaal (mastiek, kit, ...) aan schrijnwerk	In alle delen werd geen asbestverdacht afdichtingsmateriaal (mastiek, kit, ...) aan het schrijnwerk aangetroffen. Deze fiche behoort tot één van de acht verplichte materiaalbeschrijvingen die moeten worden opgenomen bij het opmaken van een asbestattest.	Plan 1.1: Gelijkvloers Plan 1.2: 1e verdiep
Fiche 19: Geen asbestverdachte leidingisolatie aangetroffen	Geen asbestverdachte leidingisolatie aangetroffen in aangeduide constructie van asbestattest.	-
Fiche 20: Geen lift aanwezig in aangeduide constructie	Geen lift aanwezig in aangeduide constructie.	-
Fiche 21: Geen onderdak	Geen onderdak aangetroffen. Deze fiche behoort tot één van de acht verplichte materiaalbeschrijvingen die moeten worden opgenomen bij het opmaken van een asbestattest.	Plan 2.1: Hoofdgebouw dakenplan
