# Asbestinventarisatattest

Mametstraat 16, 8370 Blankenberge

Attestnummer : 20260722-000148.000

Uitgegeven op : 22.07.2026

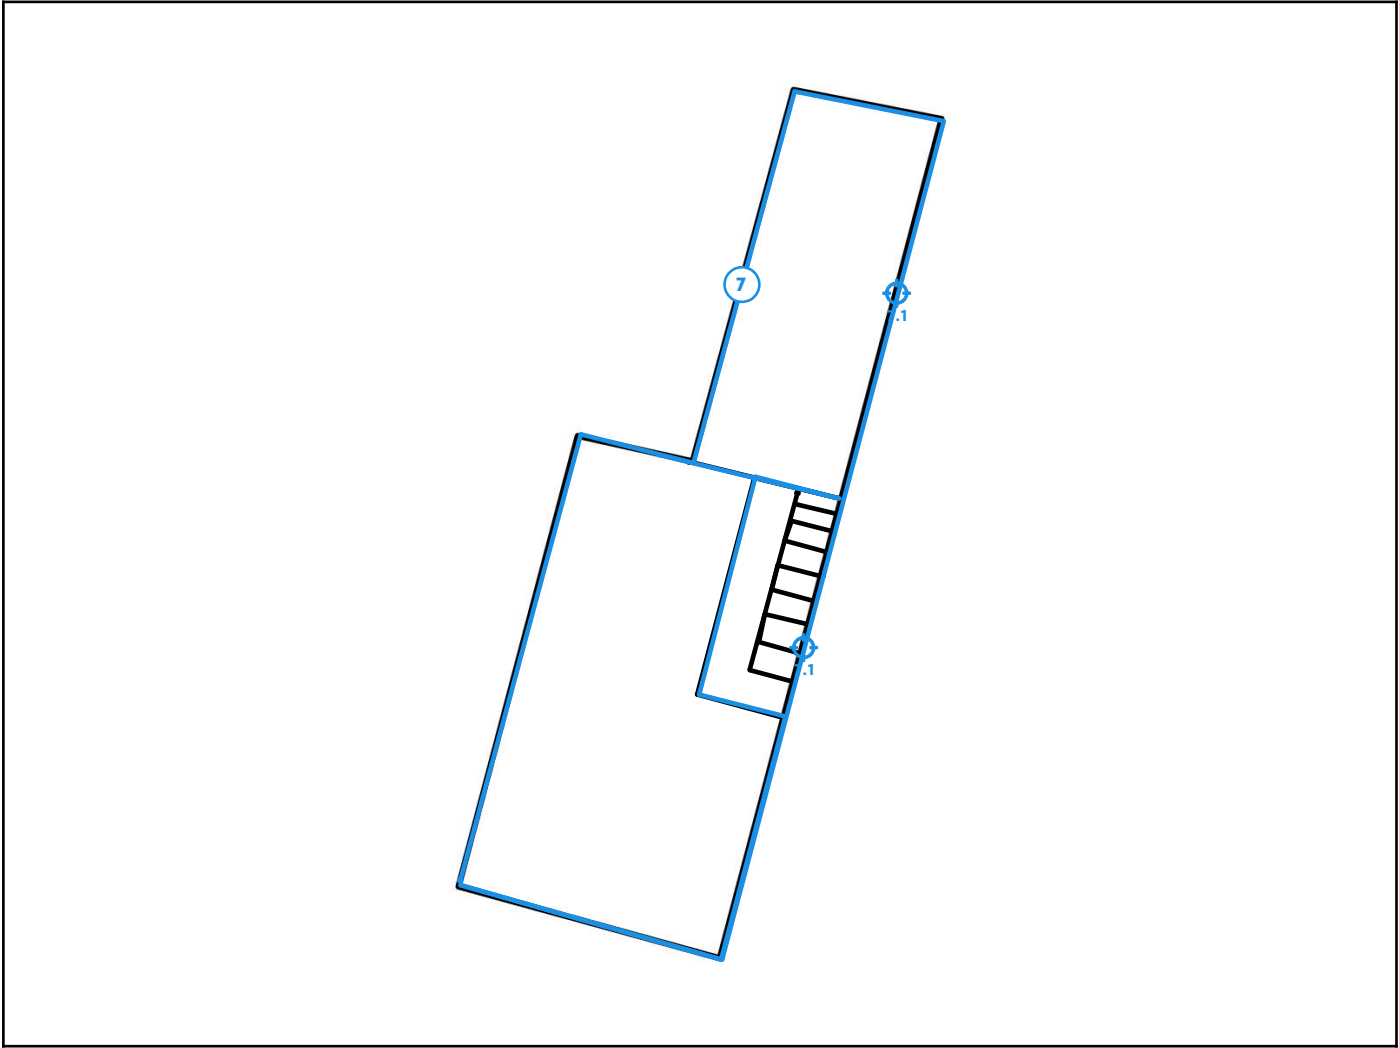
# Plan 1.2: Verdiep 1

| Beschrijving | Type | Actie |
|---|---|---|
| 7.1 Code: Pleisterwerk gips binnenwand | Mengmonster | - |

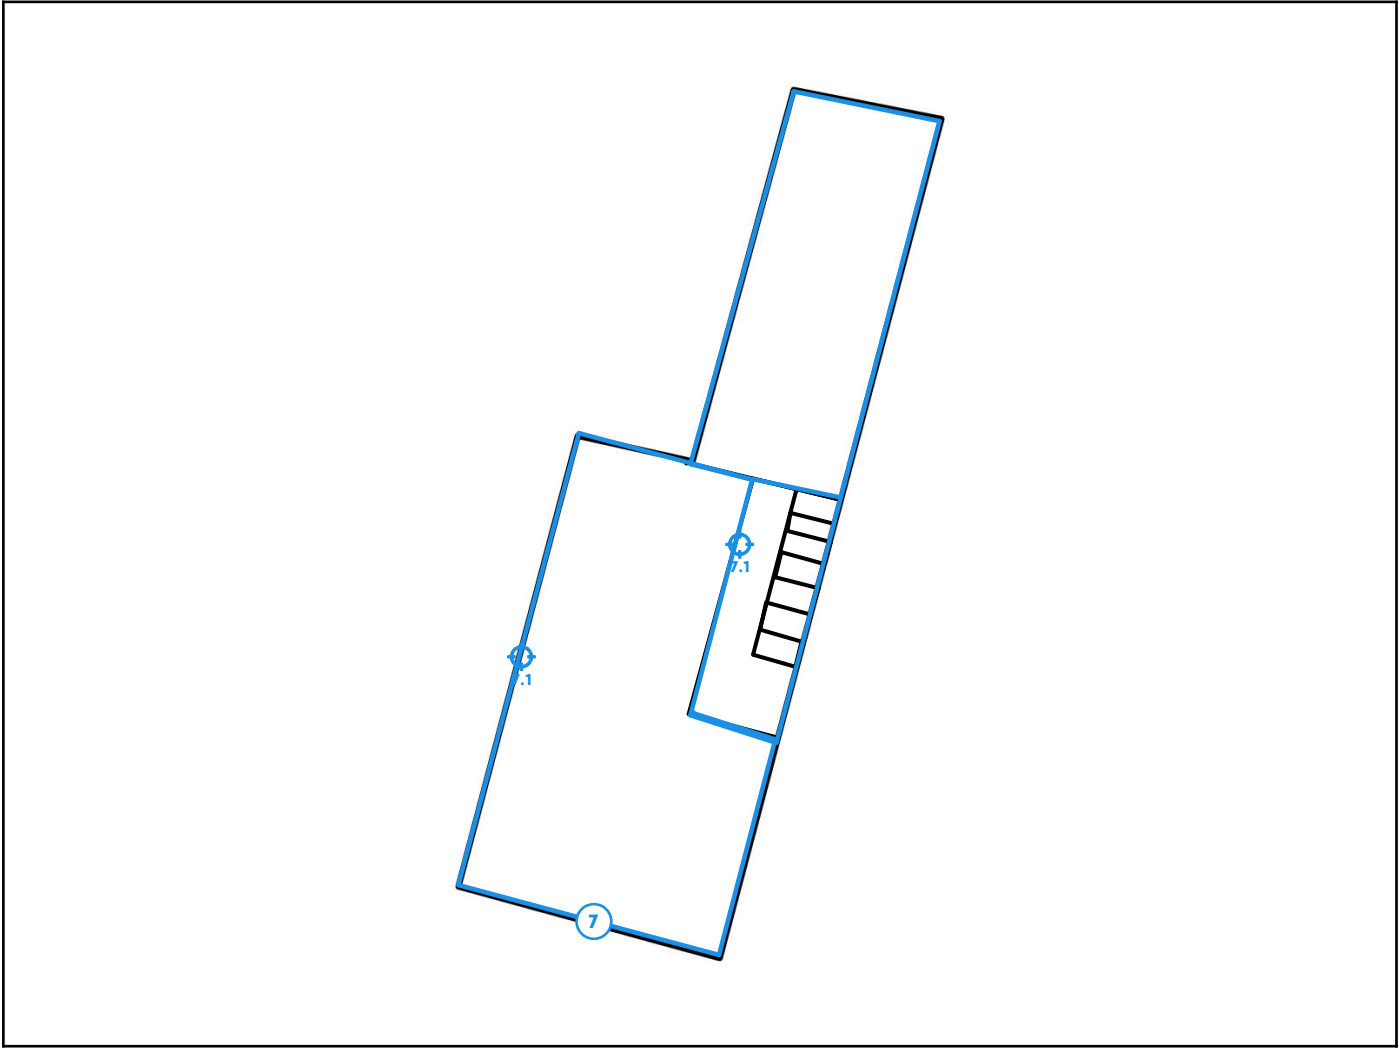
# Plan 1.3: Verdiep 2

| Beschrijving | Type | Actie |
|---|---|---|
| 7.1 Code: Pleisterwerk gips binnenwand | Mengmonster | - |
