Asbestinventarisatetest

Heidestraat 36, 2070 Zwijndrecht

Attestnummer : 20231109-000392.000

Uitgegeven op : 09.11.2023

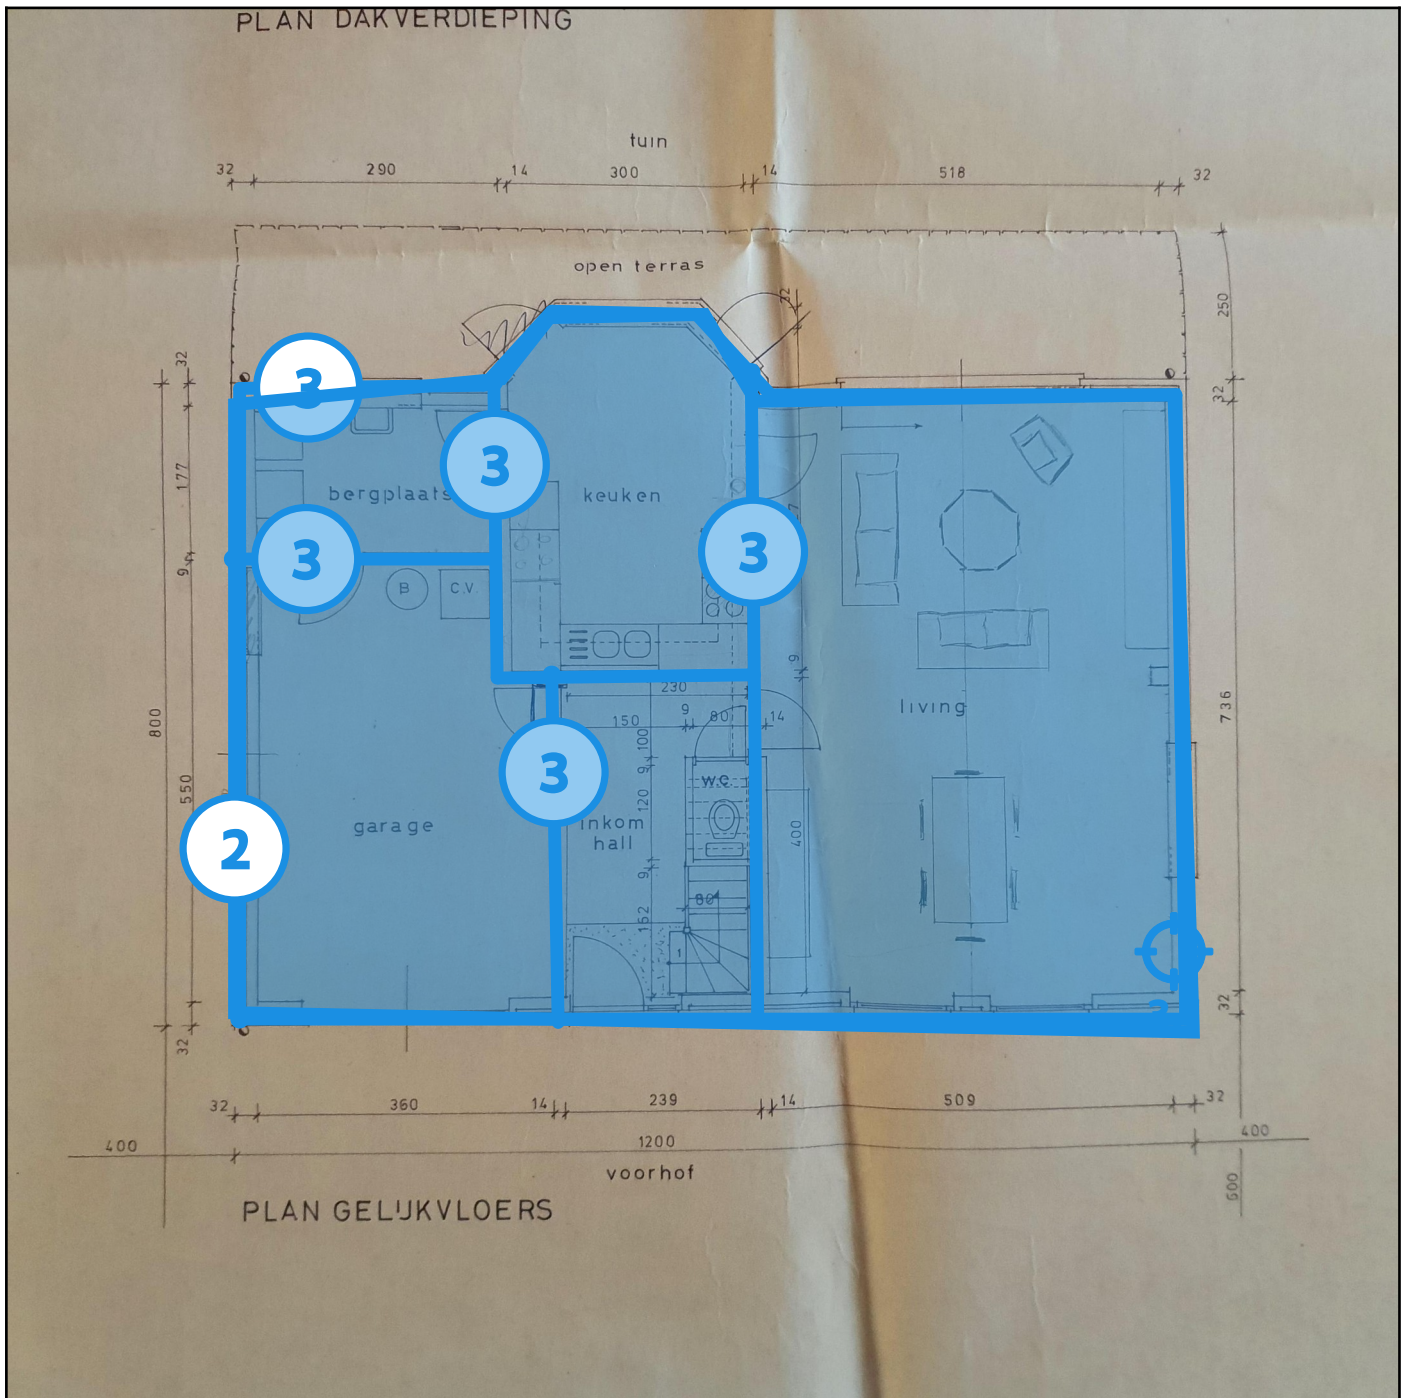
Plan 1.1: Gelijkvloers

| Beschrijving | Type | Actie |
|---|---|---|
| 3.1 Code: 23-177464 | Mengmonster | - |

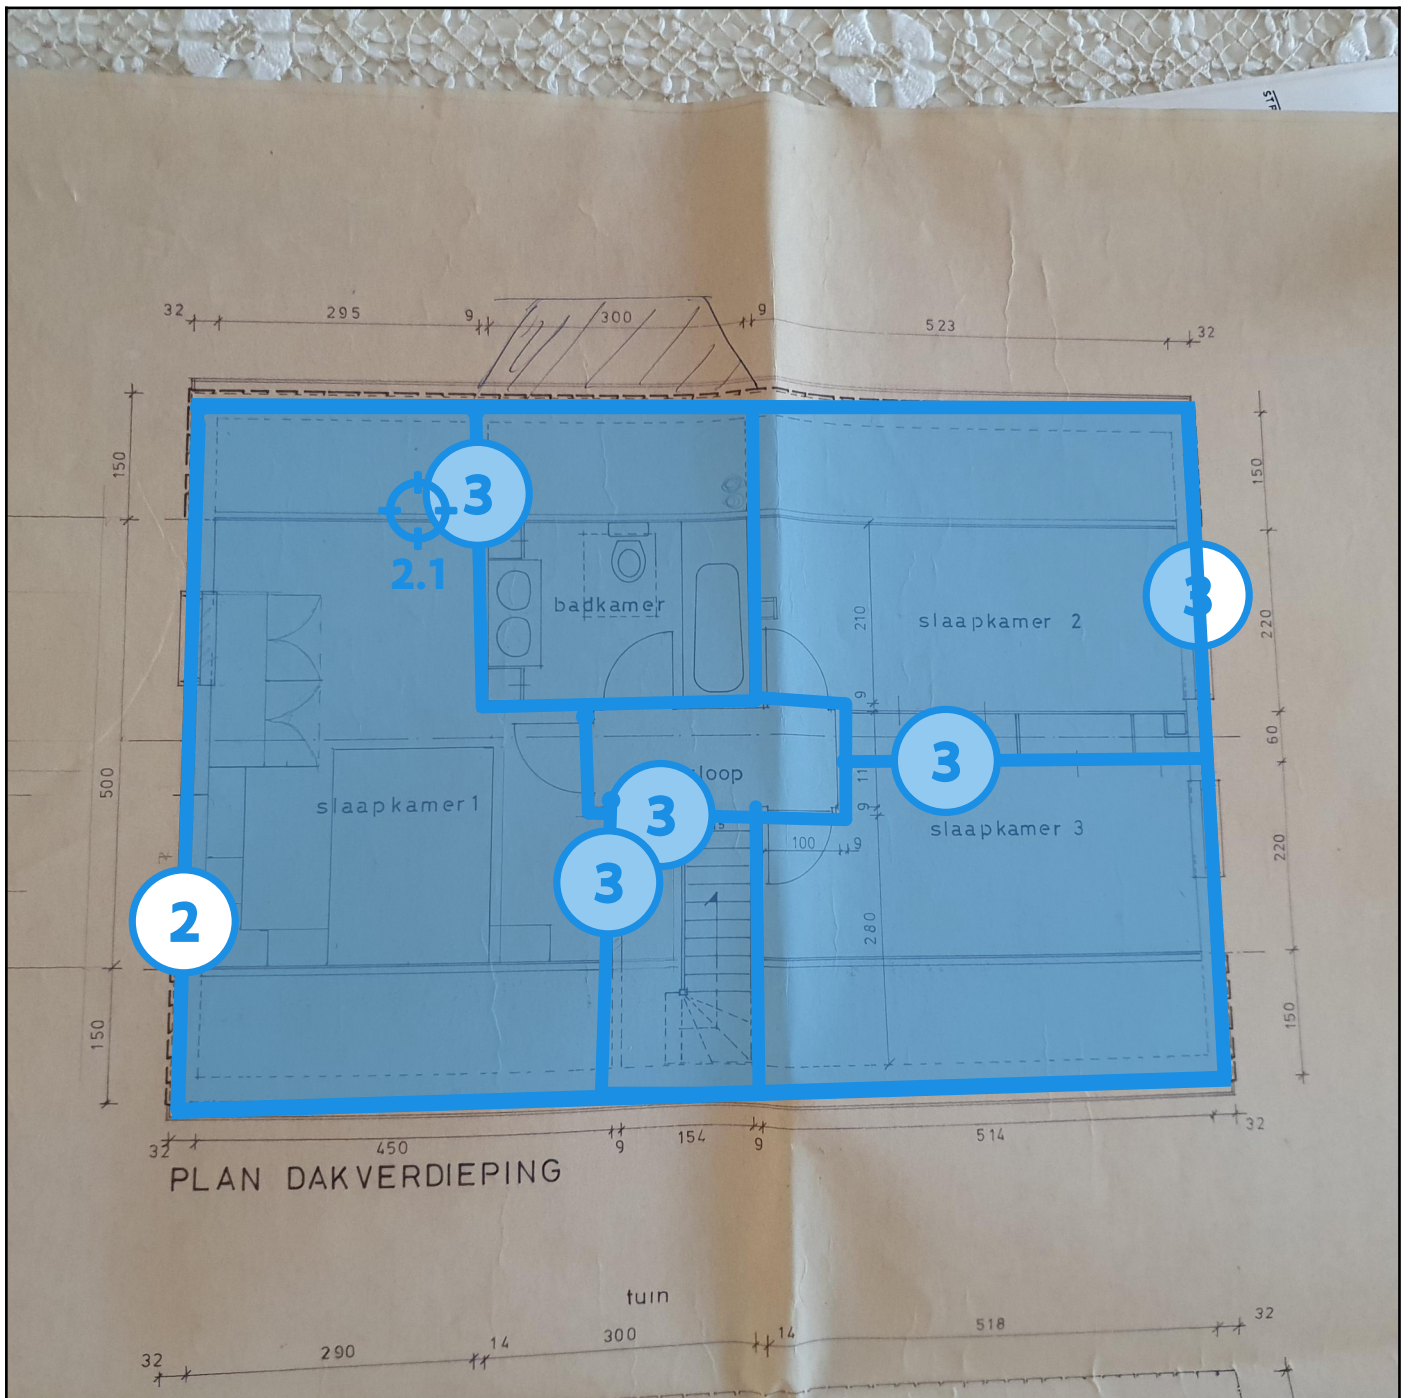
Plan 1.2: 1ste verdieping

| Beschrijving | Type | Actie |
|---|---|---|
| 1. Menuserite onderdak | Asbestmateriaal | Zorgvuldig beheren |

- Eenvoudige handelingen: mag via doe-het-zelf of door werknemer(s) met opleidingsattest eenvoudige handelingen
Indien mogelijk de ondervloer afdekken met folie . De platen kunnen voorzichtig verwijderd worden, de platen extra bevochtigen om stof te voorkomen + dragen van de nodige beschermingsmiddelen (mondmasker ffp3, handschoenen,tyvec) Bij de gemeente/containerpark afsluitzakken halen om dubbel in te pakken en af te voeren naar het containerpark of voorzichtig in container met asbestbag plaatsen , alle werknemer(s) moeten wel beschikken over een opleidingsattest eenvoudige handelingen 8u.
- Eenvoudige handelingen: enkel door erkend asbestverwijderaar
Indien mogelijk de ondervloer afdekken met folie . De platen kunnen voorzichtig verwijderd worden, de platen (leien) extra bevochtigen om stof te voorkomen + dragen van de nodige beschermingsmiddelen
