Asbestinventarisatetest

Duffelsesteenweg 93, 2860 Sint-Katelijne-Waver

Attestnummer : 20240614-000878.000

Uitgegeven op : 14.06.2024

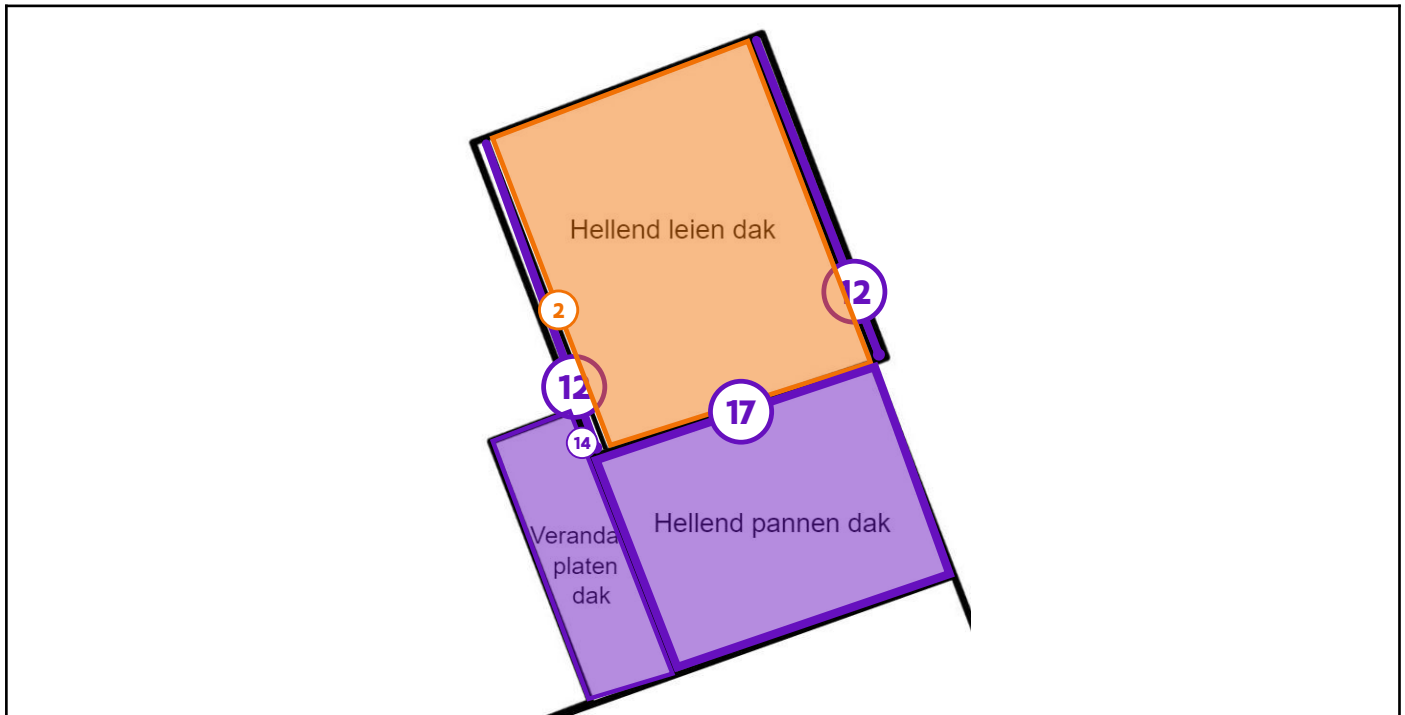
Plan 1.3: Daken plan woning

Beschrijving	Type	Actie
2. Leien dak >3,5m	Asbestmateriaal	Verwijderen
12. Dakgoot niet zichtbaar (>3,5m hoog, niet bereikbaar)	Beperking	-
14. PVC platen veranda dak	Advies	-
17. Onderdak & klei pannen dak werd gecontroleerd	Advies	-

Eindbeoordeling materiaalrisico	Verhoogd materiaalrisico en/of verhoogde kans op vezelvrijgave
Opmerking	De leien zijn poreus en met mos begroeid.

Gebondenheid	Categorie 1: hechtgebonden in oorsprong
Asbestsoort (vezeltype)	Crocidoliet aanwezig
Asbestconcentratie	Laag (< 50%)
Afschermingsgraad van het gehele materiaal	Geheel of deels vrij aan de buitenlucht

Toestand van het materiaal	Matig beschadigd, matig verweerd
----------------------------	----------------------------------

- Verwijder dit asbestmateriaal zo snel mogelijk. Volg de toestand goed op.
- Hemelwater dat afspoelt van asbestcement daken of gevels kan asbestdeeltjes bevatten. Gebruik het enkel voor gesloten circuits (bv. spoelen toiletten). Reinig na het vervangen van het dak of de gevel de dakgoten en regenwaterput of -ton om asbesthoudend sediment of slib te verwijderen
- Voer bijkomende staalname(s) uit.

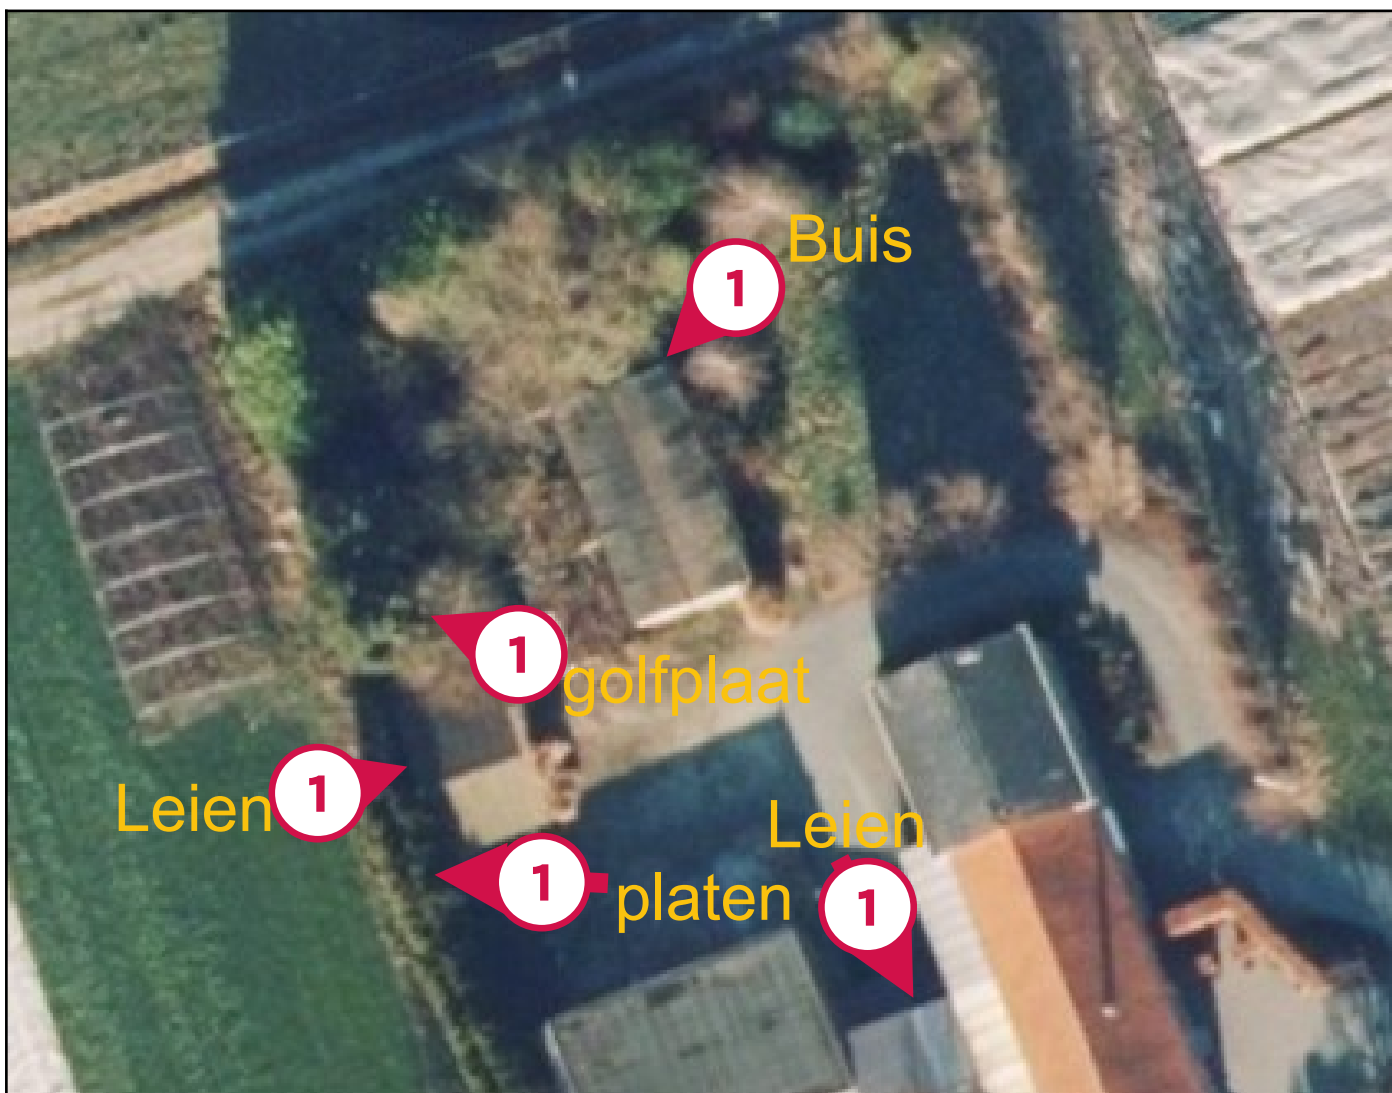
Plan 5.1: Vaststellingen buiten de constructies

Beschrijving	Type	Actie
1. Afval leien, platen, buizen, golfplaat	Asbestmateriaal	Dringend verwijderen

- Verwijder het asbestafval.
