Asbestinventarisatetest

Culostraat 8, 3360 Bierbeek

Attestnummer : 20240417-000366.001

Uitgegeven op : 15.05.2024

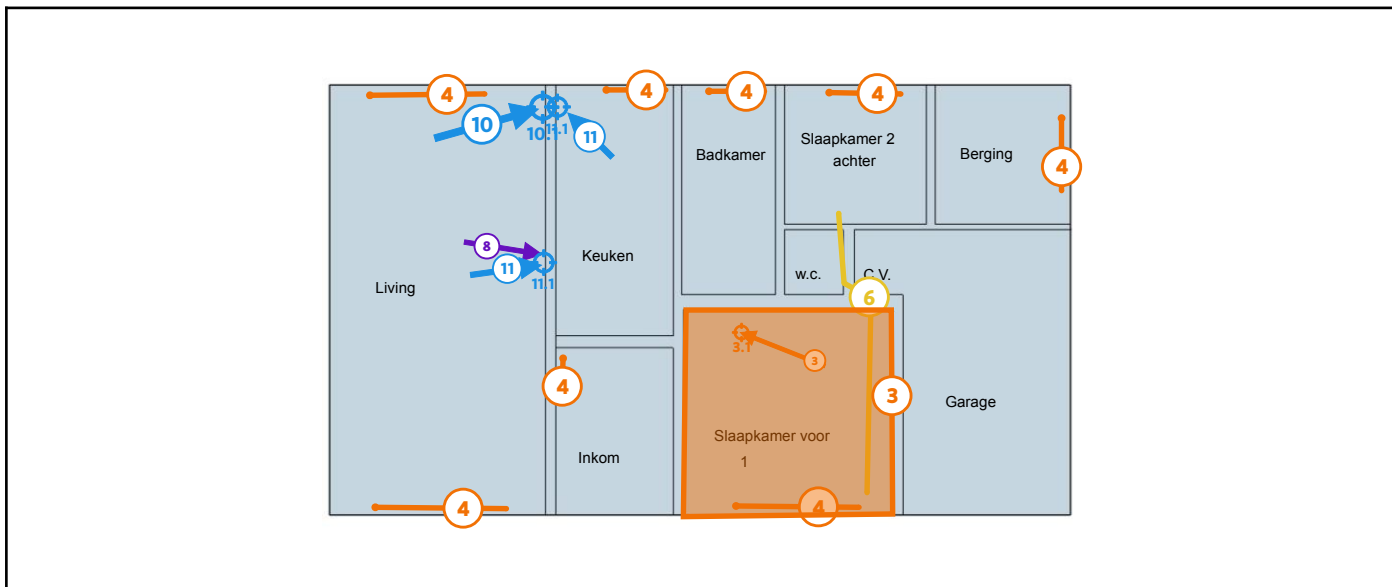
Plan 1.1: plan gelijkvloers

| Beschrijving | Type | Actie |
|---|---|---|
| 3. Linoleum + kartonlaag | Asbestmateriaal | Verwijderen |
| 4. Oude radiators | Asbestmateriaal | Verwijderen |

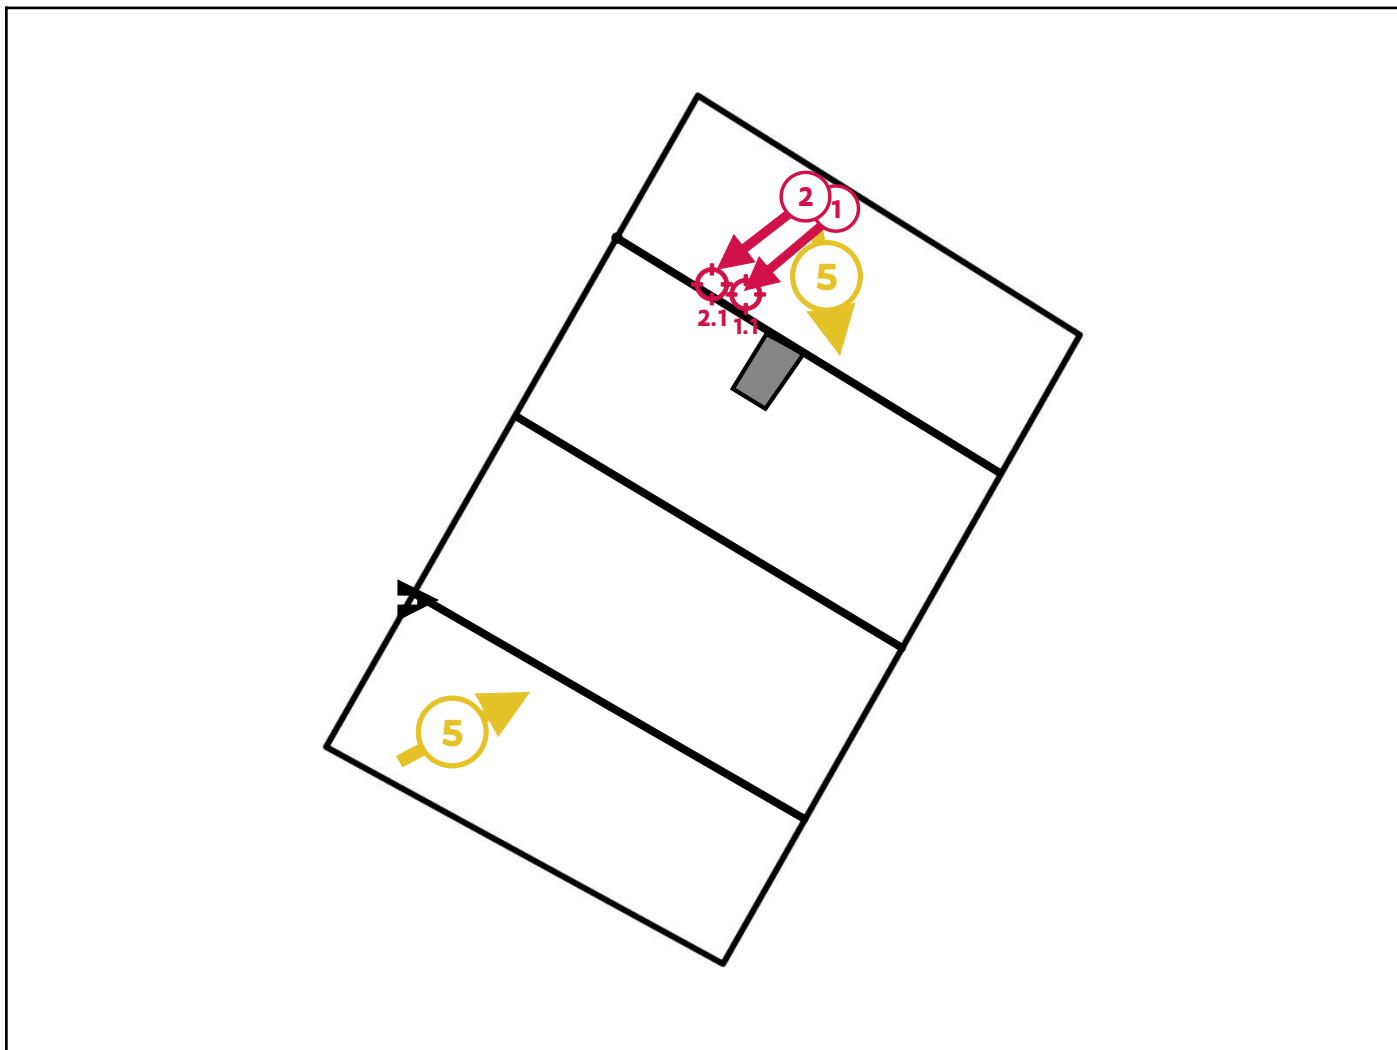
Plan 1.2: plan zolder

| Beschrijving | Type | Actie |
|---|---|---|
| 5. Bakeliet schakelaars zolder | Asbestmateriaal | Zorgvuldig beheren |

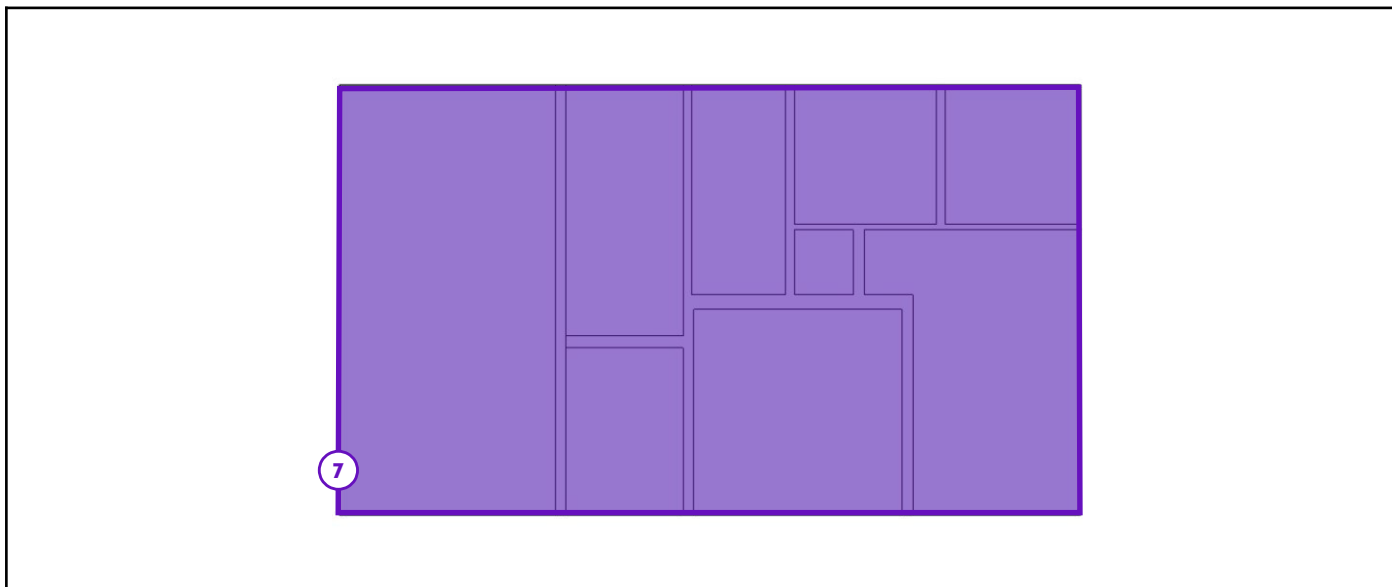
Plan 1.3: plan gelijkvloers

| Beschrijving | Type | Actie |
|---|---|---|
| 7. Plafonds | Advies | - |

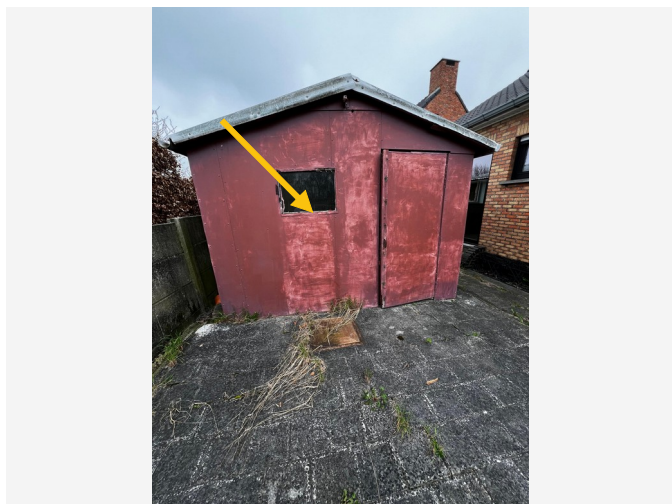
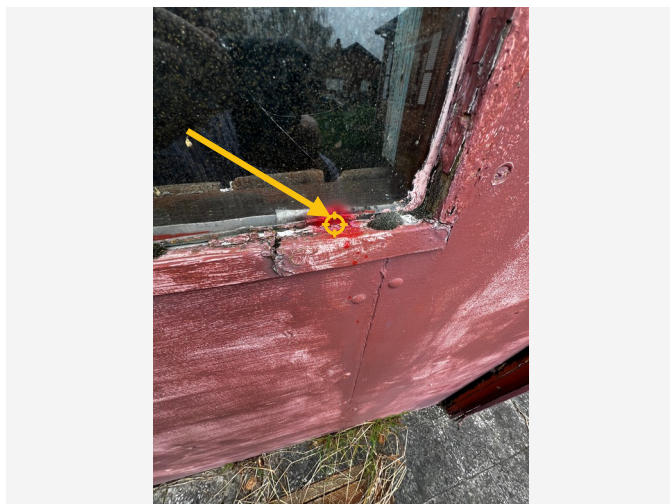
| Opmerking | Op sommige plaatsen zijn de naden van de houten platen opgevuld met pleister. Deze is geanalyseerd en bevat geen asbest. |
