Asbestinventarisatetest

Aarschotsesteenweg 184, 3111 Rotselaar

Attestnummer : 20250126-000172.000

Uitgegeven op : 26.01.2025

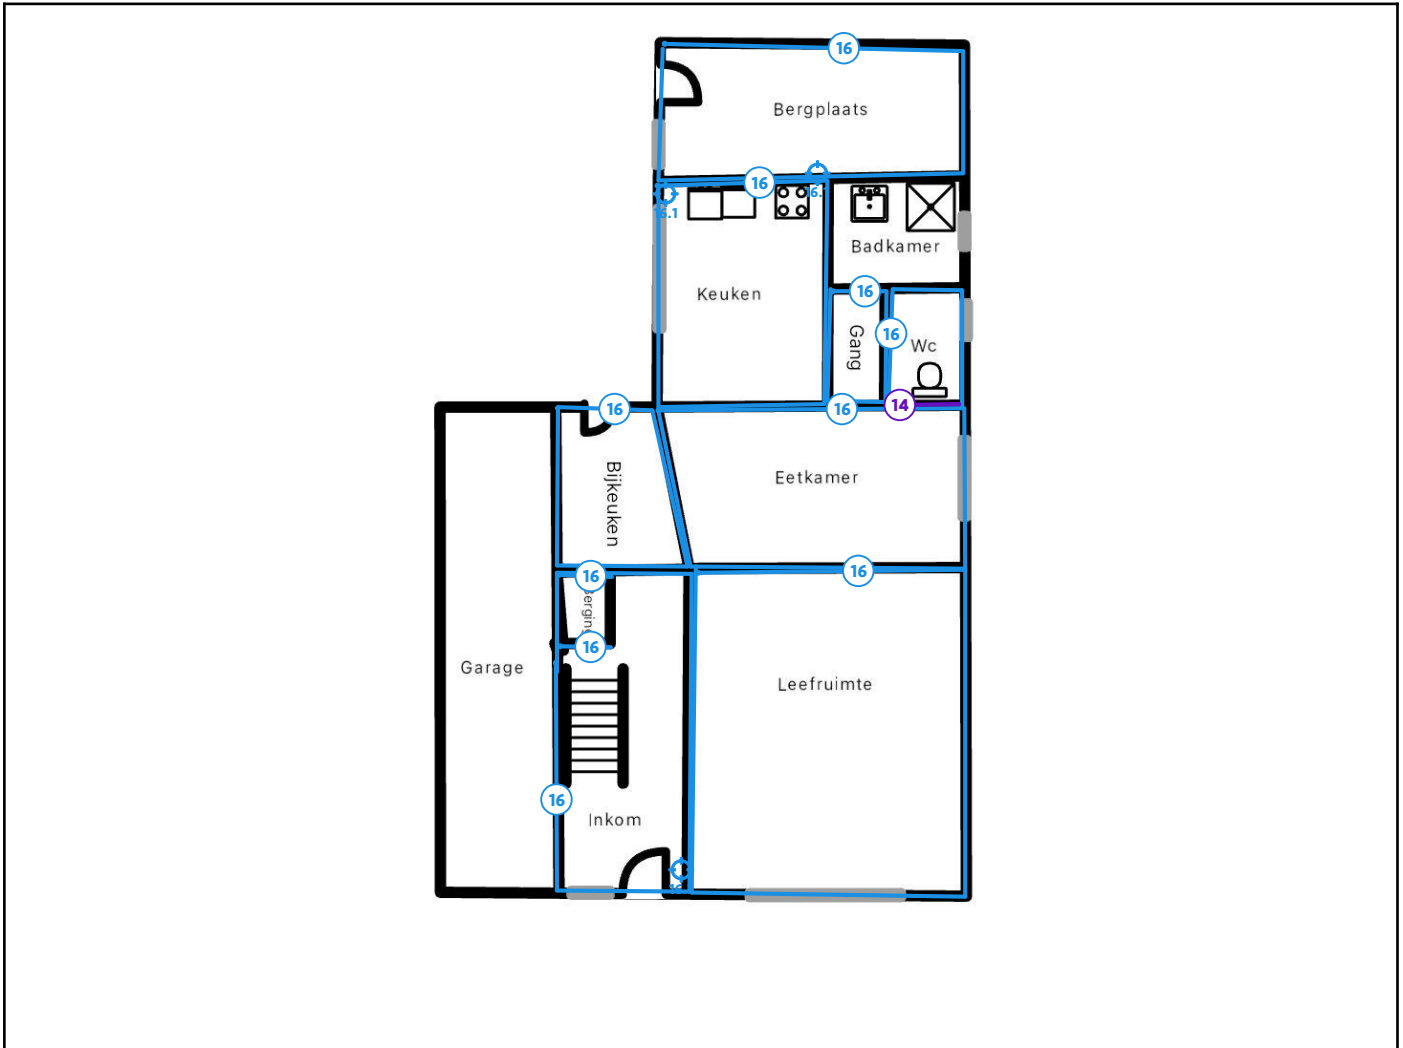
Plan 1.1: Hoofgebouw Plan V+0

Beschrijving	Type	Actie
14. Muren bestaande uit voorzetpanelen	Advies	-
16. Pleisterwerk wanden	Geen asbest	-
16.1 Code: MM01	Mengmonster	-

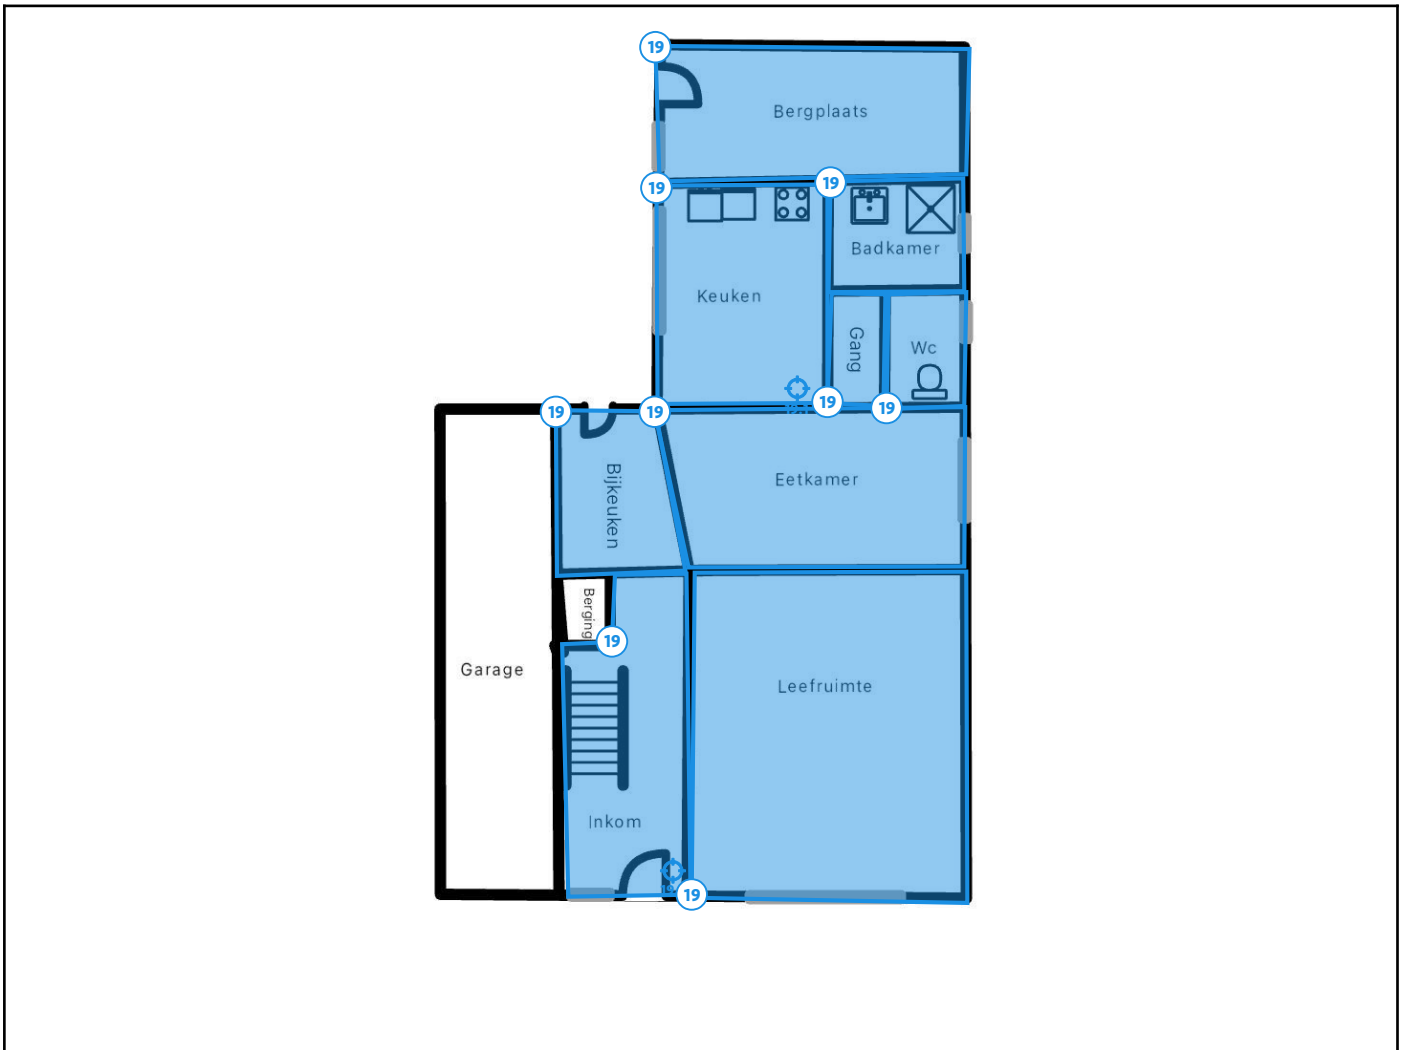
Plan 1.2: Hoofdgebouw Plan V+0

Beschrijving	Type	Actie
19. Pleisterwerk plafonds	Geen asbest	-
19.1 Code: MM02	Mengmonster	-

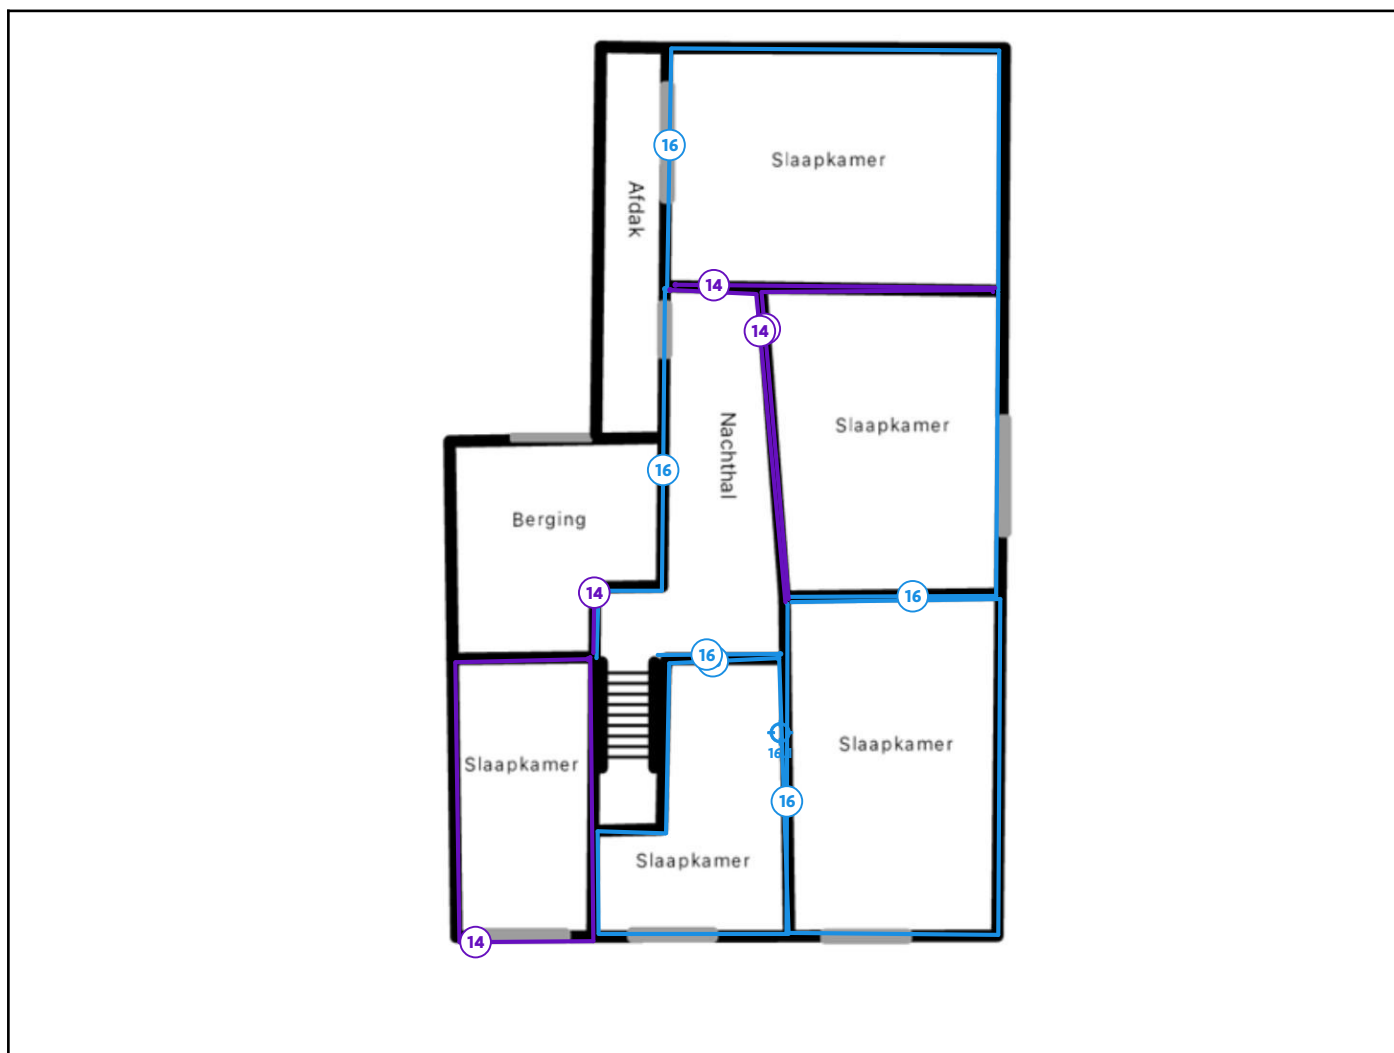
Plan 1.5: Hoofdgebouw Plan V+1

Beschrijving	Type	Actie
14. Muren bestaande uit voorzetpanelen	Advies	-
16. Pleisterwerk wanden	Geen asbest	-
16.1 Code: MM01	Mengmonster	-

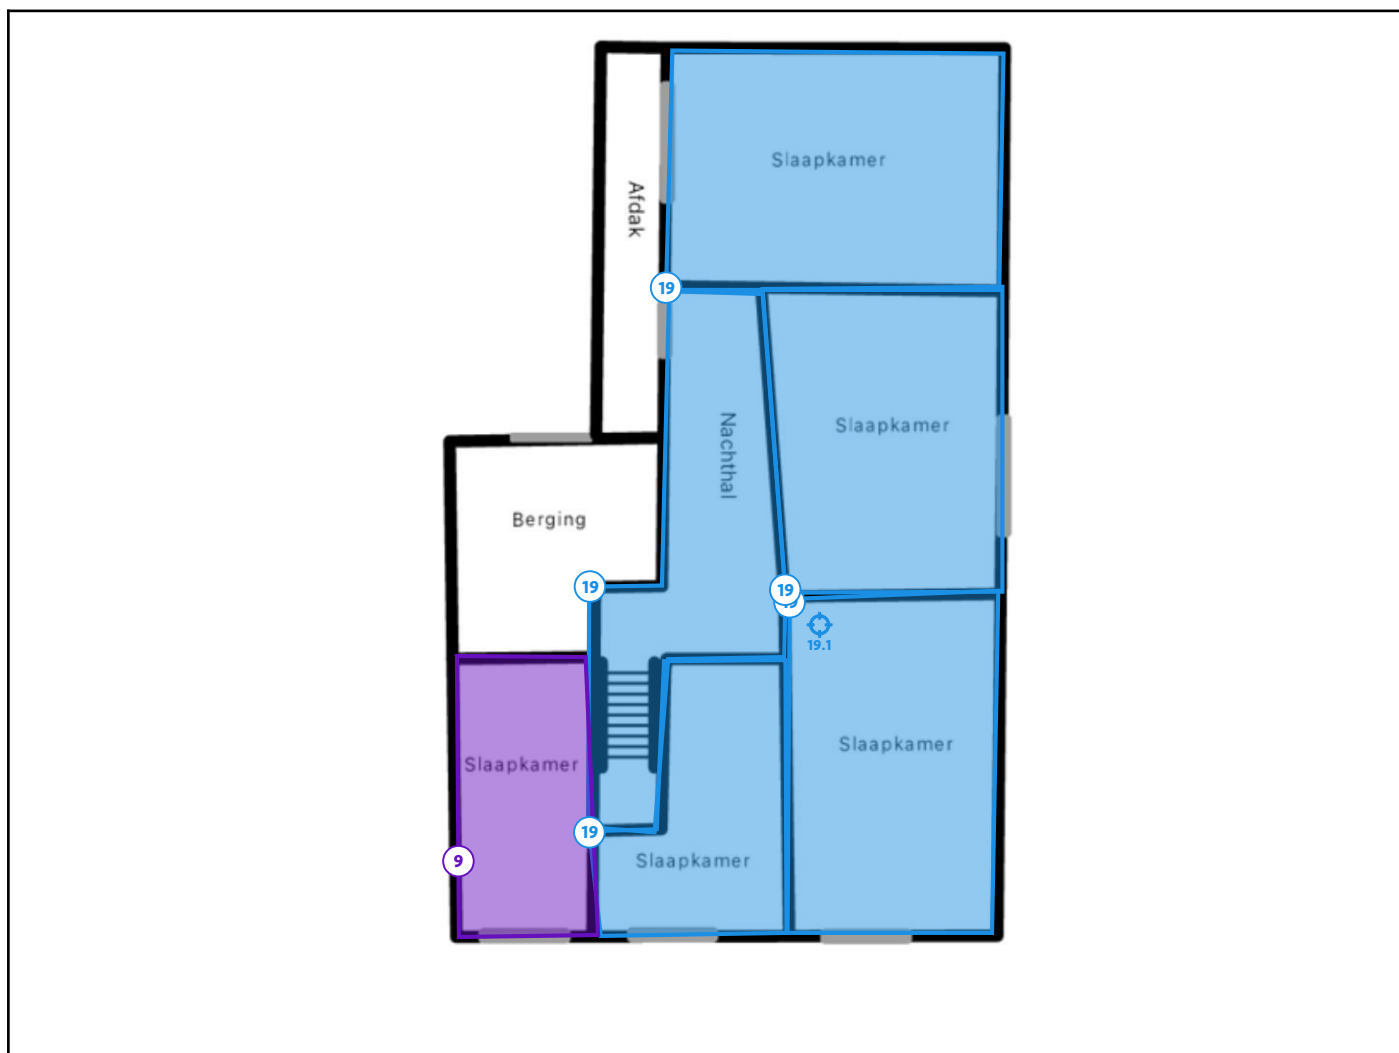
Plan 1.6: Hoofdgebouw Plan V+1

Beschrijving	Type	Actie
9. Plafonds bestaande uit voorzetpanelen	Advies	-
19. Pleisterwerk plafonds	Geen asbest	-
19.1 Code: MM02	Mengmonster	-

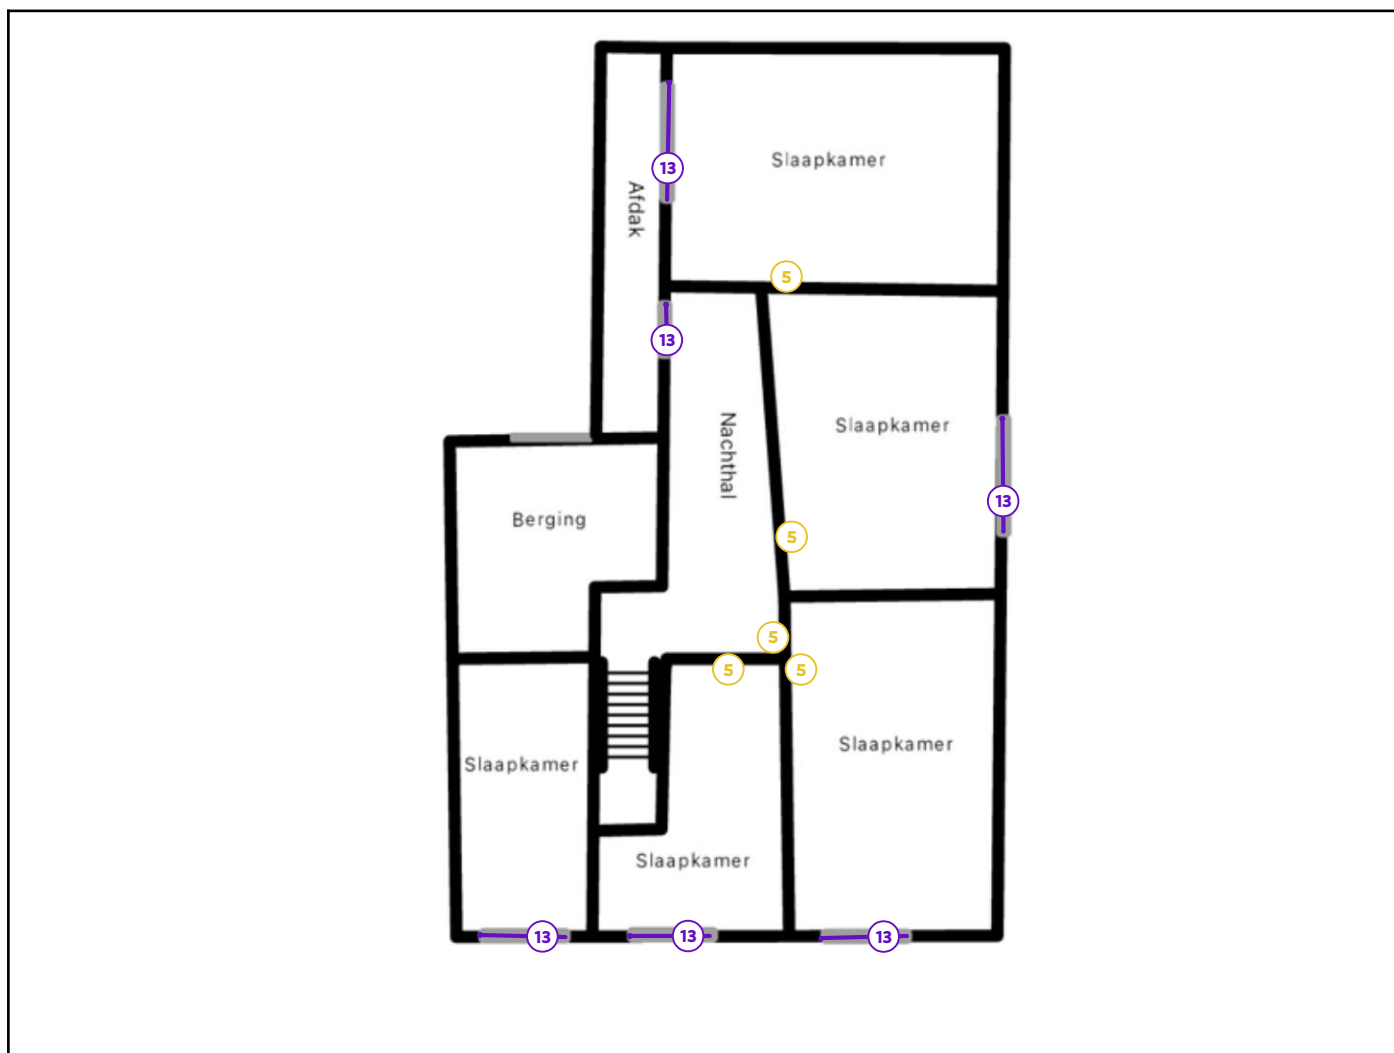
Plan 1.7: Hoofdgebouw Plan V+1

Beschrijving	Type	Actie
5. Bakeliet toepassingen	Asbestmateriaal	Zorgvuldig beheren
13. Venstertabletten	Advies	-

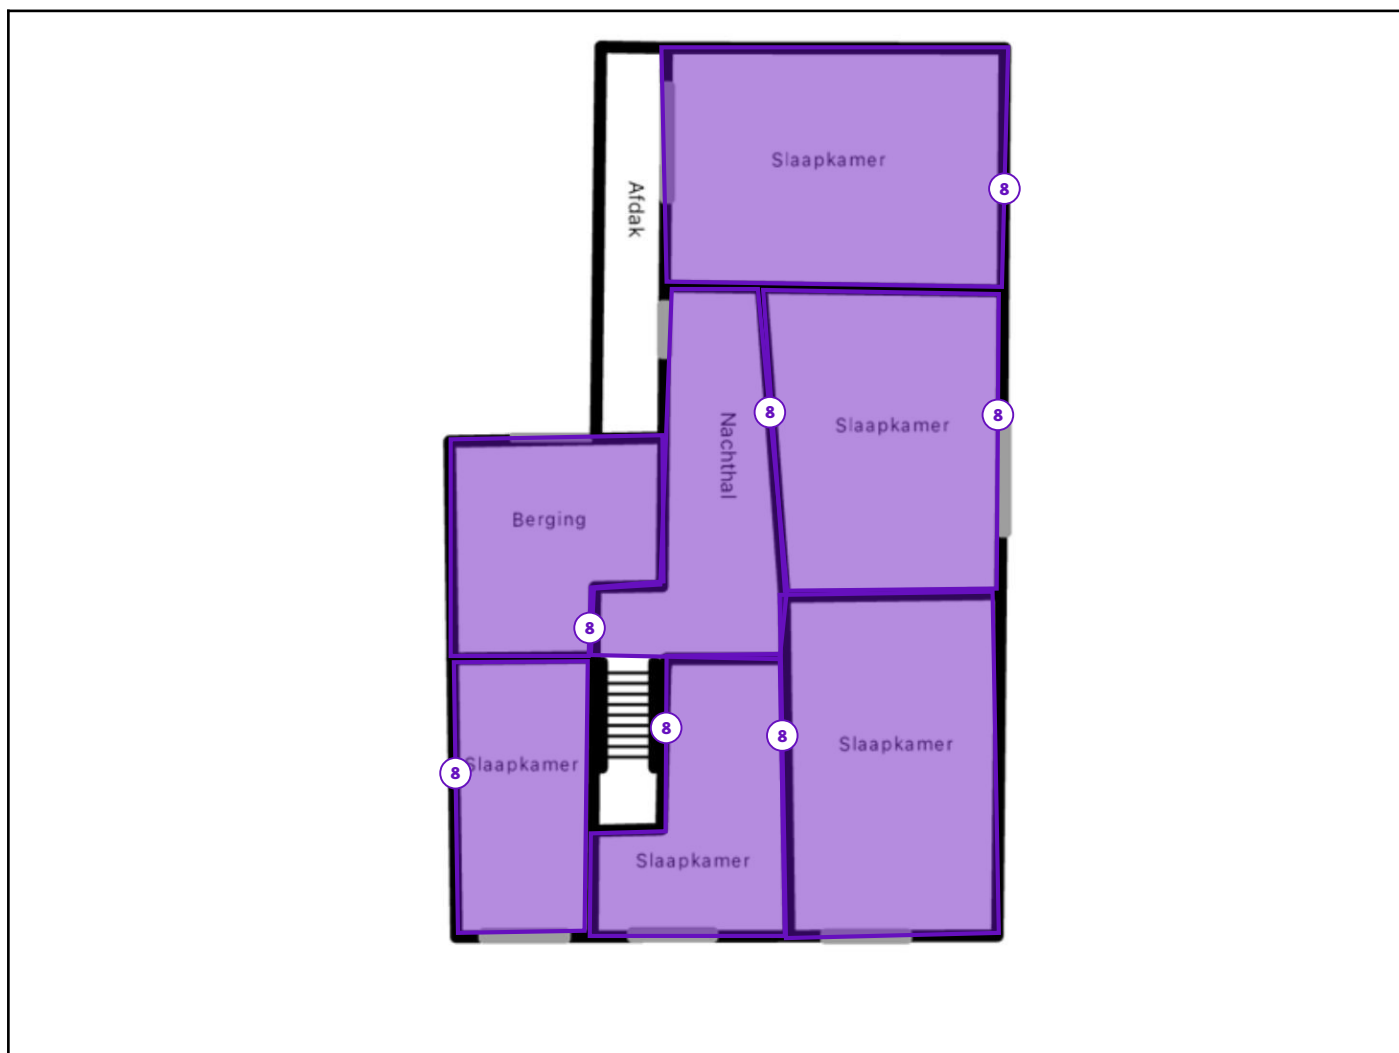
Plan 1.8: Hoofdgebouw Plan V+1

Beschrijving	Type	Actie
8. Vloerzeilen	Advies	-

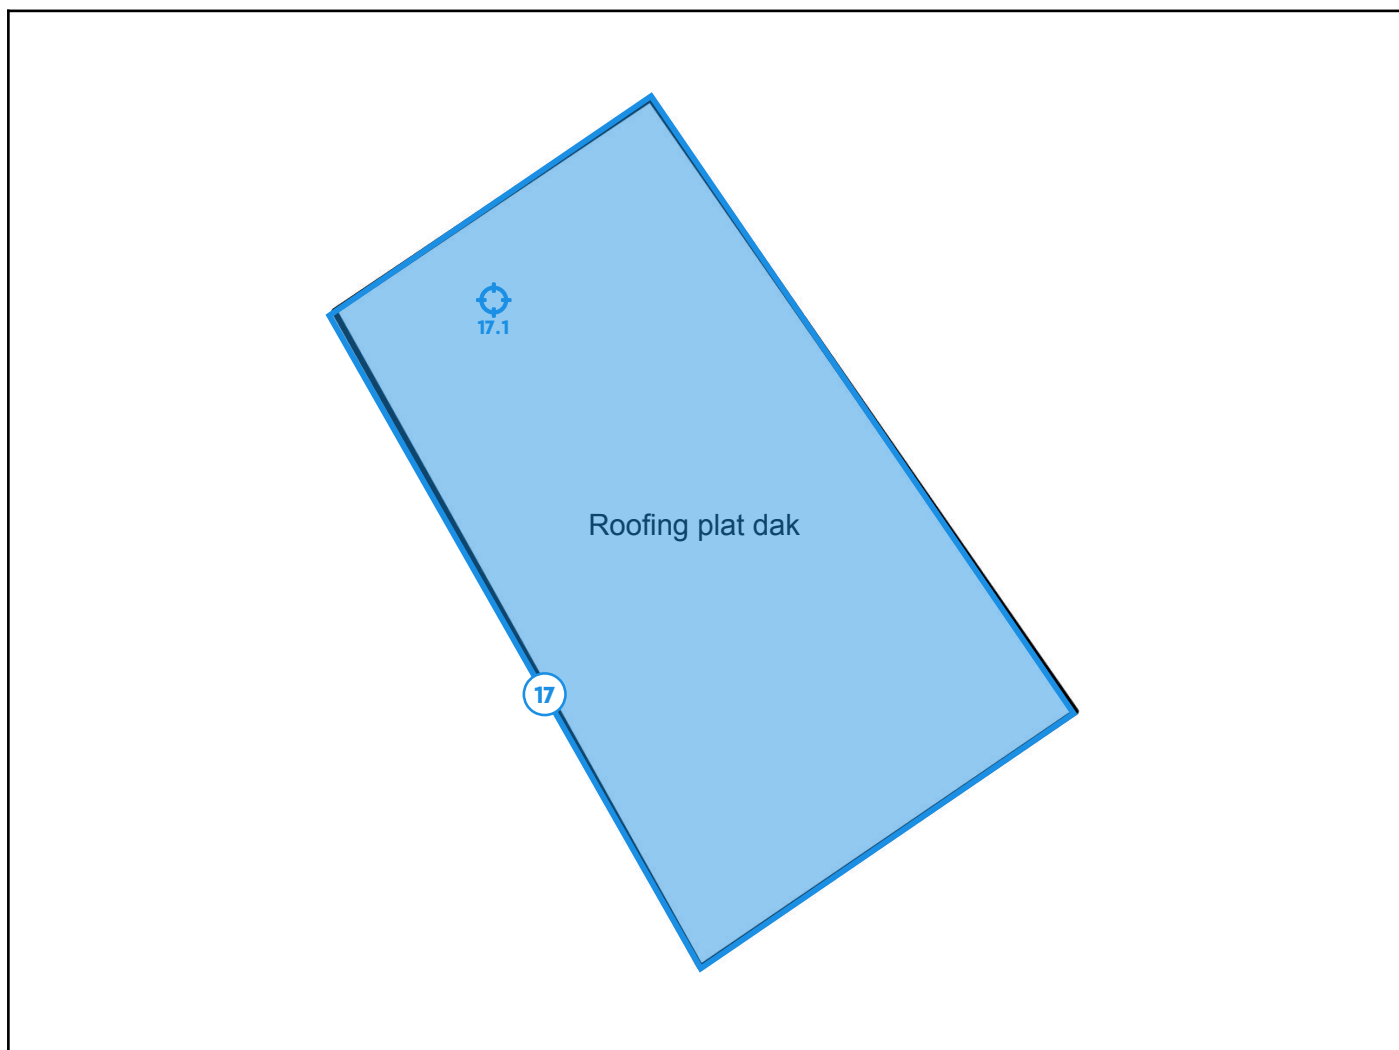
Plan 2.2: Bijgebouw Dakenplan

Beschrijving	Type	Actie
17. Roofing bijgebouw	Geen asbest	-
17.1 Code: MM04	Puntmonster	-
