# Asbestinventarisatattest

Wilselsesteenweg 165/woondeel v1, 3010 Leuven

Attestnummer : 20260209-000429.000

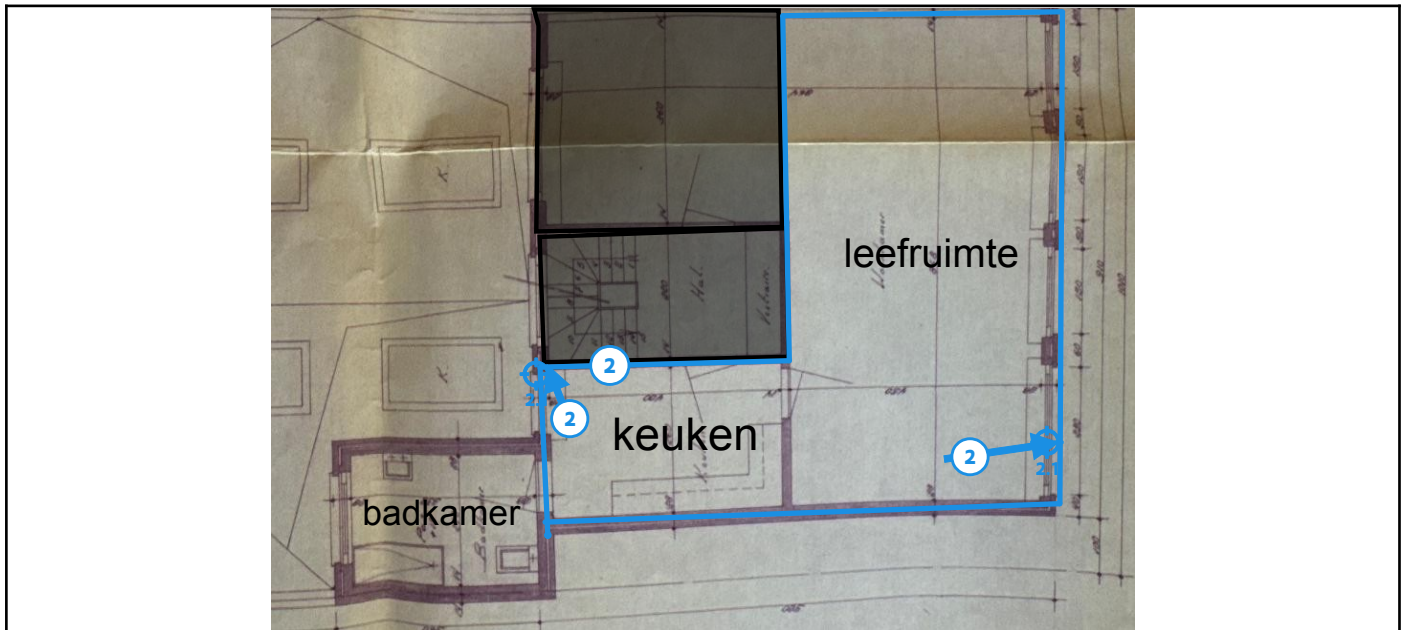
## Plan 1.1: vloerplan wooneenheid

| Beschrijving | Type | Actie |
|---|---|---|
| 1. Glasal deurpaneel | Asbestmateriaal | Zorgvuldig beheren |
