Asbestinventarisatetest

Leuvenselaan 96, 3300 Tienen

Attestnummer : 20230823-000298.000

Uitgegeven op : 23.08.2023

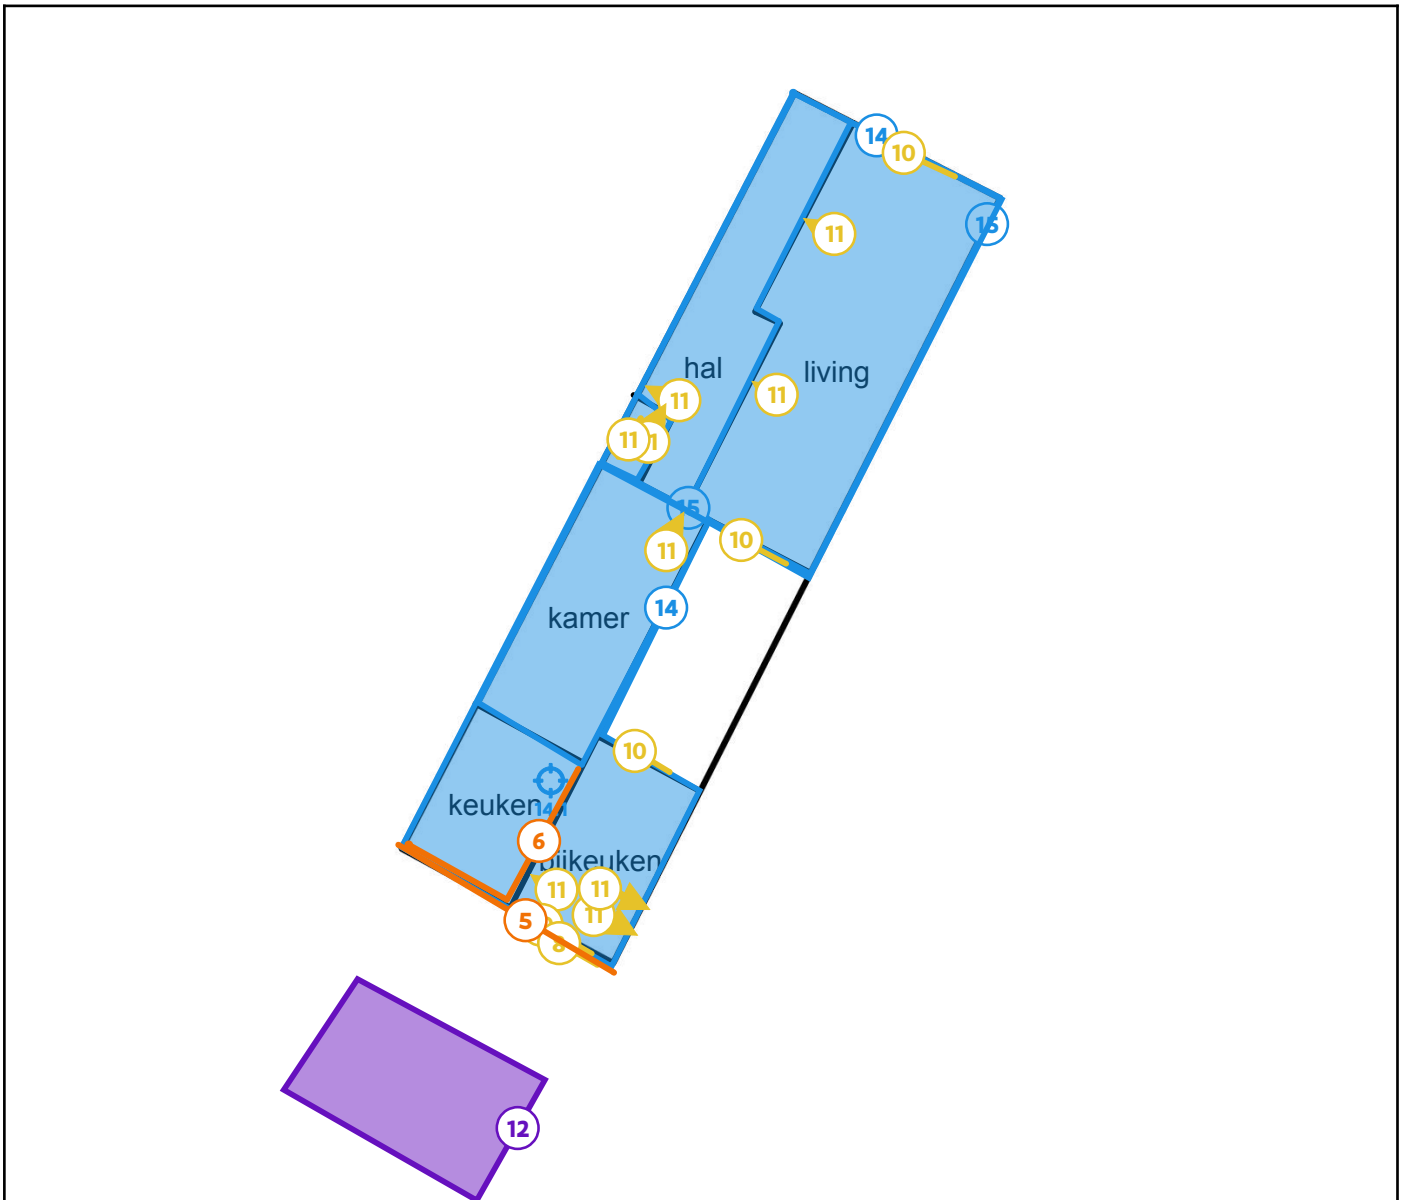
Plan 1.1: Hoofdgebouw GV

Beschrijving	Type	Actie
5. Leien gevel	Asbestmateriaal	Verwijderen
6. Menuiserite	Asbestmateriaal	Verwijderen
8. Betondorpel	Asbestmateriaal	Zorgvuldig beheren
10. Mastiek	Asbestmateriaal	Zorgvuldig beheren
11. Bakeliet	Asbestmateriaal	Zorgvuldig beheren

12. Tuin overwoekerd	Beperking	-
14. Pleister plafond	Geen asbest	-
14.1 Code: Pleister plafond	Mengmonster	-
15. Pleister muur	Geen asbest	-

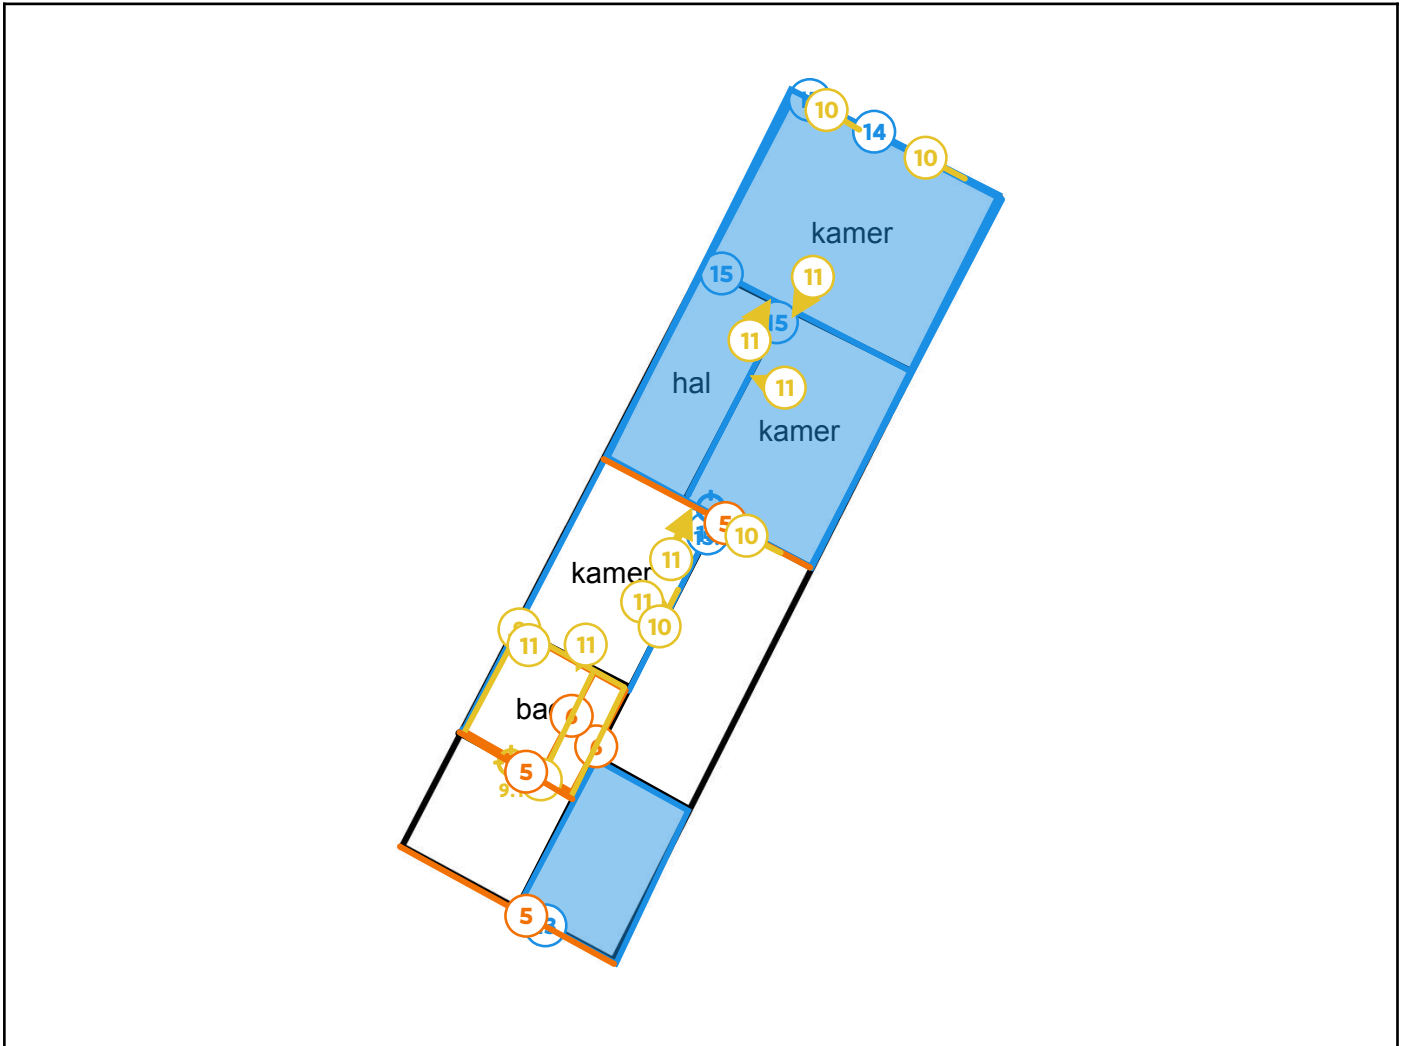
Plan 1.2: Hoofdgebouw V1

Beschrijving	Type	Actie
5. Leien gevel	Asbestmateriaal	Verwijderen
6. Menuiserie	Asbestmateriaal	Verwijderen
9. Vinyltegels V1	Asbestmateriaal	Zorgvuldig beheren
9.1 Code: Vinyltegel	Puntmonster	-
10. Mastiek	Asbestmateriaal	Zorgvuldig beheren
11. Bakeliet	Asbestmateriaal	Zorgvuldig beheren
13. Roofing	Geen asbest	-

14. Pleister plafond	Geen asbest	-
15. Pleister muur	Geen asbest	-
15.1 Code: Pleister muur	Mengmonster	-

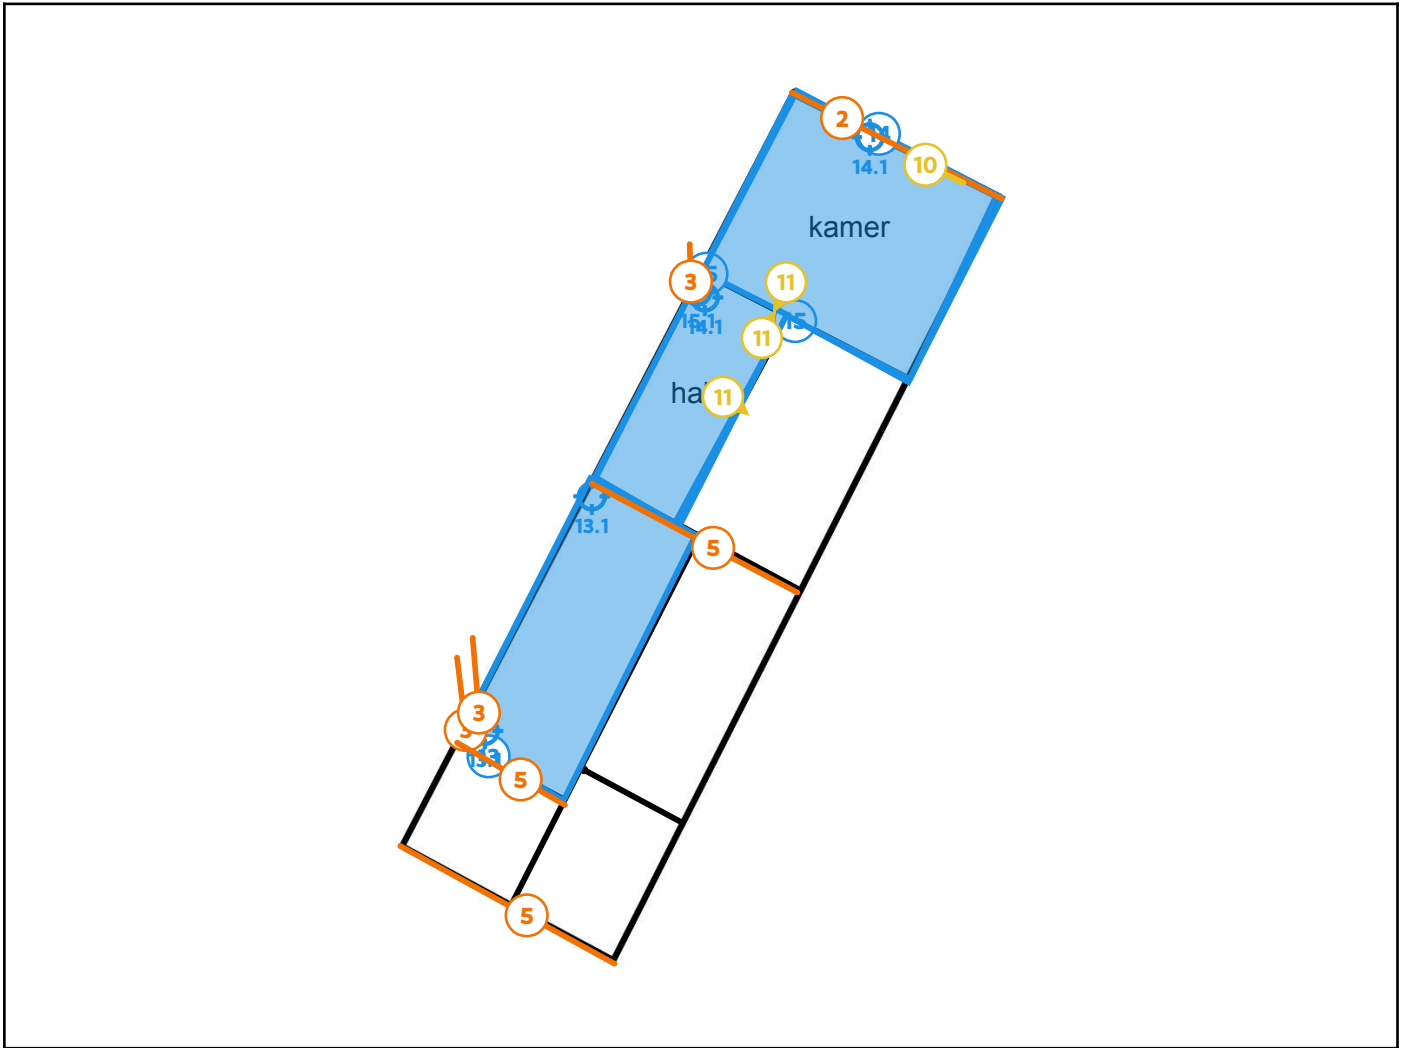
Plan 1.3: Hoofdgebouw V2

Beschrijving	Type	Actie
2. Leien gevel grijs voor	Asbestmateriaal	Verwijderen
3. Eternit schouw	Asbestmateriaal	Verwijderen
5. Leien gevel	Asbestmateriaal	Verwijderen
10. Mastiek	Asbestmateriaal	Zorgvuldig beheren
11. Bakeliet	Asbestmateriaal	Zorgvuldig beheren
13. Roofing	Geen asbest	-
13.1 Code: Roofing	Mengmonster	-

14. Pleister plafond	Geen asbest	-
14.1 Code: Pleister plafond	Mengmonster	-
15. Pleister muur	Geen asbest	-
15.1 Code: Pleister muur	Mengmonster	-

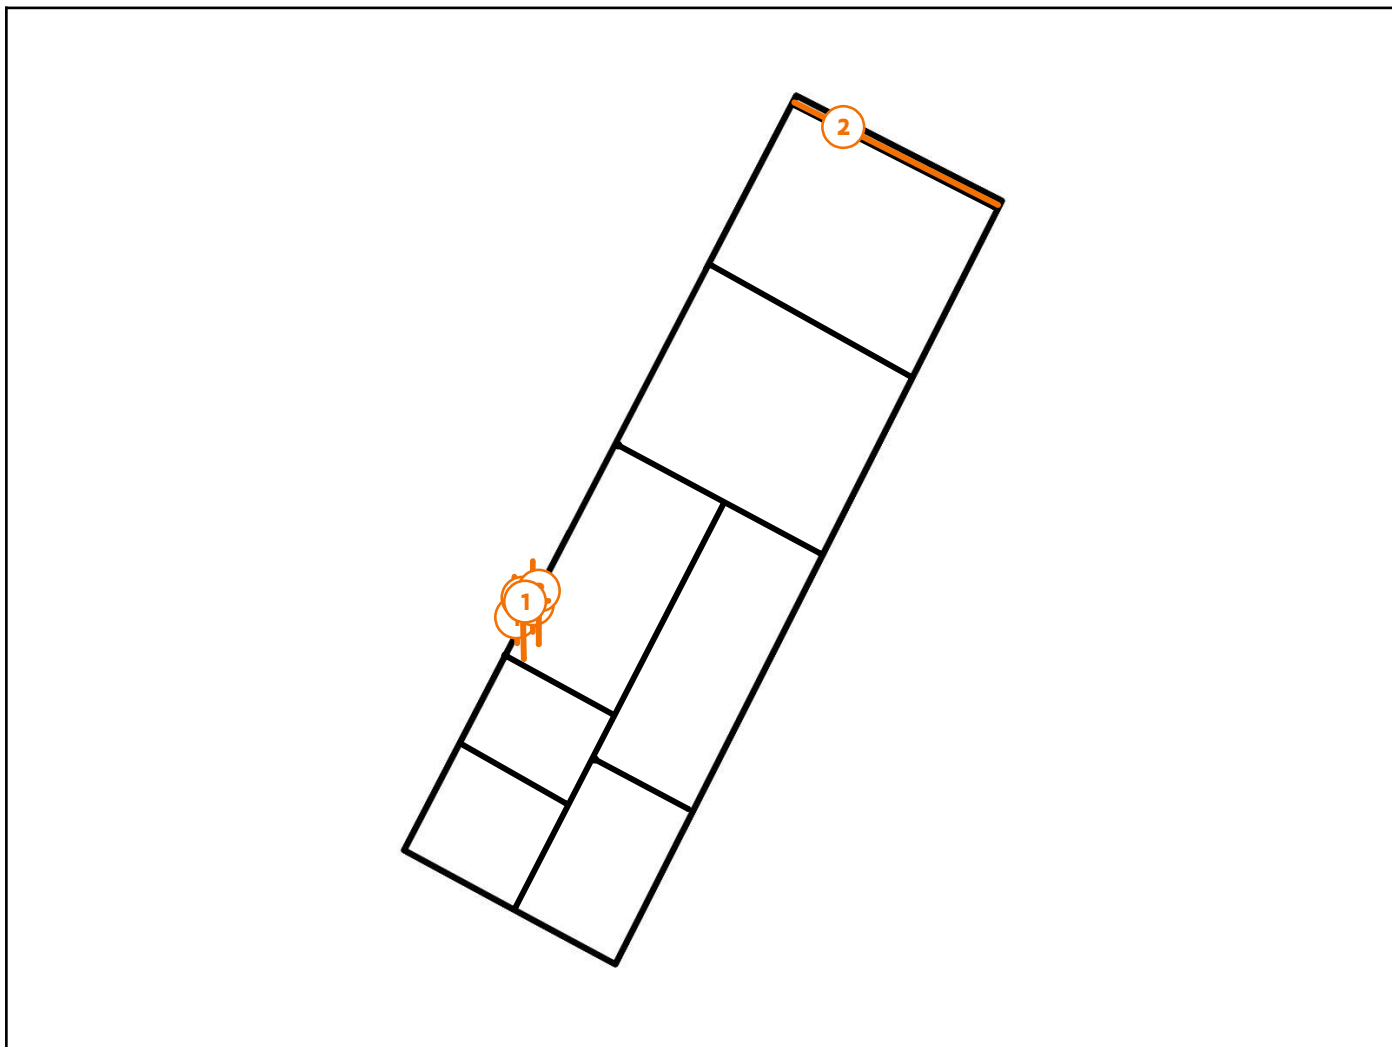
Plan 1.4: Hoofdgebouw dak

Beschrijving	Type	Actie
1. Eternit schouwhoed	Asbestmateriaal	Verwijderen
2. Leien gevel grijs voor	Asbestmateriaal	Verwijderen
3. Eternit schouw	Asbestmateriaal	Verwijderen

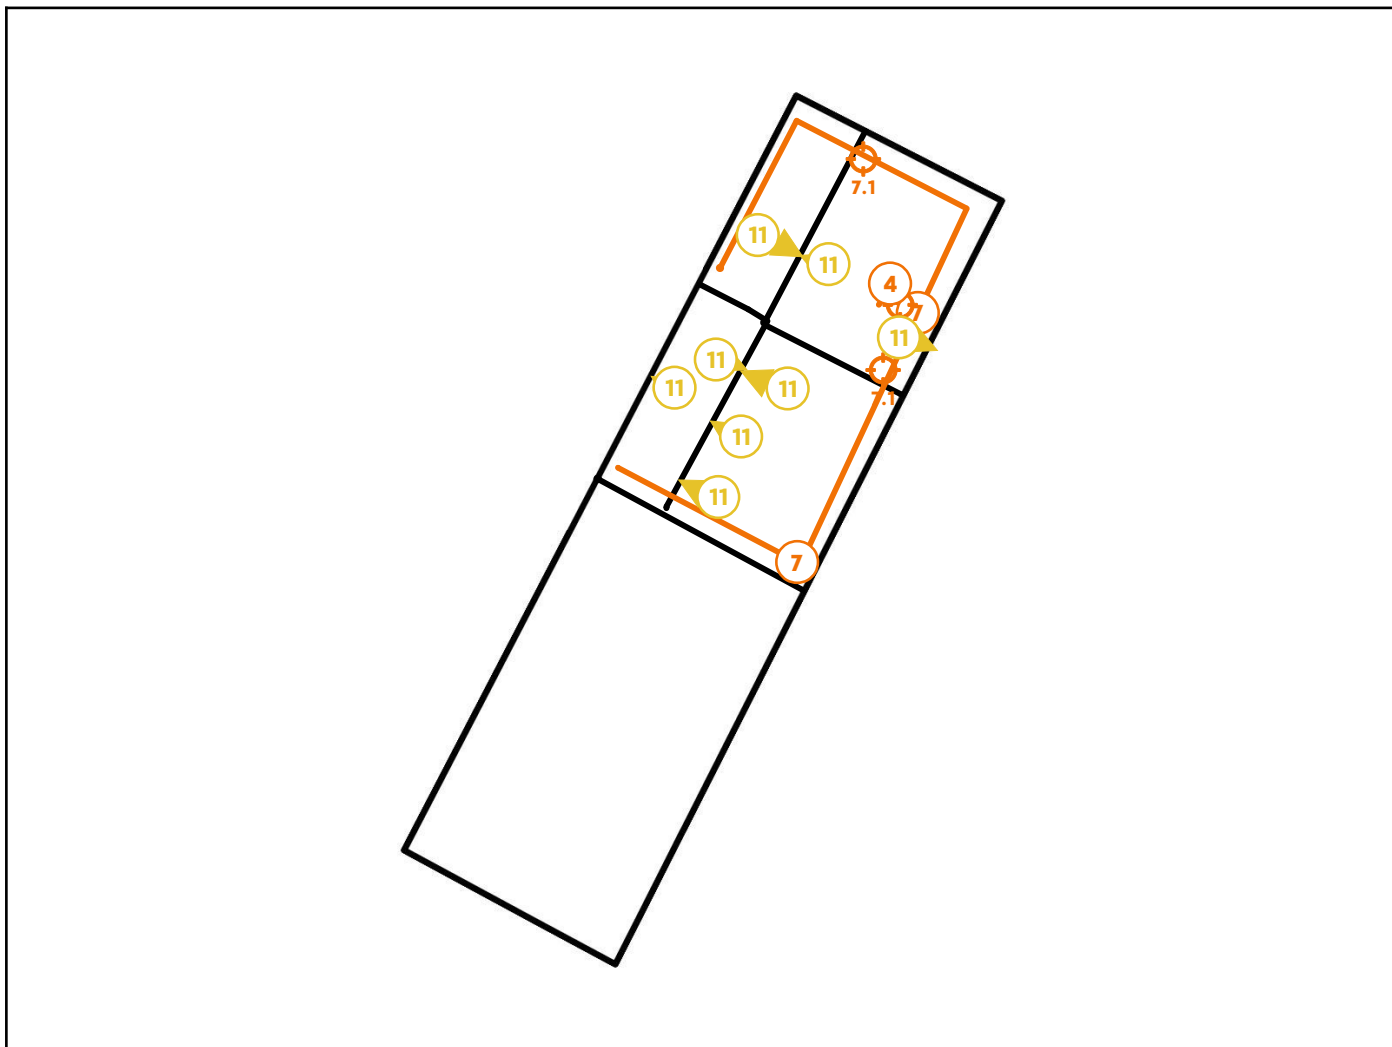
Plan 1.5: Hoofdgebouw kelder

Beschrijving	Type	Actie
4. Kachelkoord mastiek	Asbestmateriaal	Verwijderen
7. Buisisolatie	Asbestmateriaal	Verwijderen
7.1 Code: Buisisolatie	Mengmonster	-
11. Bakeliet	Asbestmateriaal	Zorgvuldig beheren

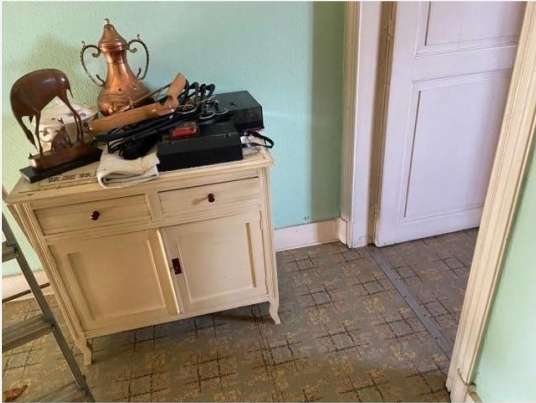
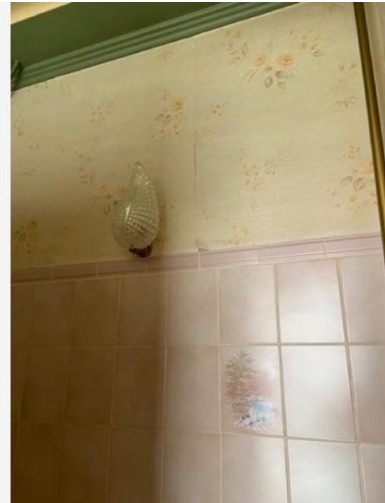
Beschrijving	Pleister plafond
Omgeving	Binnen
Primaire drager	Plafond

Bindmiddel van materiaal	Gips - kalk
Gebondenheid op basis van bindmiddel	Niet-hechtgebonden
Hoeveelheid (oppervlakte - dikte - aantal)	• 120,00 m ² - 1,00 cm - 1 stuk
Totaal volume	1,20 m ³
Identificatiemethode	Vaststelling met monstername
Destructieve handeling voor identificatie	Nee
