Asbestinventarisatetest

Glabbeekstraat 175, 3450 Geetbets

Attestnummer : 20250310-000295.000

Uitgegeven op : 10.03.2025

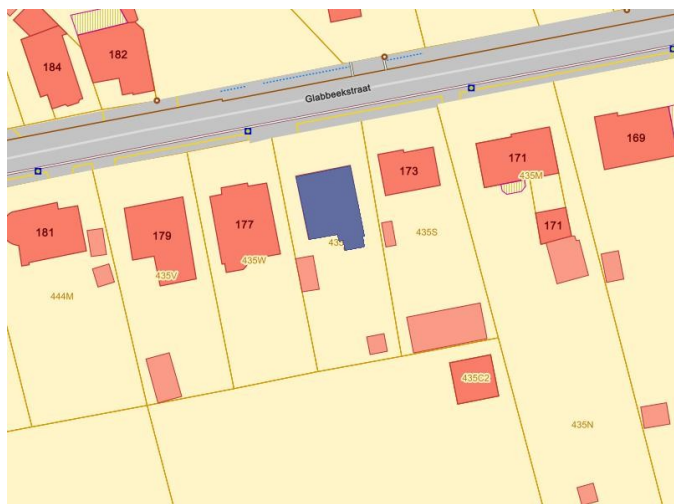
Zone 1: woning

- 0 Asbestmaterialen
- 0 Beperkingen
- 0 Uitsluitingen
- 0 Roerende goederen
- 0 Puin, steenslag, (water)bodem
- 2 Adviezen
- 3 Geen asbest

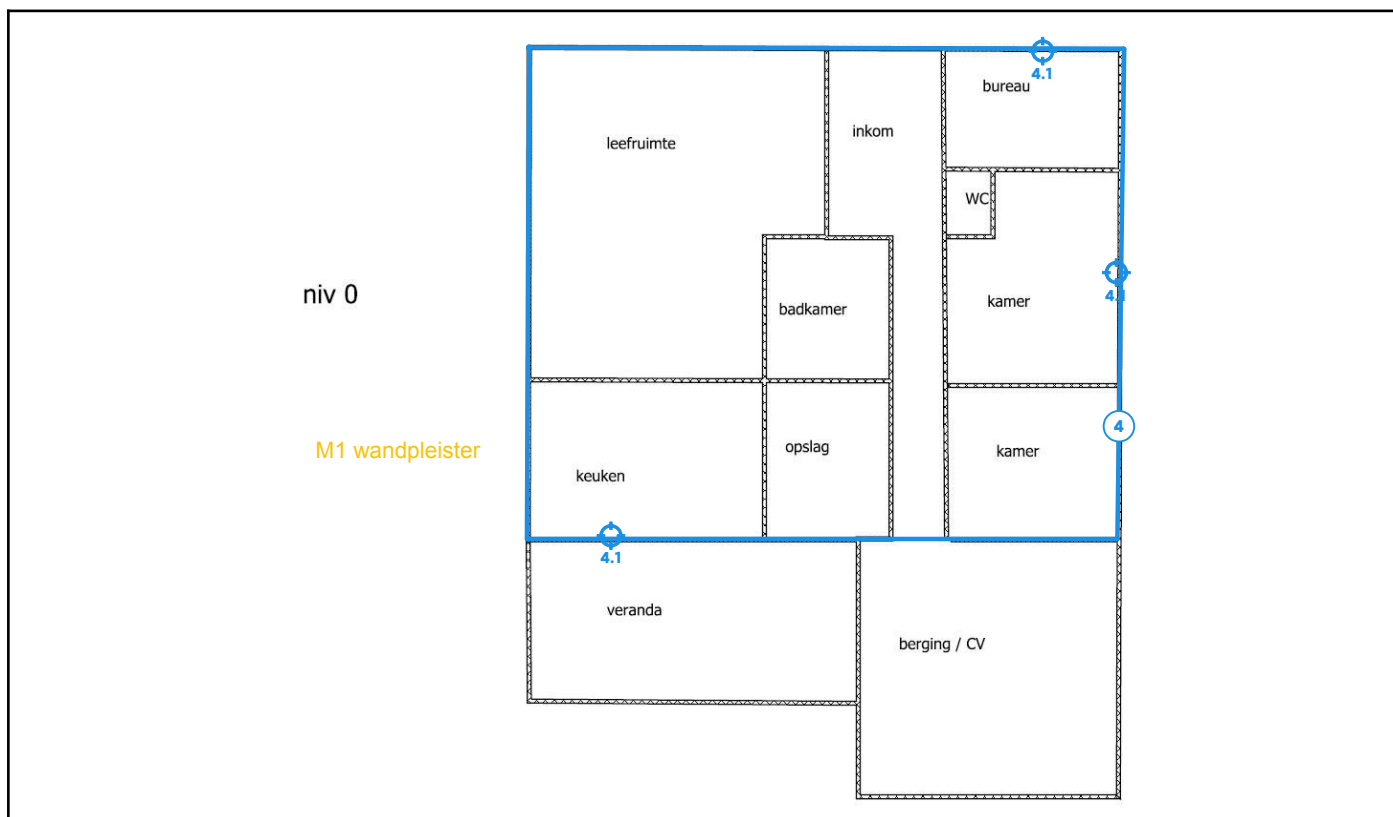
Plan 1.1: niv 0

Beschrijving	Type	Actie
4. wandpleister	Geen asbest	-
4.1 Code: M1 wandpleister	Mengmonster	-

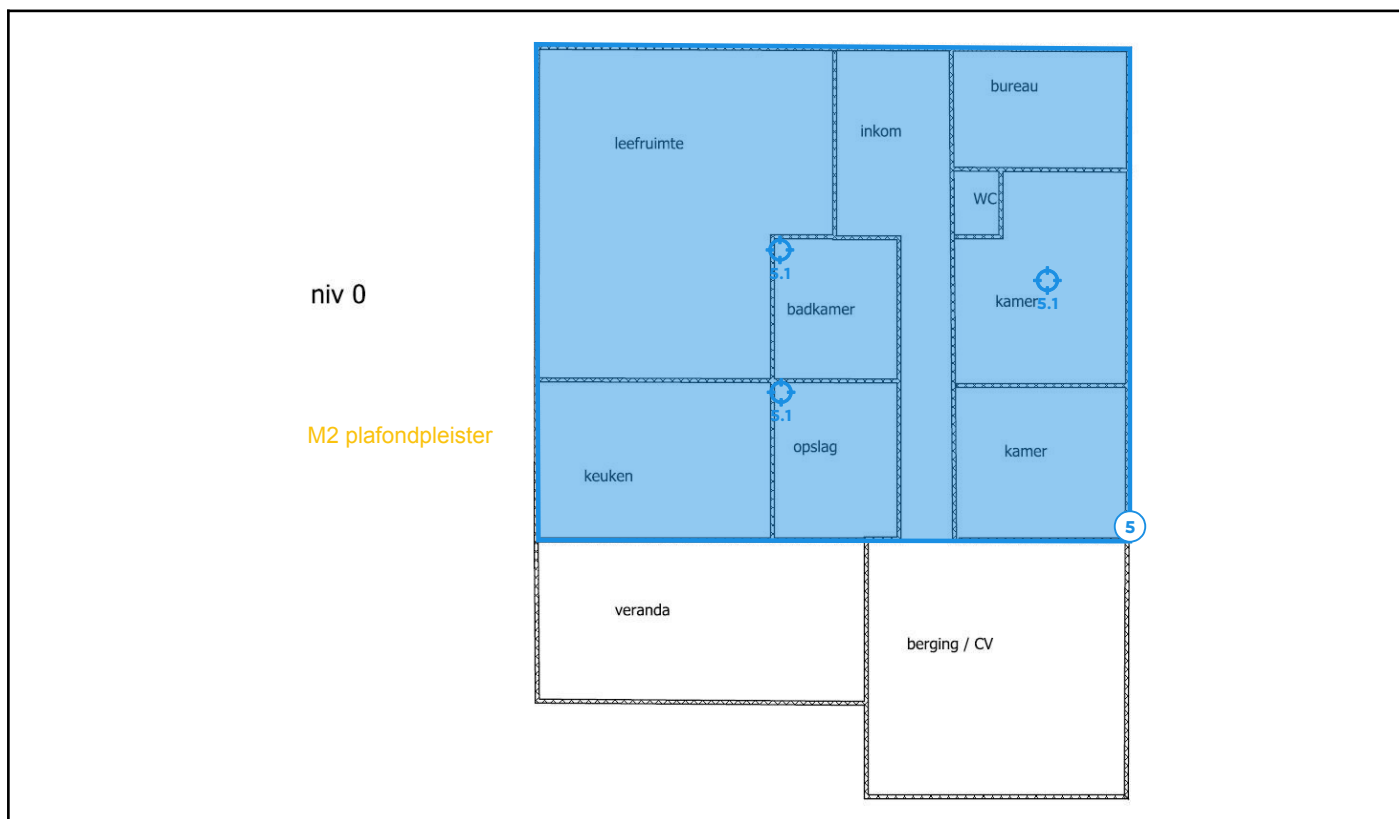
Plan 1.2: niv 0

Beschrijving	Type	Actie
5. plafondpleister	Geen asbest	-
5.1 Code: M2 plafondpleister	Mengmonster	-

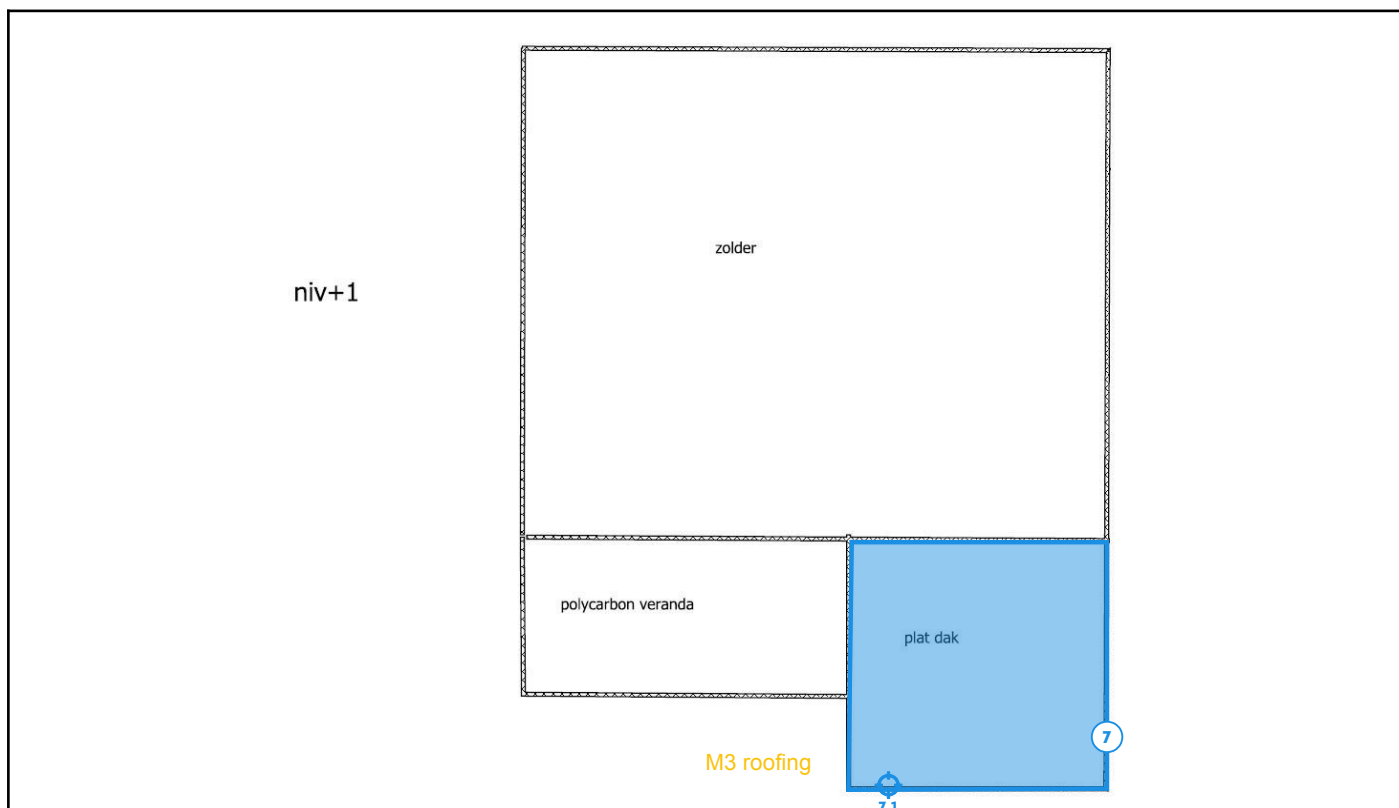
Plan 1.3: niv+1

Beschrijving	Type	Actie
7. roofing plat dak	Geen asbest	-
7.1 Code: M3 roofing woning	Puntmonster	-

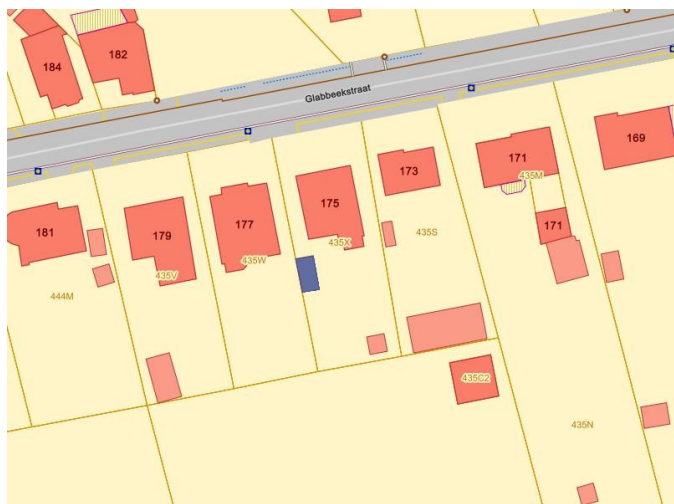
Zone 2: garage

- 0 Asbestmaterialen
- 0 Beperkingen
- 0 Uitsluitingen
- 0 Roerende goederen
- 0 Puin, steenslag, (water)bodem
- 1 Advies**
- 0 Geen asbest

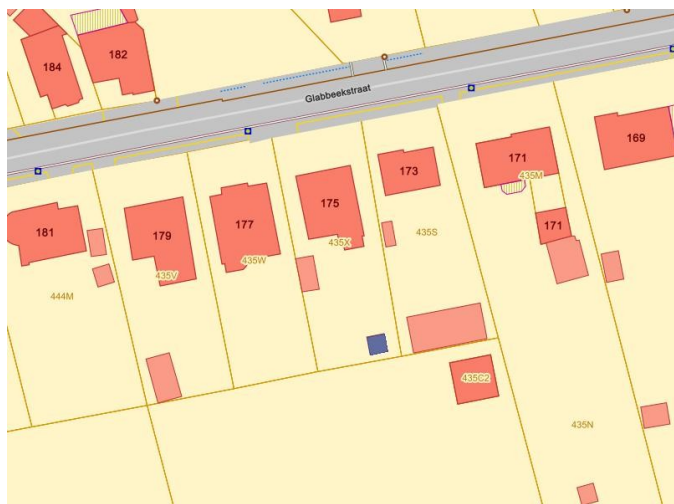
Zone 3: tuinhuis

- 0 Asbestmaterialen
- 0 Beperkingen
- 0 Uitsluitingen
- 0 Roerende goederen
- 0 Puin, steenslag, (water)bodem
- 0 Adviezen
- 1 Geen asbest**

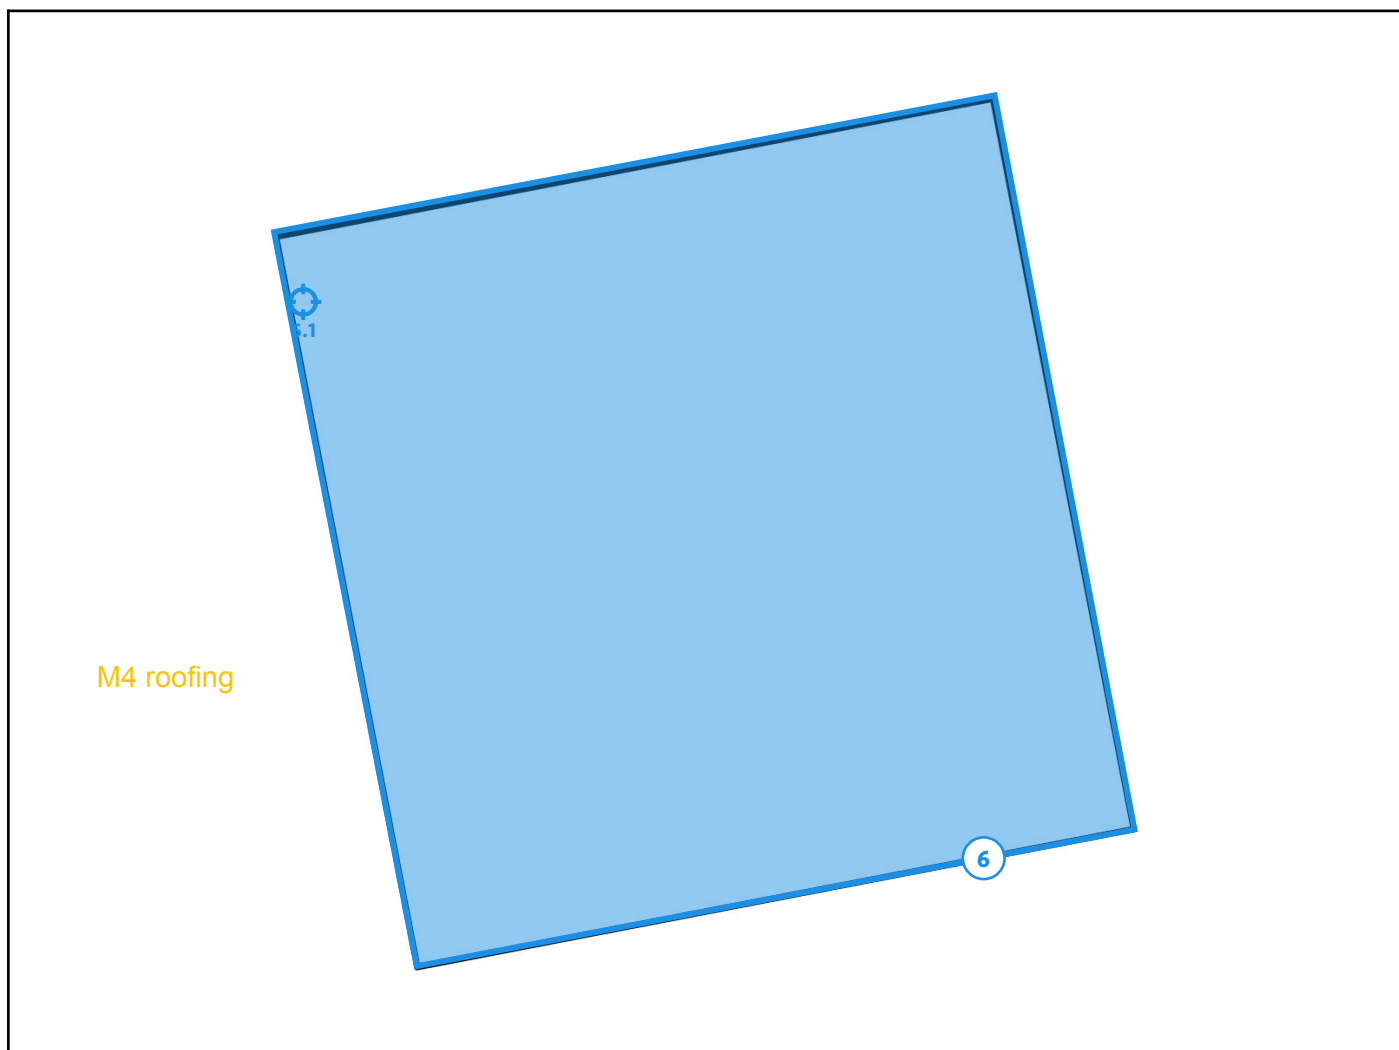
Plan 3.1: tuinhuis plan

Beschrijving	Type	Actie
6. roofing tuinhuis	Geen asbest	-
6.1 Code: M4 roofing tuinhuis	Puntmonster	-
