# Asbestinventarisatetest

Ransbergstraat 76, 3350 Linter

Attestnummer : 20251001-000358.000

Uitgegeven op : 01.10.2025

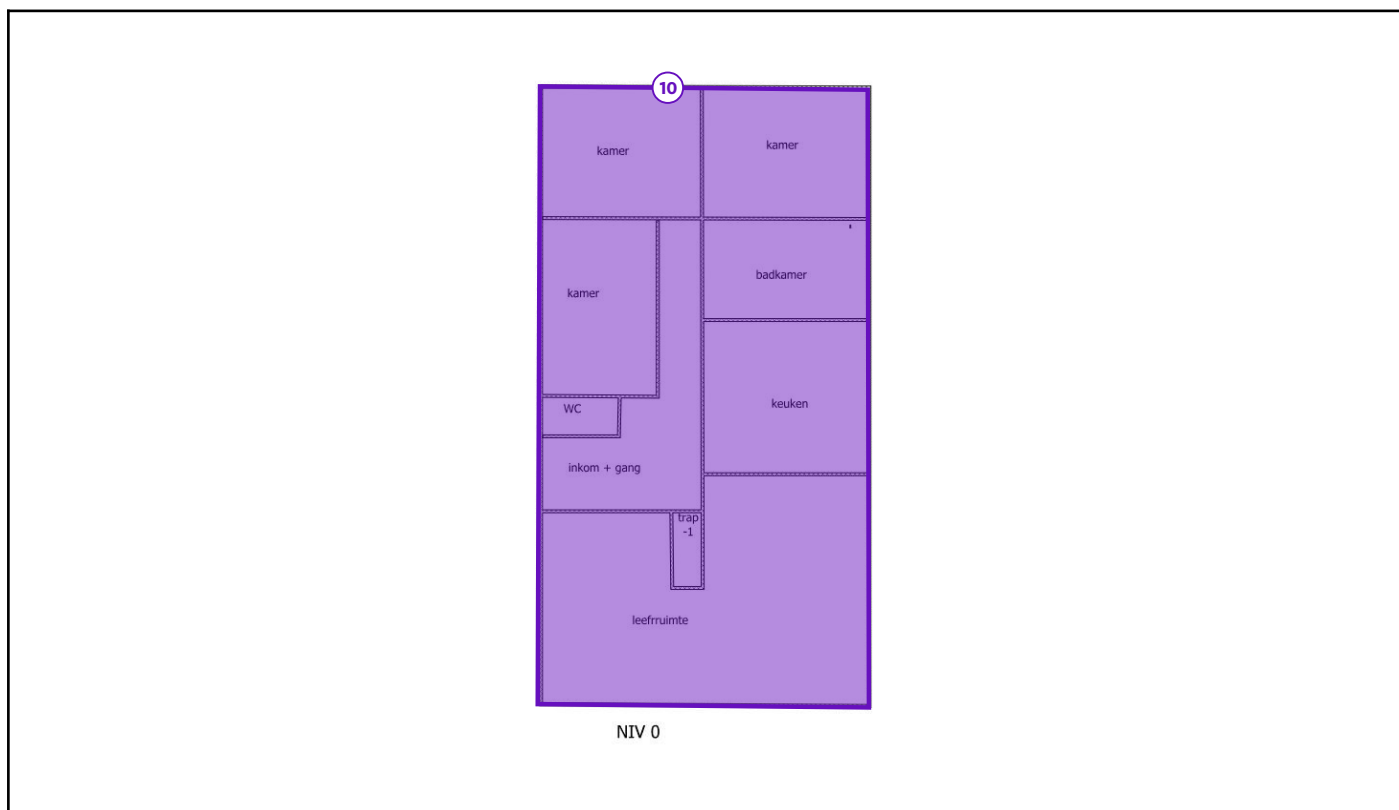
## Plan 1.1: niv 0

Beschrijving	Type	Actie
10. plafondafwerking	Advies	-

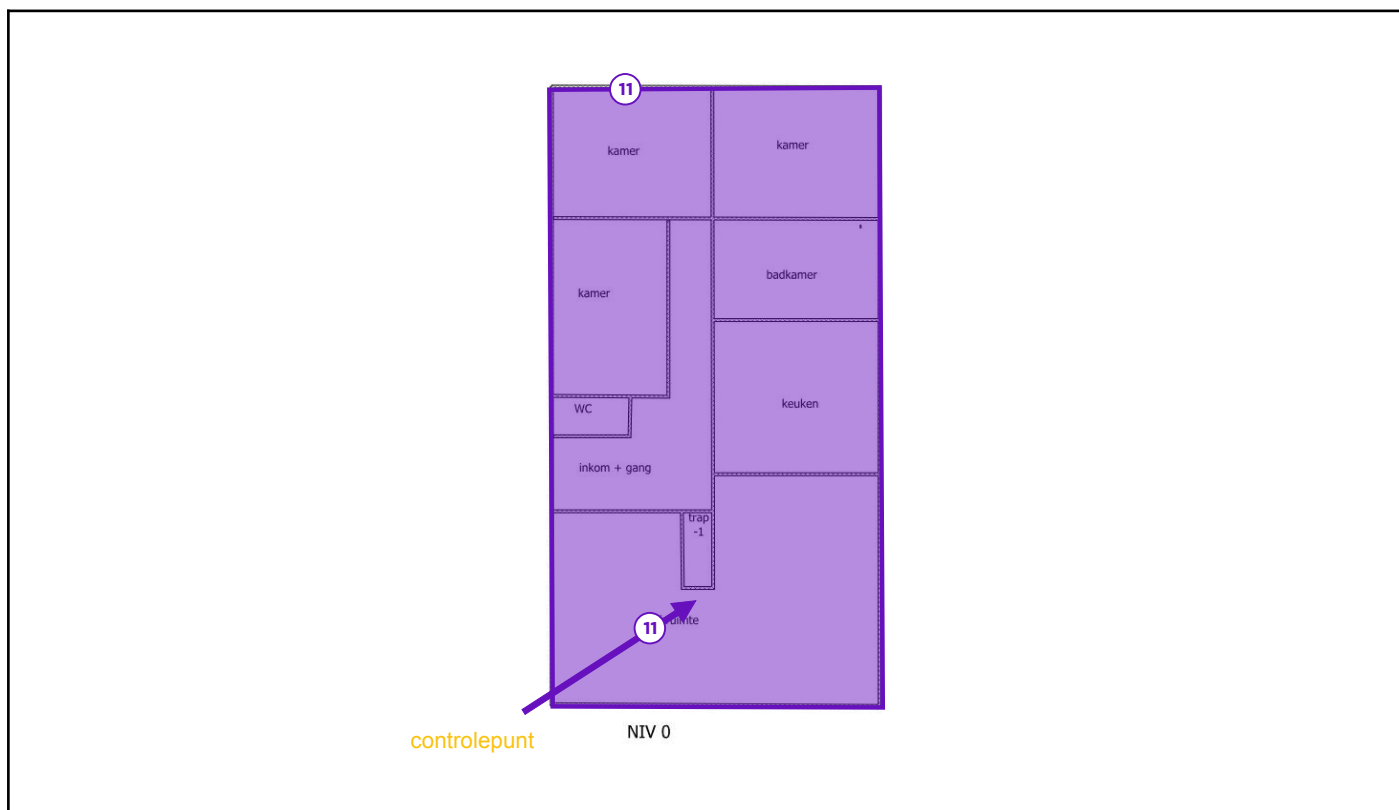
## Plan 1.2: niv 0

Beschrijving	Type	Actie
11. onderdak woning	Advies	-

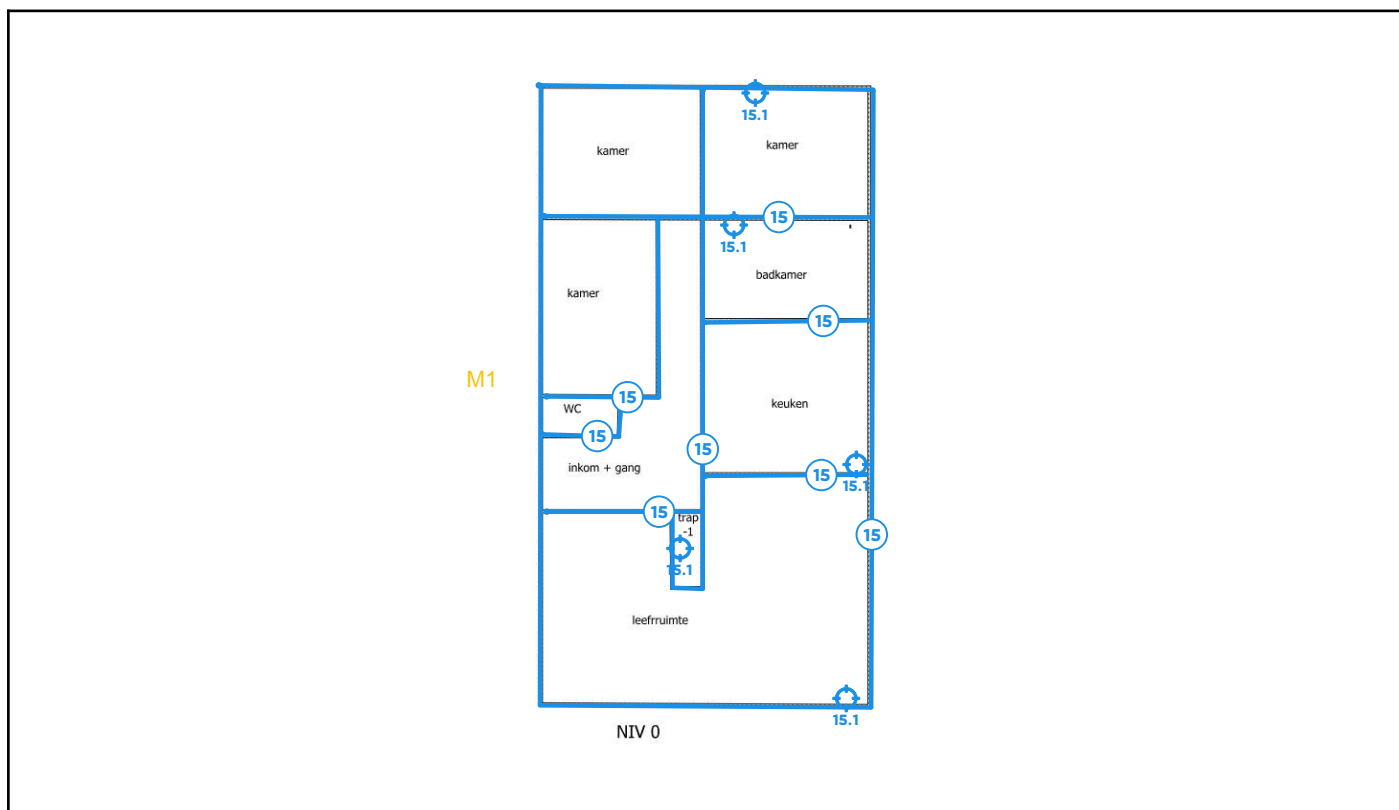
## Plan 1.3: niv 0

Beschrijving	Type	Actie
15. wandpleister	Geen asbest	-
15.1 Code: M1 wandpleister	Mengmonster	-

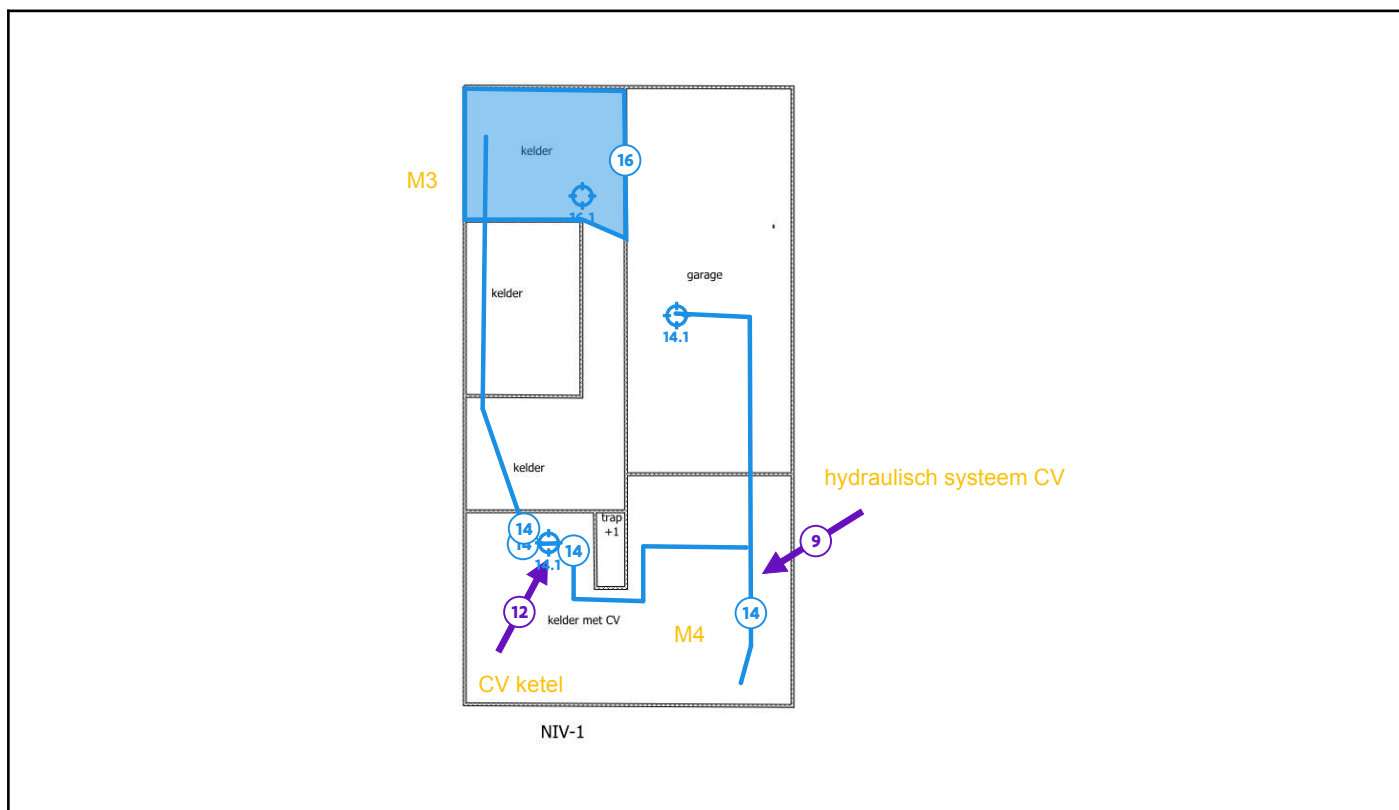
## Plan 1.5: niv-1

Beschrijving	Type	Actie
9. hydraulisch systeem CV	Advies	-
12. CV ketel	Advies	-
14. buisisolatie CV	Geen asbest	-
14.1 Code: M4 buisiso	Mengmonster	-
16. vloerzeil kelder	Geen asbest	-
16.1 Code: M3 vloerzeil	Puntmonster	-

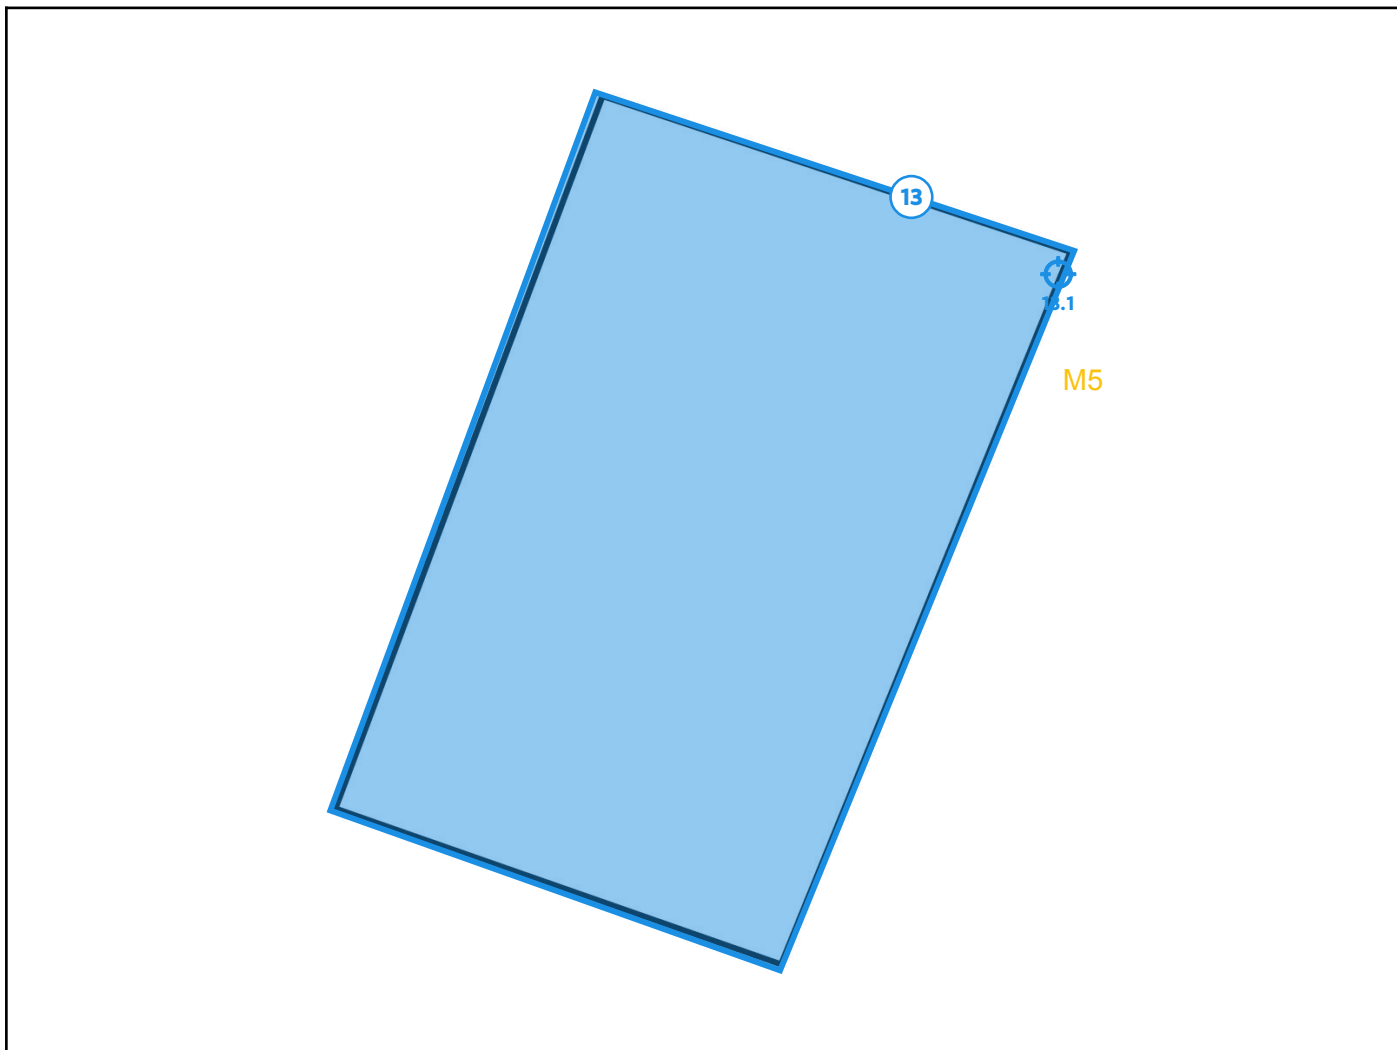
## Plan 4.1: tuinhuis plan

Beschrijving	Type	Actie
13. roofing dak tuinhuis	Geen asbest	-
13.1 Code: M5 roofing	Puntmonster	-

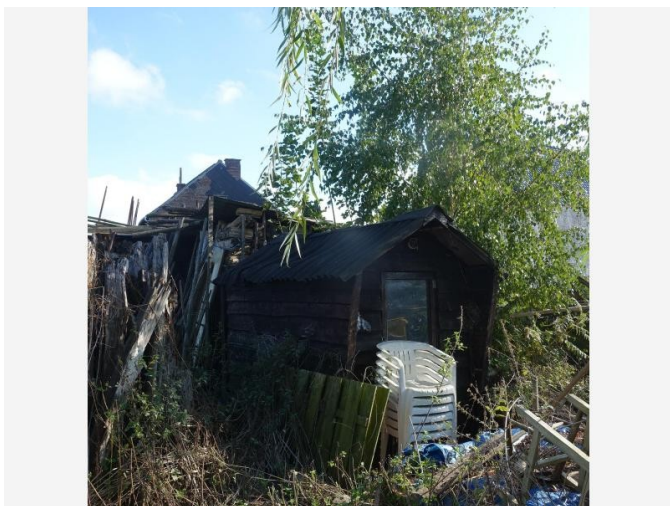
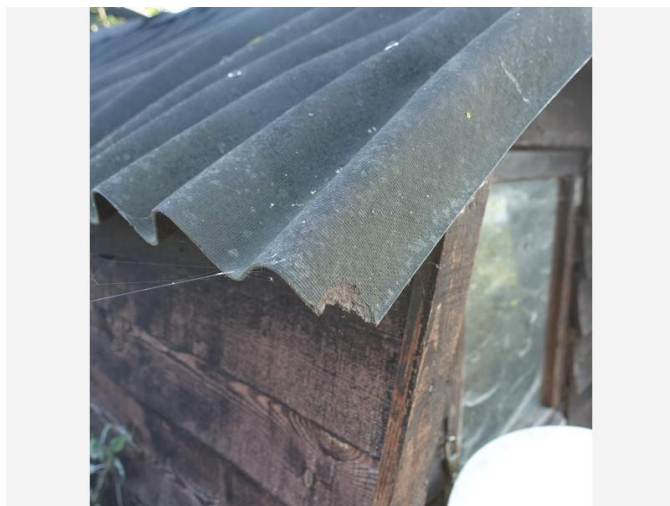
<b>Beschrijving</b>	roofing dak tuinhuis
<b>Omgeving</b>	Buiten
<b>Primaire drager</b>	Schuin dak
<b>Bindmiddel van materiaal</b>	Bitumen (roofing, teer, asfalt)
<b>Gebondenheid op basis van bindmiddel</b>	Hecht
<b>Hoeveelheid (oppervlakte - aantal)</b>	• 5,00 m <sup>2</sup> - 1 stuk
<b>Totale oppervlakte</b>	5,00 m <sup>2</sup>
<b>Identificatiemethode</b>	Vaststelling met monsternamen
<b>Destructieve handeling voor identificatie</b>	Nee

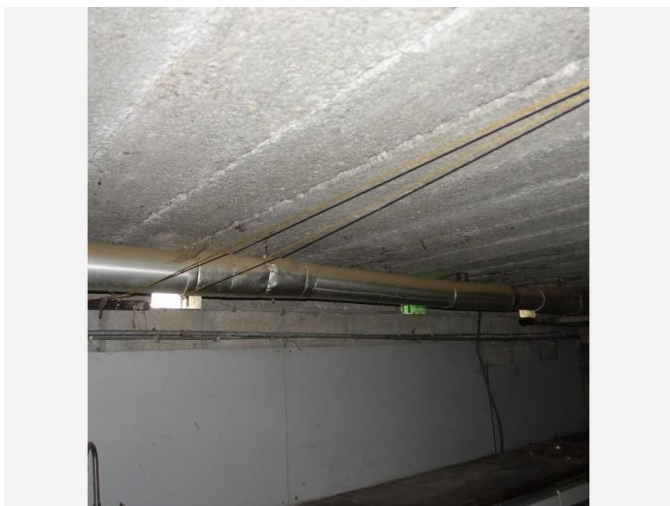
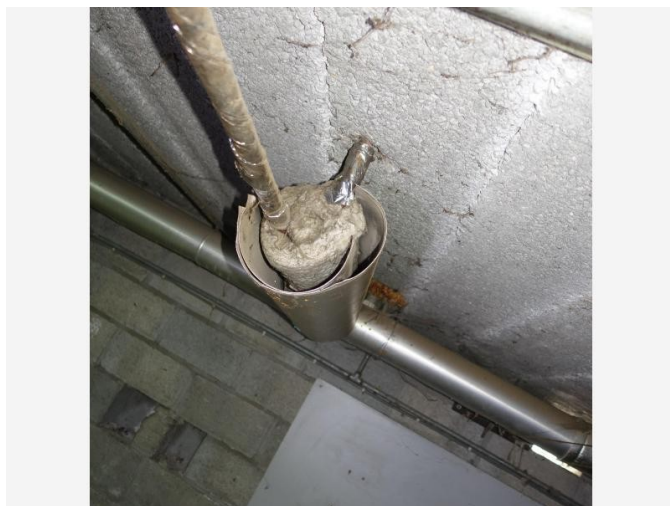
Beschrijving	buisisolatie CV
Omgeving	Binnen
Primaire drager	HVAC infrastructuur en uitrusting
Bindmiddel van materiaal	Weinig of geen bindmiddel (textiel, bevloeking, ...)
Gebondenheid op basis van bindmiddel	Niet-hechtgebonden
Hoeveelheid (gewicht - aantal)	<ul style="list-style-type: none"><li>• 50,00 kg - 1 stuk</li></ul>
Totaal gewicht	50,00 kg
Identificatiemethode	Vaststelling met monsternamen
Destructieve handeling voor identificatie	Nee
Opmerking	geschatte hoeveelheid

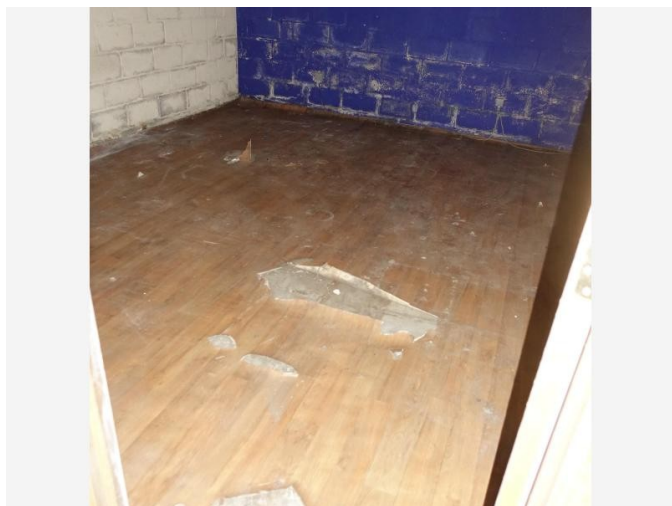
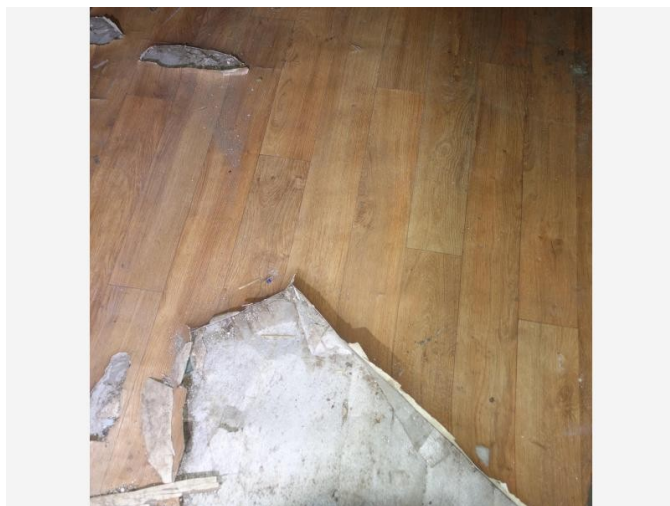
## Fiche 16: vloerzeil kelder

Geen asbest
