# Asbestinventarisatetest

Guido Gezellestraat 23, 8400 Oostende

Attestnummer : 20230308-000632.000

Uitgegeven op : 08.03.2023

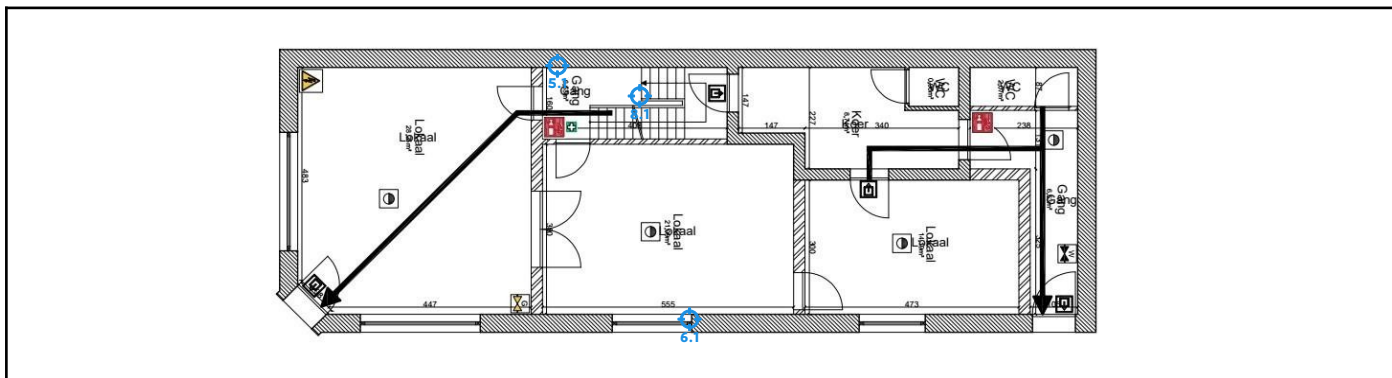
# Plan 1.1: Guido Gezelle v0

Beschrijving	Type	Actie
5. pleisterwerk muur	Geen asbest	-
5.1 Code: 20230023-1	Mengmonster	-
6. mastiek ramen	Geen asbest	-
6.1 Code: 20230023-3	Puntmonster	-
8. pleisterwerk plafond	Geen asbest	-
8.1 Code: 20230023-2	Mengmonster	-

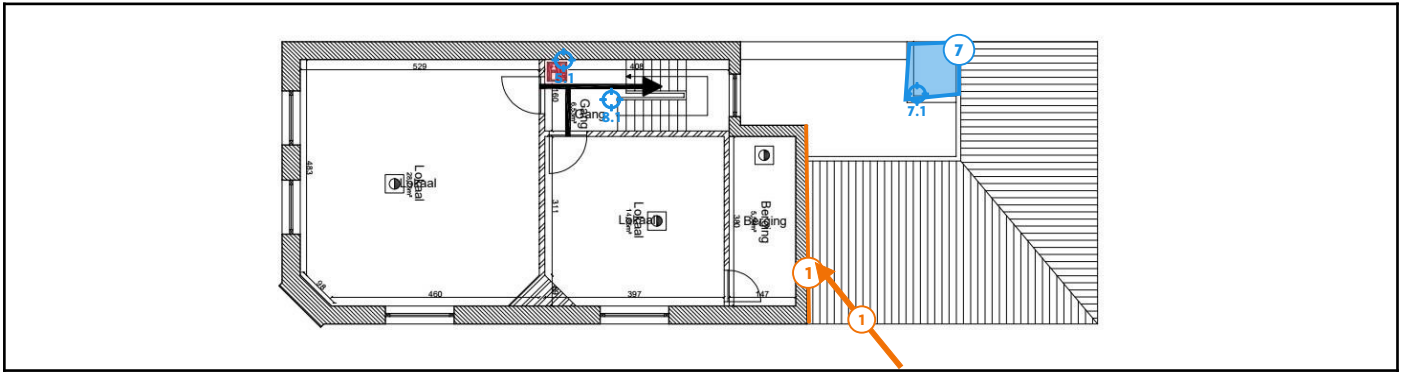
## Plan 1.2: Guido Gezelle v1

Beschrijving	Type	Actie
1. Gevelplaten	Asbestmateriaal	<a href="#">Verwijderen</a>
5. pleisterwerk muur	Geen asbest	-
5.1 Code: 20230023-1	Mengmonster	-
7. Roofing	Geen asbest	-
7.1 Code: 20230023-4	Puntmonster	-
8. pleisterwerk plafond	Geen asbest	-
8.1 Code: 20230023-2	Mengmonster	-

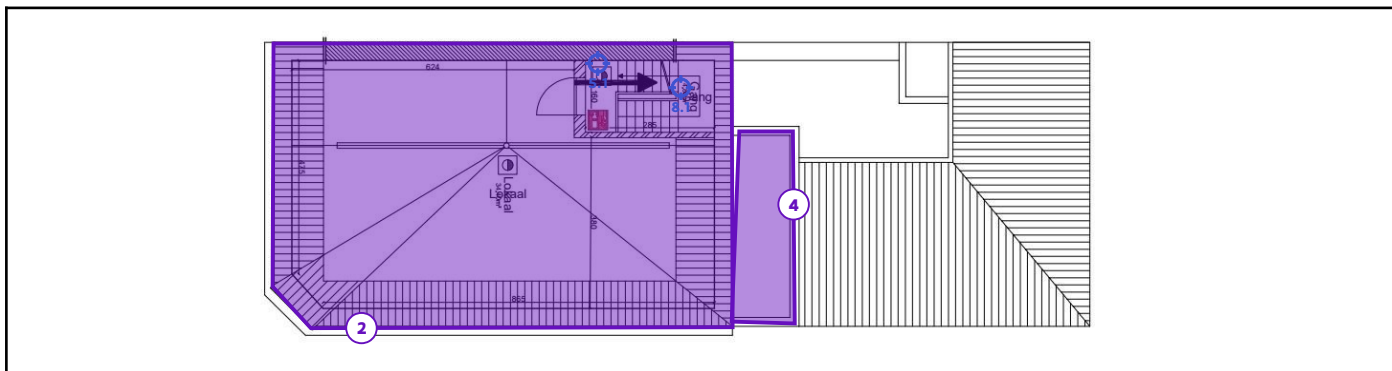
## Plan 1.3: Guido Gezelle v2

Beschrijving	Type	Actie
2. onderdak	Beperking	-
4. plat dak	Beperking	-
5. pleisterwerk muur	Geen asbest	-
5.1 Code: 20230023-1	Mengmonster	-
8. pleisterwerk plafond	Geen asbest	-
8.1 Code: 20230023-2	Mengmonster	-

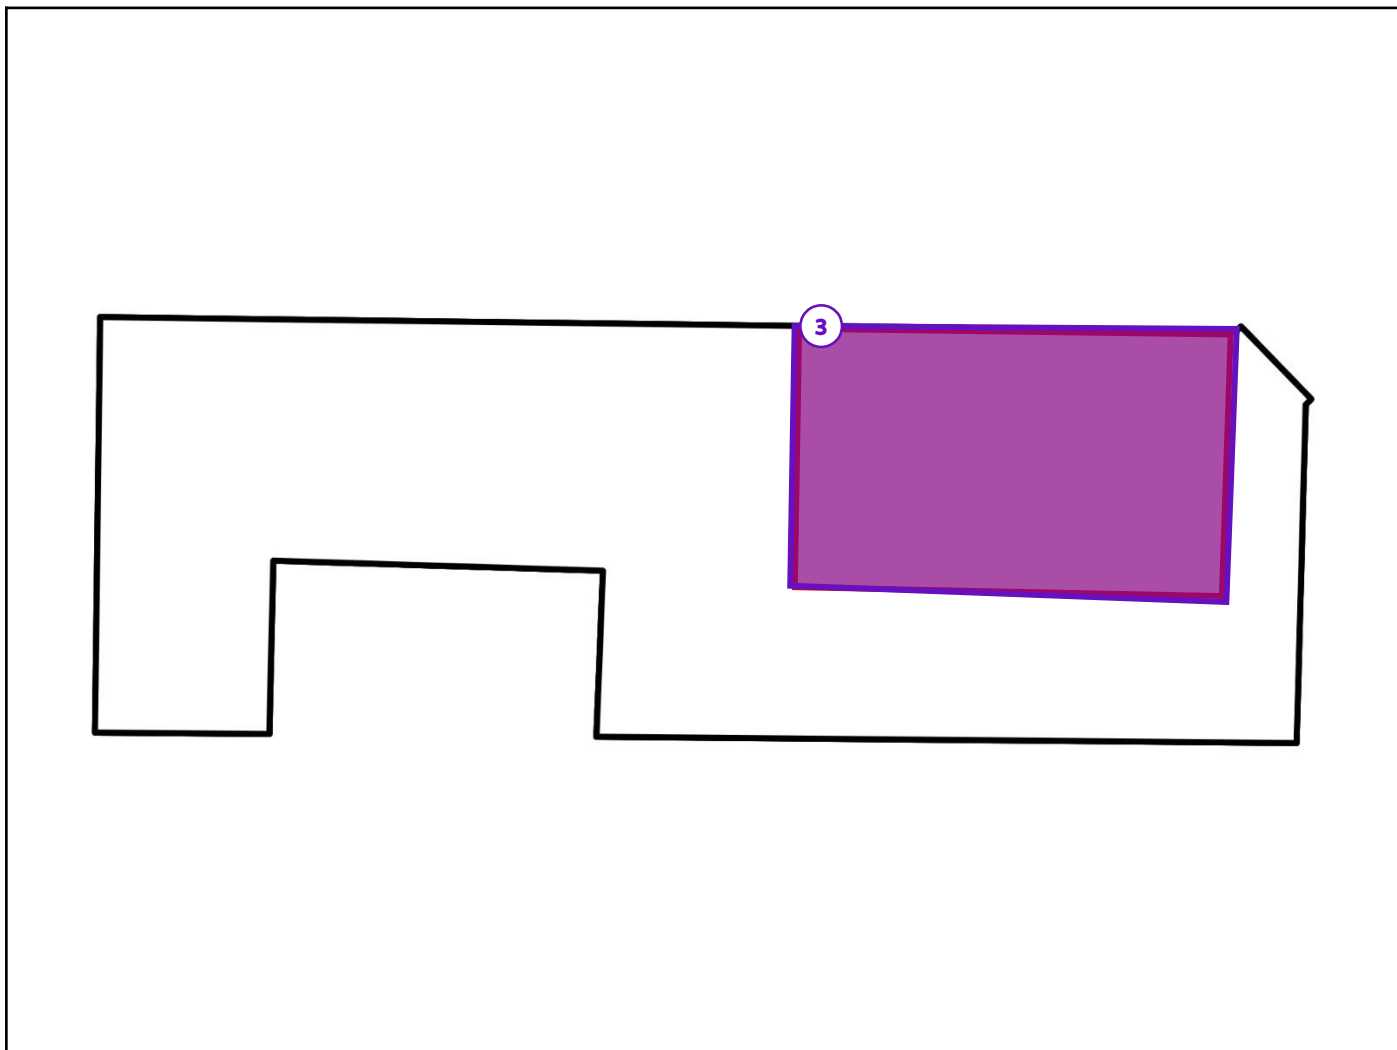
## Plan 1.4: Hoofdgebouw kelder

Beschrijving	Type	Actie
3. Kelder	Beperking	-
