Asbestinventarisatetest

Nieuwpoortsesteenweg 883, 8400 Oostende

Attestnummer : 20231005-000397.001

Uitgegeven op : 05.10.2023

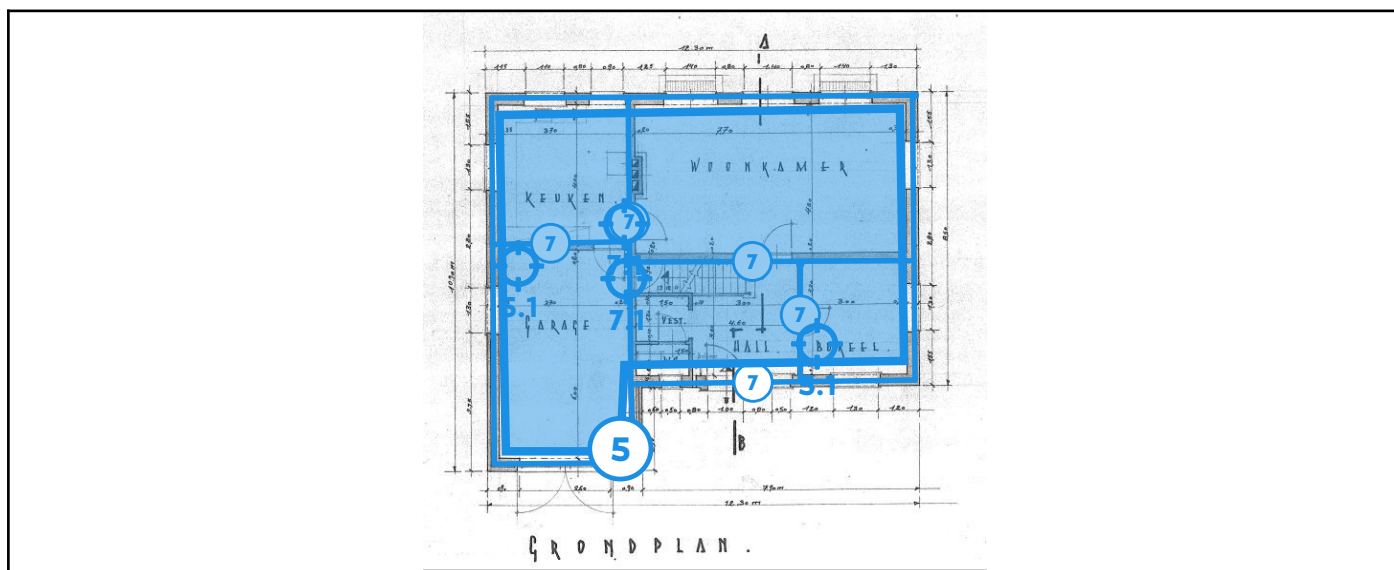
Plan 1.1: Gelijkvloers pleister

Beschrijving	Type	Actie
5. Pleister plafond	Geen asbest	-
5.1 Code: 02 Pleister plafond	Mengmonster	-
7. Pleister wand	Geen asbest	-
7.1 Code: 01 pleister wand	Mengmonster	-

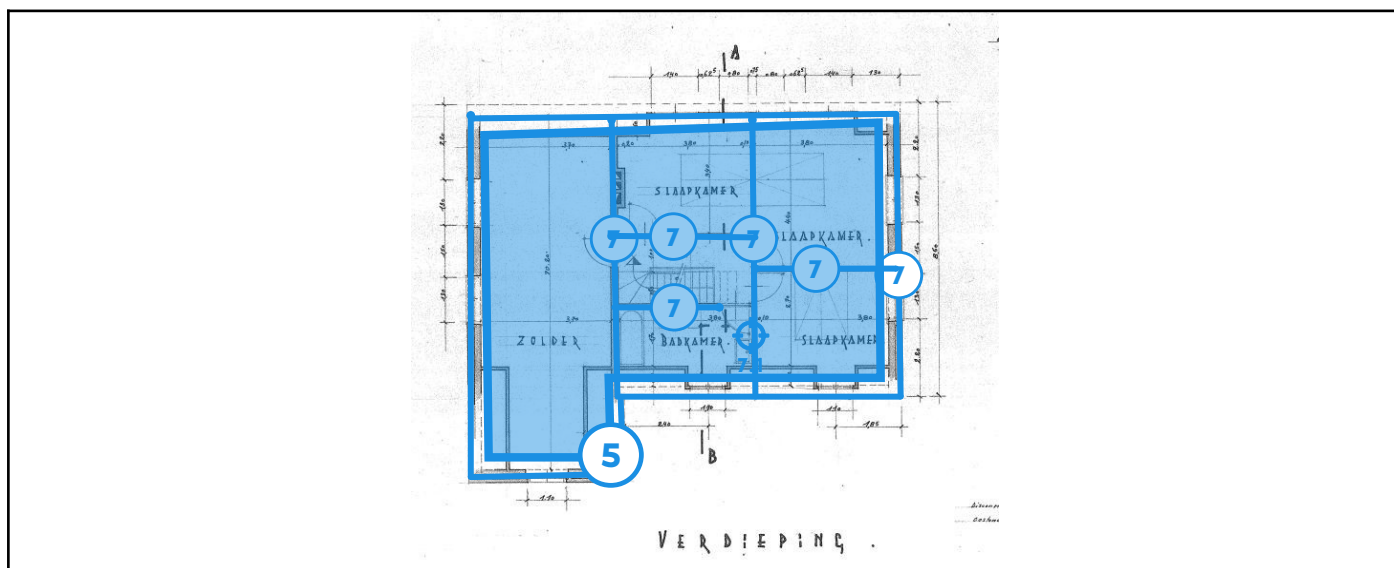
Plan 1.3: Verdieping pleister

Beschrijving	Type	Actie
5. Pleister plafond	Geen asbest	-
7. Pleister wand	Geen asbest	-
7.1 Code: 01 pleister wand	Mengmonster	-
