Asbestinventarisatetest

Fritz Vinckelaan 129, 8450 Bredene

Attestnummer : 20241209-000411.000

Asbestveilig (maar niet asbestvrij)

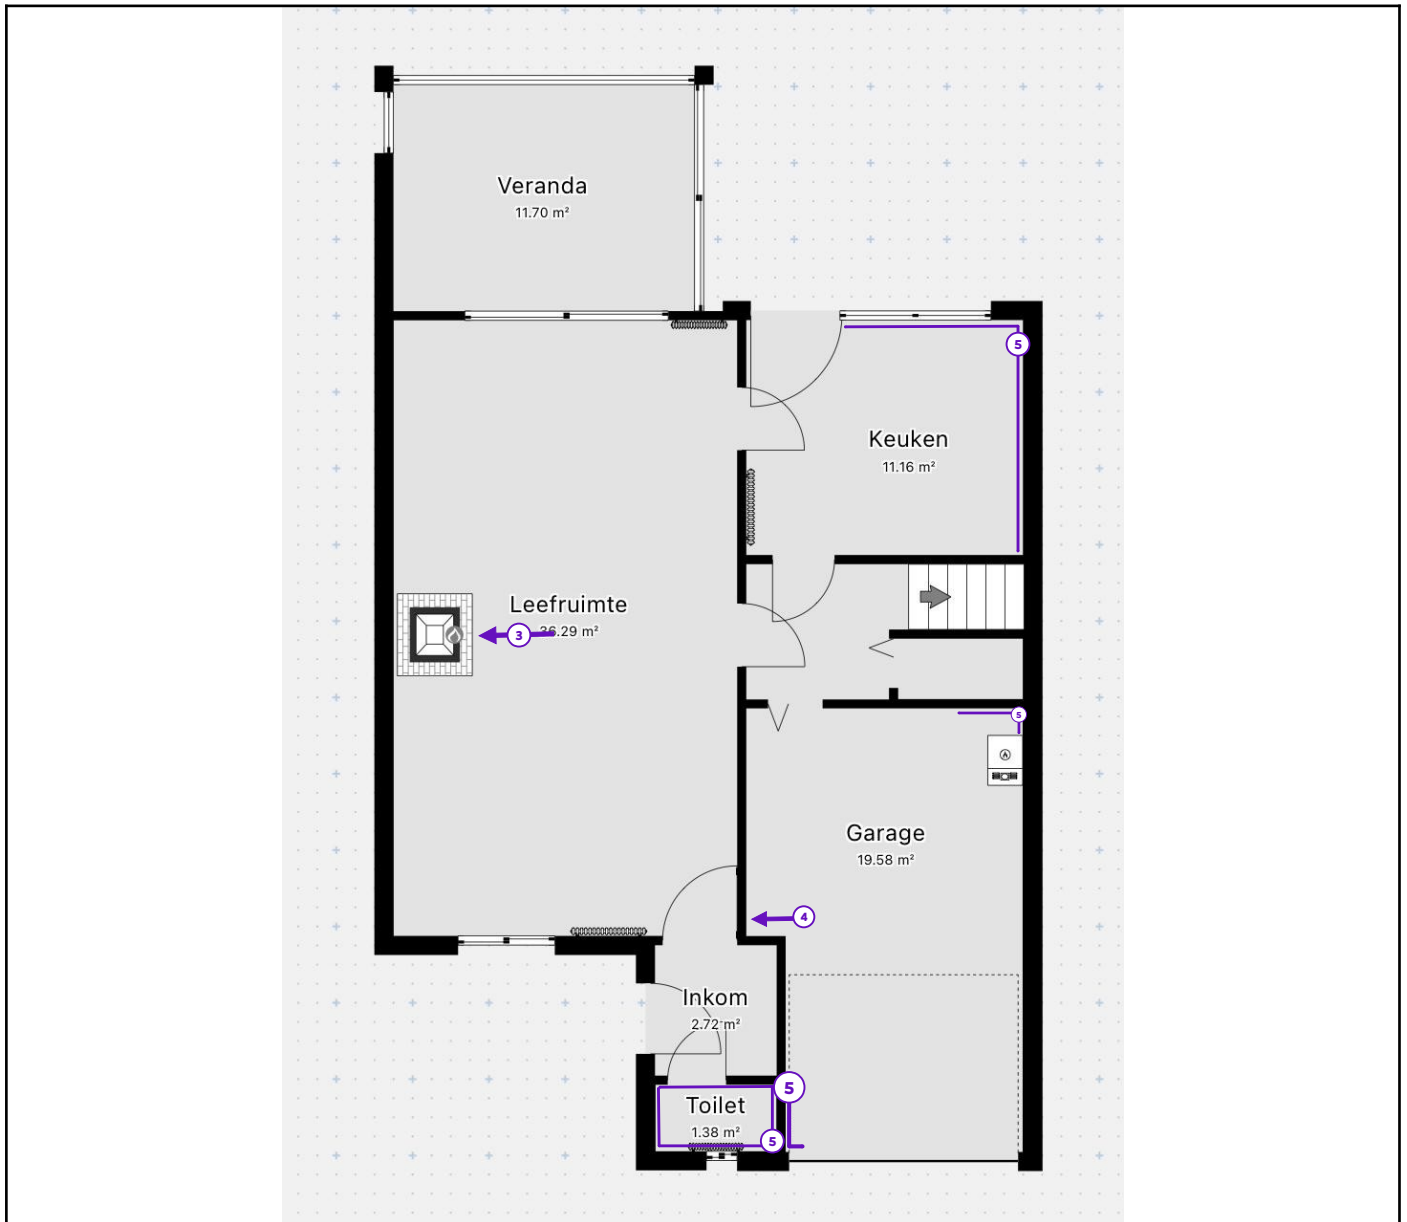
Plan 1.1: NIV. 00

Beschrijving	Type	Actie
3. Kachelkoord	Advies	-
4. Teller elektriciteit	Advies	-
5. Faiencetegels	Advies	-

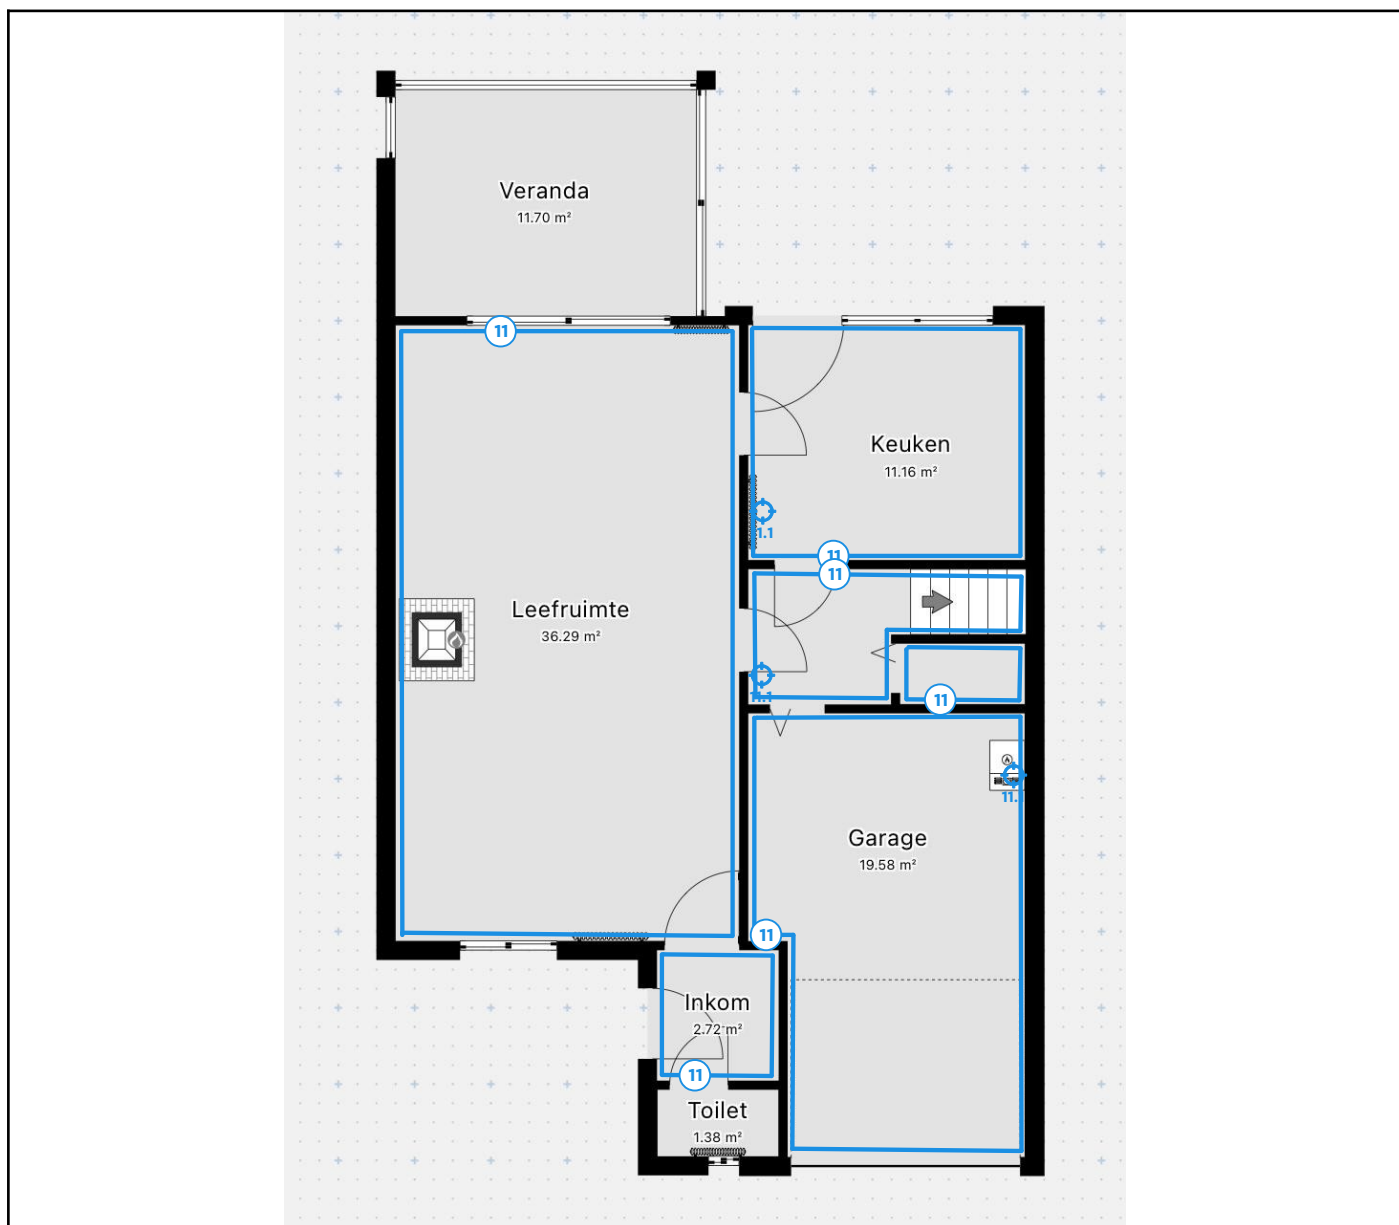
Plan 1.2: NIV. 00 (kopie 1)

Beschrijving	Type	Actie
11. Pleisterwerk wanden	Geen asbest	-
11.1 Code: MM01	Mengmonster	-

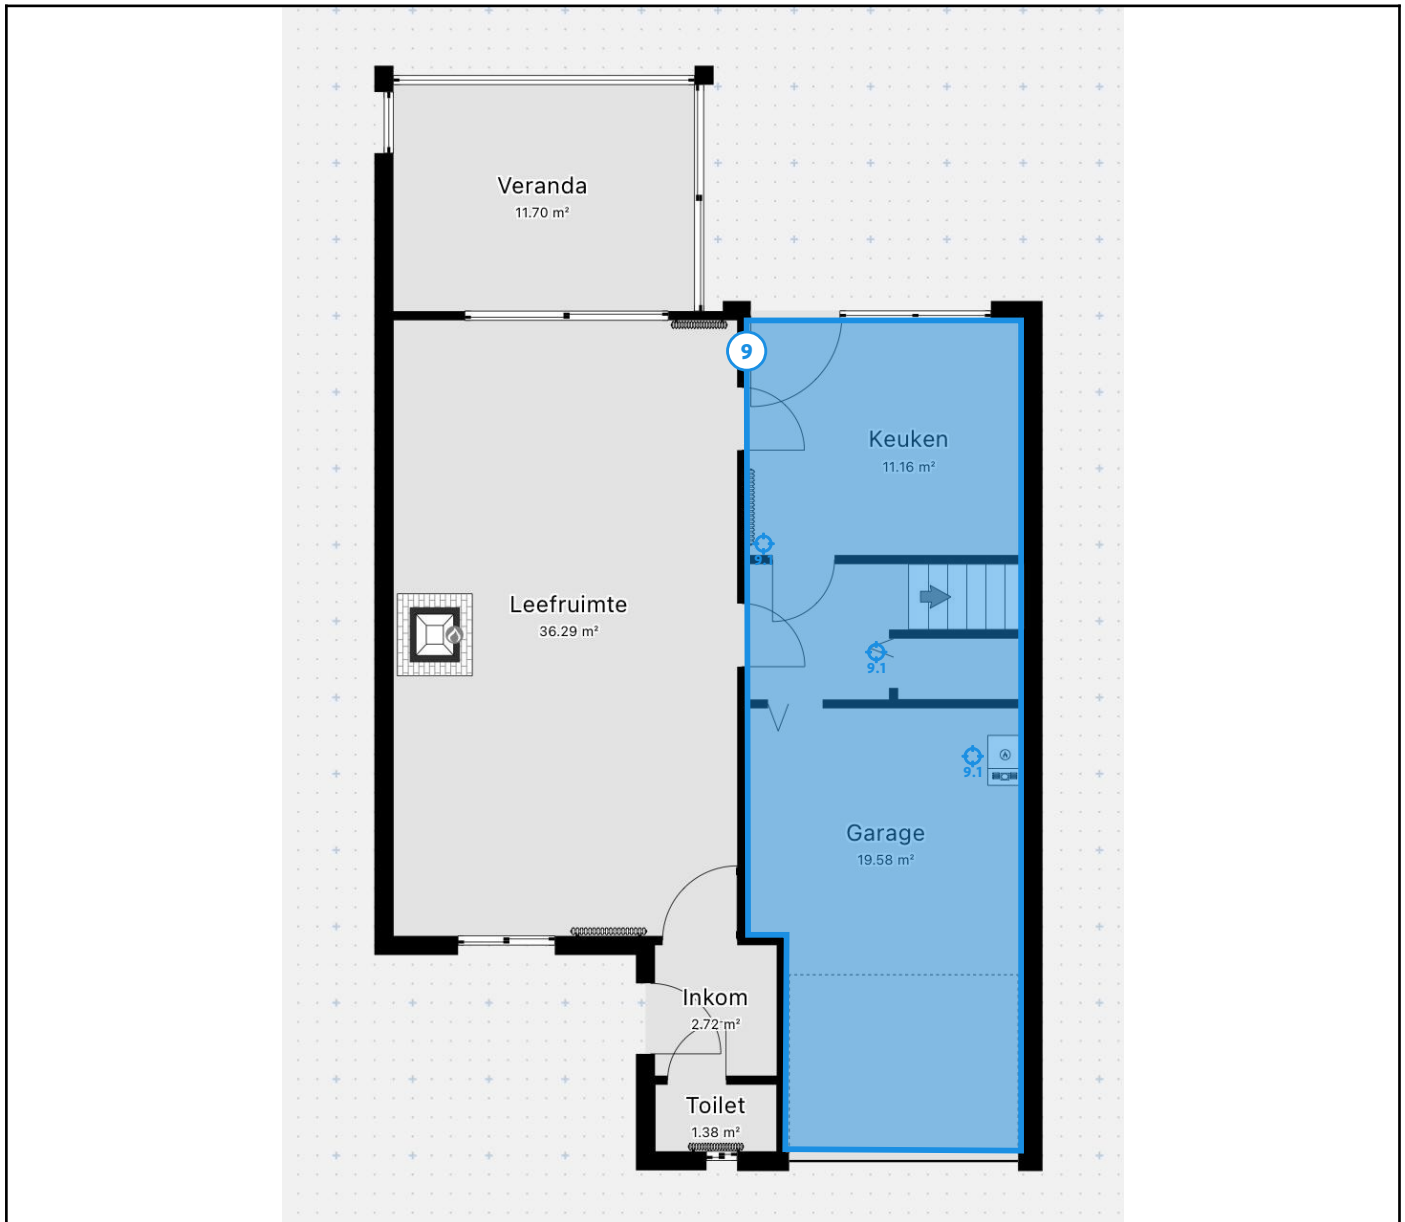
Plan 1.3: NIV. 00 (kopie 2)

Beschrijving	Type	Actie
9. Pleisterwerk plafonds	Geen asbest	-
9.1 Code: MM02	Mengmonster	-

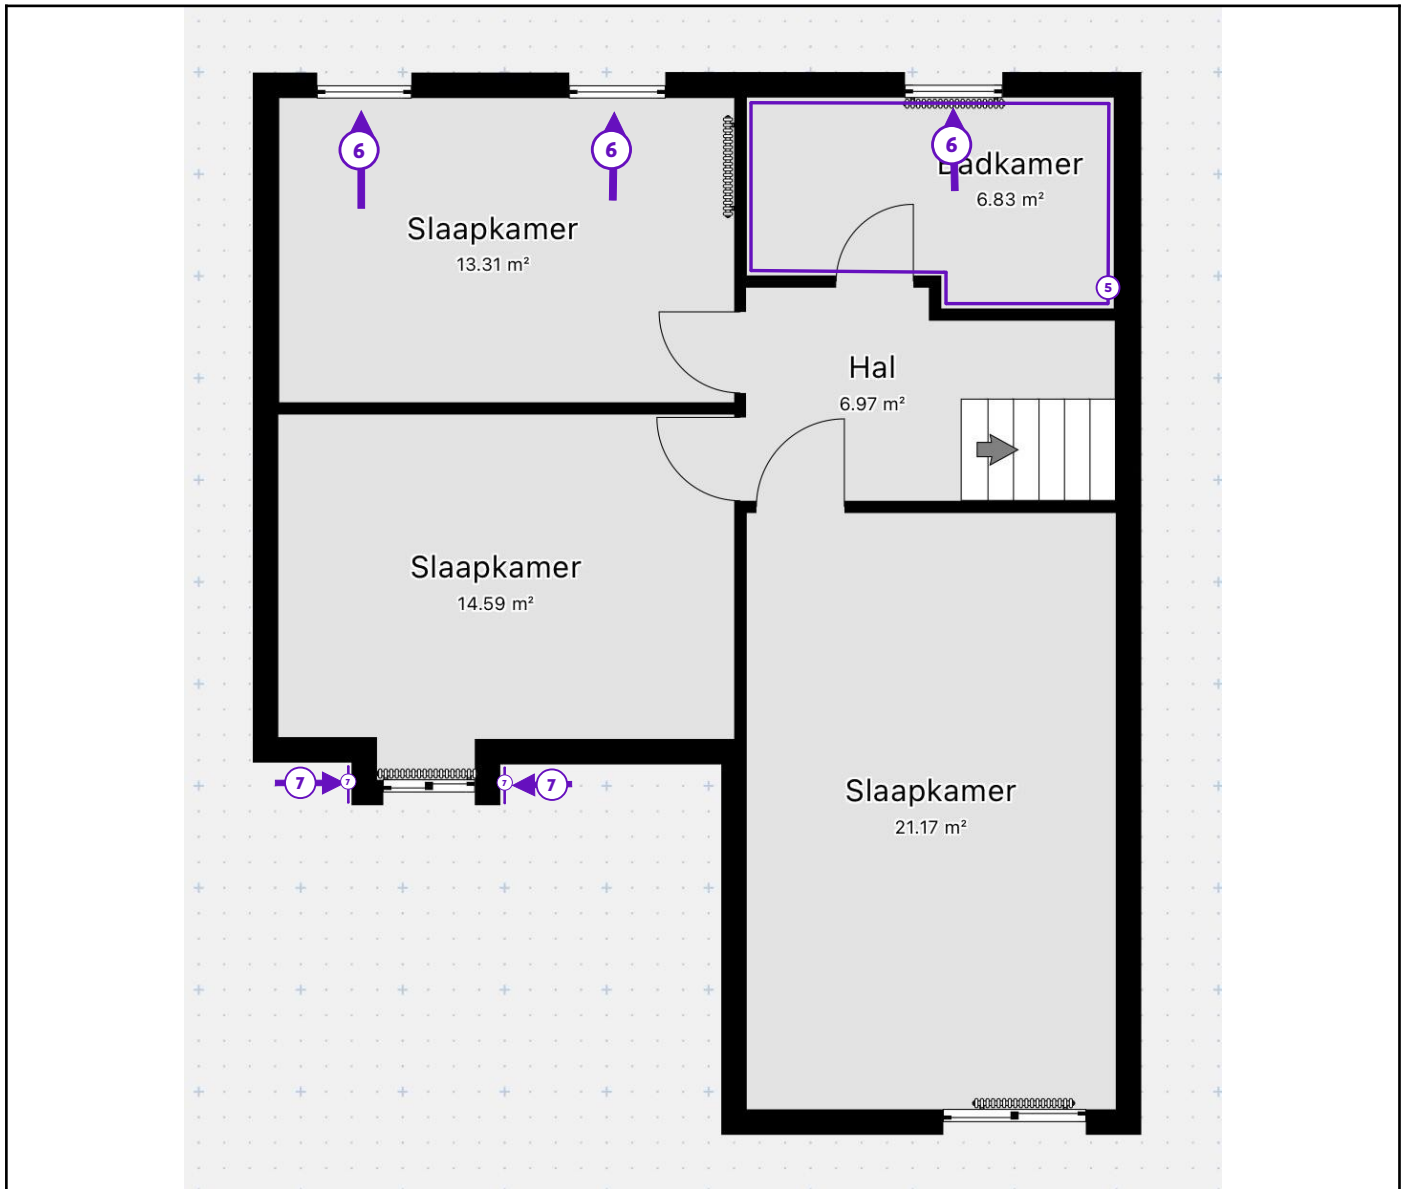
Plan 1.4: NIV. 01

Beschrijving	Type	Actie
5. Faiencetegels	Advies	-
6. Dakvlakramen	Advies	-
7. Leien dakkapel	Advies	-

De dakvlakramen dateren vermoedelijk van vóór 2001. Mogelijks bevatten deze een asbestkoord onder het glas. Dit kan niet vastgesteld worden zonder schade te veroorzaken.

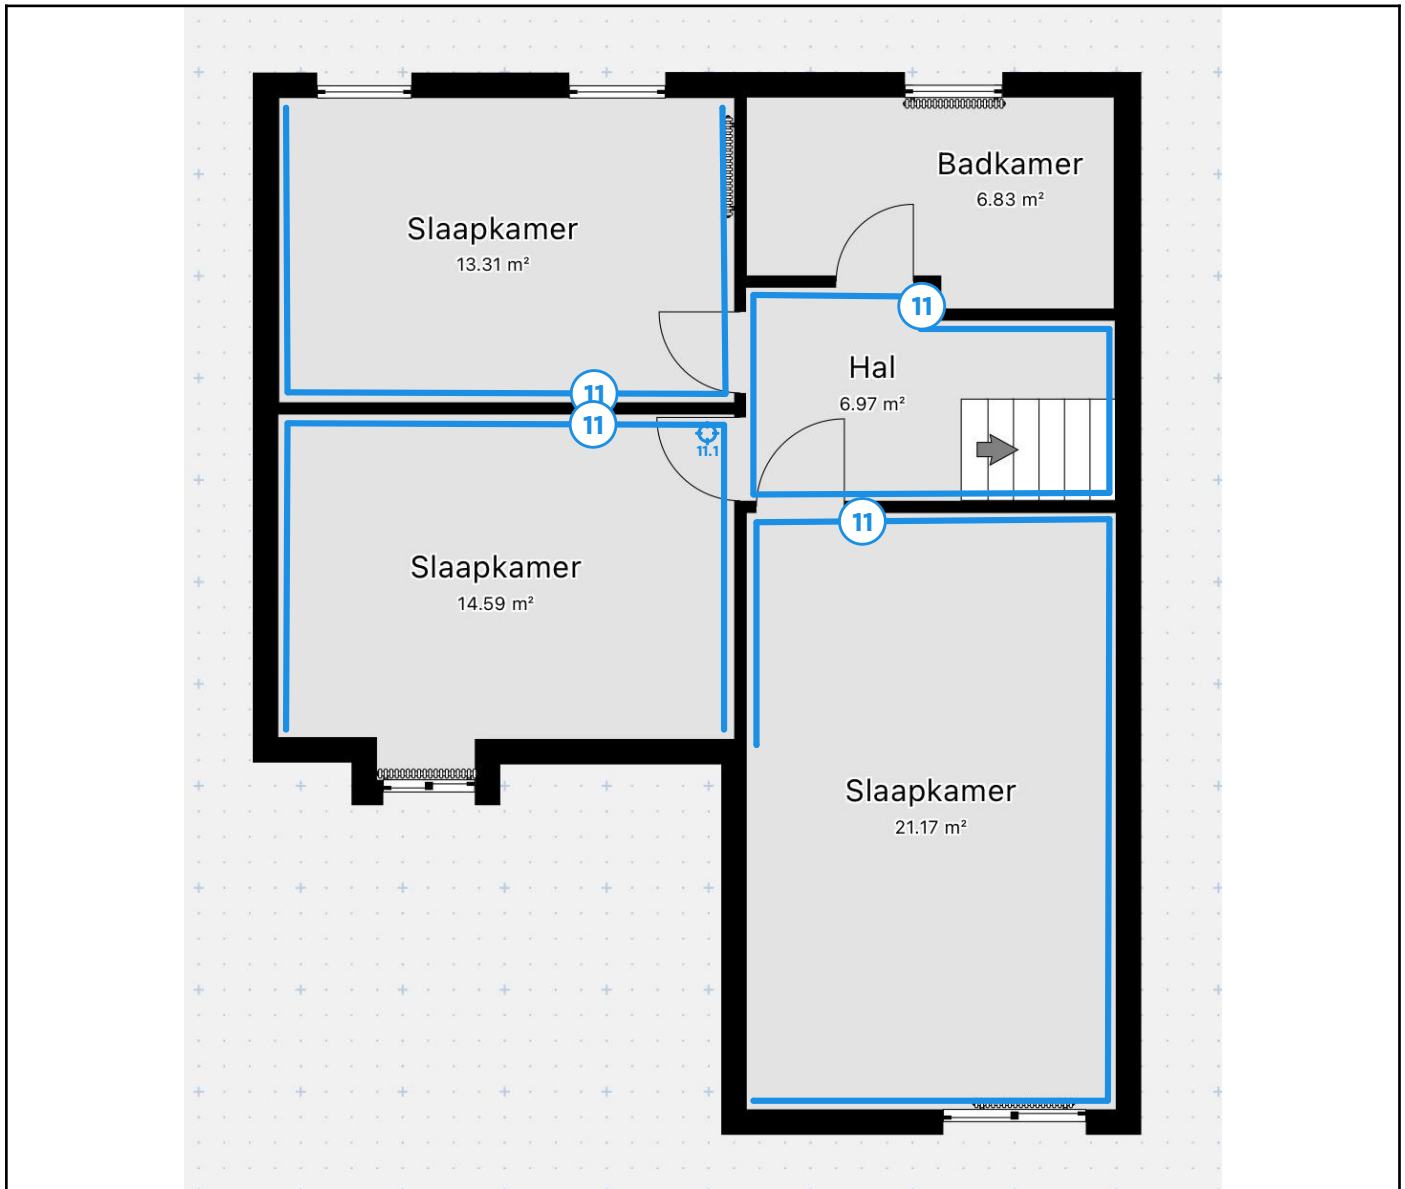
Plan 1.5: NIV. 01 (kopie)

Beschrijving	Type	Actie
11. Pleisterwerk wanden	Geen asbest	-
11.1 Code: MM01	Mengmonster	-

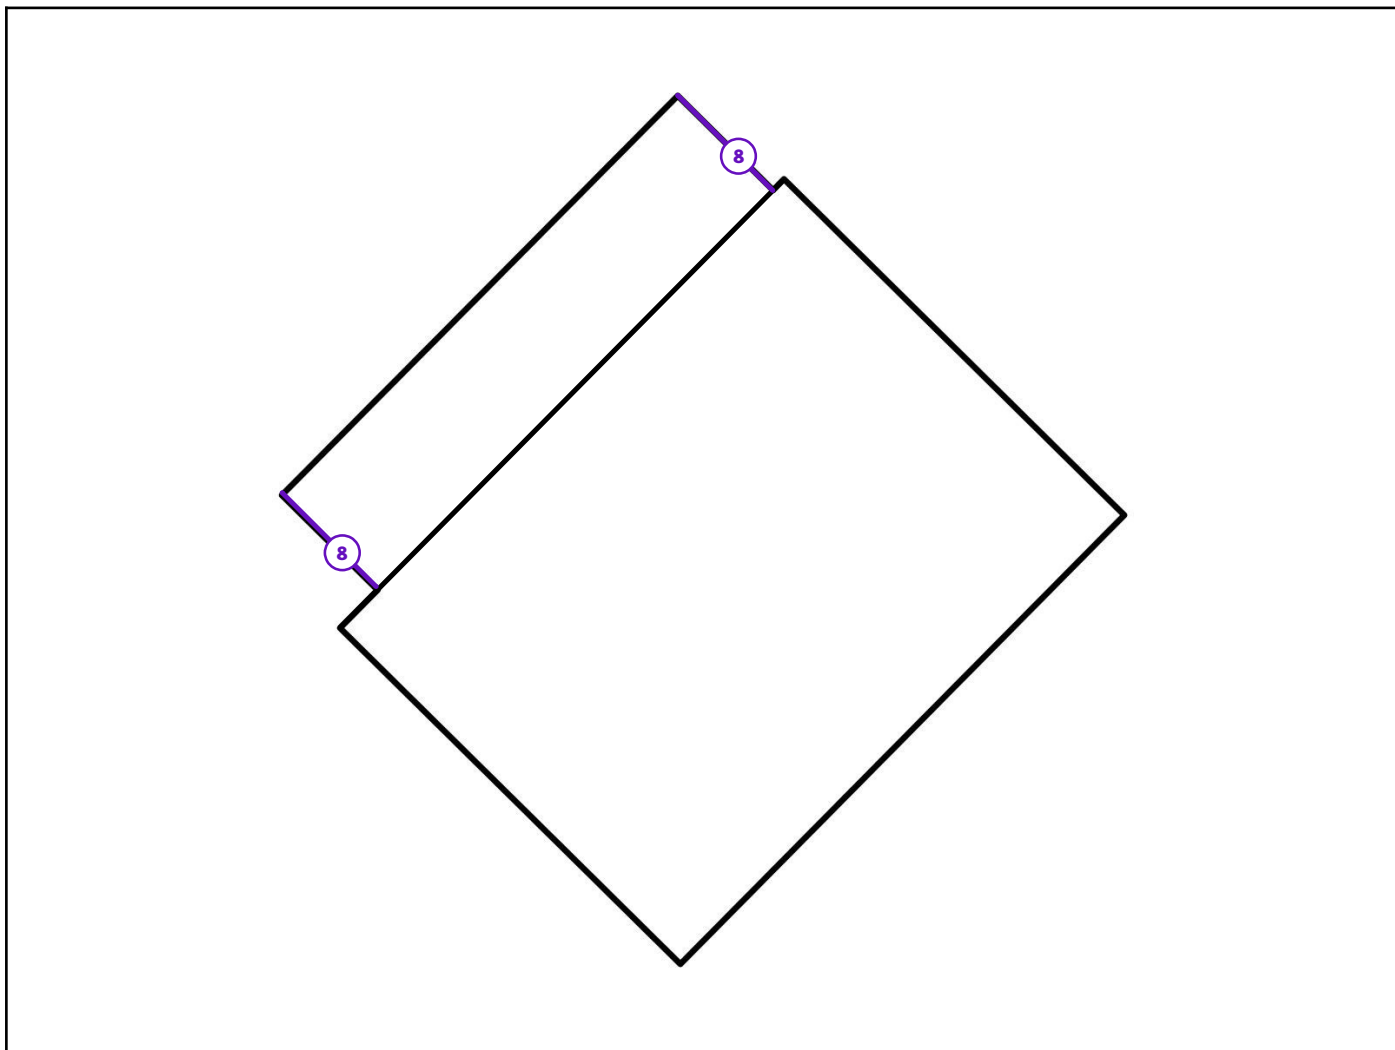
Plan 2.1: NIV. 00

Beschrijving	Type	Actie
8. Kunststoffen golfplaten tuinhuis	Advies	-

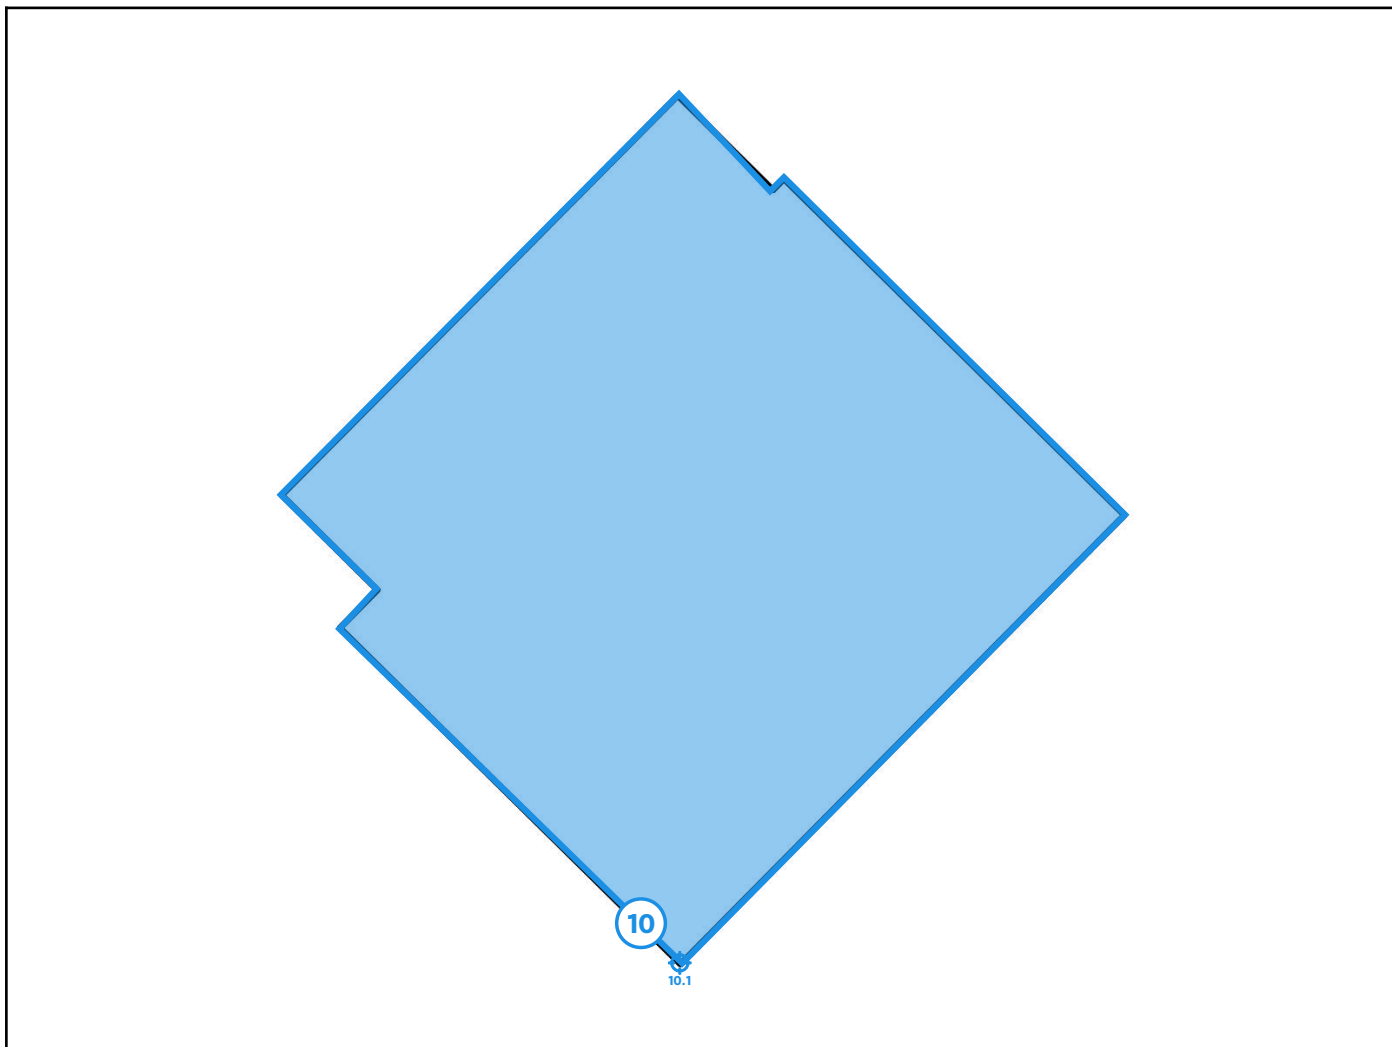
Plan 2.2: Dak

Beschrijving	Type	Actie
10. Bitumen golfplaten tuinhuis	Geen asbest	-
10.1 Code: MM03	Puntmonster	-
