Asbestinventarisatetest

Aartshertoginnestraat 48/0101, 8400 Oostende

Attestnummer : **20250117-000010.000**

Uitgegeven op : **17.01.2025**

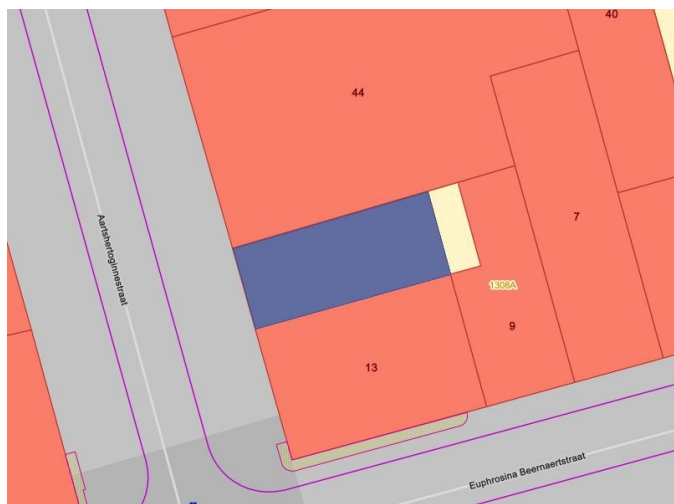
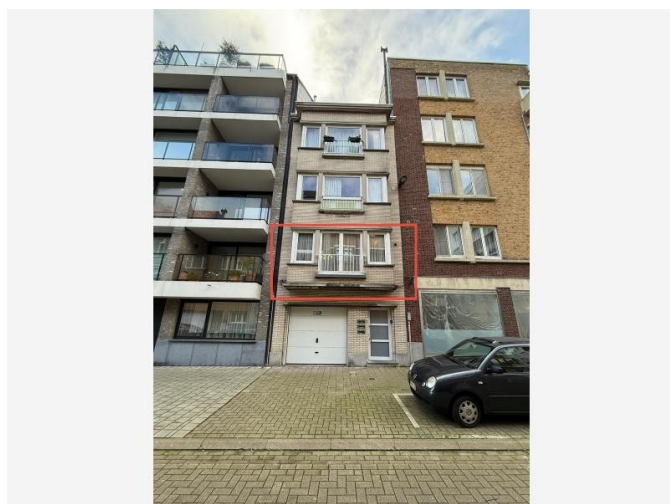
Zone 1: Appartement

- 0 Asbestmaterialen
- 0 Beperkingen
- 0 Uitsluitingen
- 0 Roerende goederen
- 0 Puin, steenslag, (water)bodem
- 4 Adviezen**
- 1 Geen asbest**

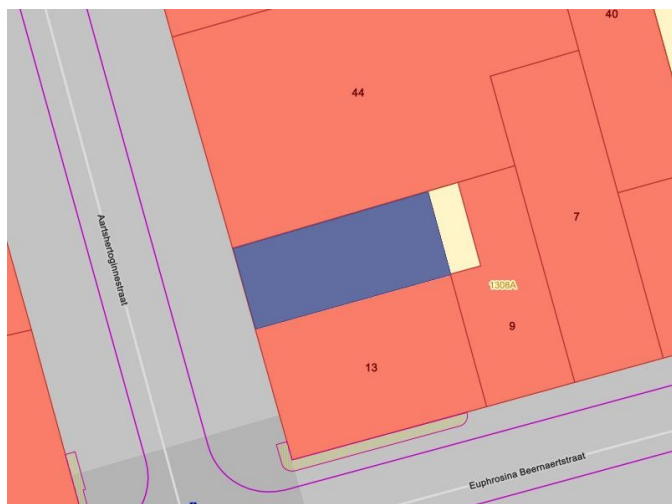
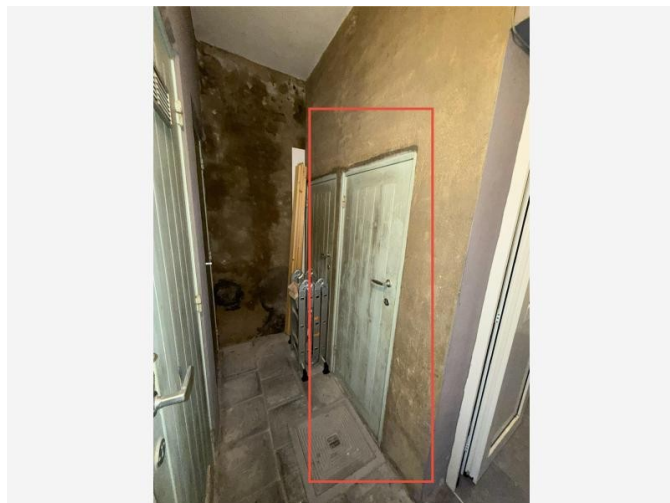
Zone 2: Berging 1

- 0 Asbestmaterialen
- 0 Beperkingen
- 0 Uitsluitingen
- 0 Roerende goederen
- 0 Puin, steenslag, (water)bodem
- 1 Advies**
- 0 Geen asbest

Beschrijving	Type	Actie
6. Berging 1	Advies	-

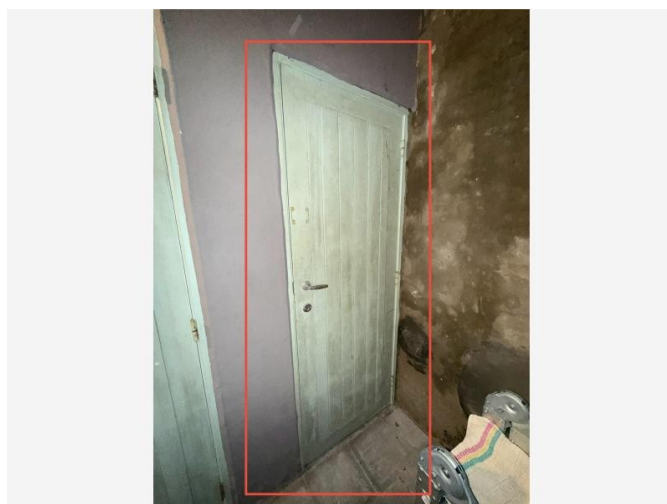
Zone 3: Berging 2

- 0 Asbestmaterialen
- 0 Beperkingen
- 0 Uitsluitingen
- 0 Roerende goederen
- 0 Puin, steenslag, (water)bodem
- 1 Advies**
- 0 Geen asbest
