Asbestinventarisatetest

Campiniastraat 72/402, 2170 Antwerpen

Attestnummer : 20240415-000518.000

Uitgegeven op : 15.04.2024

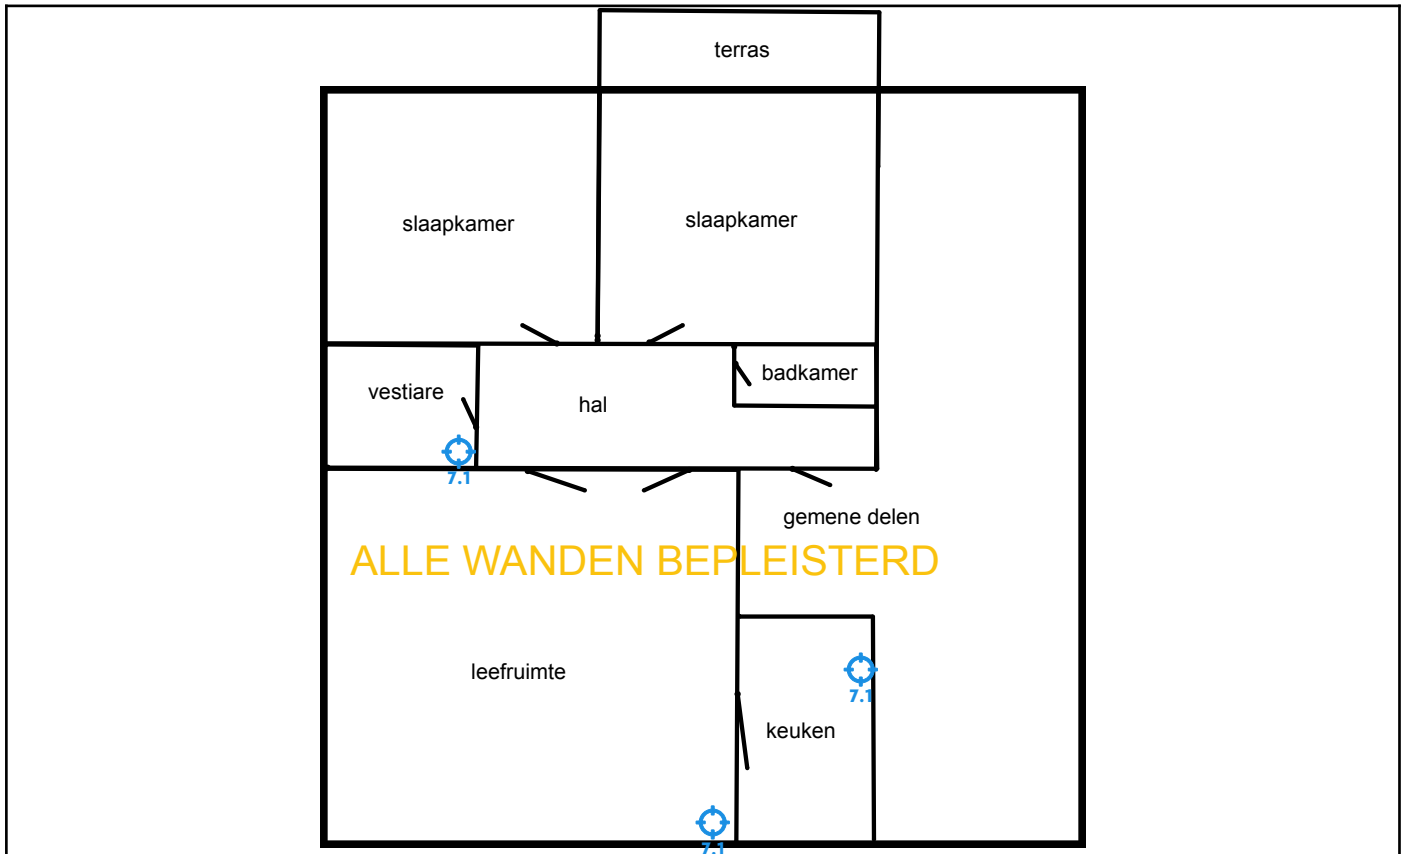
Plan 1.1: Appartement pleisterwerk muren

Beschrijving	Type	Actie
7. Pleisterwerk muren	Geen asbest	-
7.1 Code: 1	Mengmonster	-

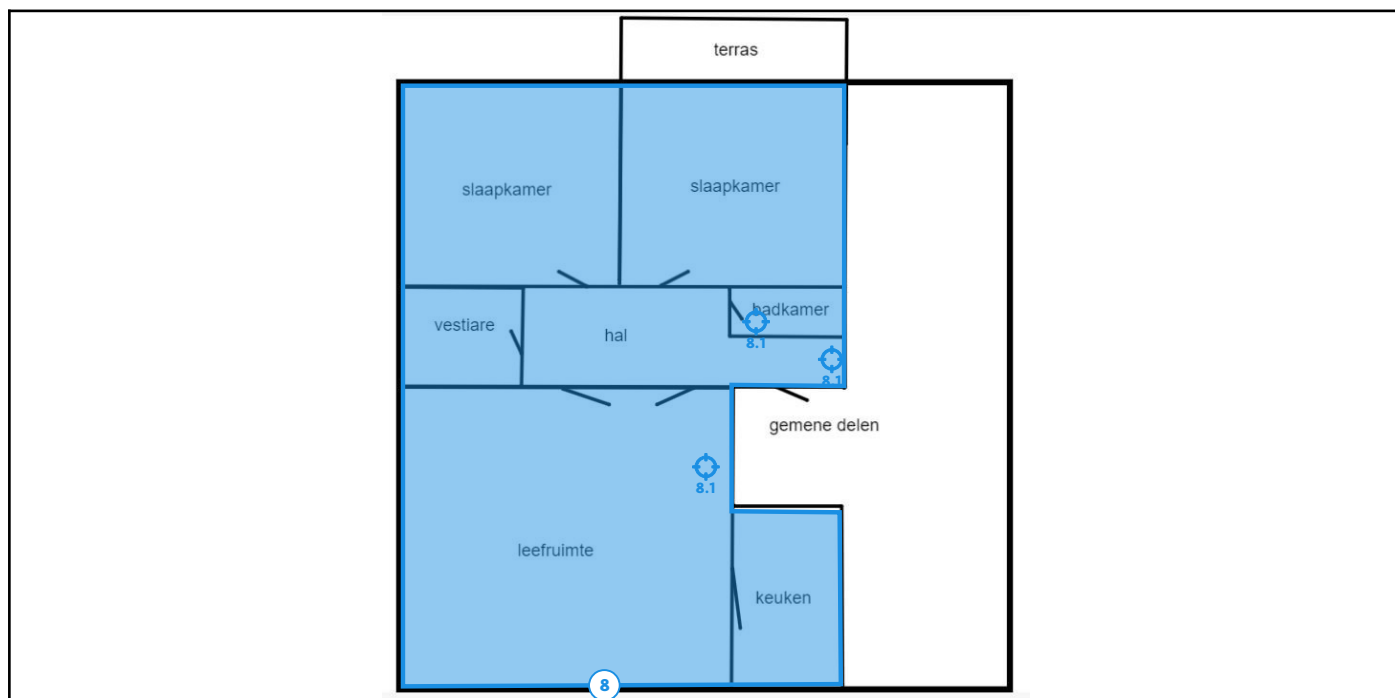
Plan 1.2: Appartement pleisterwerk plafonds

Beschrijving	Type	Actie
8. Pleisterwerk plafonds	Geen asbest	-
8.1 Code: 2	Mengmonster	-

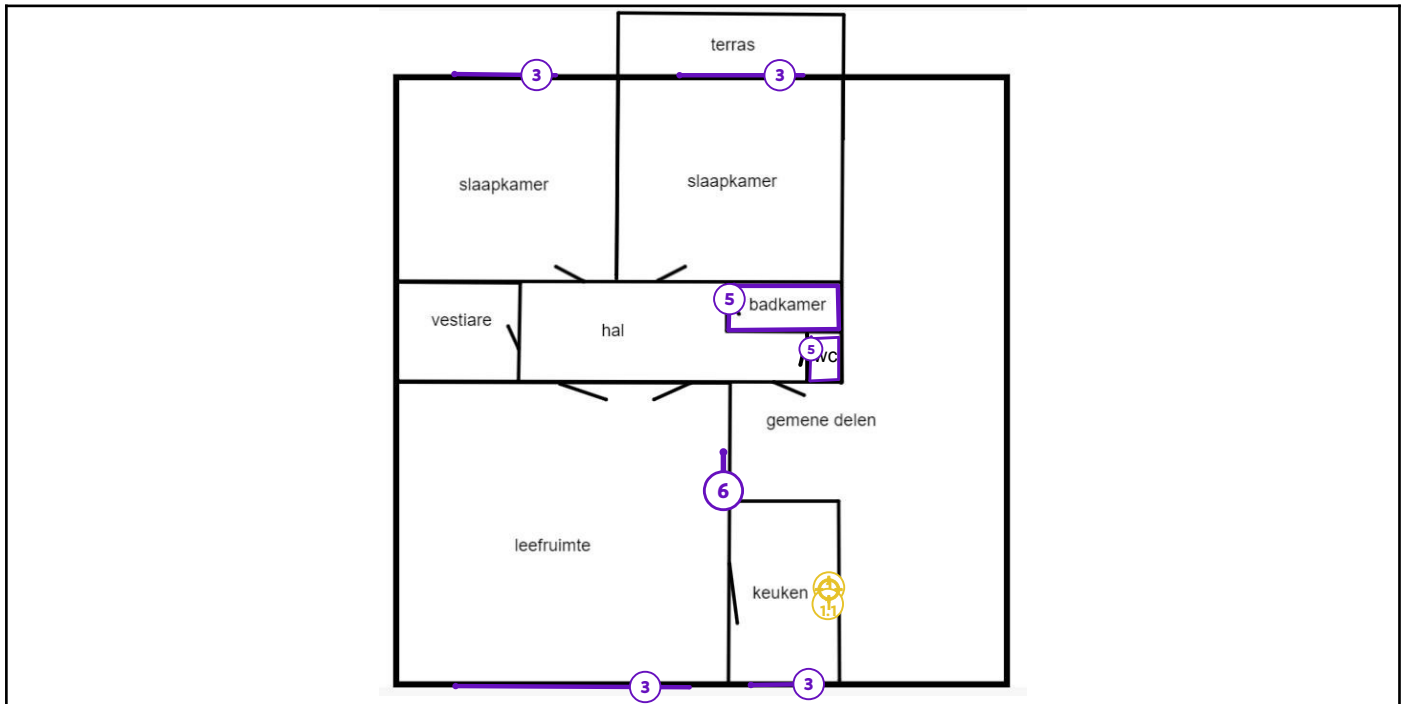
Plan 1.3: Appartement varia

Beschrijving	Type	Actie
1. Ontdreuningsplaatjes onder wasbak	Asbestmateriaal	Zorgvuldig beheren
1.1 Code: 3	Puntmonster	-
3. Mastiek gecontroleerd	Advies	-
5. Tegellijm	Advies	-
6. Kachelkoord gecontroleerd	Advies	-

- Eenvoudige handelingen: mag via doe-het-zelf of door werknemer(s) met opleidingsattest eenvoudige handelingen
Verwijdering via doe-het-zelf : : extra bevochtigen om stof te voorkomen + dragen van de nodige beschermingsmiddelen (mondmasker ffp3, handschoenen) , afdekken onder de plaatjes, lossteken met spatel

Verwijdering: EH opgeleid personeel : extra bevochtigen om stof te voorkomen + dragen van de nodige beschermingsmiddelen (mondmasker ffp3, handschoenen) , lossteken met spatel , gebruik van puntafzuiging met stofzuiger met absoluut filter.

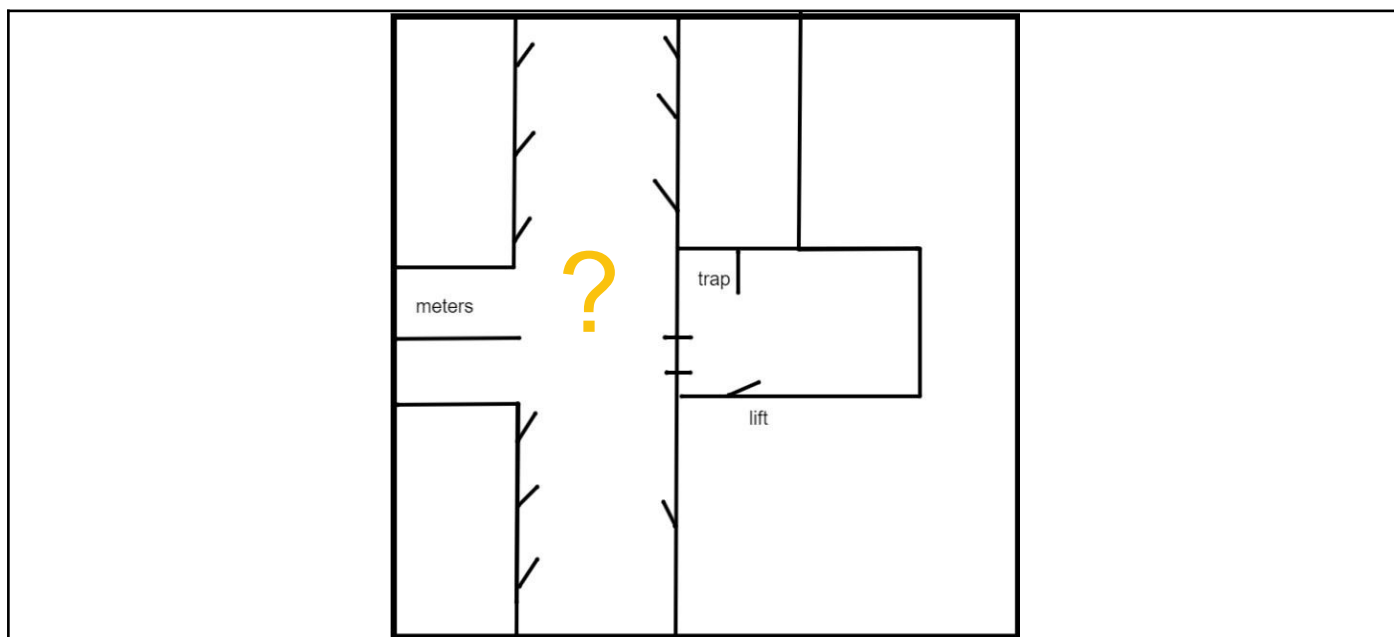
Plan 1.4: Kelder

Beschrijving	Type	Actie
2. Kelderberging "7"	Beperking	-

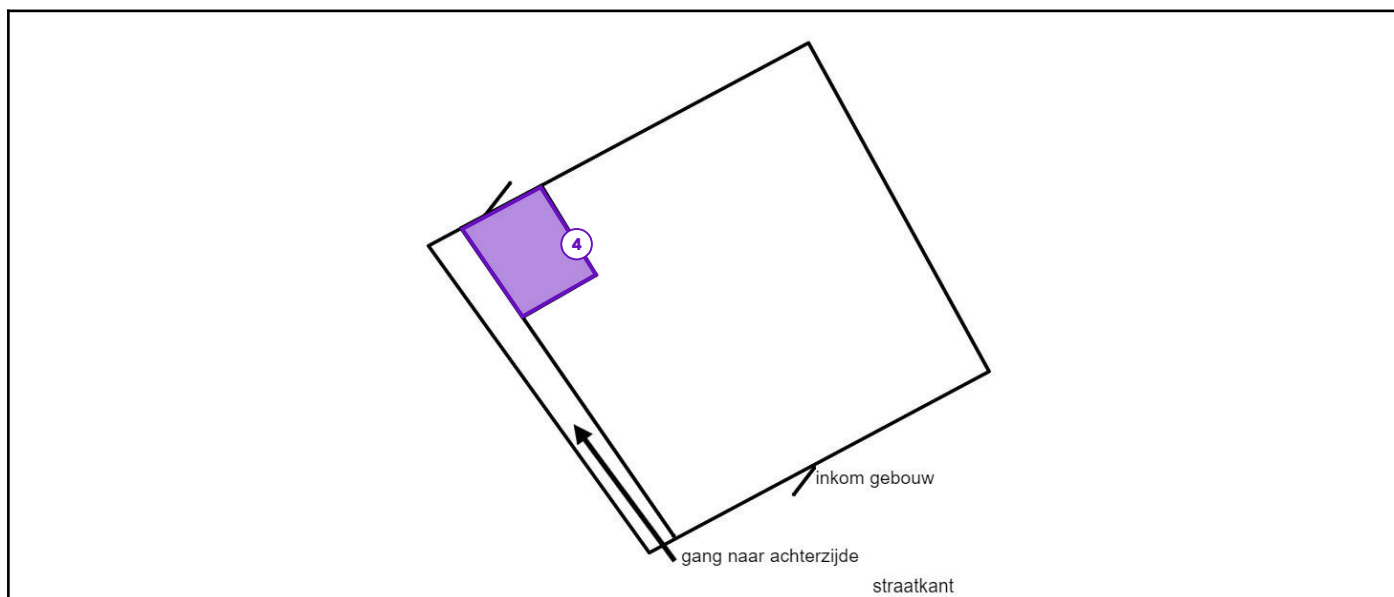
Plan 1.5: Garage

Beschrijving	Type	Actie
4. Garage gecontroleerd	Advies	-
