# Asbestinventarisatetest

Bredabaan 425, 2170 Antwerpen

Attestnummer : 20230304-000169.000

Uitgegeven op : 04.03.2023

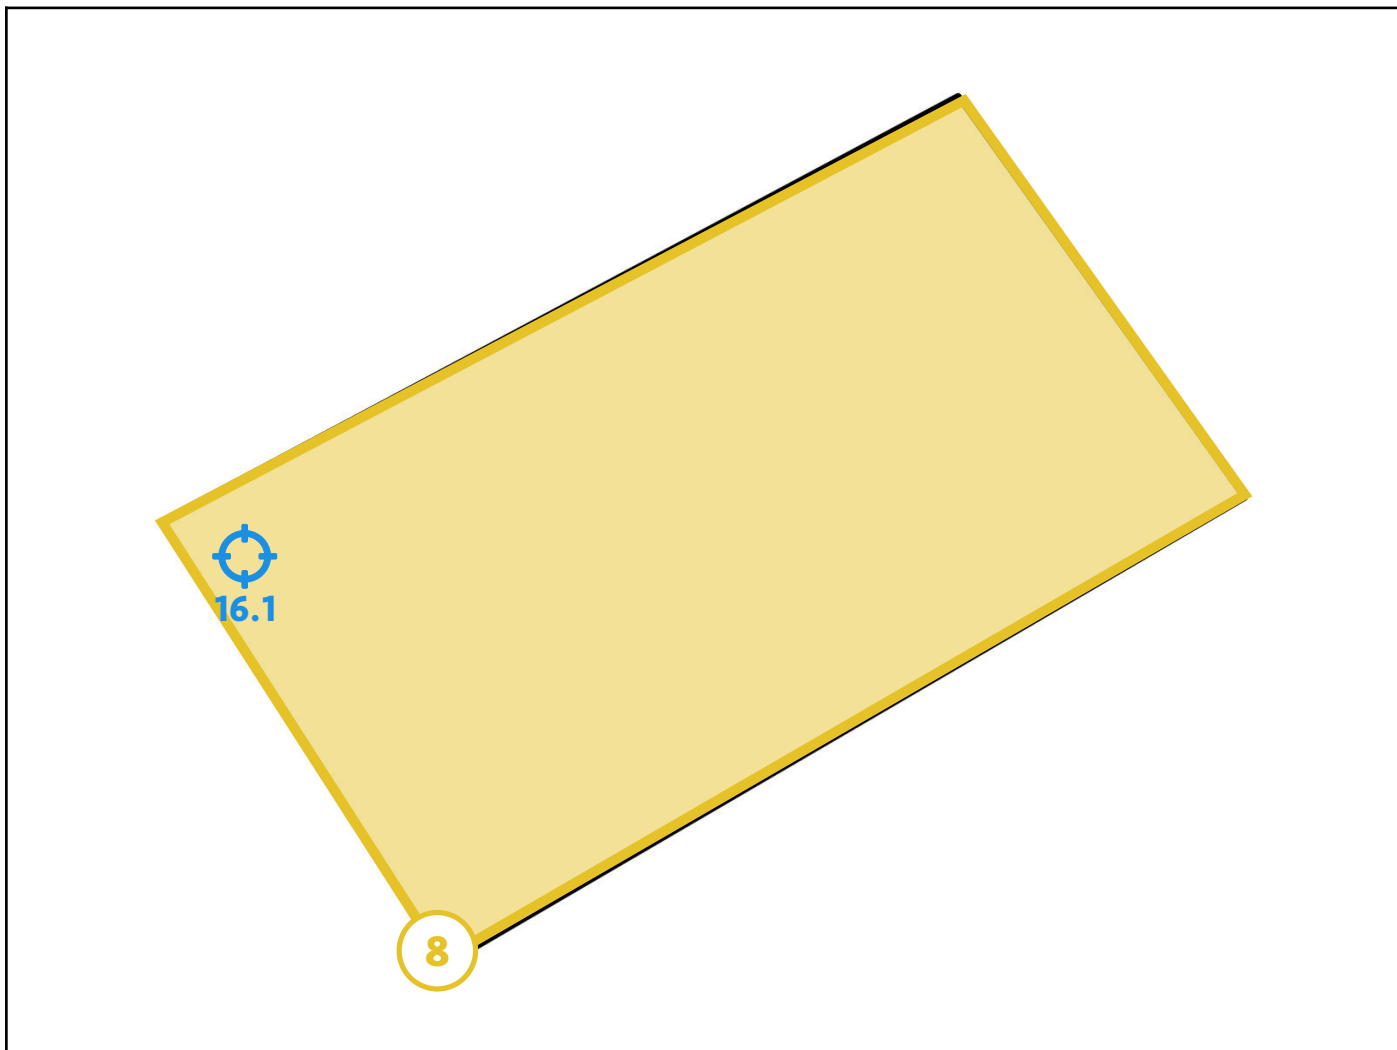
## Plan 1.1: 1ste verdiep badkamer plan

| Beschrijving | Type | Actie |
|---|---|---|
| 8. roofing dak badkamer | Asbestmateriaal | Zorgvuldig beheren |

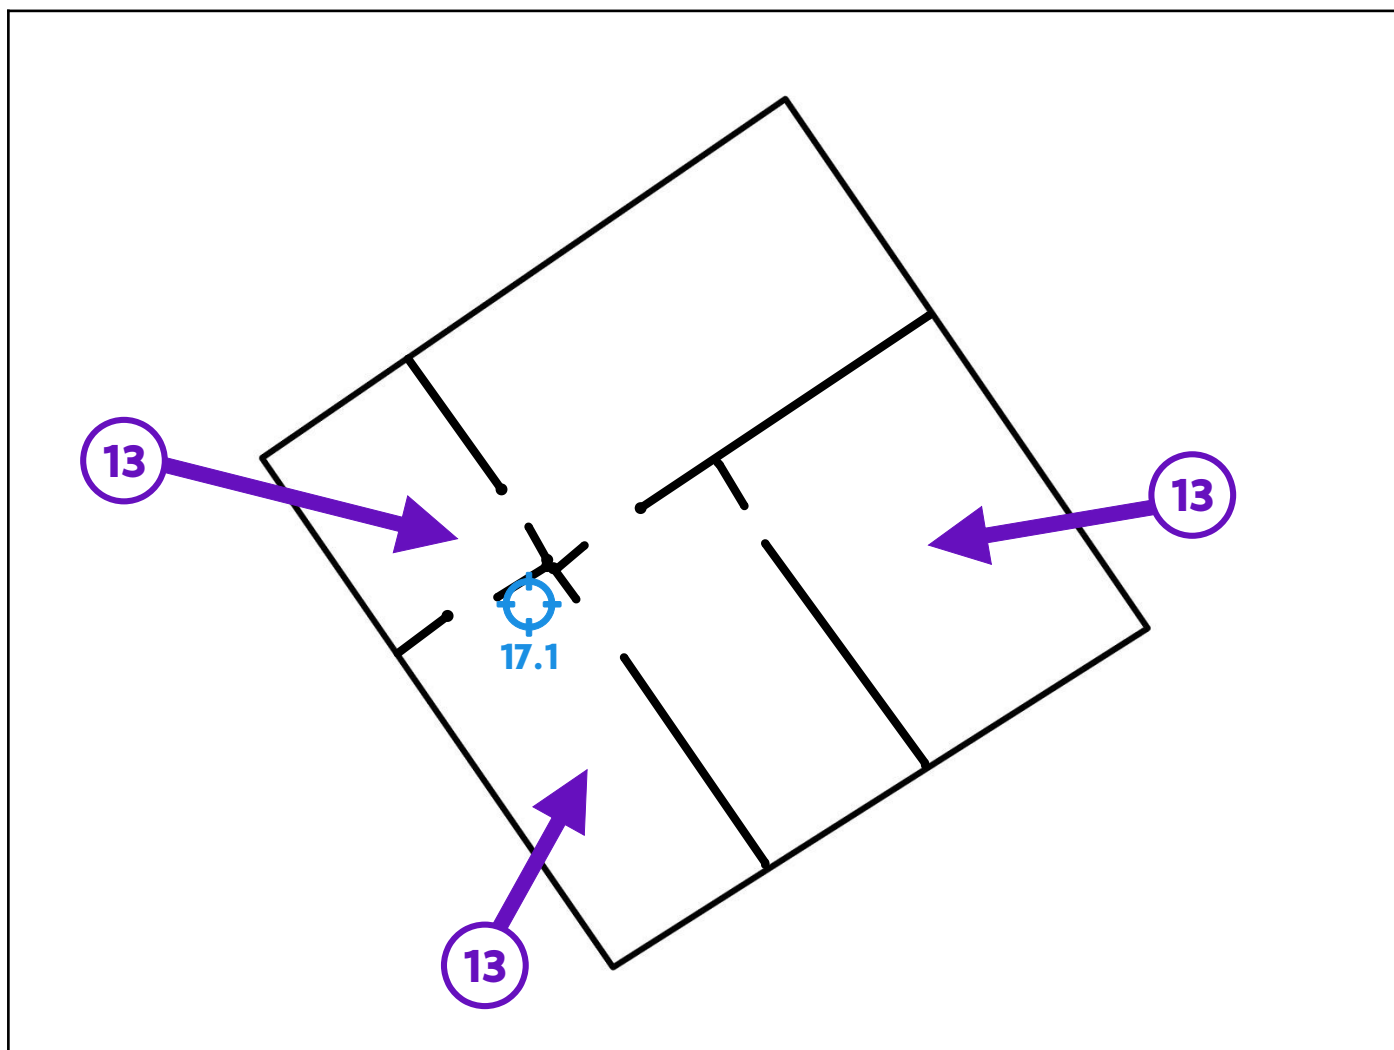
## Plan 2.1: hoofdgebouw 1ste verdiep

| Beschrijving | Type | Actie |
|---|---|---|
| 13. plafond 1ste verdiep | Beperking | - |

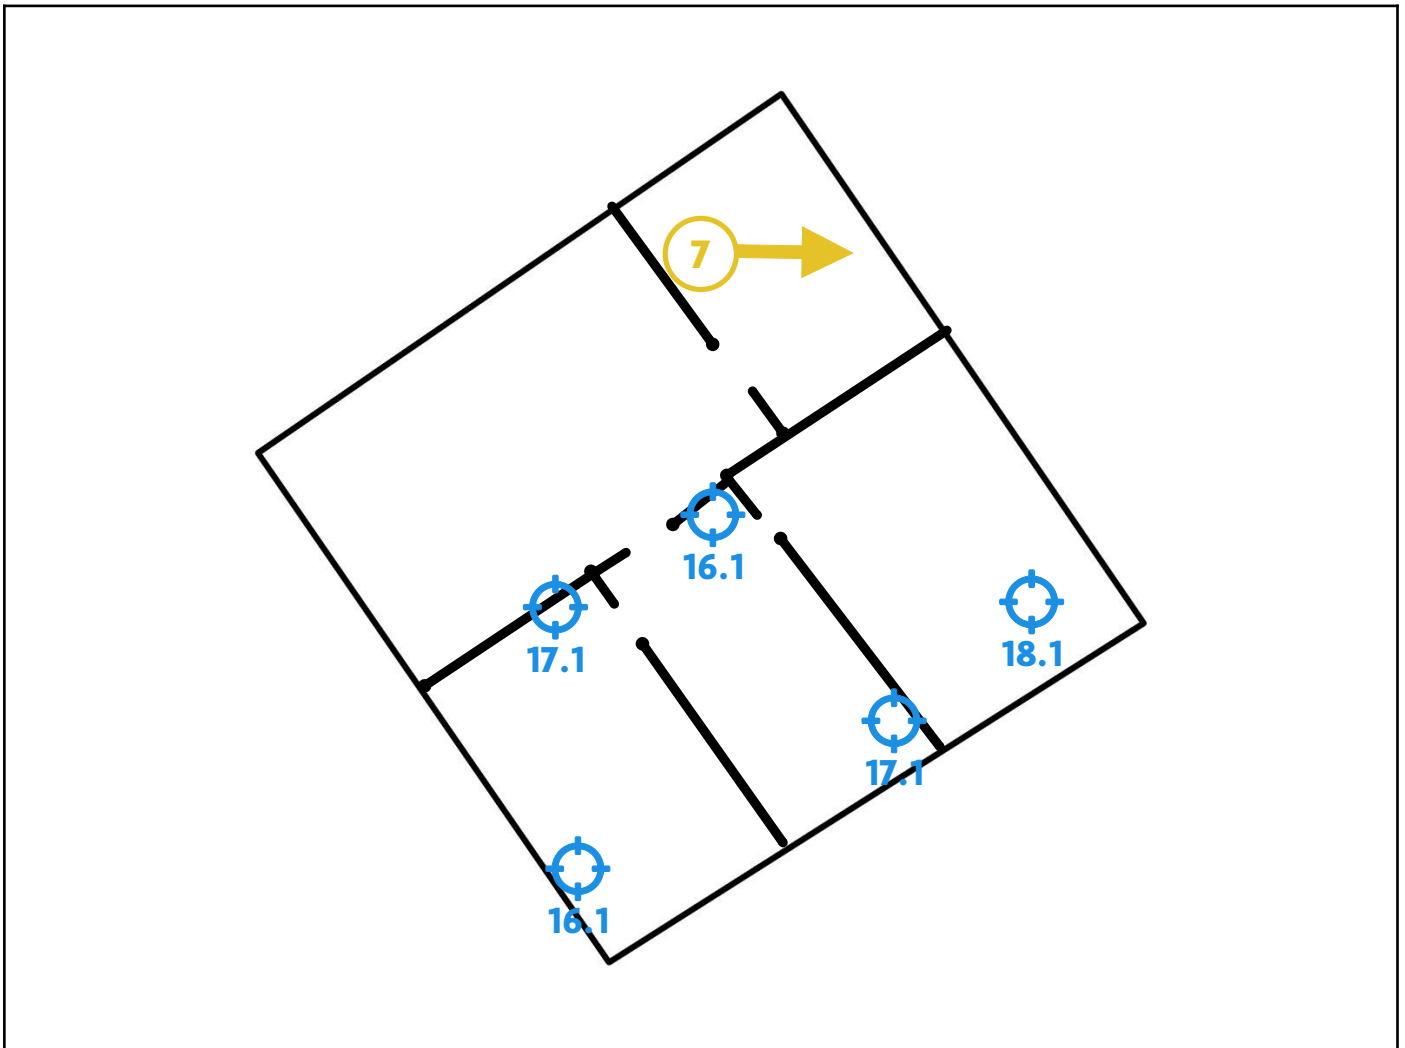
## Plan 2.2: Hoofdgebouw 2de verdiep

| Beschrijving | Type | Actie |
|---|---|---|
| 7. schouwplaatje | Asbestmateriaal | Zorgvuldig beheren |

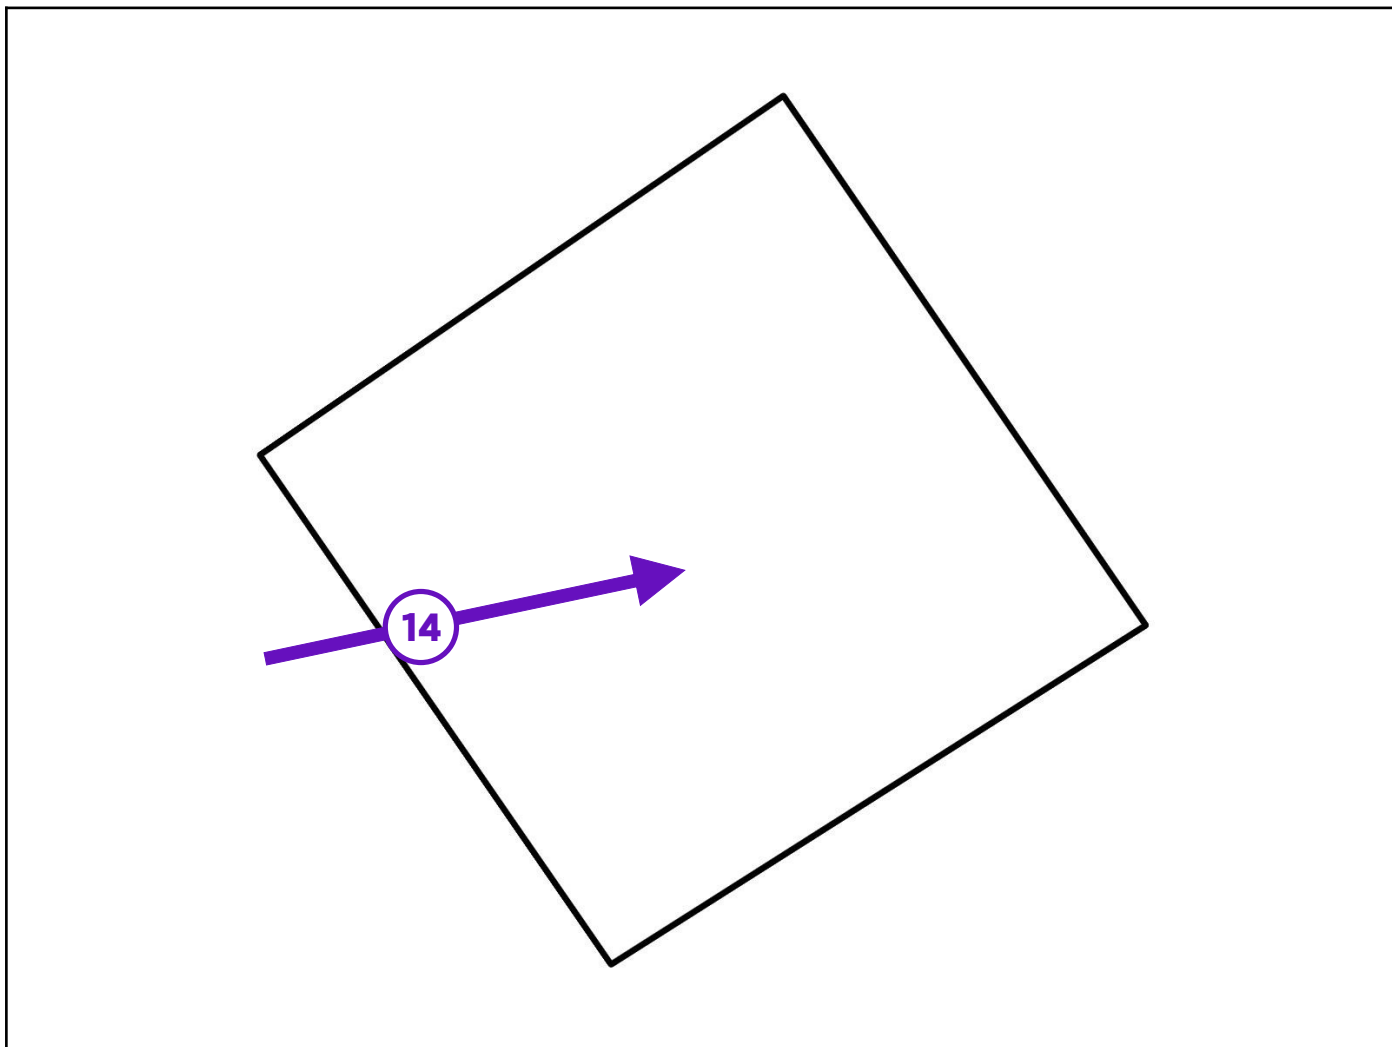
## Plan 2.3: zolder

| Beschrijving | Type | Actie |
|---|---|---|
| 14. Zolder | Beperking | - |

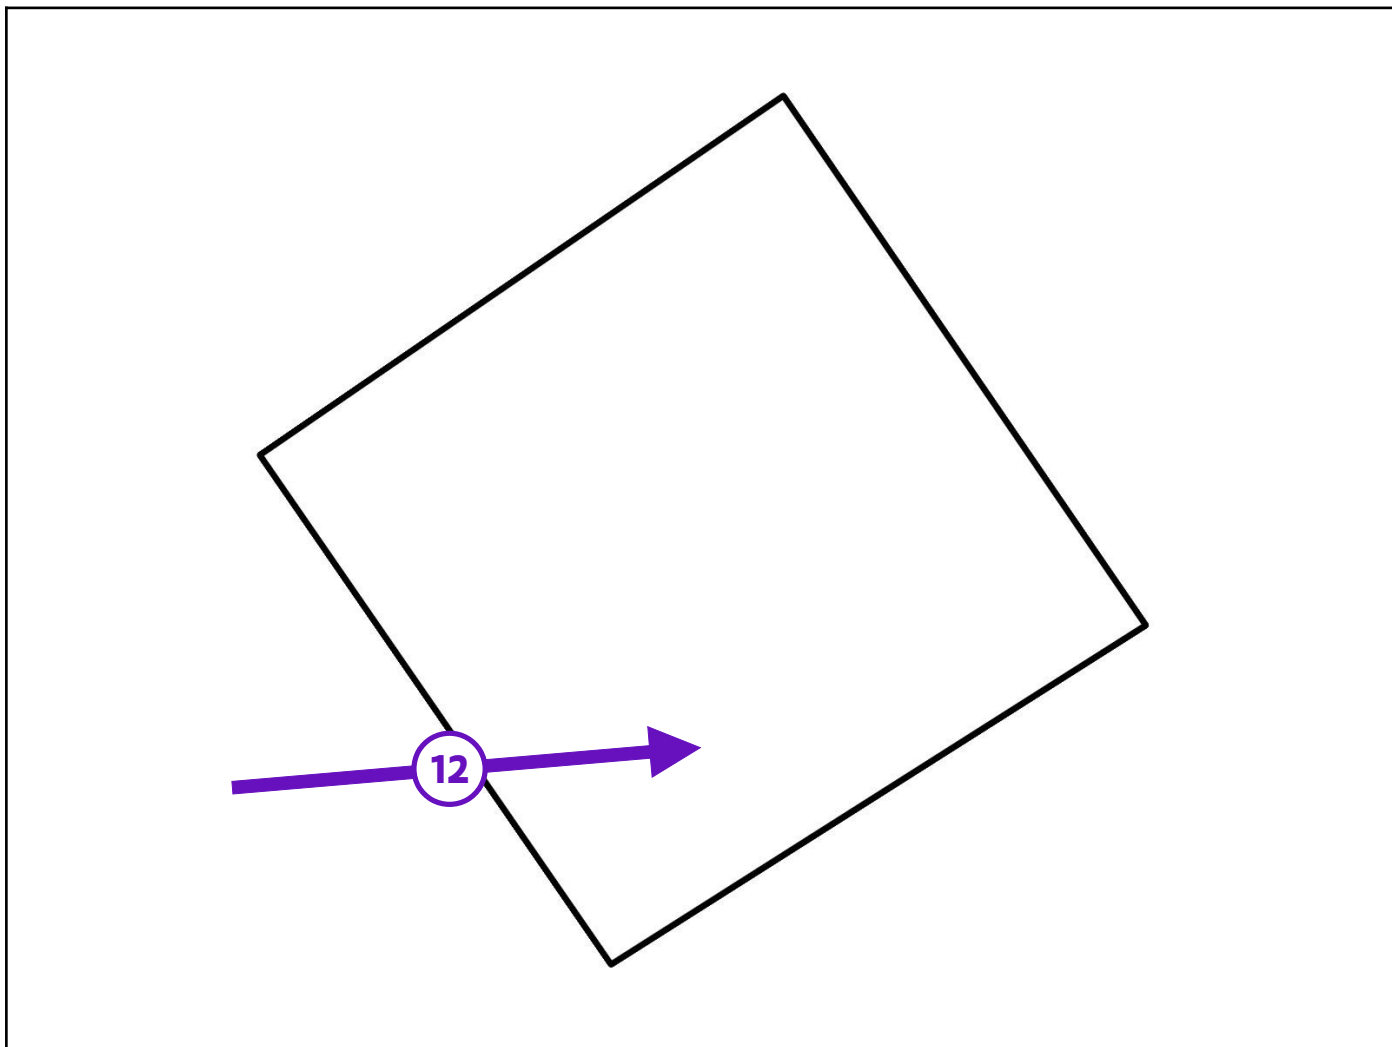
## Plan 2.4: Kelder

| Beschrijving | Type | Actie |
|---|---|---|
| 12. Kelder ontoegankelijk | Beperking | - |

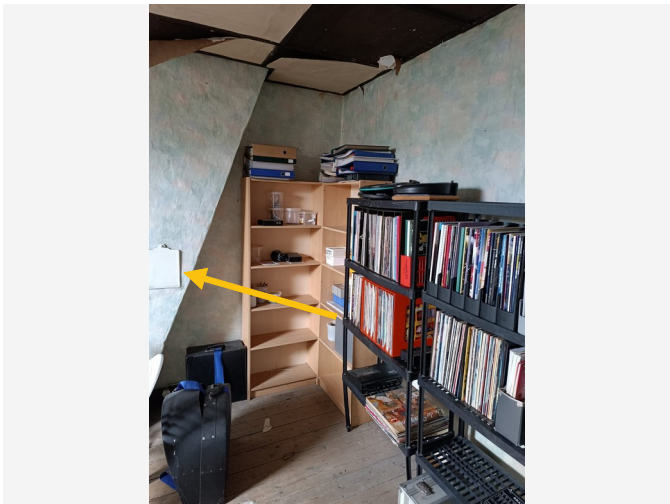
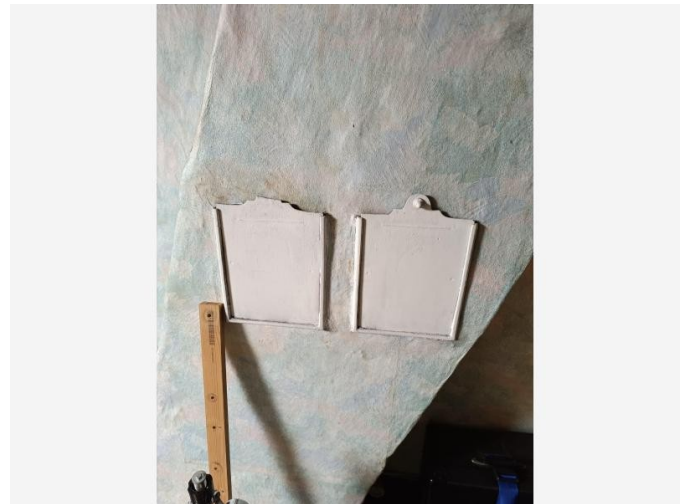
| <b>Identificatiemethode</b> | Vaststelling zonder monstername<br><br>Motivatie: Groot risico op structurele gevolgschade (lekschade, werking installatie,...) |

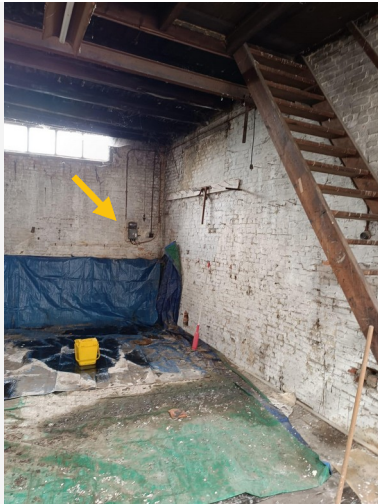
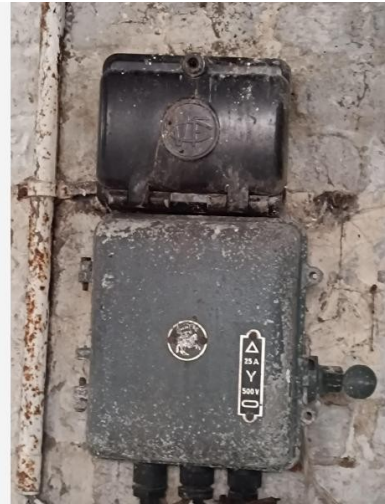
| <b>Identificatiemethode</b> | Vaststelling zonder monstername<br><br>Motivatie: Groot risico op structurele gevolgschade (lekschade, werking installatie,...) |

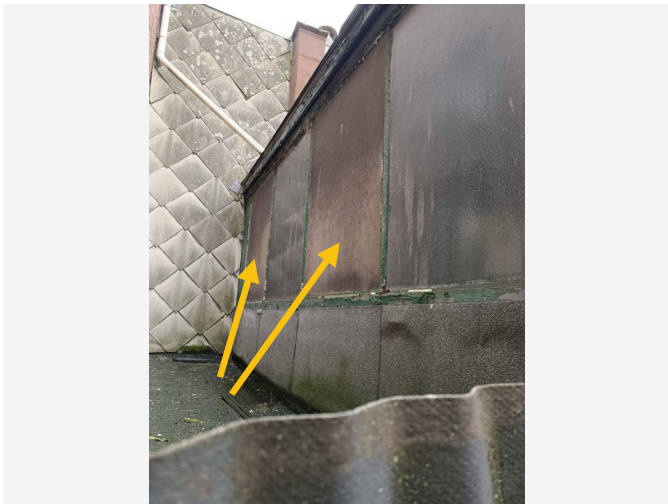
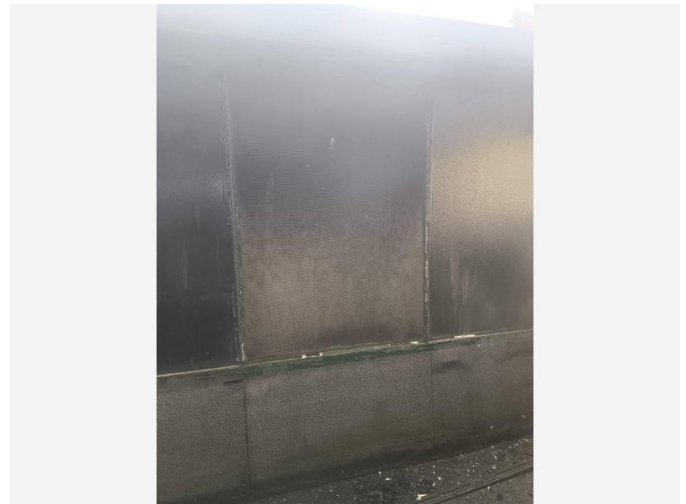
| <b>Identificatiemethode</b> | Vaststelling zonder monstername<br>Motivatie: Groot risico op structurele gevolgschade (lekschade, werking installatie,...) |
