Asbestinventarisatetest

van Beethovenlei 6/2, 2900 Schoten

Attestnummer : 20231211-000143.000

Uitgegeven op : 11.12.2023

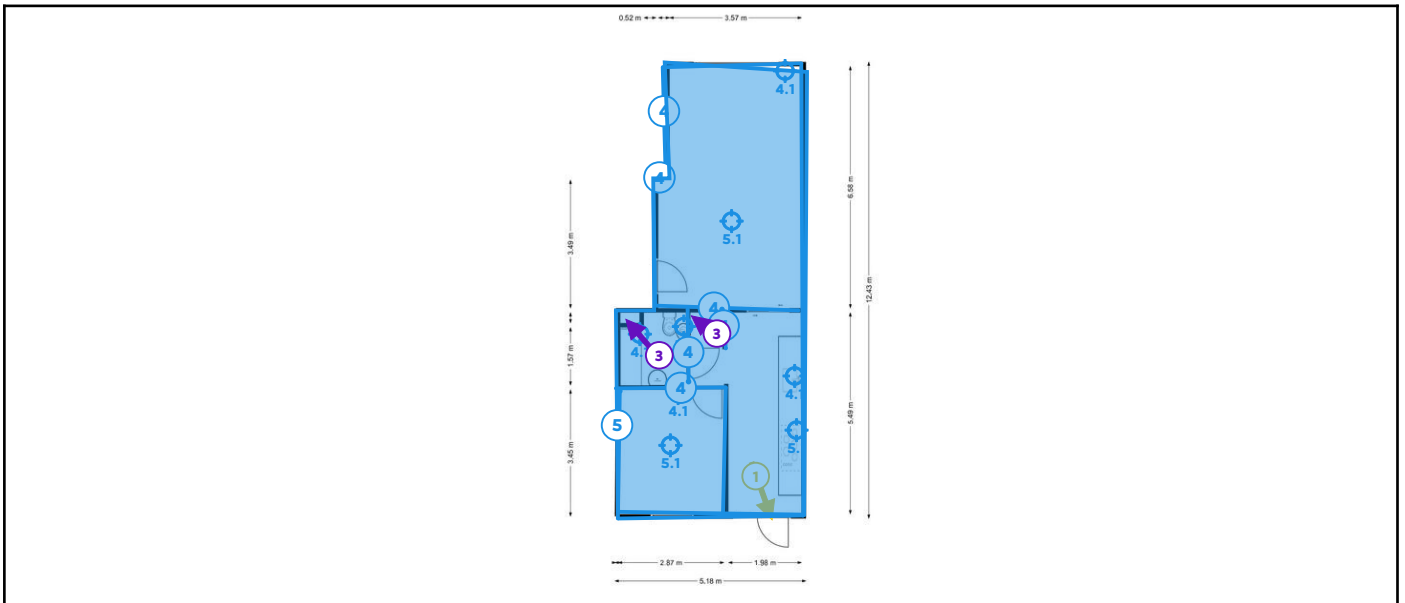
Plan 1.1: 0 - Gelijkvloers

Beschrijving	Type	Actie
1. Glasplaat in achterdeur	Asbestmateriaal	Zorgvuldig beheren
3. Mogelijke doorvoer(buis)	Advies	-
4. Pleisterwerk muren	Geen asbest	-
4.1 Code: 23110601	Mengmonster	-
5. Pleisterwerk plafonds	Geen asbest	-
5.1 Code: 23110602	Mengmonster	-

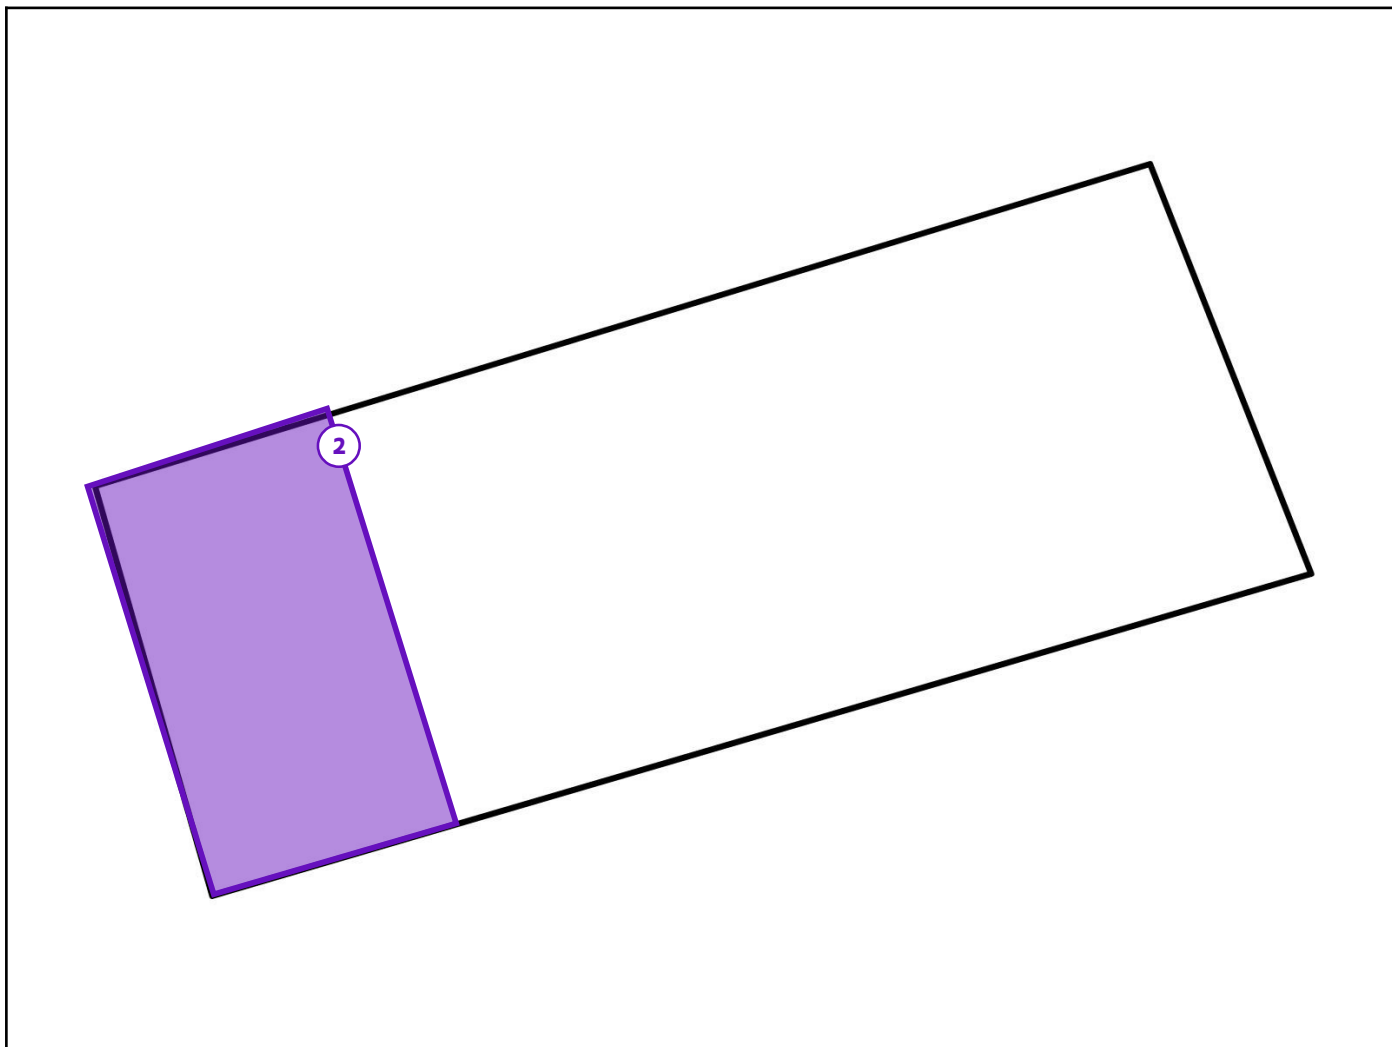
Plan 2.1: Garage

Beschrijving	Type	Actie
2. Roofing plat dak garage	Beperking	-
