Asbestinventarisatetest

Grijzdijk 26, 2170 Antwerpen

Attestnummer : 20230918-000331.000

Uitgegeven op : 18.09.2023

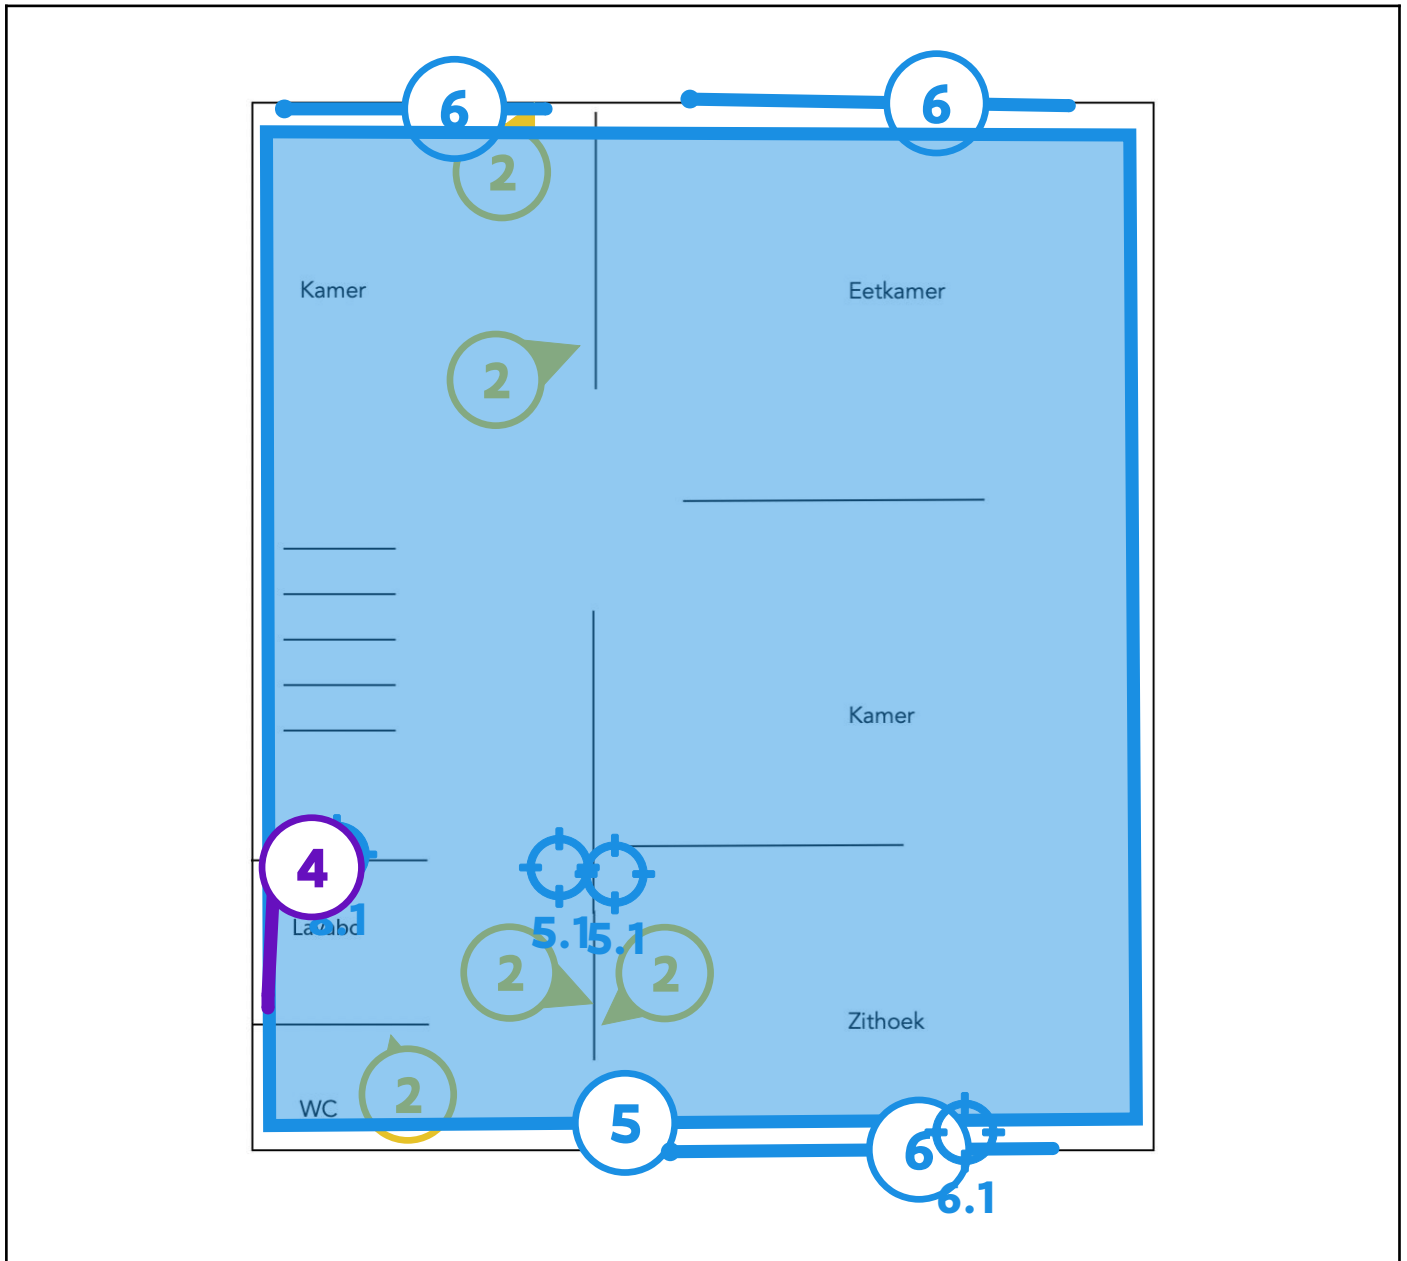
Plan 1.1: Verdieping

Beschrijving	Type	Actie
2. Elektrische onderdelen in bakeliet	Asbestmateriaal	Zorgvuldig beheren
4. Lijm tegels	Advies	-
5. Pleisterwerk plafond	Geen asbest	-
5.1 Code: 03	Mengmonster	-

6. Mastiek ramen	Geen asbest	-
6.1 Code: 01	Mengmonster	-
8. Pleisterwerk muren	Geen asbest	-
8.1 Code: 02	Mengmonster	-

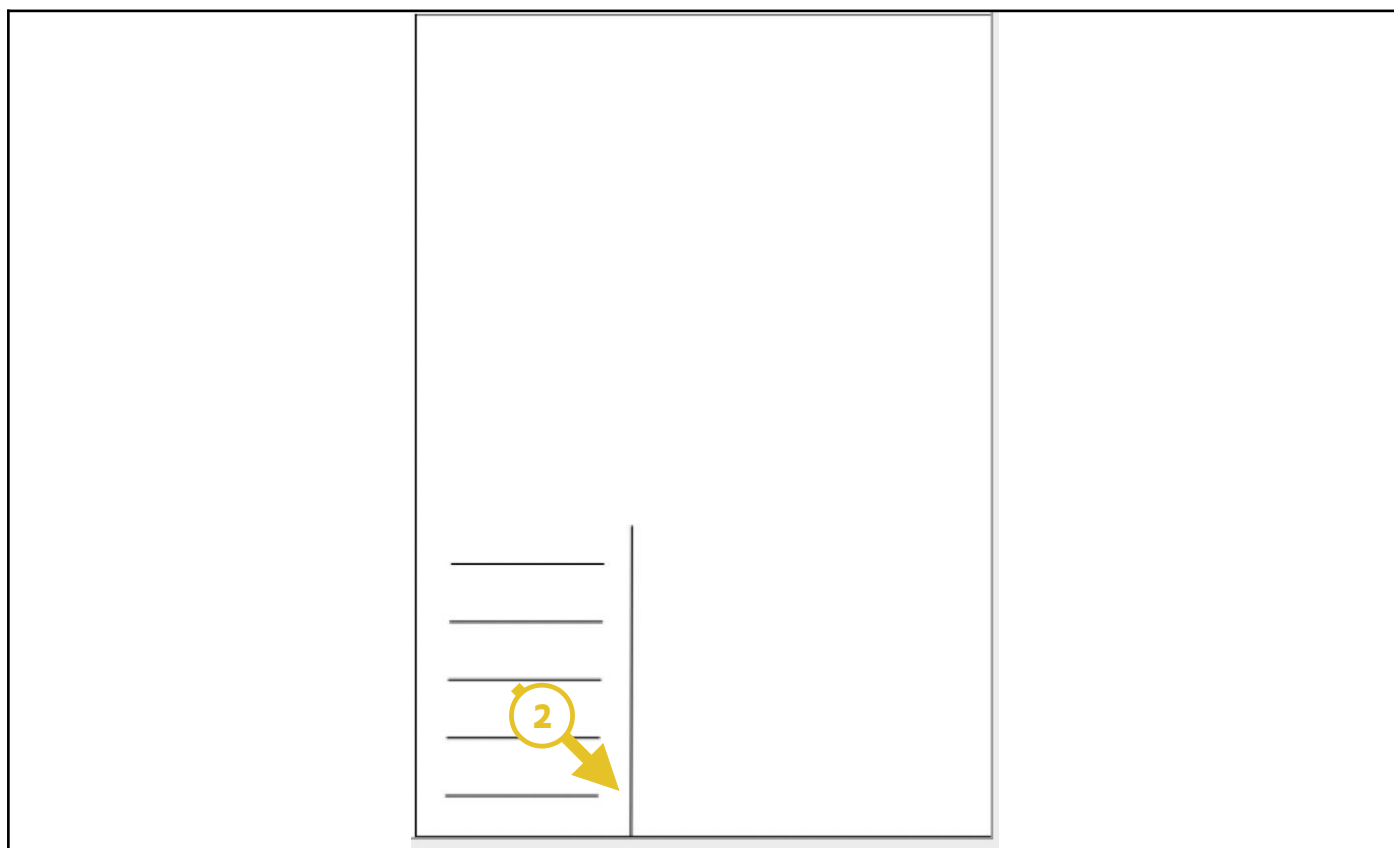
Plan 1.2: Kelder

Beschrijving	Type	Actie
2. Elektrische onderdelen in bakeliet	Asbestmateriaal	Zorgvuldig beheren

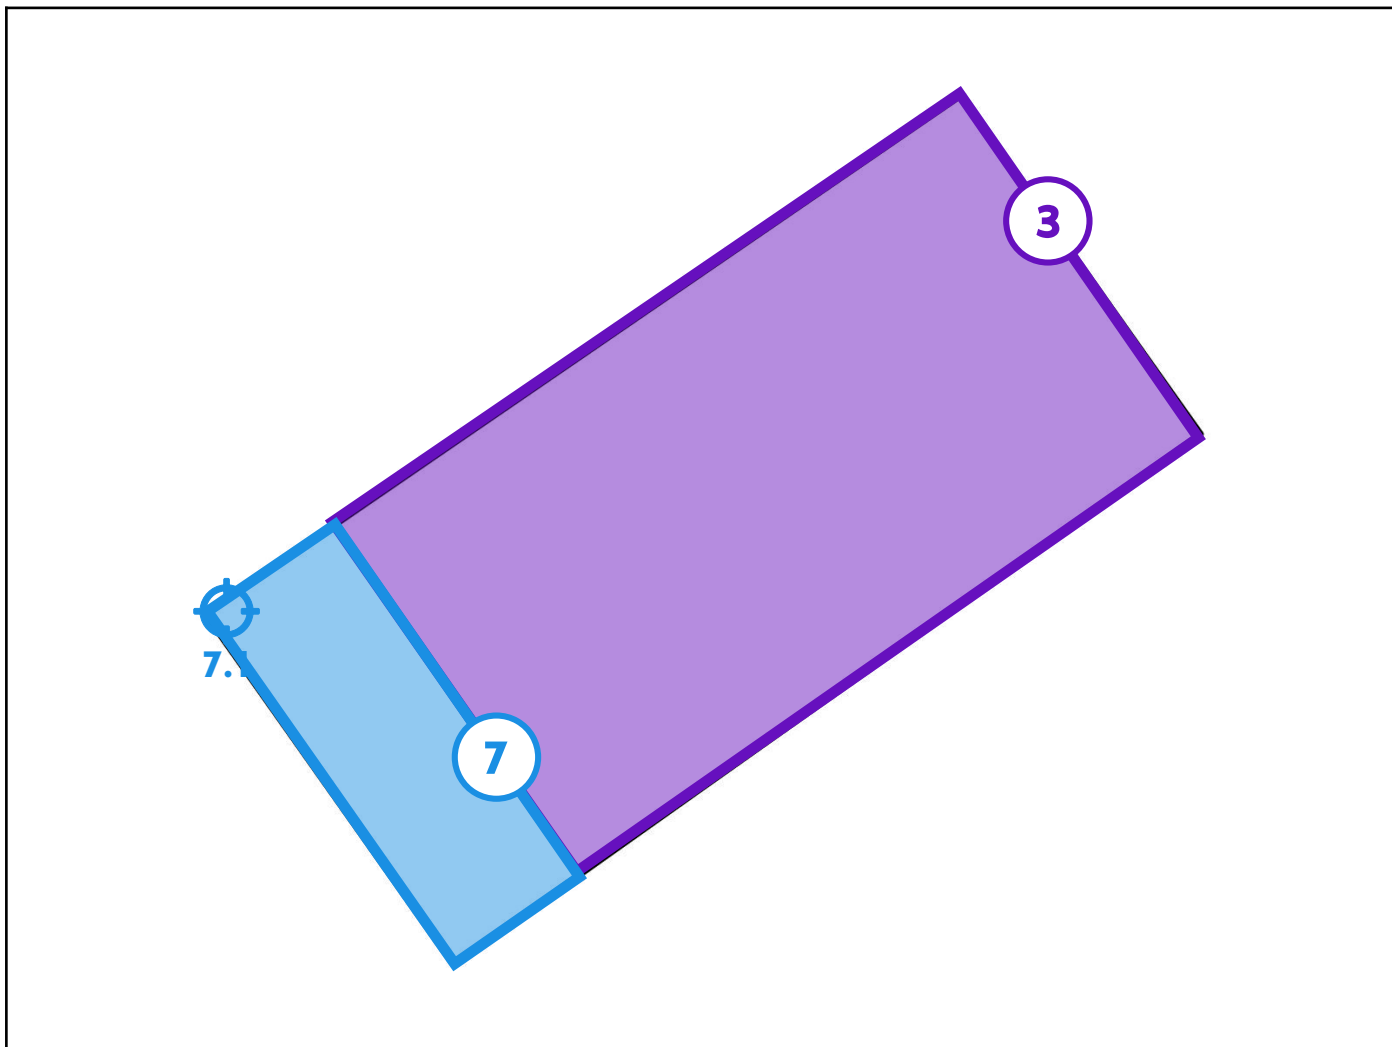
Plan 1.3: Hoofdgebouw plan

Beschrijving	Type	Actie
3. Roofing dak	Advies	-
7. Dakbedekking in roofing	Geen asbest	-
7.1 Code: 04	Puntmonster	-

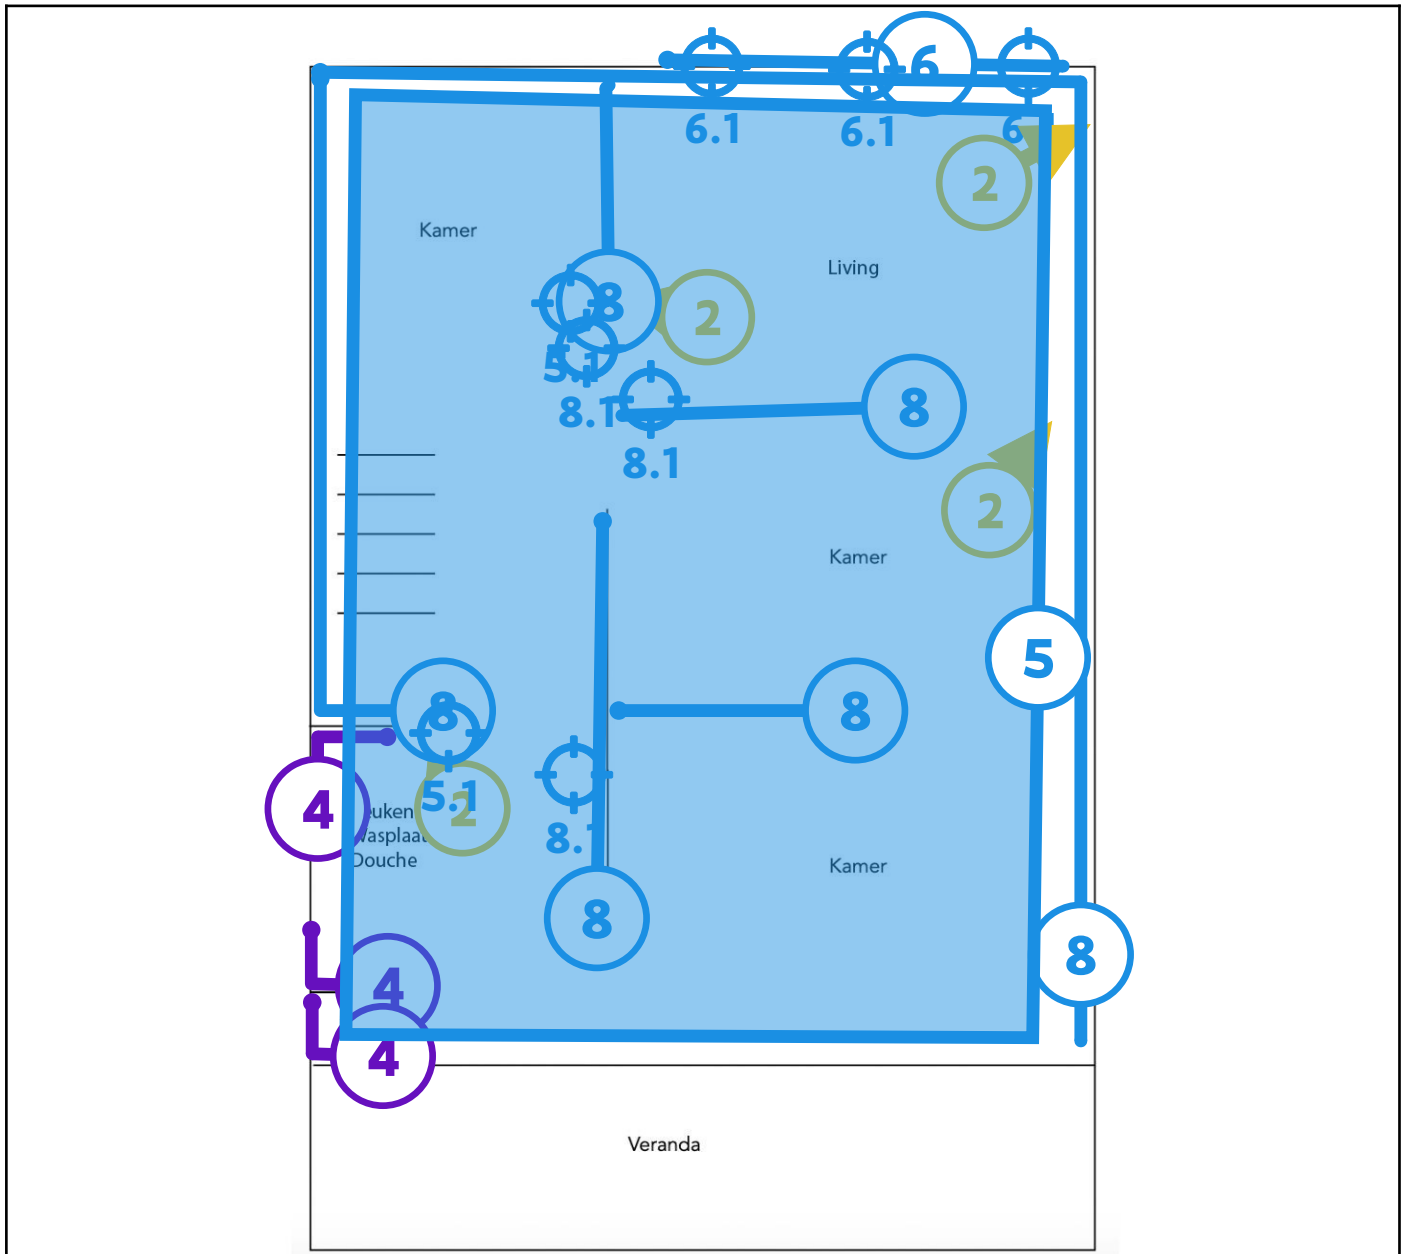
Plan 1.4: Gelijkvloers

Beschrijving	Type	Actie
2. Elektrische onderdelen in bakeliet	Asbestmateriaal	Zorgvuldig beheren
4. Lijm tegels	Advies	-
5. Pleisterwerk plafond	Geen asbest	-
5.1 Code: 03	Mengmonster	-

6. Mastiek ramen	Geen asbest	-
6.1 Code: 01	Mengmonster	-
8. Pleisterwerk muren	Geen asbest	-
8.1 Code: 02	Mengmonster	-
