Asbestinventarisatetest

Kruisbaanvelden 84, 2170 Antwerpen

Attestnummer : 20231122-000283.000

Uitgegeven op : 22.11.2023

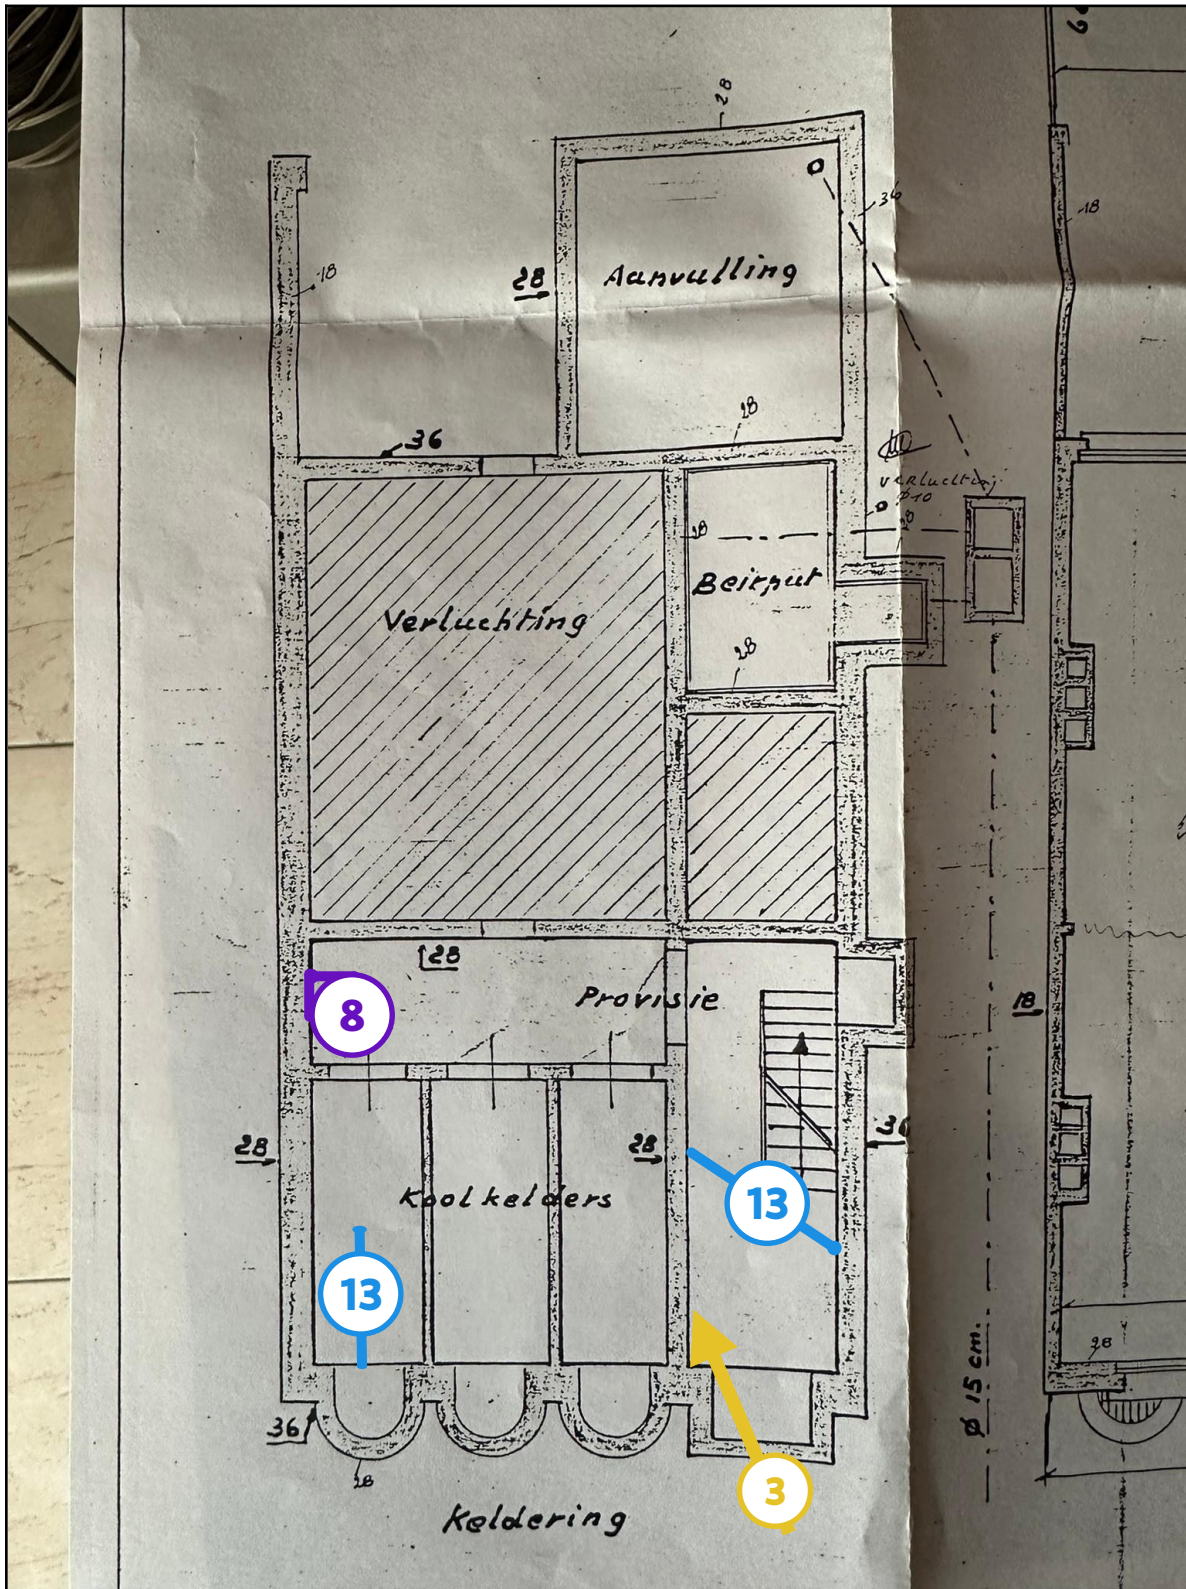
Plan 1.1: Plan kelder

3. Bakeliet stroomverdeler	Asbestmateriaal	Zorgvuldig beheren
8. CV-installatie	Advies	-
13. Leidingisolatie kelder	Geen asbest	-

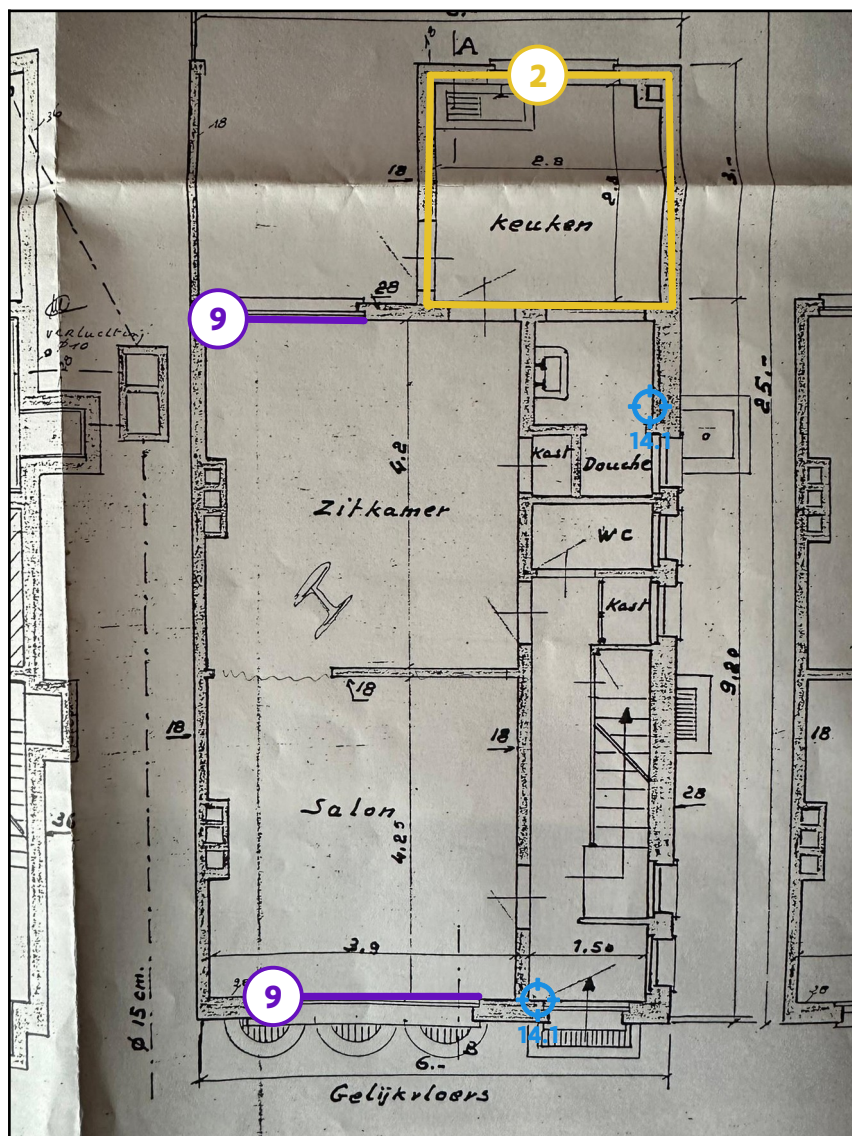
Plan 1.2: Plan GLV

Dorpels op verschillende plaatsen in de woning.

Alle ramen en deuren zijn op dezelfde manier gedicht.

Tegels op verschillende plaatsen in de woning aanwezig.

Beschrijving	Type	Actie
2. Roofing boven keuken	Asbestmateriaal	Zorgvuldig beheren
6. Dorpels	Advies	-
7. Tegellijm vloeren en muren	Advies	-
9. Vensterbanken	Advies	-
10. Dichting ramen en deuren	Advies	-
14. Pleisterwerk muren	Geen asbest	-

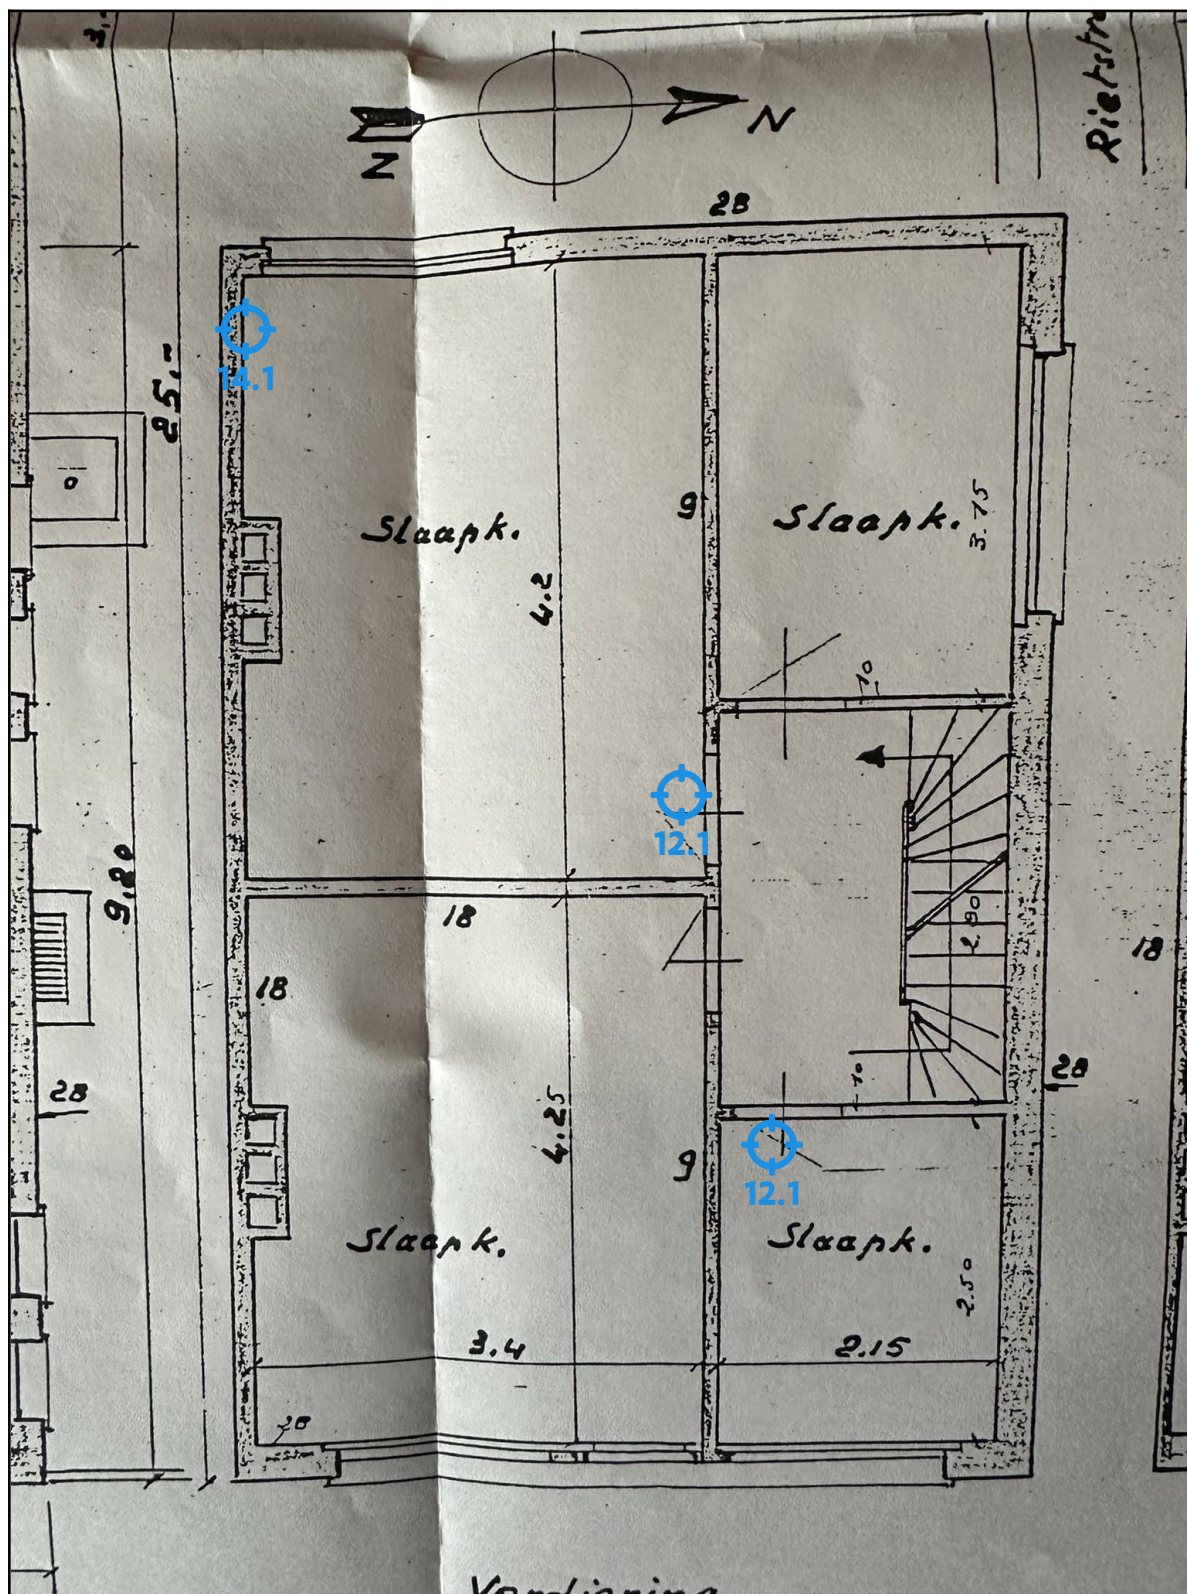
Plan 1.3: Plan eerste

12. Pleisterwerk plafonds	Geen asbest	-
12.1 Code: MM2	Mengmonster	-
14. Pleisterwerk muren	Geen asbest	-
14.1 Code: MM1	Mengmonster	-

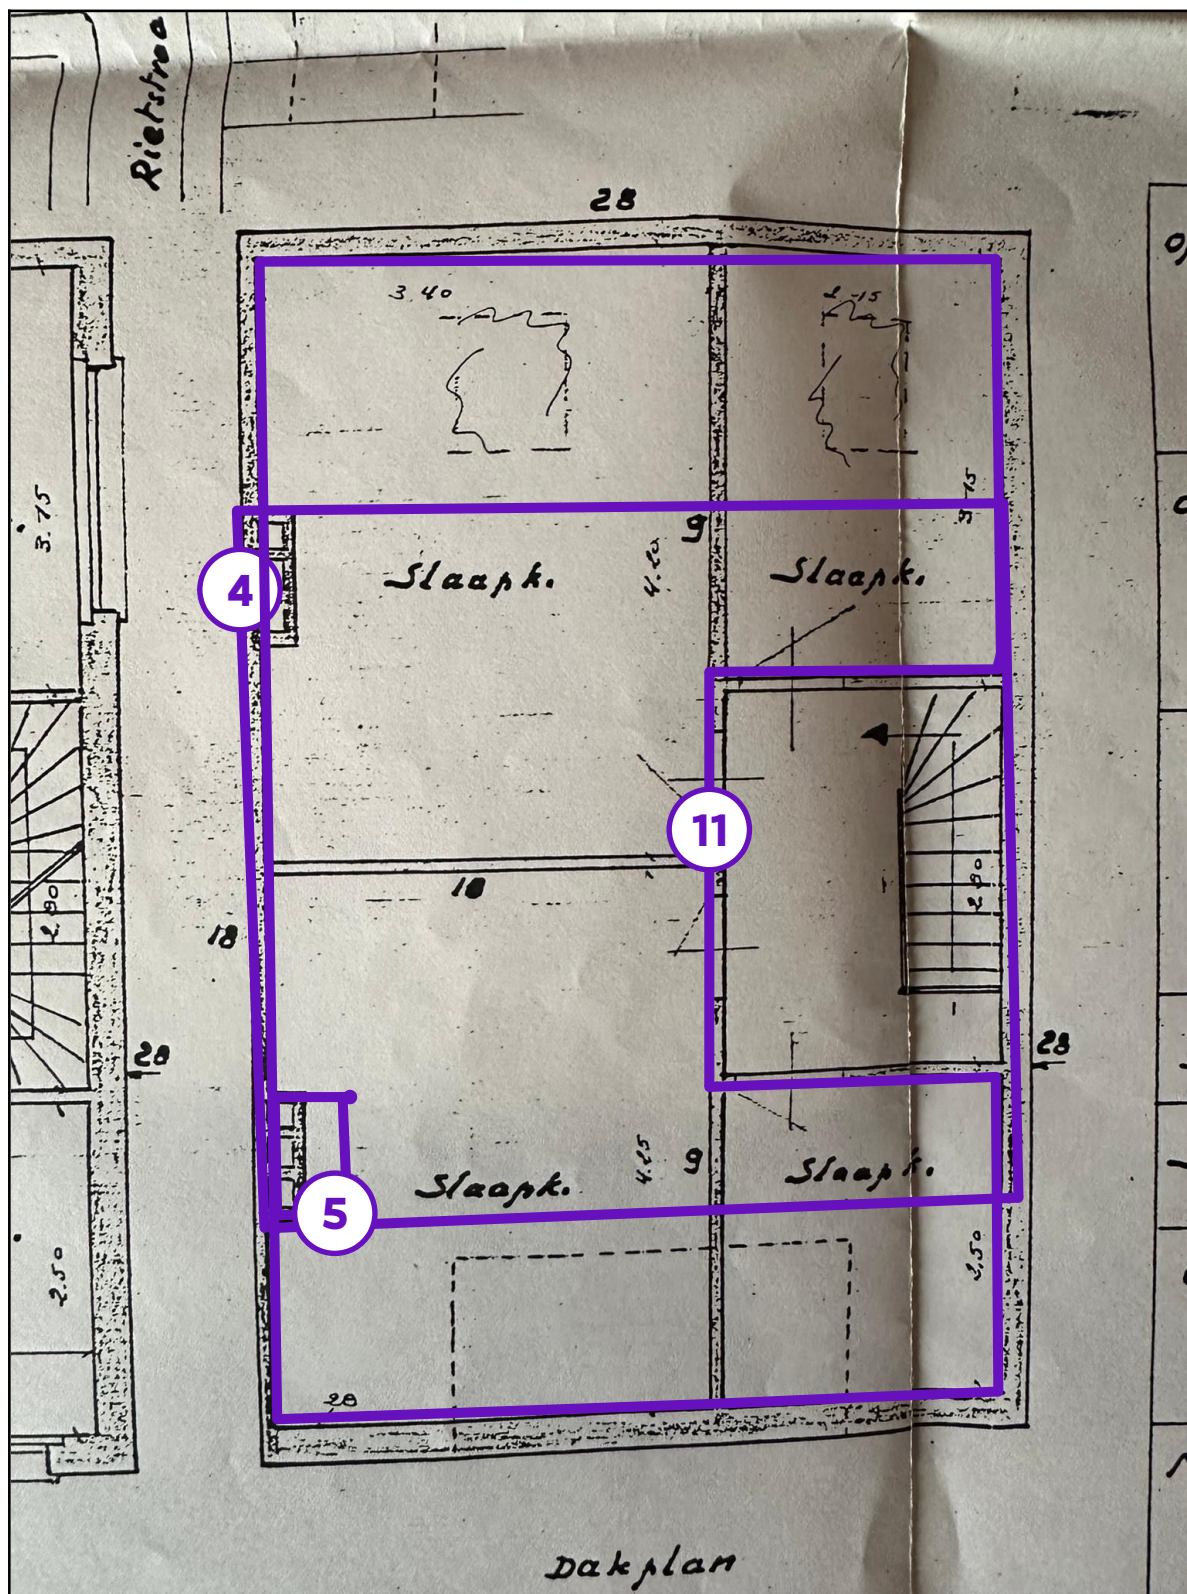
Plan 1.4: Plan tweede

4. Onderdak	Advies	-
5. Schouw	Advies	-
11. Vloerzeil tweede verdieping	Advies	-

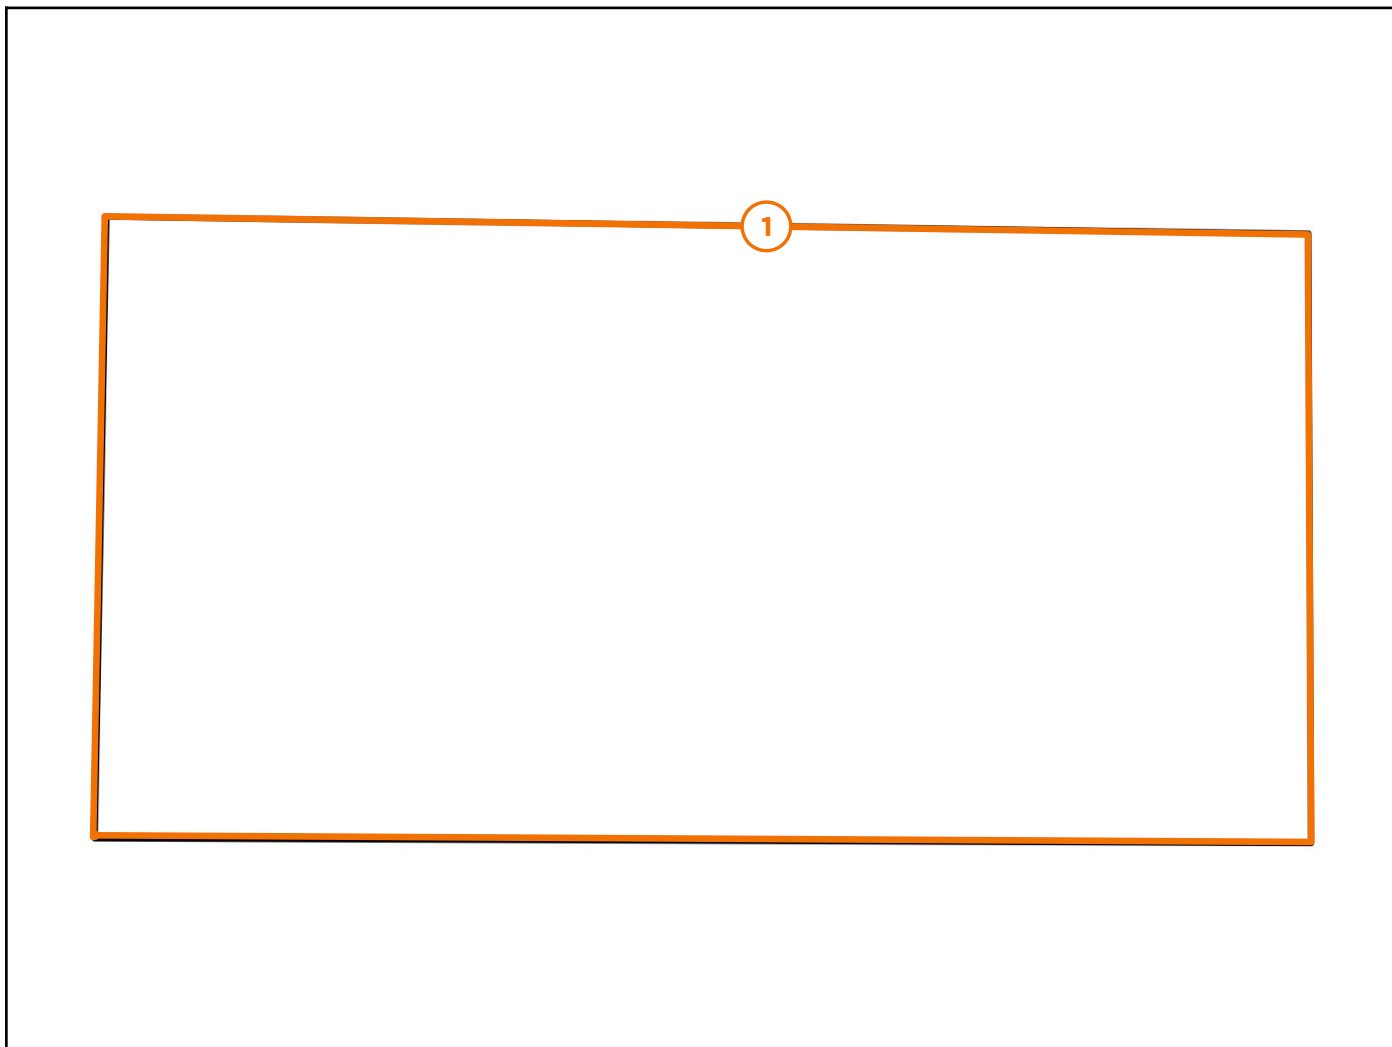
Plan 2.1: Bijgebouw plan

Beschrijving	Type	Actie
1. Golfplaten tuinhuis en garage	Asbestmateriaal	Verwijderen

- Eenvoudige handelingen: mag via doe-het-zelf of door werknemer(s) met opleidingsattest eenvoudige handelingen
Mits gebruik van de juiste beschermingsmiddelen mogen de golfplaten zelf verwijderd worden. Let op dat je deze bevochtigd en zo intact mogelijk afvoert naar de daarvoor voorziene instanties. Vermijd gebruik van mechanische middelen.
