Asbestinventarisatetest

Molenstraat 69, 3010 Leuven

Attestnummer : **20240814-000259.000**

Uitgegeven op : **14.08.2024**

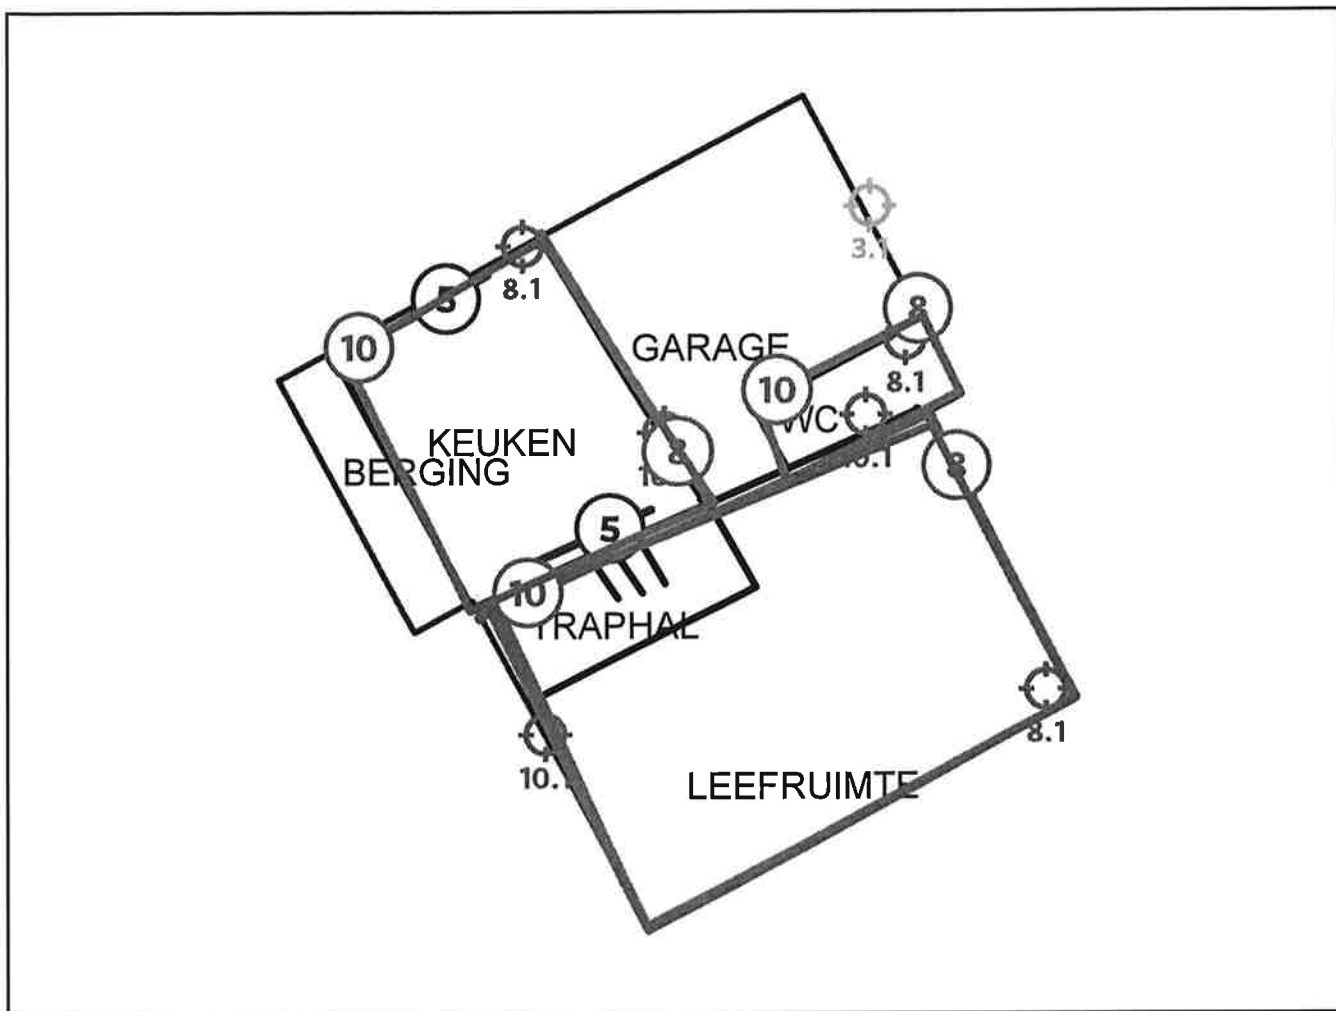
Plan 1.1: Hoofdgebouw plan GELIJVLOERS

Beschrijving	Type	Actie
3. MASTIEK RAMEN EN DEUREN	Asbestmateriaal	Zorgvuldig beheren
3.1 Code: S4	Puntmonster	-
5. TEGEL LIJM BADKAMER EN KEUKEN	Advies	-
8. PLEISTERWERK MUUR	Geen asbest	-
8.1 Code: S1	Mengmonster	-
10. PLEISTERWERK PLAFOND	Geen asbest	-
10.1 Code: S2	Mengmonster	-

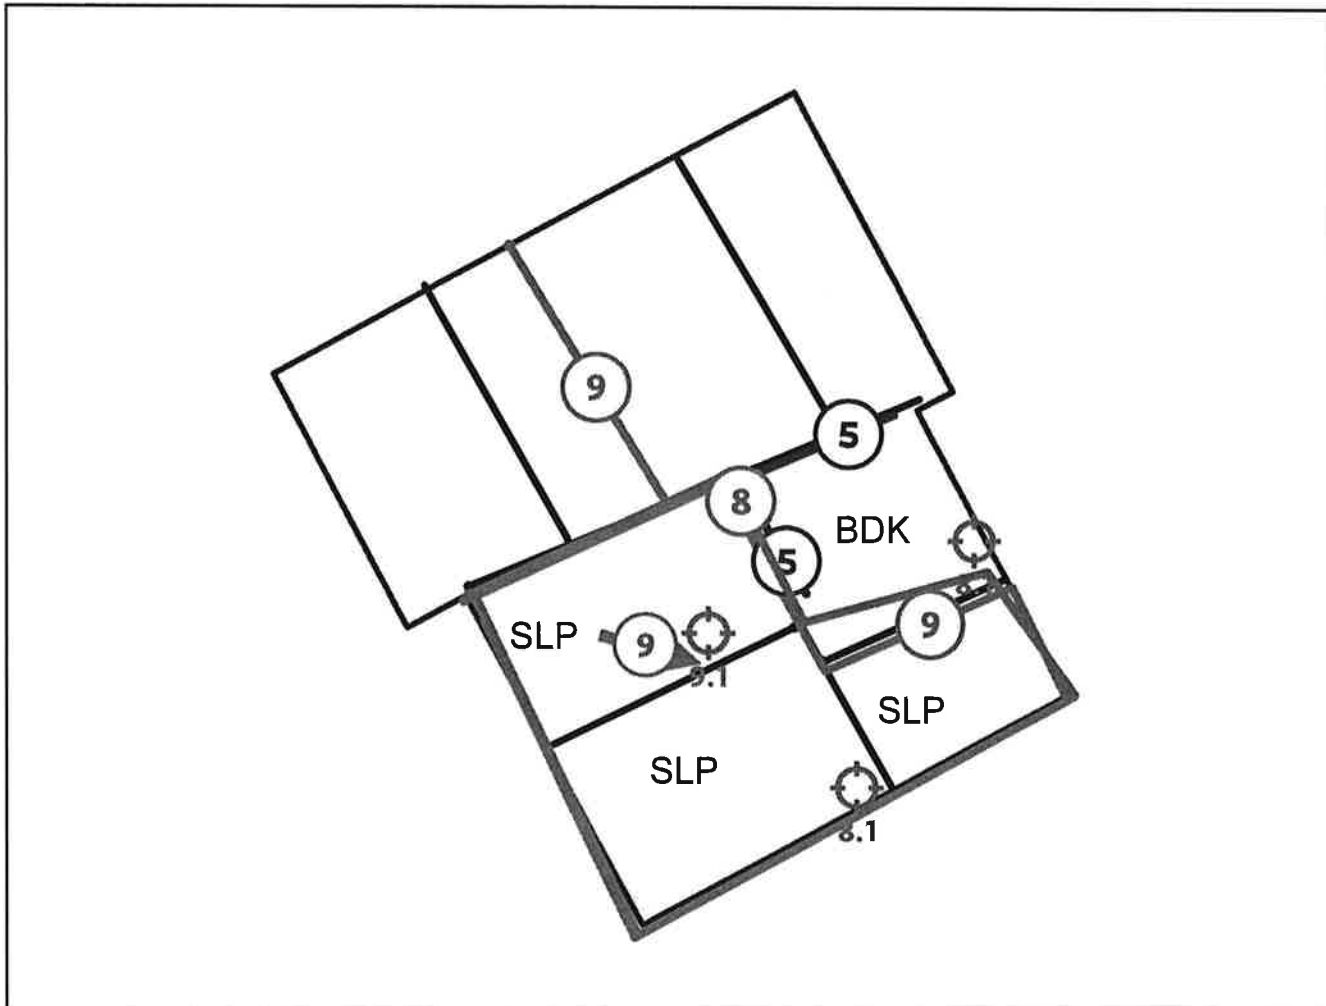
Plan 1.2: Hoofdgebouw plan KELDER

Beschrijving	Type	Actie
5. TEGEL LIJM BADKAMER EN KEUKEN	Advies	-
8. PLEISTERWERK MUUR	Geen asbest	-
8.1 Code: S1	Mengmonster	-
9. LINOLEUM VLOER	Geen asbest	-
9.1 Code: S3	Puntmonster	-

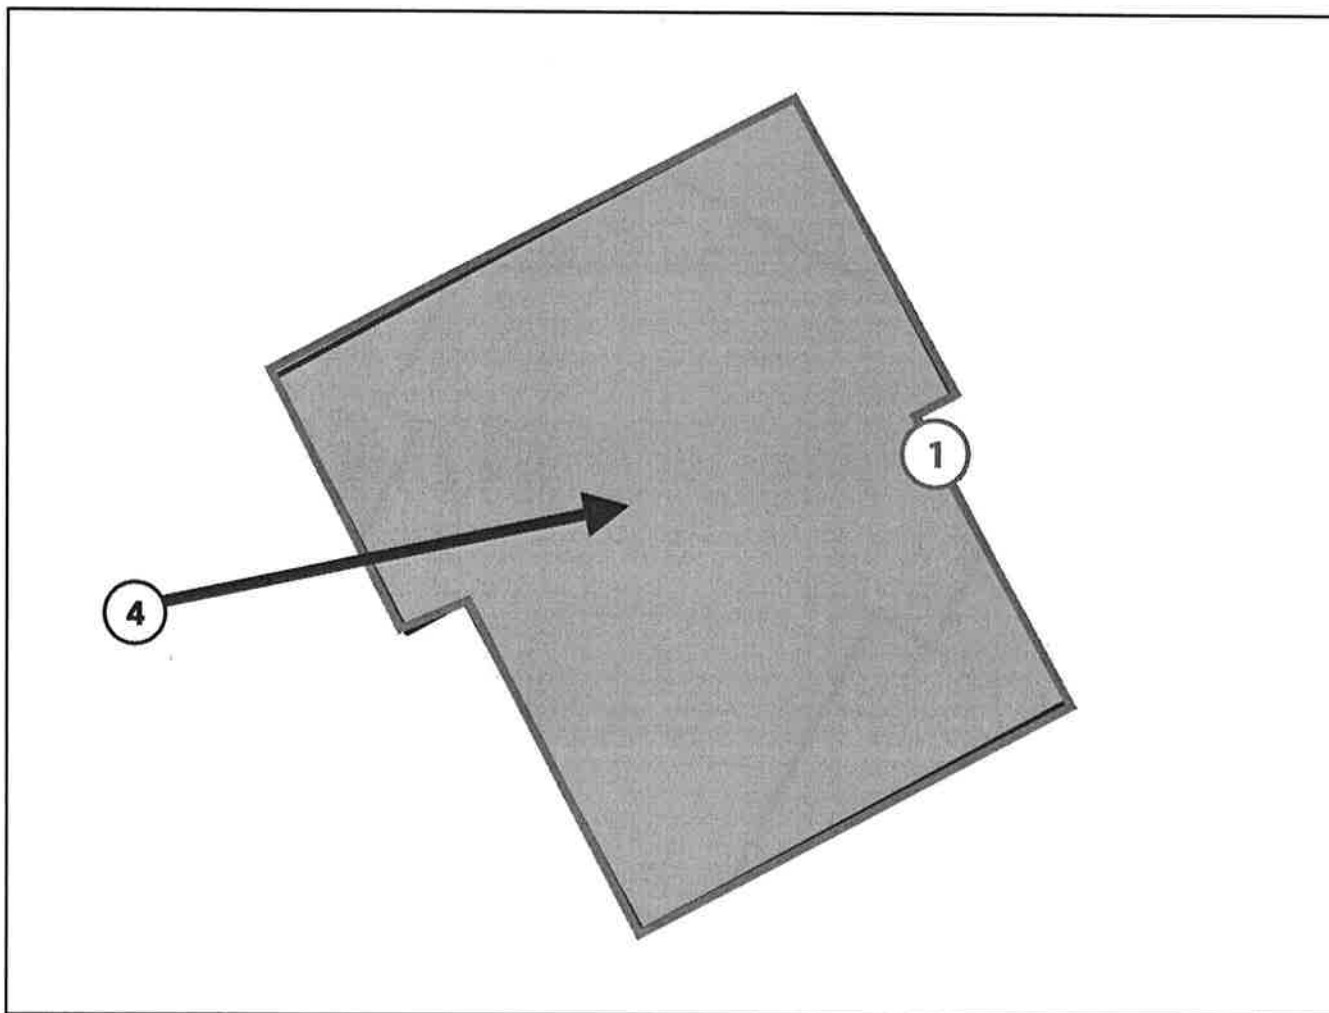
Plan 1.4: Hoofdgebouw plan ZOLDER

Beschrijving	Type	Actie
1. LEIEN DAK	Asbestmateriaal	Verwijderen
4. GEEN ONDERDAK DAK	Advies	-

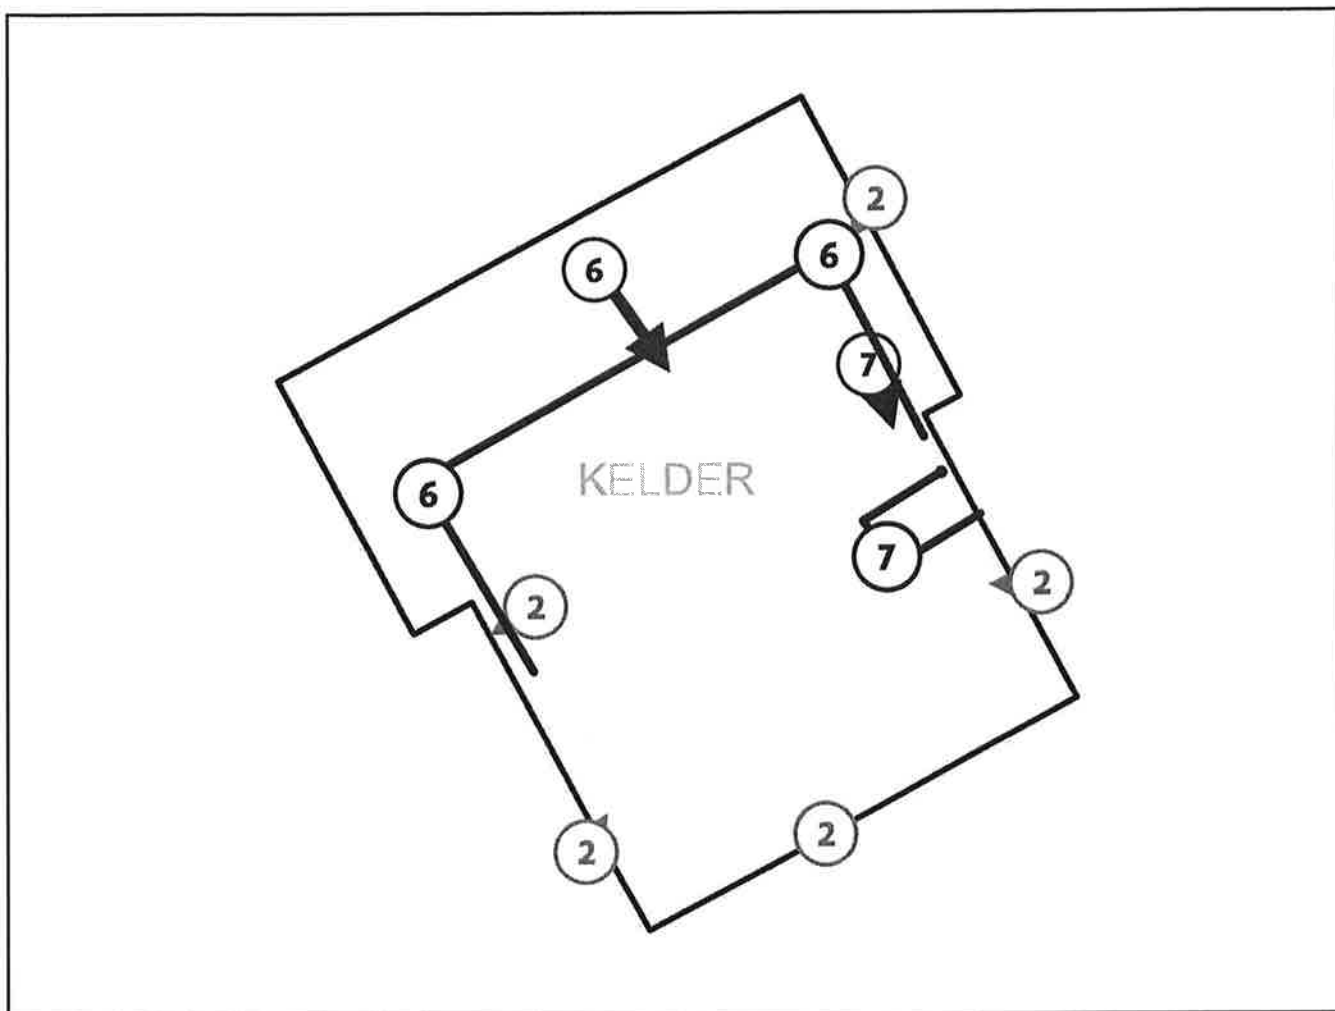
Plan 1.5: Hoofdgebouw plan KELDER

Beschrijving	Type	Actie
2. BAKELIET STOPCONTACTEN EN SCHAKELAARS IN DE KELDER	Asbestmateriaal	Verwijderen
6. LEIDINGISOLATIE NIET ASBESTVERDACHTEN MATERIALEN GEBRUIKT	Advies	-
7. KETEL BUDERUS 1970	Advies	-
