# Asbestinventarisatattest

Albert Woutersstraat 13B, 3012 Leuven

Attestnummer : **20260928-000389.000**

Uitgegeven op : **28.09.2026**

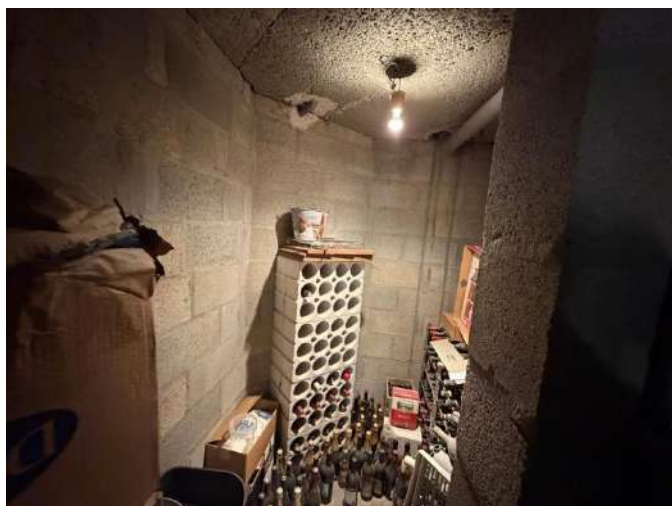
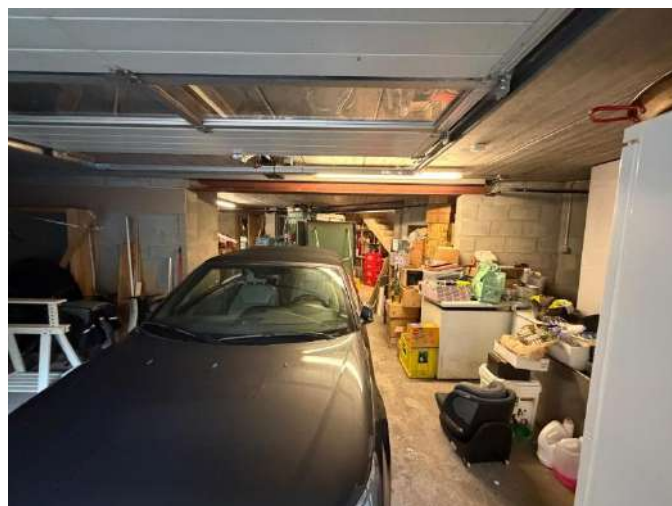
### Fiche 21: Pleisterwerk - Niet aanwezig

| Beschrijving | Notitie | Terug te vinden op plannen |
|---|---|---|
| Fiche 21: Pleisterwerk - Niet aanwezig | Geen pleisterwerken aanwezig. | Plan 1.2: Kelder<br>Plan 1.3: Kelder<br>Plan 2.3: Afdak |
