Asbestinventarisatetest

Voorzorgstraat 21, 3000 Leuven

Attestnummer : 20240514-001067.001

Uitgegeven op : 21.05.2024

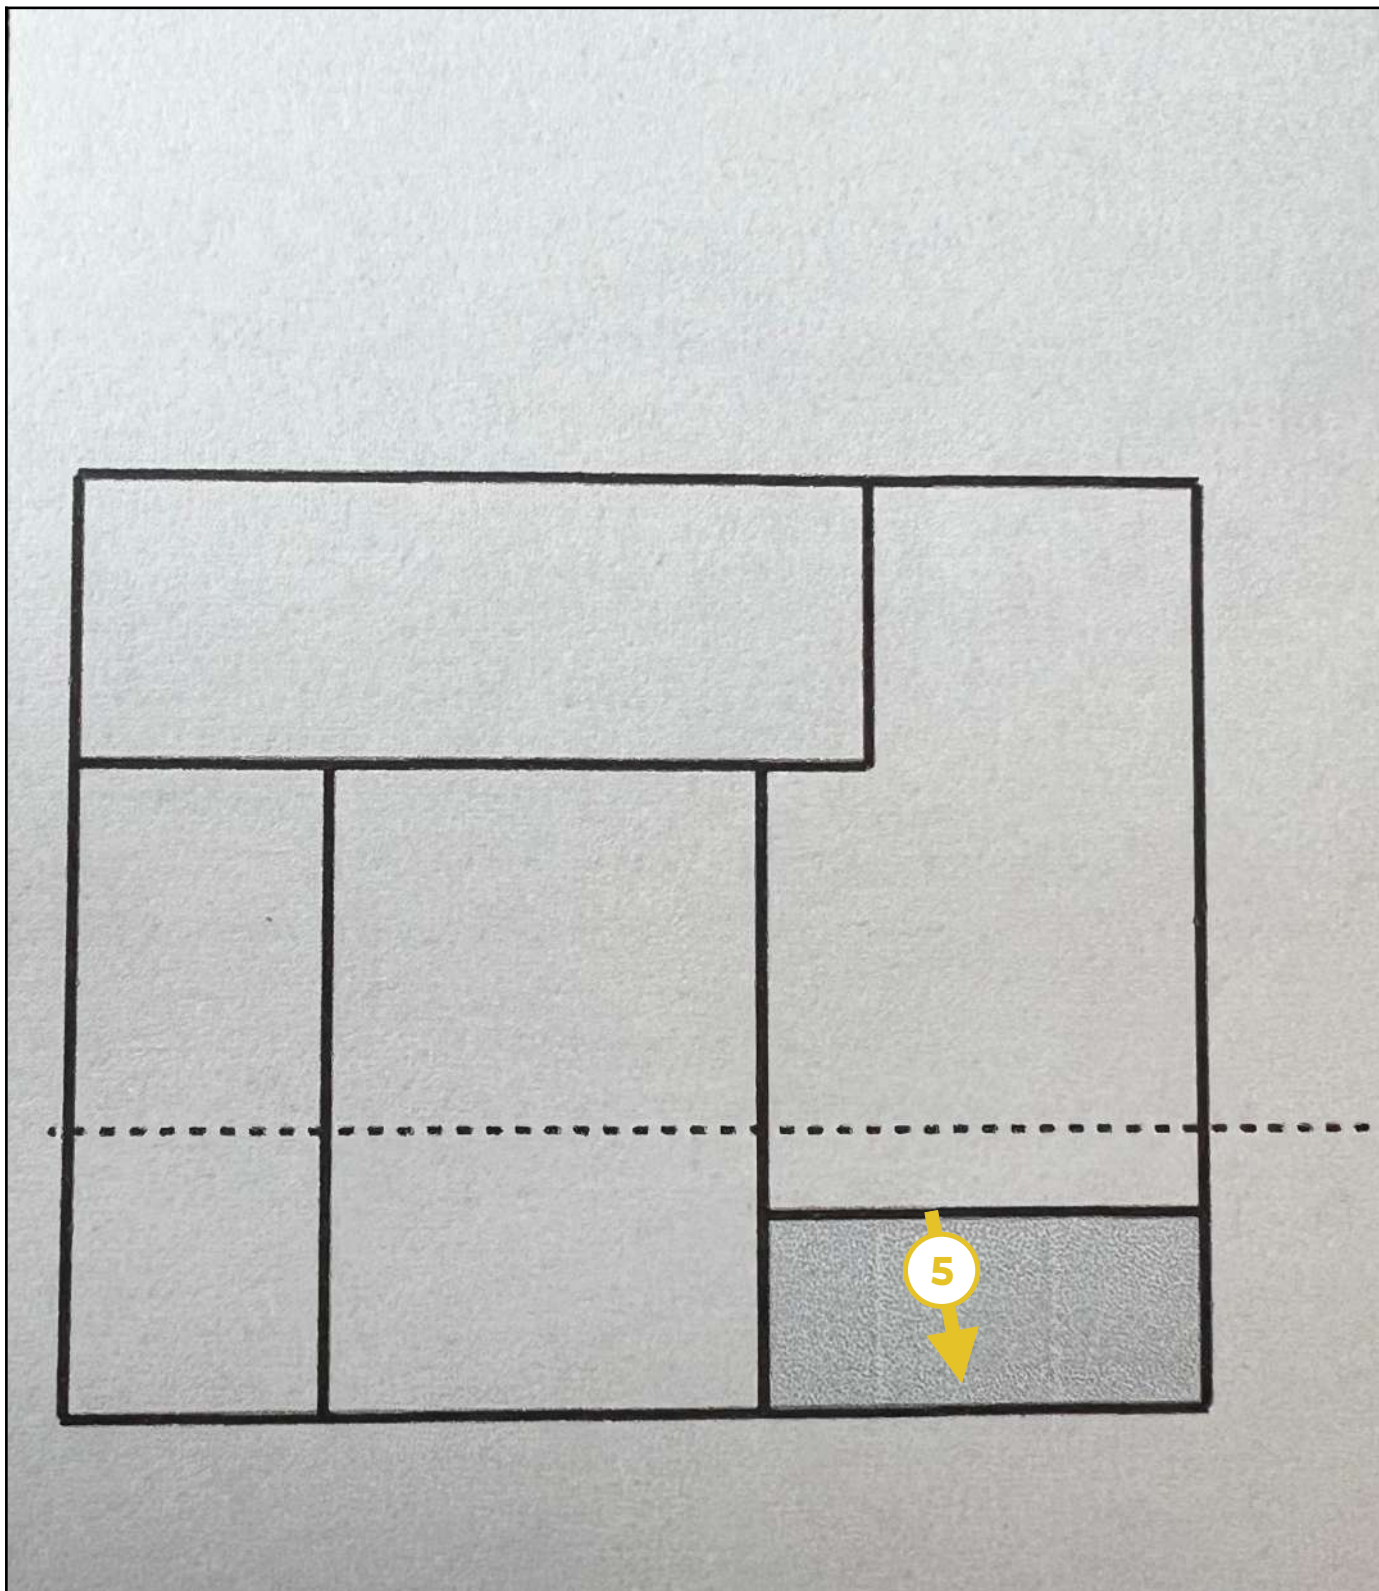
Plan 1.1: Kelder

5. Bakeliet kelder

Asbestmateriaal

Zorgvuldig beheren

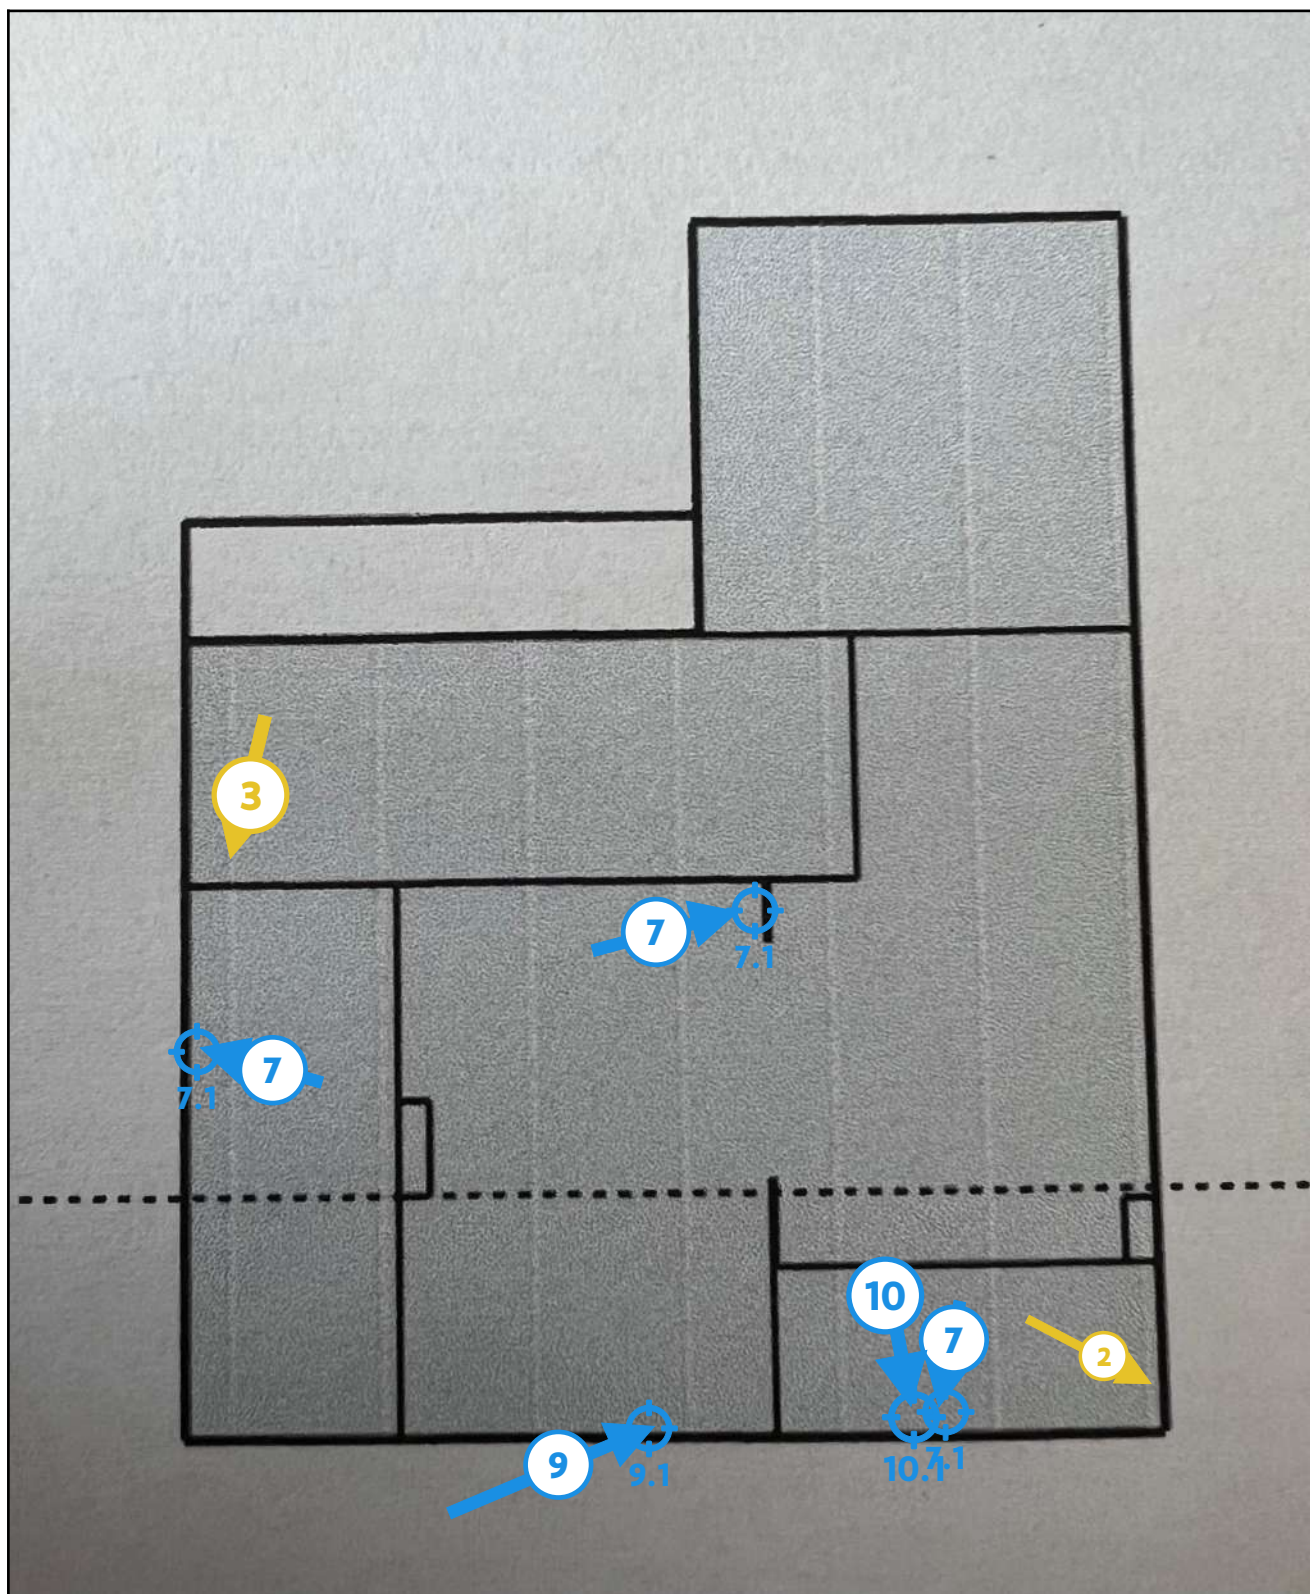
Plan 1.2: Gelijkvloers

2. Bakeliet trapgang kelder	Asbestmateriaal	Zorgvuldig beheren
3. Bakeliet badkamer	Asbestmateriaal	Zorgvuldig beheren
7. Pleisterwerk muren	Geen asbest	-
7.1 Code: 24/001-001	Mengmonster	-
9. Mastiek glas buitenschrijnwerk	Geen asbest	-
9.1 Code: 24/070-005	Puntmonster	-
10. Pleisterwerk plafond	Geen asbest	-
10.1 Code: 224/070-002	Mengmonster	-

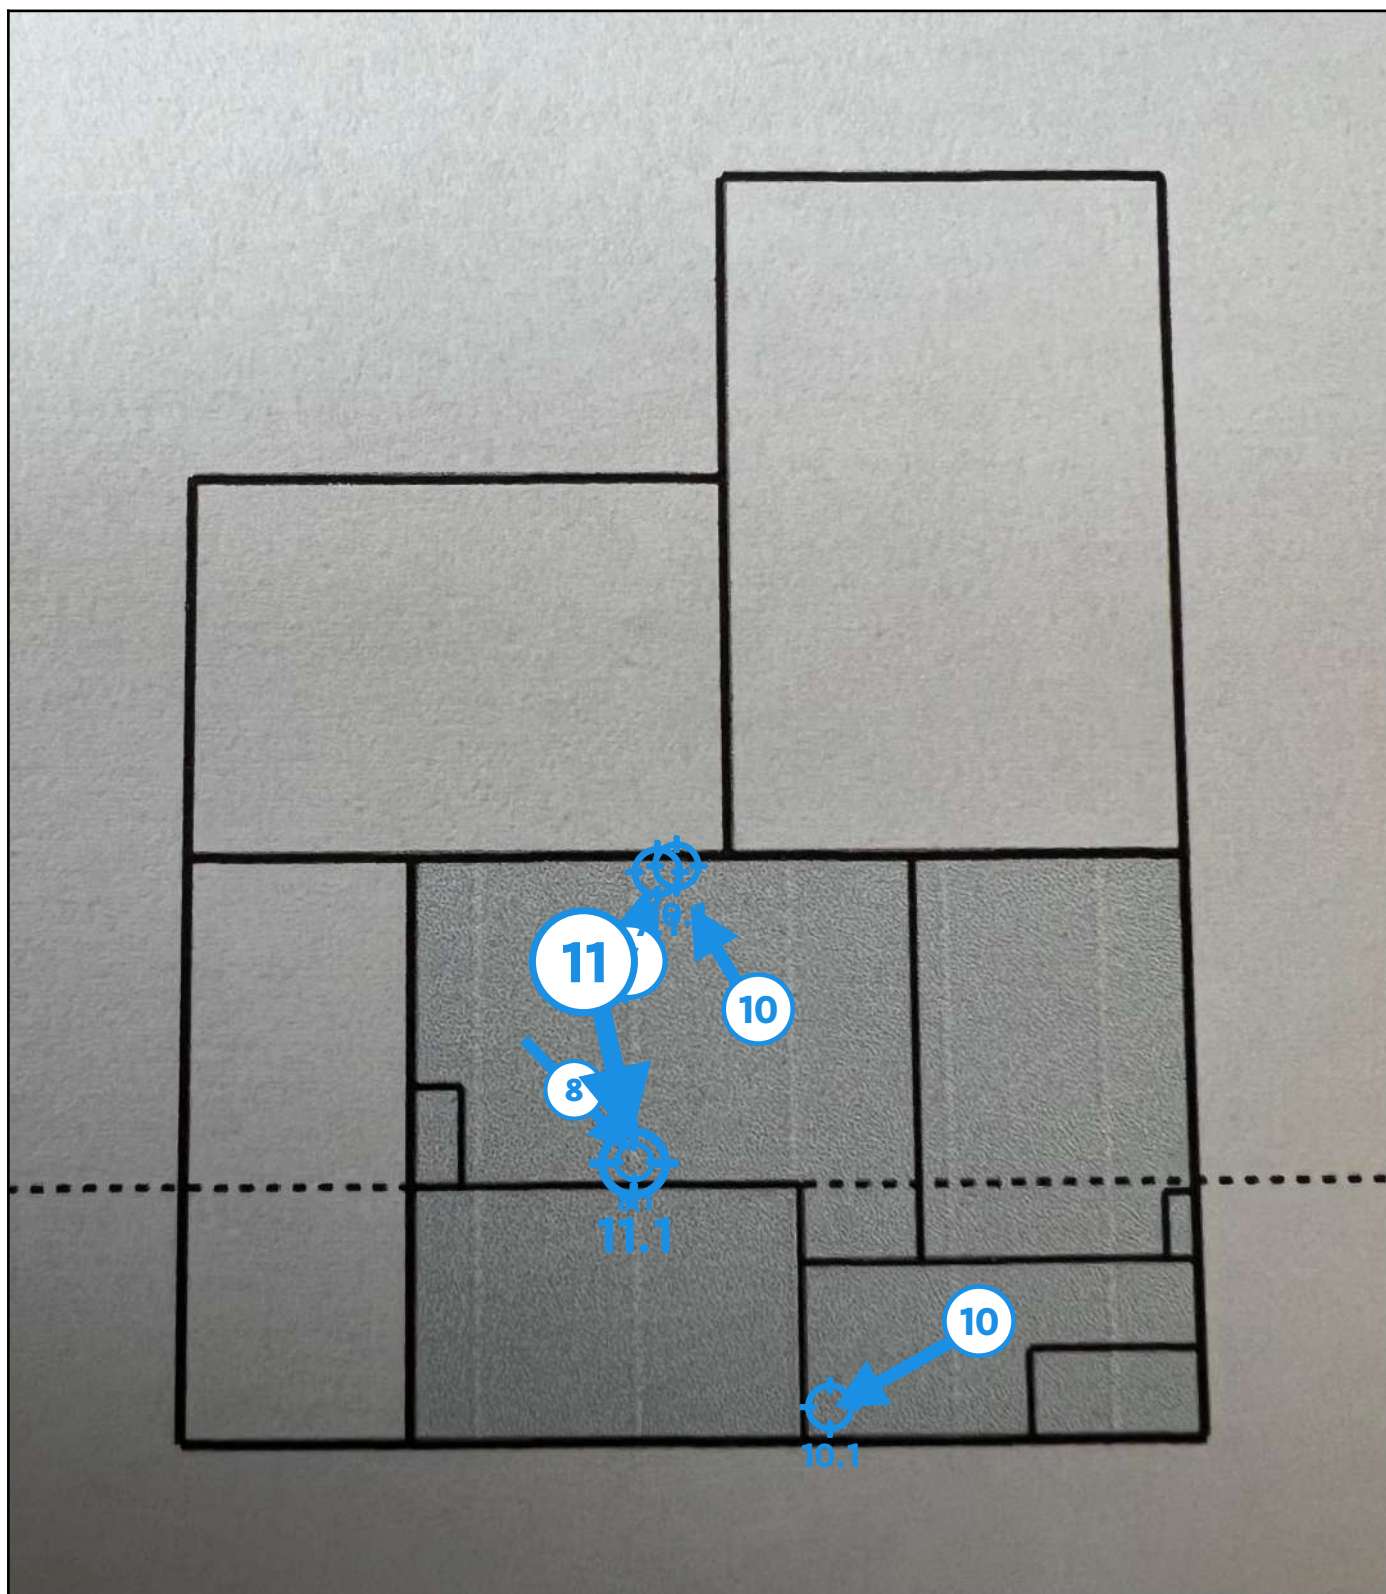
Plan 1.3: 1ste verdieping

7. Pleisterwerk muren	Geen asbest	-
7.1 Code: 24/001-001	Mengmonster	-
8. Linoleum onderste bovenste laag	Geen asbest	-
8.1 Code: 24/070-002	Puntmonster	-
10. Pleisterwerk plafond	Geen asbest	-
10.1 Code: 224/070-002	Mengmonster	-
11. Linoleum onderste laag	Geen asbest	-
11.1 Code: 24/070-004	Puntmonster	-

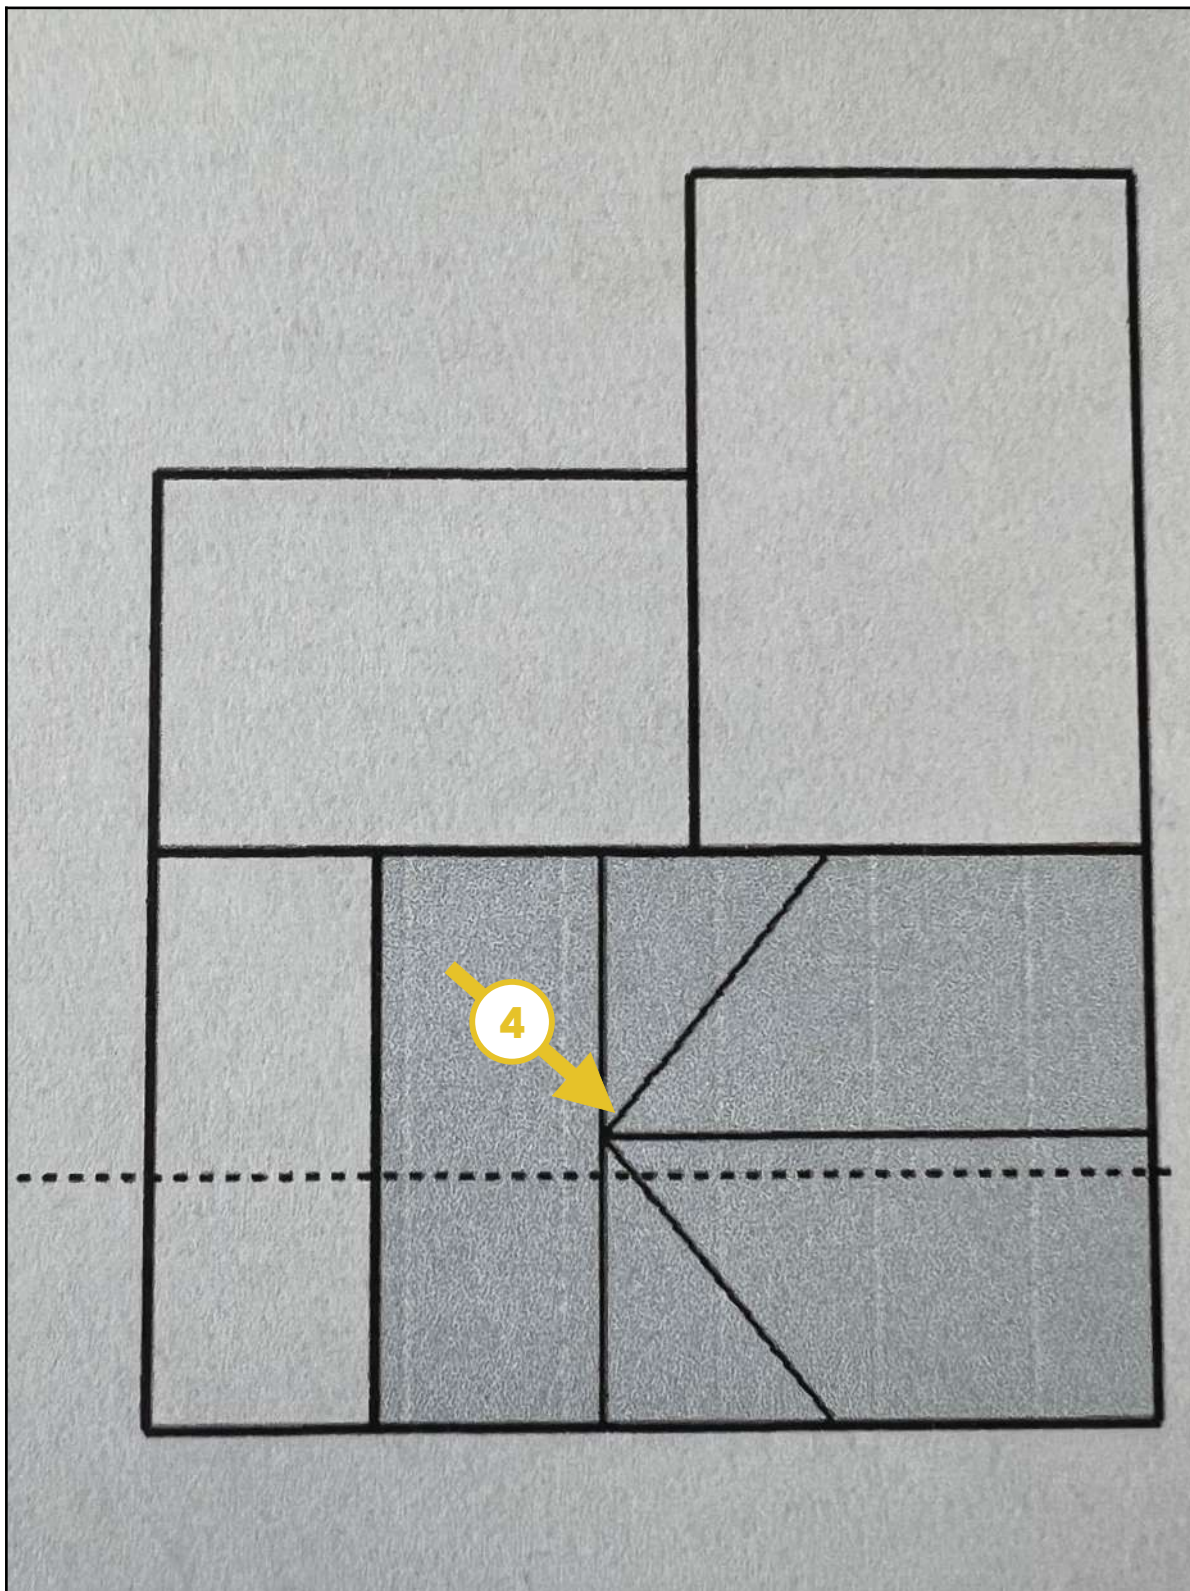
Plan 1.4: Zolder

4. Bakeliet zolder

Asbestmateriaal

Zorgvuldig beheren
