Asbestinventarisatetest

Jennekensstraat 319A, 3202 Aarschot

Attestnummer : 20230701-000163.000

Uitgegeven op : 01.07.2023

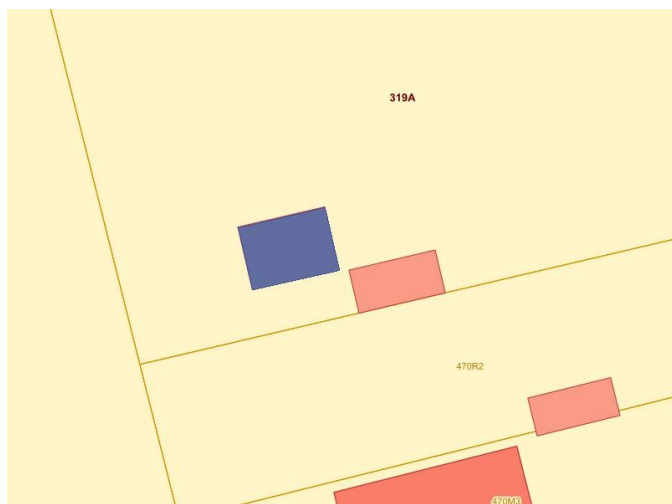
Zone 1: Bungalow

- 6 Asbestmaterialen**
- 2 Beperkingen**
- 0 Uitsluitingen
- 0 Roerende goederen
- 0 Puin, steenslag, (water)bodem
- 1 Adviezen**
- 0 Geen asbest

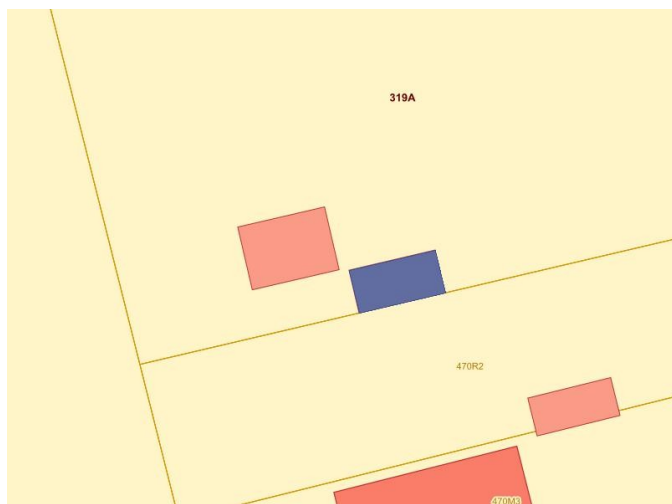
Zone 2: Garage

- 2 Asbestmaterialen**
- 2 Beperkingen**
- 0 Uitsluitingen
- 0 Roerende goederen
- 0 Puin, steenslag, (water)bodem
- 1 Adviezen**
- 0 Geen asbest
